## SITE D'ÉCLUSE DE MERRY ; ÉCLUSE DE GARDE (CANAL DU NIVERNAIS)

Bourgogne-Franche-Comté, Yonne  
Merry-sur-Yonne  
bief 60 du versant Seine

Dossier IA89001919 réalisé en 2011 revu en 2012

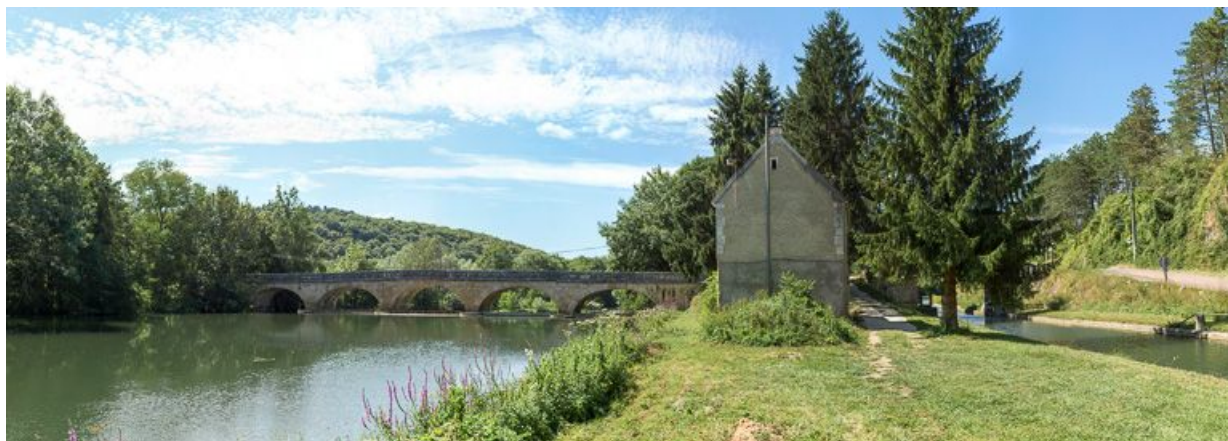
N° de l'illustration : 20138900117NUC4AQ

**Vue générale avec à gauche, le barrage sur l'Yonne et à droite, la maison de garde.**
