## SITE D'ÉCLUSE DE MERRY ; ÉCLUSE DE GARDE (CANAL DU NIVERNAIS)

Bourgogne-Franche-Comté, Yonne  
Merry-sur-Yonne  
bief 60 du versant Seine

Dossier IA89001919 réalisé en 2011 revu en 2012  
Auteur(s) : Cécile Lestienne, Virginie Malherbe, Aurélie Lallement

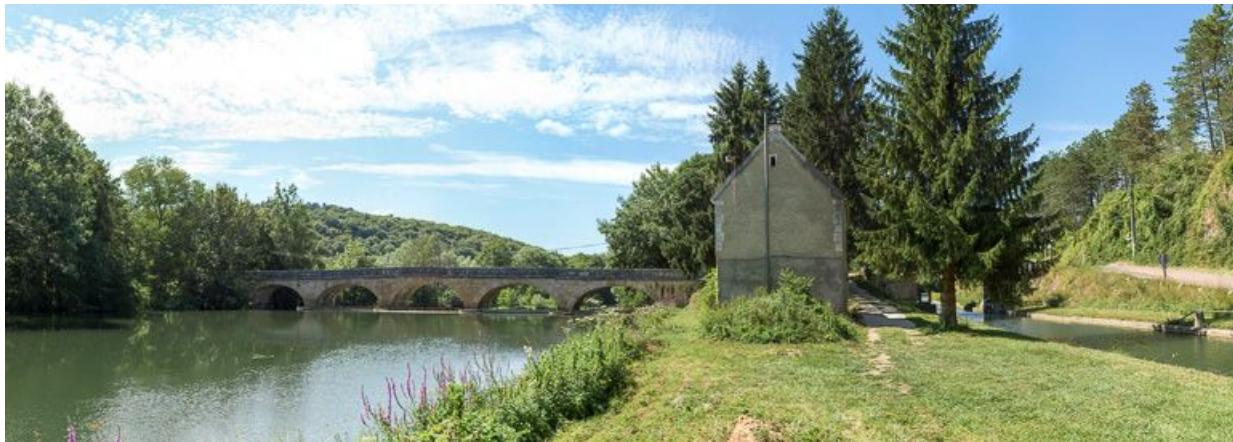
N° de l'illustration : 20138900117NUC4AQ

**Vue générale avec à gauche, le barrage sur l'Yonne et à droite, la maison de garde.**

Écluse de garde permettant au canal de reprendre son cours après avoir emprunté celui de l'Yonne (râcle). Elle est précédée sur la rive gauche d'une digue en moellon séparant le canal de l'Yonne. L'écluse, dont les bajoyers sont construits en moellon, se compose d'une porte à deux vantaux en métal. La maison de garde se situe sur la rive gauche : il s'agit bien d'une ancienne ferme. Elle est construite en moellon partiellement enduit et est couverte d'un toit à deux pans en tuile plate. Des baies rectangulaires sont irrégulièrement percées sur la façade donnant sur l'Yonne. Petite borne située en amont, sur la rive droite, et portant l'indication suivante : "137". En aval du site d'écluse, sur la rive gauche, se trouve un magasin construit en moellon enduit et couvert de tuile mécanique.
