# SITE DE L'ÉCLUSE 01 DE L'EMBRANCHEMENT DE VERMENTON, DITE D'ACCOLAY (CANAL DU NIVERNAIS)

Bourgogne-Franche-Comté, Yonne Accolay bief 01 de l'embranchement de Vermenton

Dossier IA89002023 réalisé en 2011 revu en 2012 Auteur(s) : Cécile Lestienne, Virginie Malherbe, Aurélie

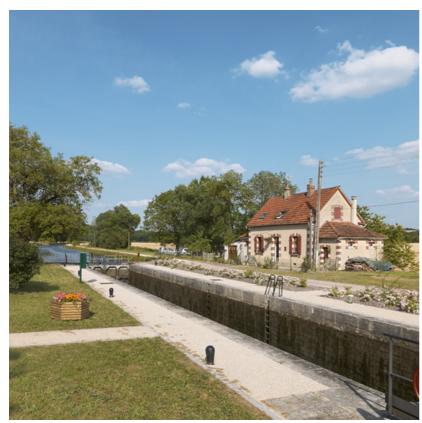
N° de l'illustration : 20138900085NUC4A

Vue d'aval du site d'écluse.

Le sas d'écluse est construit en moellon bien assisé. La maison éclusière est située sur la rive gauche. Lavoir en amont de la tête d'écluse sur la rive droite. Puits à gauche. En amont, quai en moellon sur la rive droite.

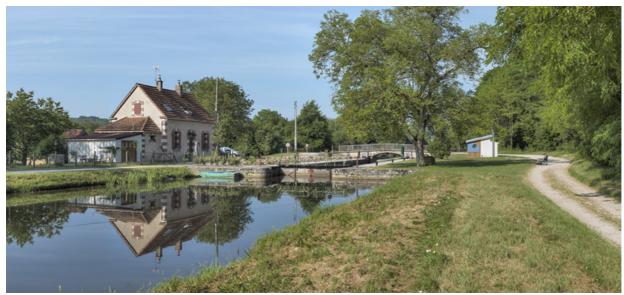
N° de l'illustration : 20138900080NUC4A

Vue d'amont du site d'écluse.
