GRAND SÉMINAIRE DE SENS, AUJOURD'HUI ÉDIFICE D'ASSISTANCE OU DE PROTECTION SOCIALE (ÉTABLISSEMENT DE SERVICES ET D'AIDE PAR LE TRAVAIL)

Bourgogne-Franche-Comté, Yonne
Sens
67 rue Carnot, 63 rue Carnot

Dossier IA89002135 réalisé en
2023

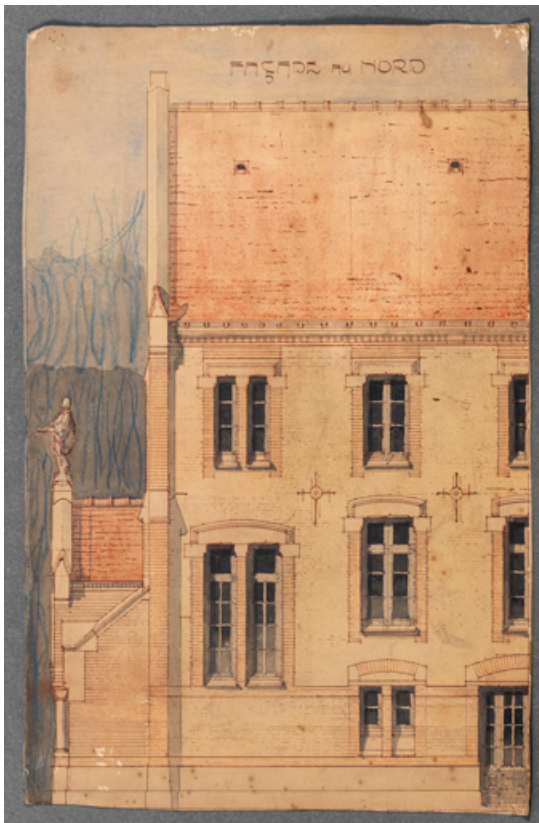
Dessin de quelques travées de la façade nord.

Façade au nord. Impression sur papier, aquarelle, pastel, contrecollé sur carton, par Félix Lazare Bertrand. [1921]. 23 x 35 cm.

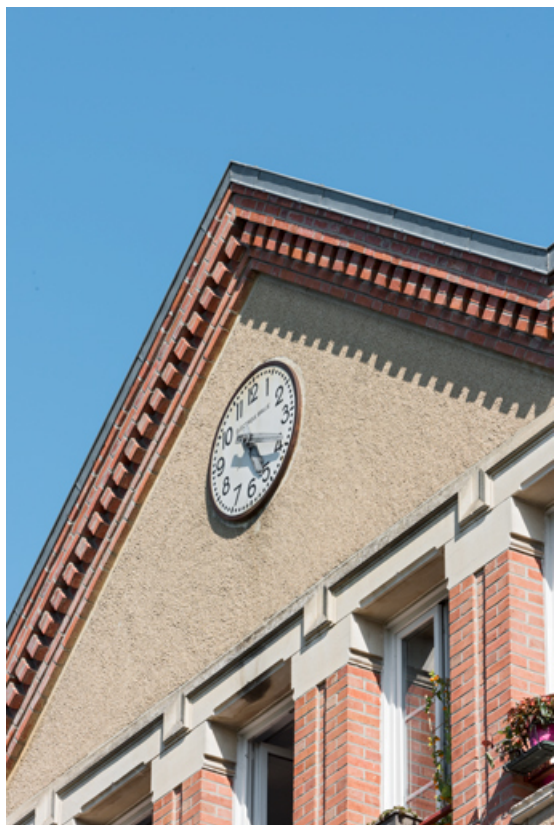
Détail du fronton central avec son décor de denticules.

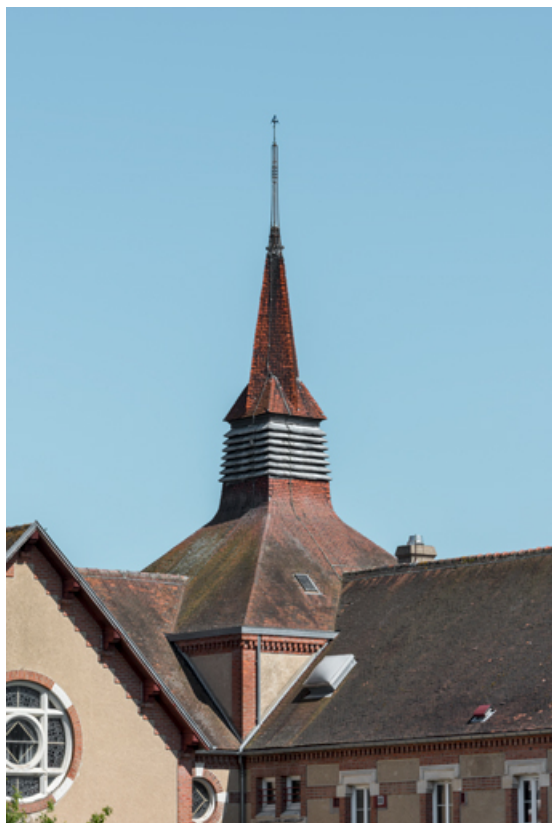
Détail du campanile.
