# GRAND SÉMINAIRE DE SENS, AUJOURD'HUI ÉDIFICE D'ASSISTANCE OU DE PROTECTION SOCIALE (ÉTABLISSEMENT DE SERVICES ET D'AIDE PAR LE TRAVAIL)

Bourgogne-Franche-Comté, Yonne Sens 67 rue Carnot, 63 rue Carnot

Dossier IA89002135 réalisé en 2023

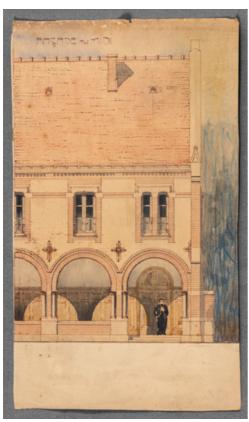
Dessin de travées de la façade sud du grand séminaire. 89, Sens, 67 rue Carnot

Façade au midi. Impression sur papier, aquarelle, pastel, contrecollé sur carton, par Félix Lazare Bertrand. [1921]. 23 x 35 cm.

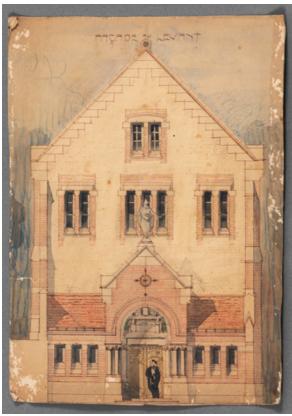
**Dessin de la façade est.** 89, Sens, 67 rue Carnot

Façade au levant. Impression sur papier, aquarelle, pastel, contrecollé sur carton, par Félix Lazare Bertrand. [1921]. 25 x 35 cm.

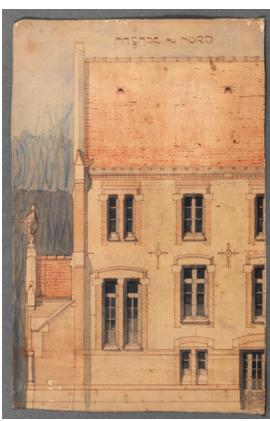
Dessin de quelques travées de la façade nord. 89, Sens, 67 rue Carnot

Façade au nord. Impression sur papier, aquarelle, pastel, contrecollé sur carton, par Félix Lazare Bertrand. [1921]. 23 x 35 cm.

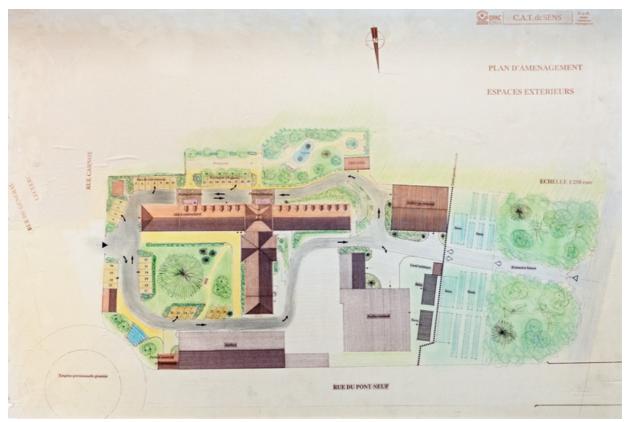
Plan du Centre d'Aide par le Travail de Sens, 1975. 89, Sens, 67 rue Carnot

Plan d'aménagement espaces extérieurs [du Centre d'Aide par le Travail de Sens]. Impression sur papier mise en couleur et contrecollée sur un panneau en bois, par le CAT de Sens. [1975].

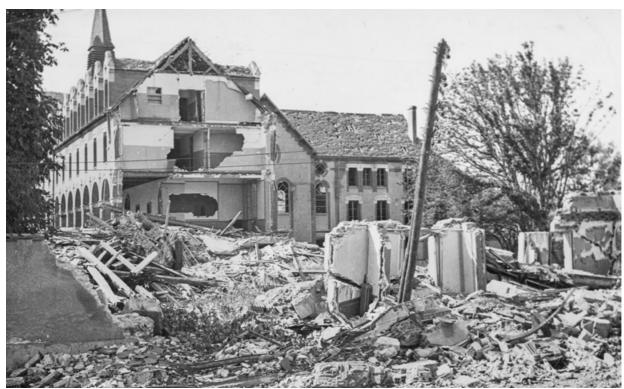
Vue de la partie est du séminaire détruite par les bombardements en 1944. 89, Sens, 67 rue Carnot

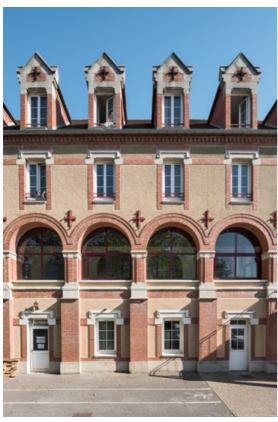
Vue de quatre travées de la façade sud, avec la galerie jouant le rôle de cloître. 89, Sens, 67 rue Carnot

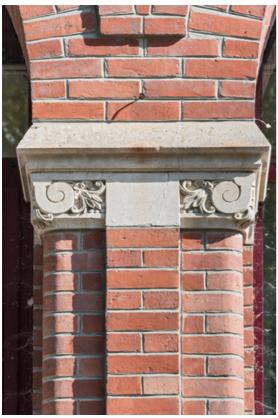
Détail du chapiteau d'inspiration ionique dans la galerie ouverte, de face. 89, Sens, 67 rue Carnot

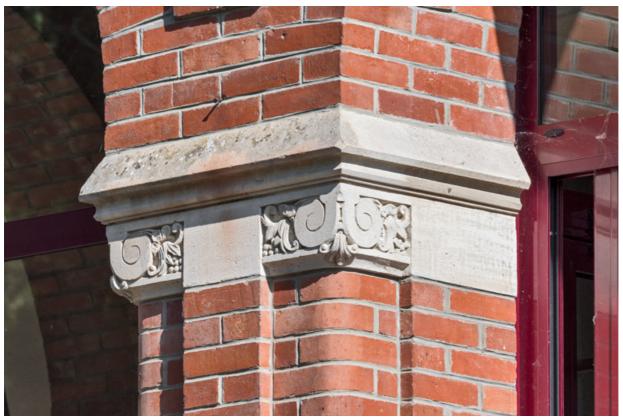
Détail du chapiteau d'inspiration ionique dans la galerie ouverte, de trois-quarts.

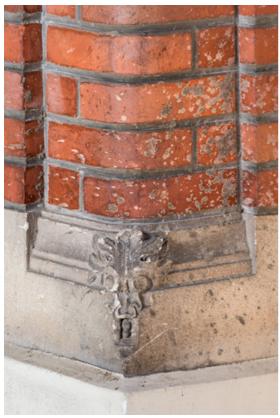
Détail d'une base de colonne de la galerie.

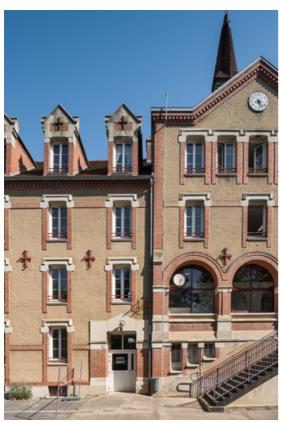
Détail de la jonction entre l'aile ouest et l'aile centrale. 89, Sens, 67 rue Carnot

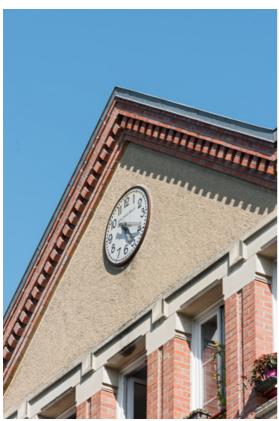
Détail du fronton central avec son décor de denticules. 89, Sens, 67 rue Carnot

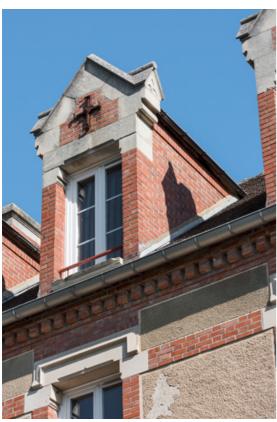
Détail des lucarnes réalisées lors de l'aménagement de l'étage sous comble. 89, Sens, 67 rue Carnot

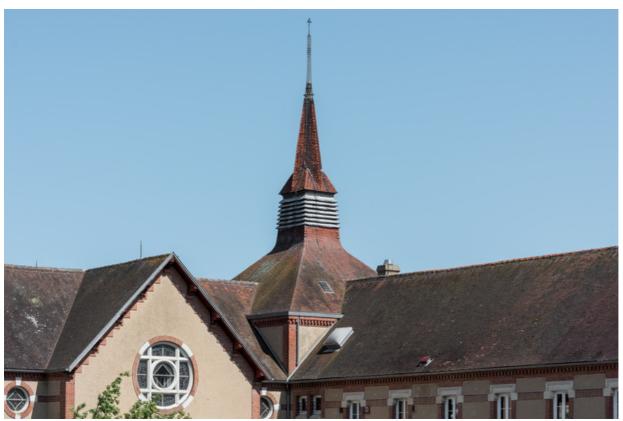
Détail du couvrement de la chapelle et du campanile.

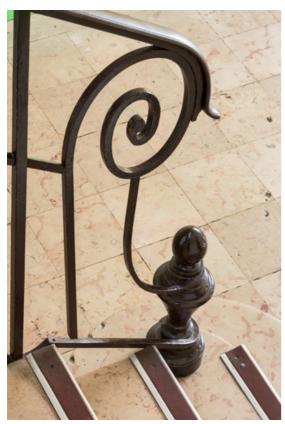
Détail du garde-corps de l'escalier.
