GRAND SÉMINAIRE DE SENS, AUJOURD'HUI ÉDIFICE D'ASSISTANCE OU DE PROTECTION SOCIALE (ÉTABLISSEMENT DE SERVICES ET D'AIDE PAR LE TRAVAIL)

Bourgogne-Franche-Comté, Yonne
Sens
67 rue Carnot, 63 rue Carnot

Dossier IA89002135 réalisé en
2023

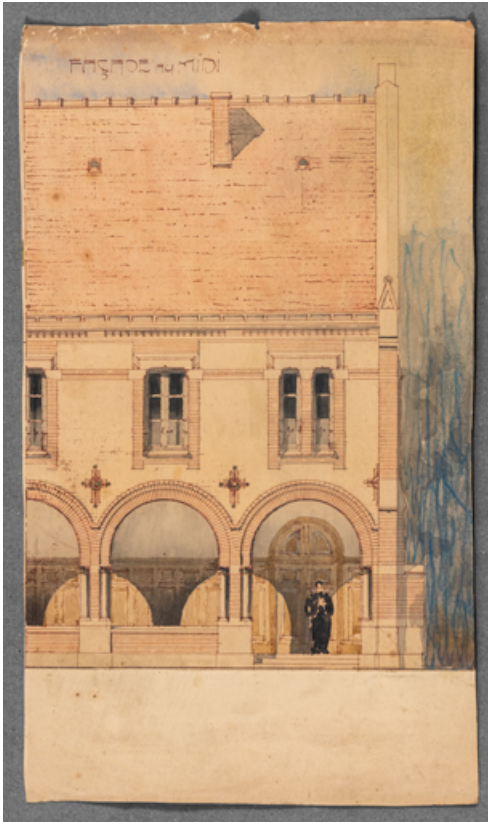
Dessin de travées de la façade sud du grand séminaire.
89, Sens, 67 rue Carnot

- **Façade au midi. [1921].**

Façade au midi. Impression sur papier, aquarelle, pastel, contrecollé sur carton, par Félix Lazare Bertrand. [1921]. 23 x 35 cm.

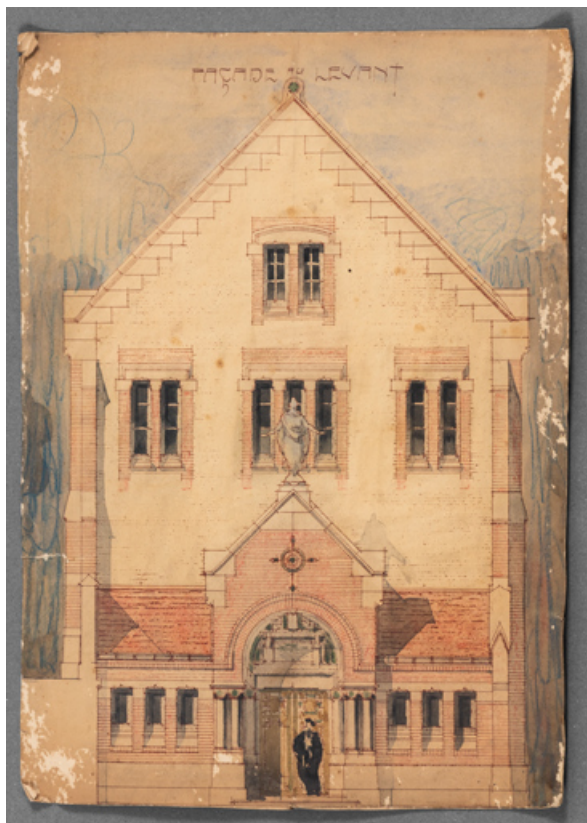
Dessin de la façade est.
89, Sens, 67 rue Carnot

- **Façade au levant. [1921].**

Façade au levant. Impression sur papier, aquarelle, pastel, contrecollé sur carton, par Félix Lazare Bertrand. [1921]. 25 x 35 cm.

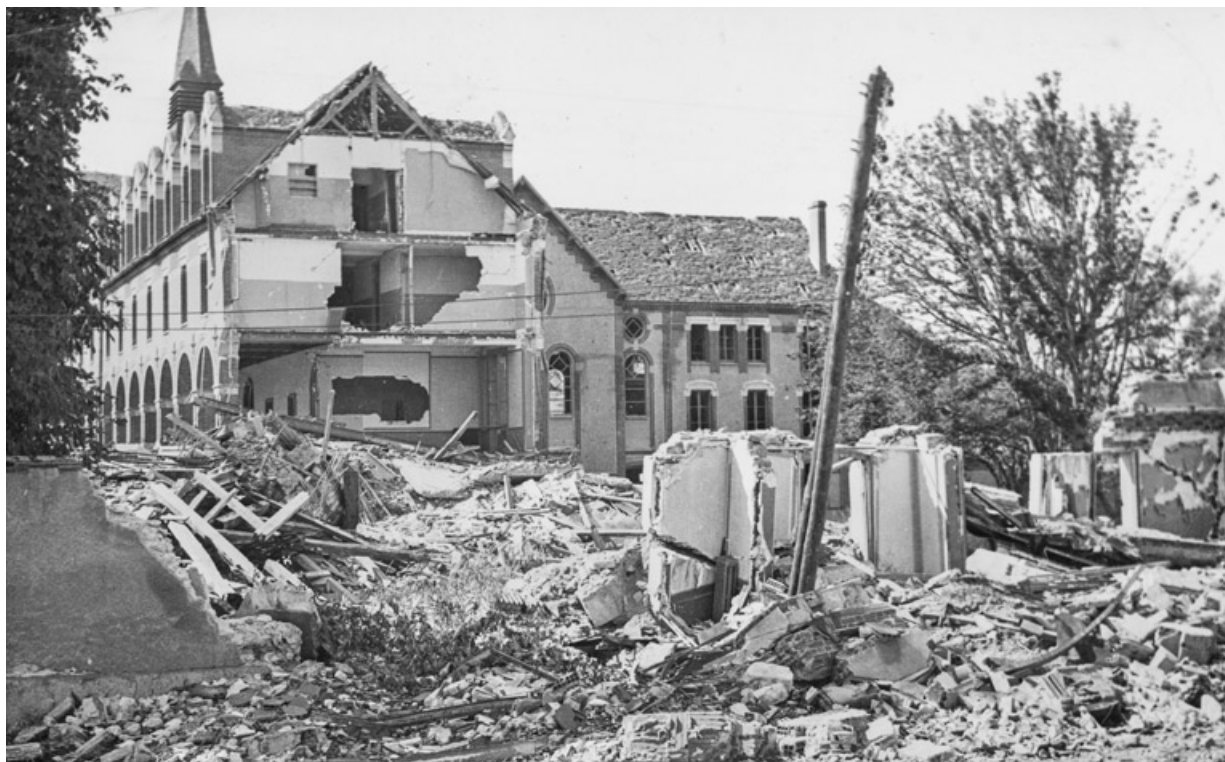
Vue de la partie est du séminaire détruite par les bombardements en 1944.

Dès la déclaration de guerre, le grand séminaire est réquisitionné pour être occupé aux deux tiers par le service de santé français. Du 14 juin 1940 au 21 août 1944, la quasi-totalité des bâtiments, en dehors de la chapelle, est occupée par les troupes allemandes, qui versent une indemnité annuelle en contrepartie. Une partie du mobilier sera, durant cette période, disséminée ou emportée par l'occupant. Le 24 juin et le 12 août 1944, le site est fortement endommagé par deux bombardements aériens. La maison est réduite à l'état de gravats et une partie du bâtiment construit dans les années 1920 s'effondre (cinq travées sont détruites). Le reste du bâtiment subit également des dommages importants (toiture éventrée, verrières et vitreries brisées...). De nombreux impacts d'obus sont observables dans le parc, dont le mur d'enceinte qui est partiellement détruit. Le 21 août 1944, les troupes américaines entrent dans Sens, surprenant des soldats allemands qui n'ont pas tous eu le temps de se replier sur la ville de Troyes. Certains occupent encore le séminaire et en seront délogés par les Forces Françaises de l'Intérieur aidées pour cela par les tirs des blindés américains. Des notes précisent que des troupes américaines ont occupé le parc du séminaire de février à novembre 1945. L'ensemble des dégâts est documenté par une couverture photographique puis par le dossier de demande d'aide auprès du ministère de la Reconstruction et de l'Urbanisme. Les travaux de déblaiement sont autorisés le 3 janvier 1945, et dans la foulée réparations et reconstructions sont engagées sous la direction de l'architecte Félix Lazare Bertrand. Toutefois, la maison n'est pas rebâtie. Les entreprises Gossot (maçonnerie), Heraud (serrurerie), Richet (serrurerie), Laboise (plomberie, chauffage), Charpin (couverture), Thomas (charpente menuiserie), Frochot (plomberie), Dominioni (électricité), Dubost (électricité), Jouffriau (serrurerie) et Planquette (plantations et jardins) interviennent dans la propriété. Si elle conserve une harmonie avec l'ensemble, en reproduisant et prolongeant la galerie ouverte, la partie reconstruite ne l'est pas à l'identique. Elle perd un étage, se contente d'un toit à croupe, arborant quelques chatières, mais augmente sa longueur de trois travées supplémentaires. La terrasse en terre-plein est restaurée lors de ces travaux. Vers 1955, le bâtiment d'entrée comprenant le logement des gardiens est reconstruit.

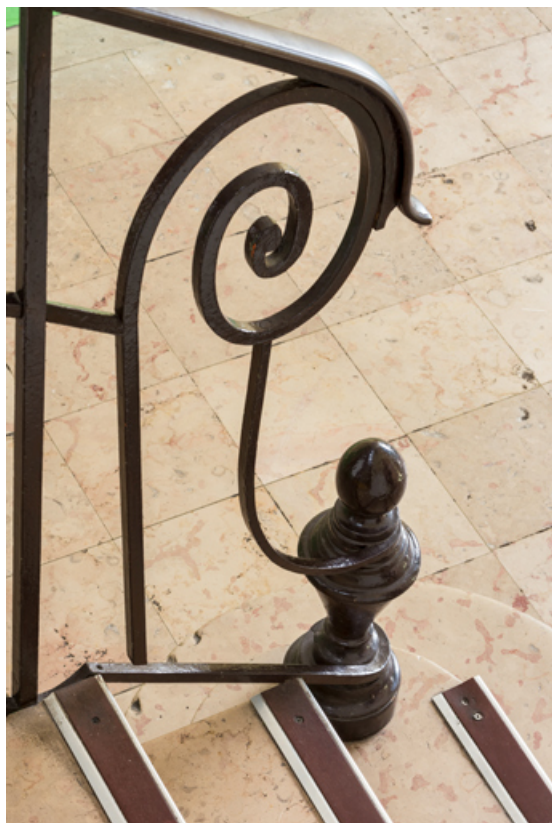
Détail du garde-corps de l'escalier.
