GRAND SÉMINAIRE DE SENS, AUJOURD'HUI ÉDIFICE D'ASSISTANCE OU DE PROTECTION SOCIALE (ÉTABLISSEMENT DE SERVICES ET D'AIDE PAR LE TRAVAIL)

Bourgogne-Franche-Comté, Yonne
Sens
67 rue Carnot, 63 rue Carnot

Dossier IA89002135 réalisé en
2023
Auteur(s) : Jo-Ann Campion

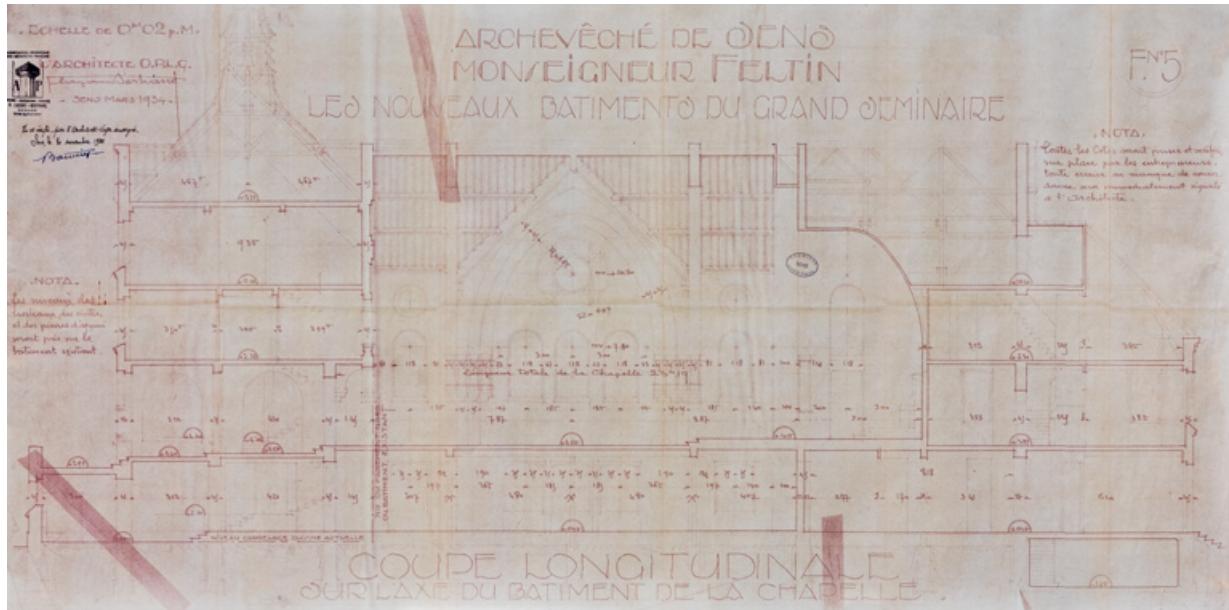
Coupe de l'extension nord sud du séminaire comprenant la chapelle, 1934.

Archevêché de Sens. Monseigneur Feltin. Les nouveaux bâtiments du grand séminaire [coupe aile nord-sud]. Impression sur papier, par Félix Lazare Bertrand. Mars 1934. 1/50.

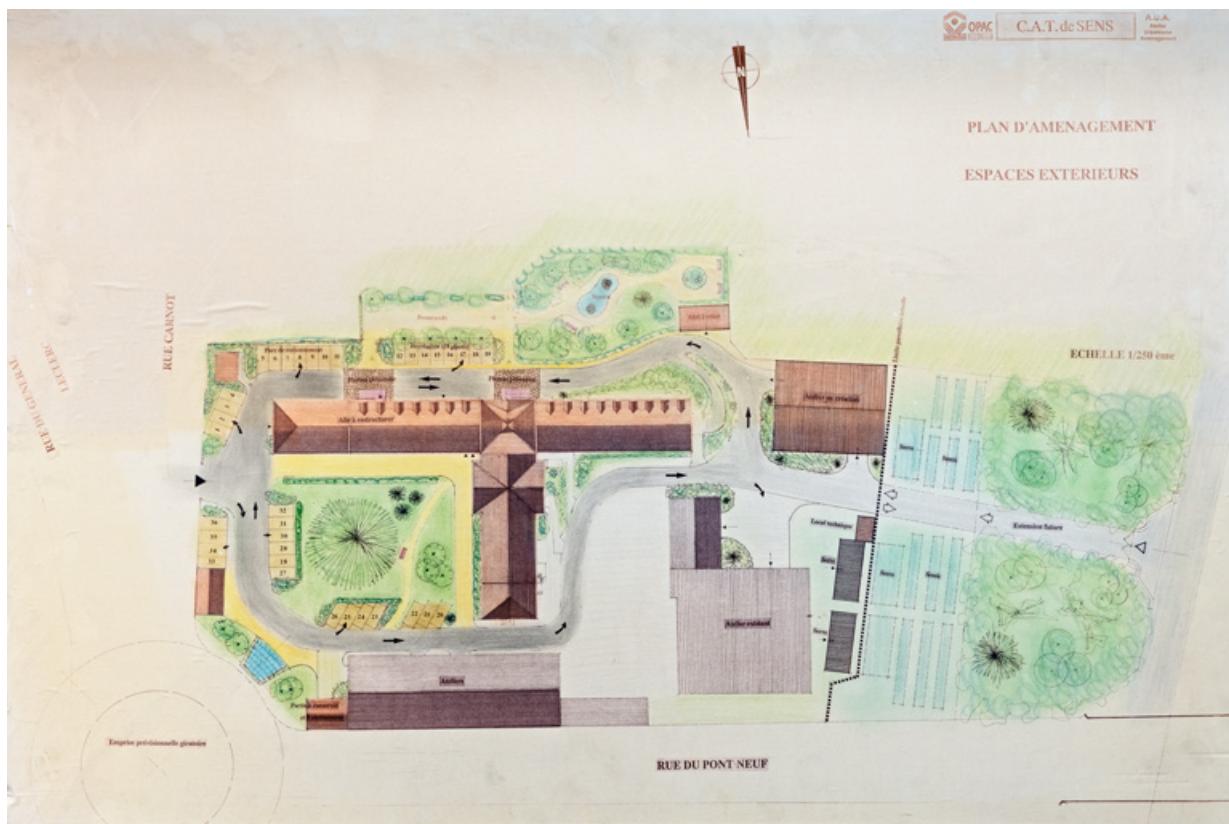
Plan du Centre d'Aide par le Travail de Sens, 1975.

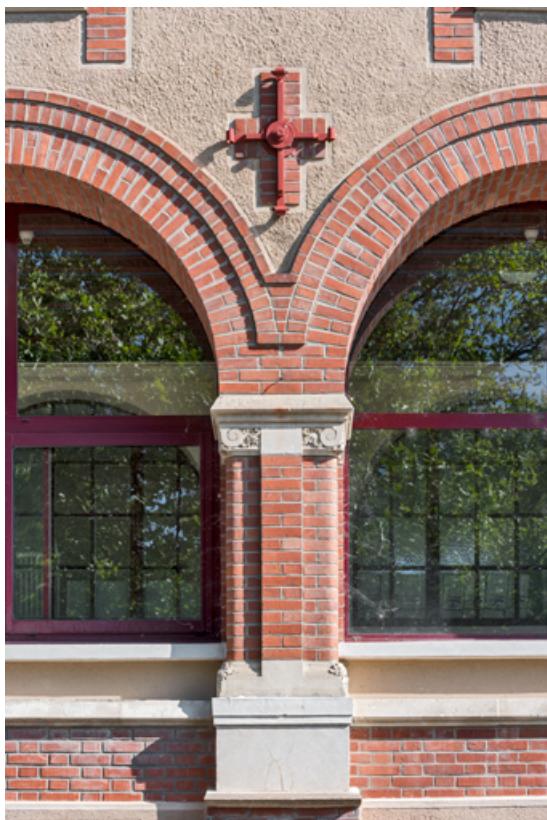
Détail d'une colonne de la galerie ouverte.

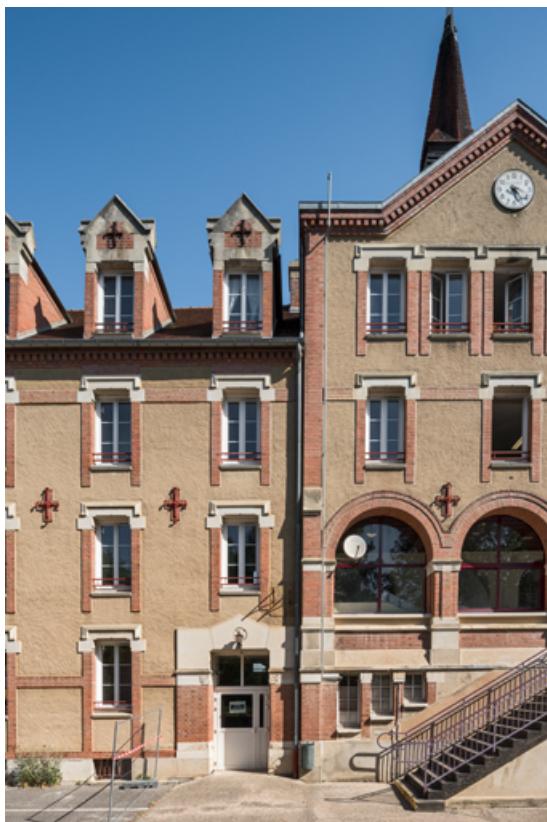
Détail de la jonction entre l'aile ouest et l'aile centrale.

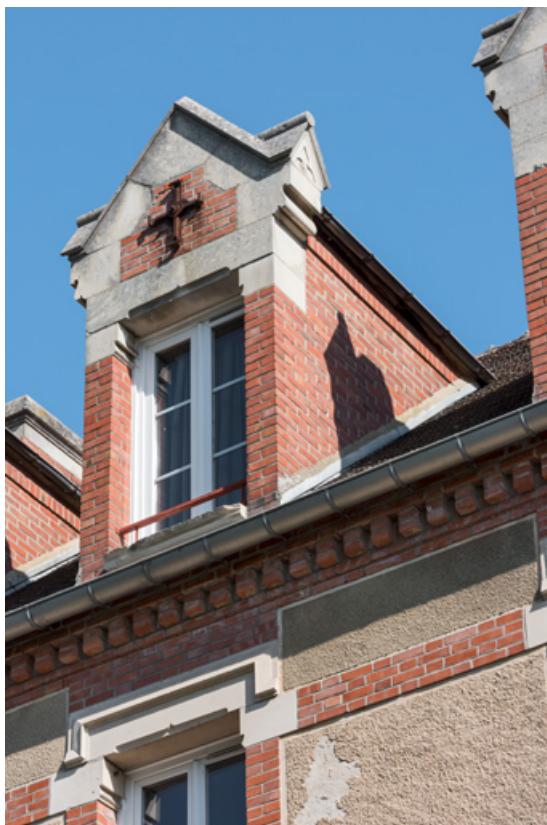
Détail des lucarnes réalisées lors de l'aménagement de l'étage sous comble.

La pose de la première pierre a lieu le 5 juin 1921 et la construction s'achève le 22 novembre 1922 avec l'inauguration du nouveau bâtiment. Toutefois, l'étage de comble n'est aménagé que plus tard, comme en témoignent les premières cartes postales de l'édifice qui montrent un toit à deux pans sans aucune lucarne. Félix Lazare Bertrand dessine les coupes et élévations de ces lucarnes en 1926. Une série de photographies prises depuis le parc révèle la réalisation de dix lucarnes sur le versant sud et neuf sur le versant nord. Dès 1934, à la demande du nouvel archevêque Maurice Feltin, l'architecte produit de nouveaux plans visant à agrandir de façon significative le bâtiment, avec deux extensions. L'une le prolonge en direction de l'ouest, d'un nombre équivalent de travées. La seconde extension vient se greffer perpendiculairement, à la jonction centrale des deux bâtiments et en se prolongeant en direction du nord. C'est dans cette aile médiane que sont alors alors aménagés un réfectoire au rez-de-chaussée et, au premier étage, la chapelle dont l'entrée s'effectue depuis le cloître. Longue de 23 mètres, elle n'occupe pas la totalité de l'aile qui se prolonge derrière le chœur par des pièces pouvant avoir l'usage de sacristie, de cellules et par un escalier desservant les étages. Sur l'ensemble de ces nouveaux bâtiments, le rythme et l'harmonie des travées sont conservés, toutefois la galerie ouverte n'est prolongée que de trois travées, dans la partie centrale. Des baies de communication avec le bâtiment initial sont créées à chaque étage. Les devis prévoient des élévations en maçonnerie de moellons durs à deux parements hourdés au mortier de chaux et ciment de Portland. La pierre de Brauvilliers est de nouveau utilisée et taillée pour les appuis, couronnements, sommiers et linteaux, la pierre de Massangis est préconisée pour les marches et seuils des baies, tandis que la pierre de Comblanchien, privilégiée pour les marches et contremarches d'accès à la chapelle, et pour le dessus des marches de l'escalier construit en ciment armé. Des matériaux similaires à la première construction sont utilisés pour la charpente, les entourages de baies, la toiture, les faîtages, les tirants... L'entreprise sénonaise Gossot est très impliquée dans ces travaux d'agrandissement. La chapelle et les nouveaux bâtiments sont bénis le 28 novembre 1935 par le cardinal Charles-Joseph-Henri Binet, archevêque de Besançon, en présence de Maurice Feltin, et assisté des évêques de Moulins, Nevers et Troyes. Avec cet agrandissement, le séminaire compte 120 chambres dont 110 cellules d'ecclésiastiques ou de séminaristes.

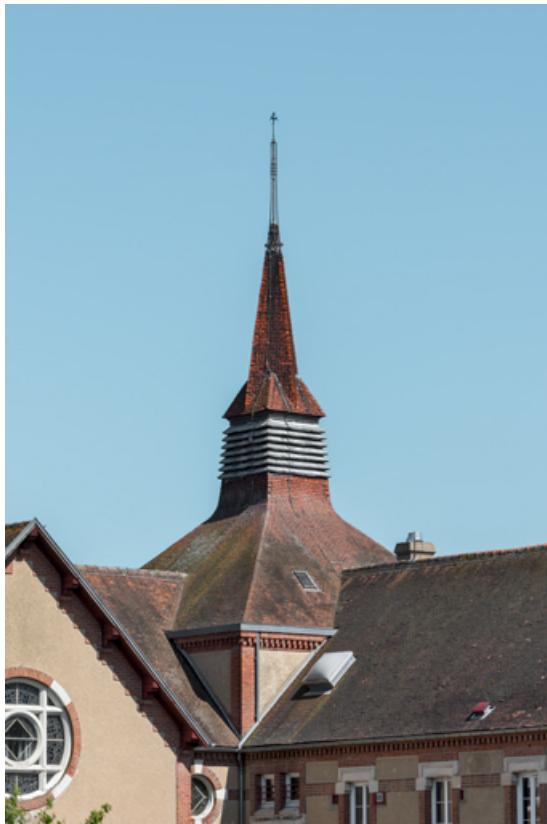
Détail du campanile.
