GRAND SÉMINAIRE DE SENS, AUJOURD'HUI ÉDIFICE D'ASSISTANCE OU DE PROTECTION SOCIALE (ÉTABLISSEMENT DE SERVICES ET D'AIDE PAR LE TRAVAIL)

Bourgogne-Franche-Comté, Yonne
Sens
67 rue Carnot, 63 rue Carnot

Dossier IA89002135 réalisé en
2023

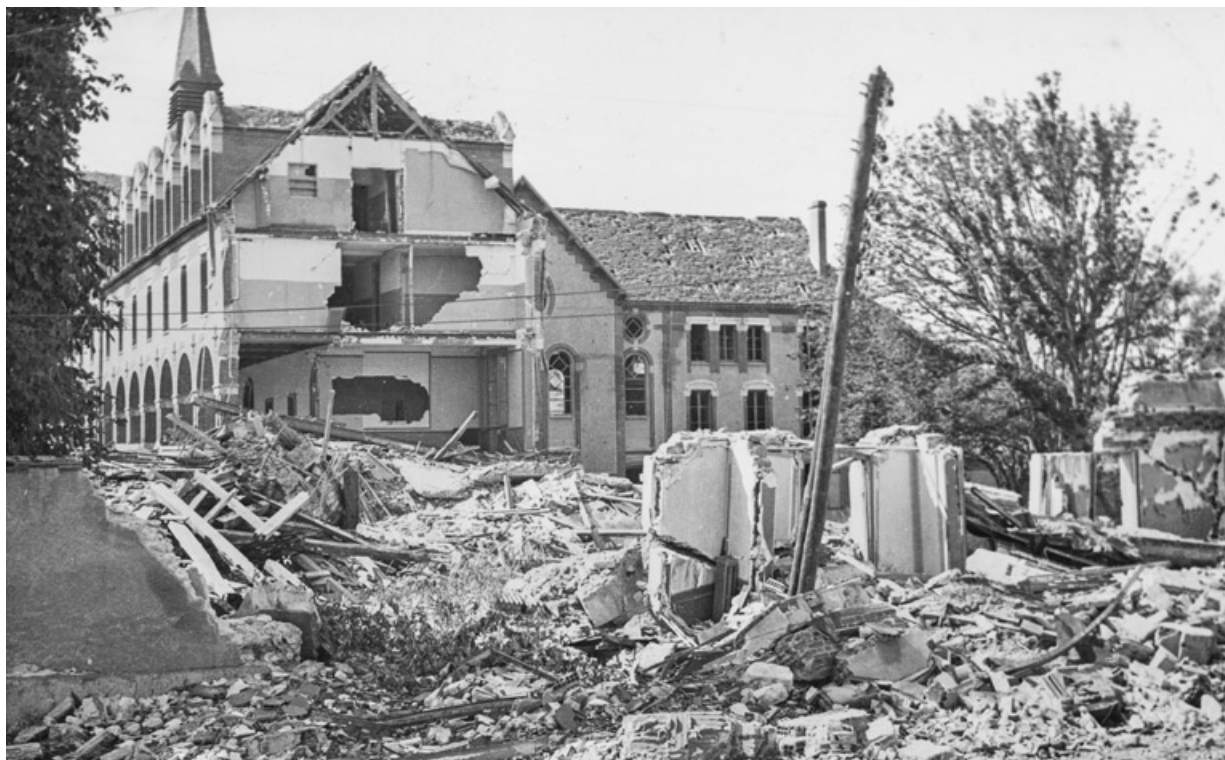
Vue de la partie est du séminaire détruite par les bombardements en 1944.

Dès la déclaration de guerre, le grand séminaire est réquisitionné pour être occupé aux deux tiers par le service de santé français. Du 14 juin 1940 au 21 août 1944, la quasi-totalité des bâtiments, en dehors de la chapelle, est occupée par les troupes allemandes, qui versent une indemnité annuelle en contrepartie. Une partie du mobilier sera, durant cette période, disséminée ou emportée par l'occupant. Le 24 juin et le 12 août 1944, le site est fortement endommagé par deux bombardements aériens. La maison est réduite à l'état de gravats et une partie du bâtiment construit dans les années 1920 s'effondre (cinq travées sont détruites). Le reste du bâtiment subit également des dommages importants (toiture éventrée, verrières et vitreries brisées...). De nombreux impacts d'obus sont observables dans le parc, dont le mur d'enceinte qui est partiellement détruit. Le 21 août 1944, les troupes américaines entrent dans Sens, surprenant des soldats allemands qui n'ont pas tous eu le temps de se replier sur la ville de Troyes. Certains occupent encore le séminaire et en seront délogés par les Forces Françaises de l'Intérieur aidées pour cela par les tirs des blindés américains. Des notes précisent que des troupes américaines ont occupé le parc du séminaire de février à novembre 1945. L'ensemble des dégâts est documenté par une couverture photographique puis par le dossier de demande d'aide auprès du ministère de la Reconstruction et de l'Urbanisme. Les travaux de déblaiement sont autorisés le 3 janvier 1945, et dans la foulée réparations et reconstructions sont engagées sous la direction de l'architecte Félix Lazare Bertrand. Toutefois, la maison n'est pas rebâtie. Les entreprises Gossot (maçonnerie), Heraud (serrurerie), Richet (serrurerie), Laboise (plomberie, chauffage), Charpin (couverture), Thomas (charpente menuiserie), Frochot (plomberie), Dominioni (électricité), Dubost (électricité), Jouffriau (serrurerie) et Planquette (plantations et jardins) interviennent dans la propriété. Si elle conserve une harmonie avec l'ensemble, en reproduisant et prolongeant la galerie ouverte, la partie reconstruite ne l'est pas à l'identique. Elle perd un étage, se contente d'un toit à croupe, arborant quelques chatières, mais augmente sa longueur de trois travées supplémentaires. La terrasse en terre-plein est restaurée lors de ces travaux. Vers 1955, le bâtiment d'entrée comprenant le logement des gardiens est reconstruit.

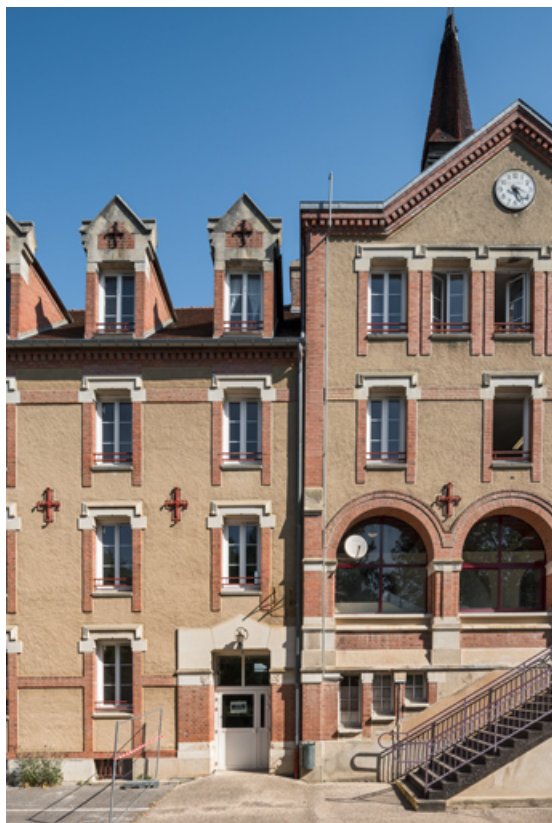
Détail de la jonction entre l'aile ouest et l'aile centrale.
89, Sens, 67 rue Carnot
