GRAND SÉMINAIRE DE SENS, AUJOURD'HUI ÉDIFICE D'ASSISTANCE OU DE PROTECTION SOCIALE (ÉTABLISSEMENT DE SERVICES ET D'AIDE PAR LE TRAVAIL)

Bourgogne-Franche-Comté, Yonne
Sens
67 rue Carnot, 63 rue Carnot

Dossier IA89002135 réalisé en
2023

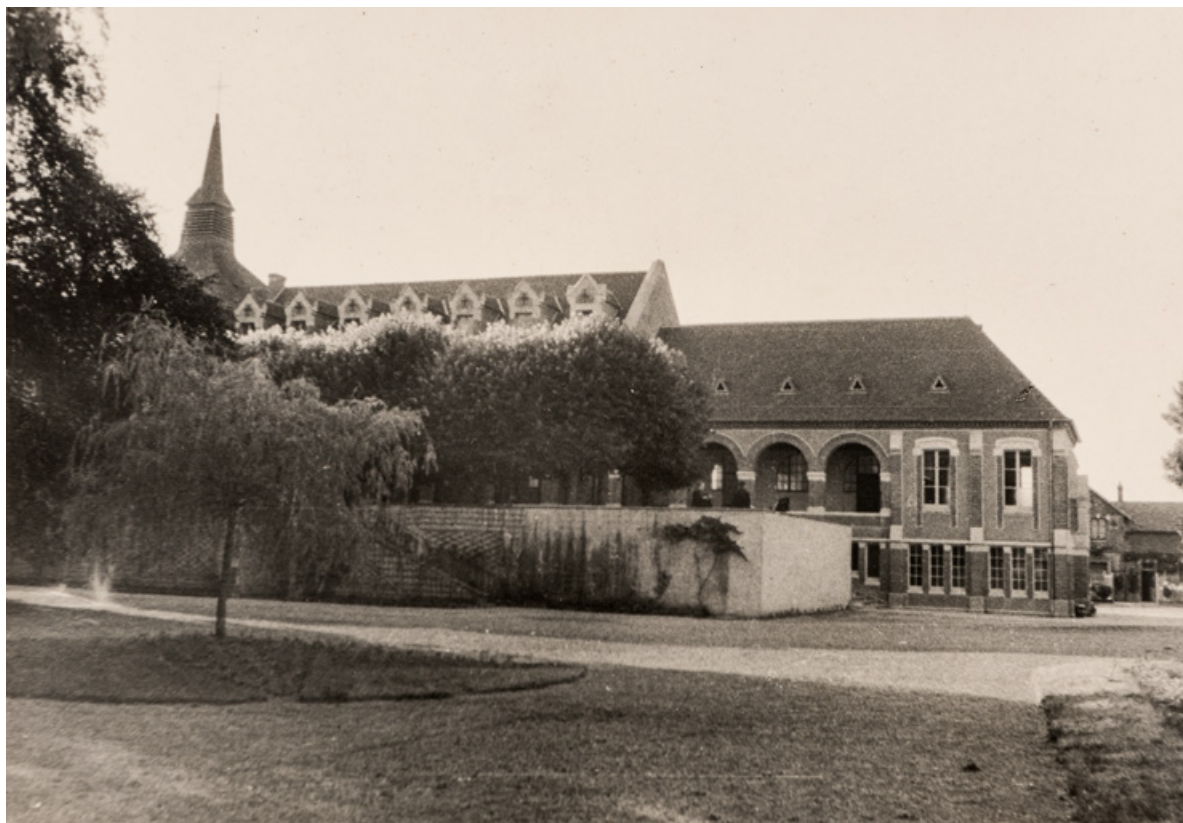
Vue de la partie est du grand séminaire après sa reconstruction.
