## ÉGLISE PAROISSIALE SAINT-LOUIS ET SAINT-MAURICE

Bourgogne-Franche-Comté, Yonne  
Venoy  
rue de l'Église

Dossier IA89002137 réalisé en  
2024

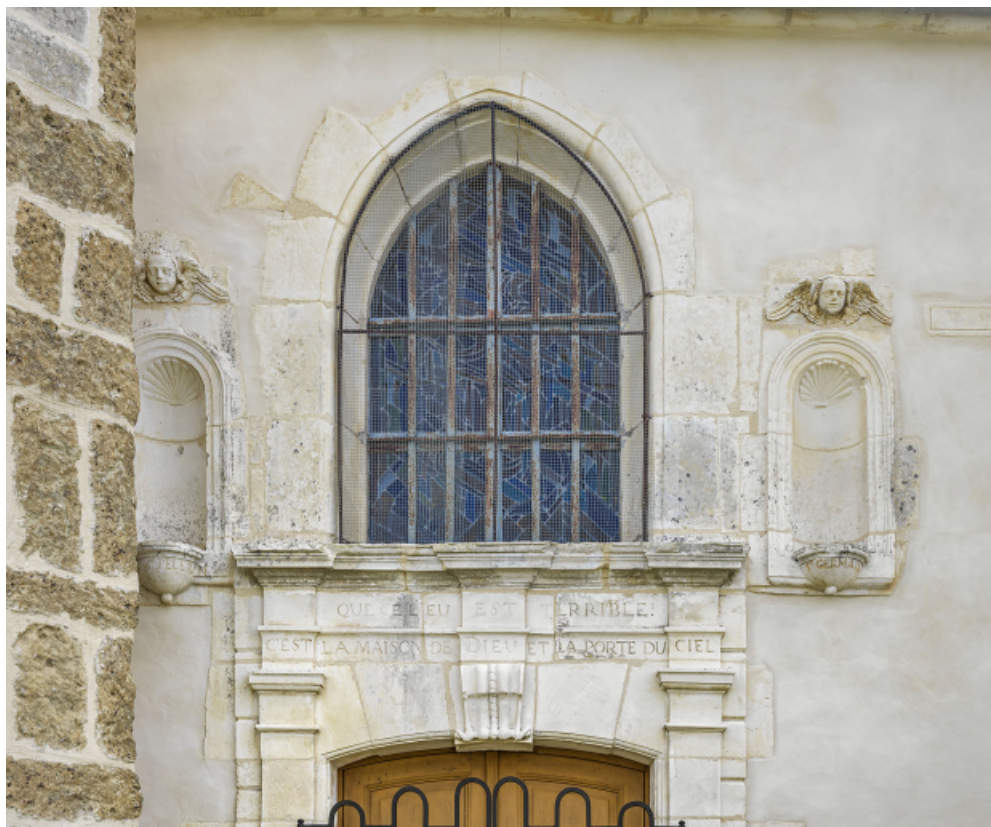
**Élévation nord : détail du portail et de la baie éclairant le transept.**  
89, Venoy rue de l' Église

On peut également entrer dans l'église par le portail nord. Ce dernier est percé d'une baie en arc segmentaire, en pierre de taille, orné d'une agrafe en console à volutes. Le portail est encadré par deux pilastres doriques et un entablement dont la frise et l'architrave portent l'inscription : "QUE CE LIEU EST TERRIBLE ! C'EST LA MAISON DE DIEU ET LA PORTE DU CIEL" (Genèse, 28,17). Une baie en arc brisé s'ouvre au niveau supérieur et éclaire le transept. Elle est elle-même encadrée par deux niches concaves vides, en plein-cintre, surmontées d'une tête d'ange et décorées d'une coquille. A gauche, le socle de la niche porte l'inscription "St PELERIN" et à droite "St GERMAIN", tous deux évêques d'Auxerre.

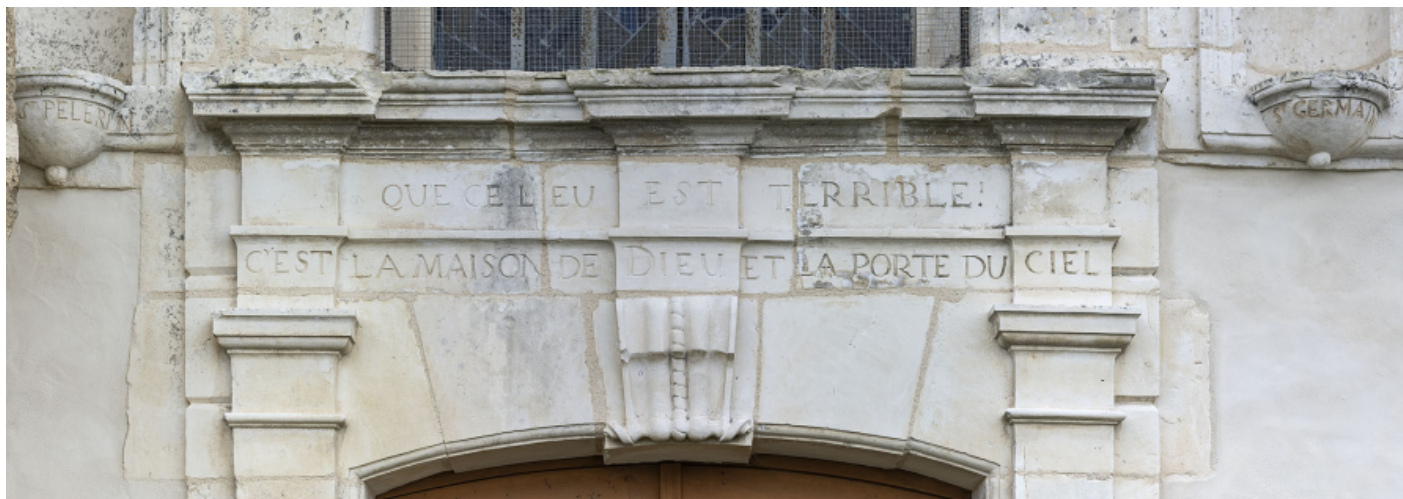
**Détail de l'inscription surmontant la porte nord.**

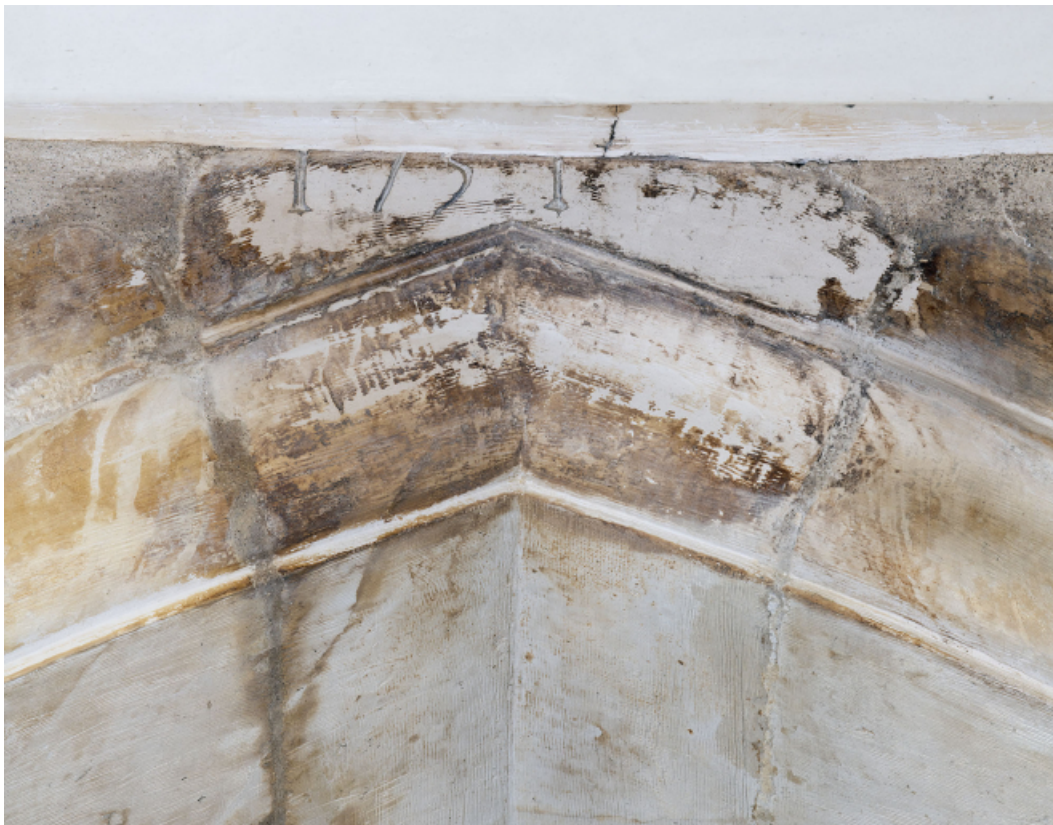
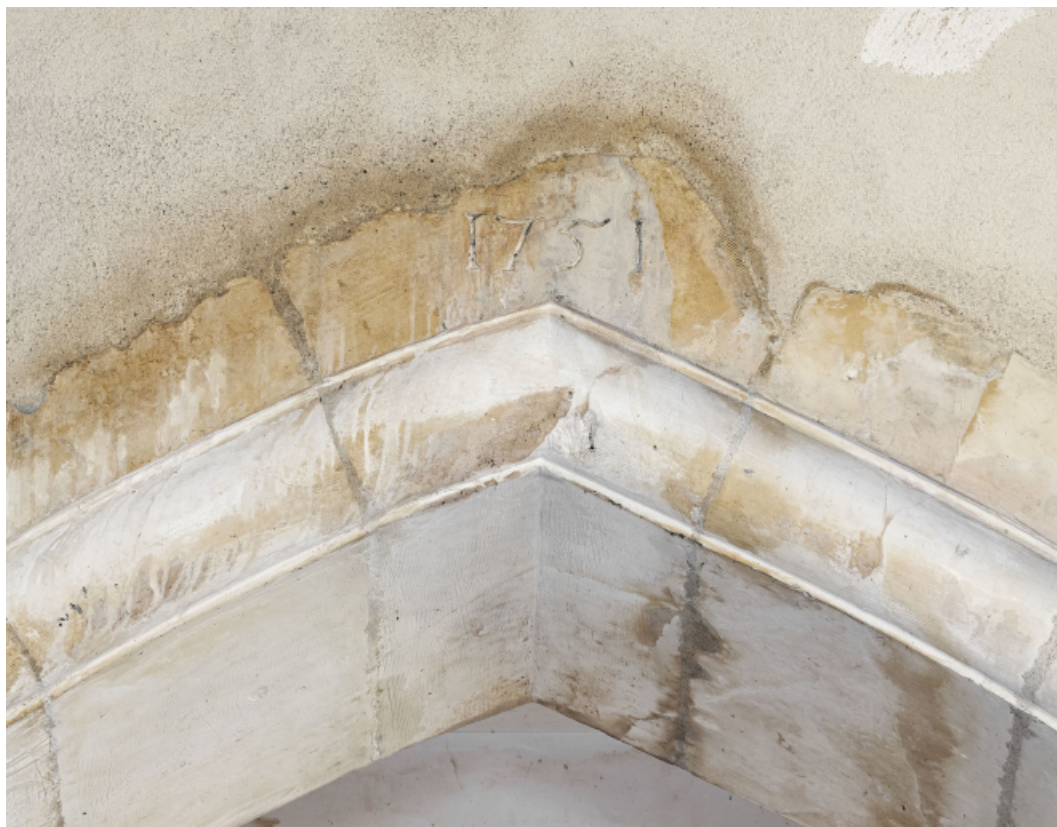
**Arc brisé du transept nord : date (1751).**

**Dates** : 1751 (porte la date)
