## ÉGLISE PAROISSIALE SAINT-LOUIS ET SAINT-MAURICE

Bourgogne-Franche-Comté, Yonne  
Venoy  
rue de l' Église

Dossier IA89002137 réalisé en  
2024  
Auteur(s) : Aurélie Lallement

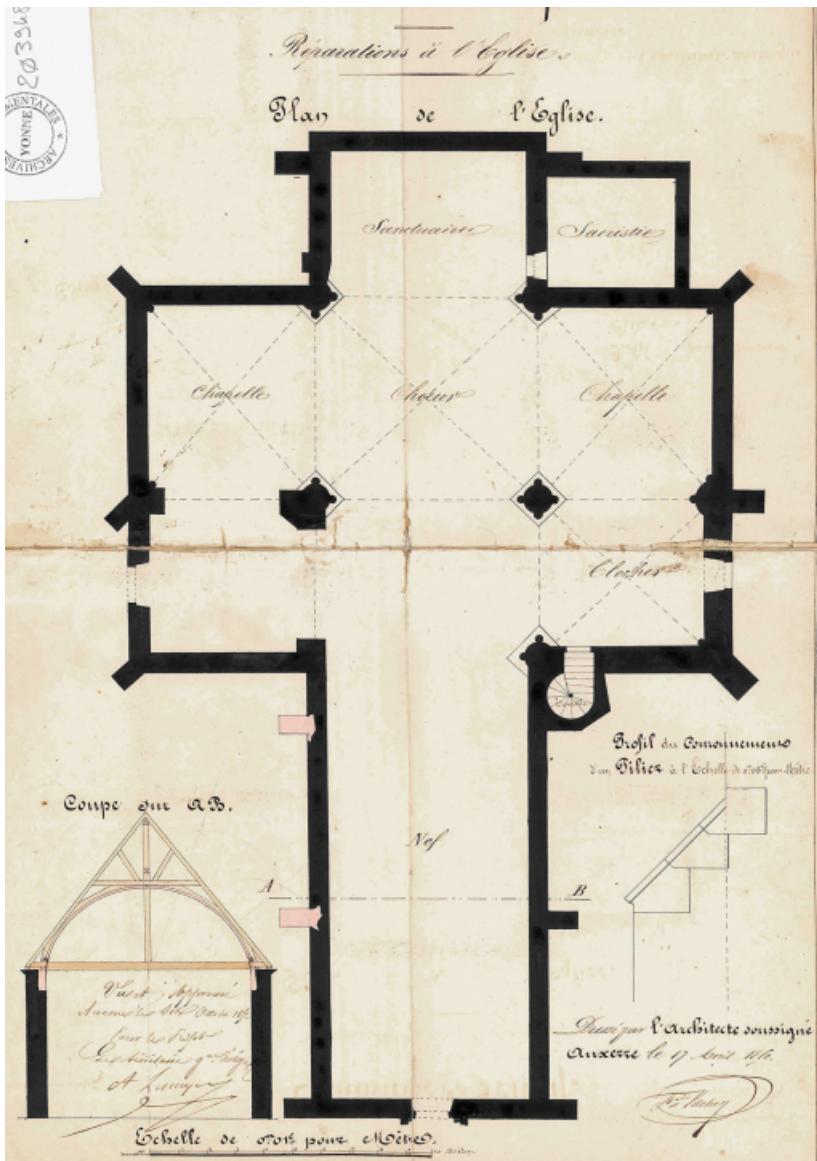
N° de l'illustration : 20248900208NUC4A

**Réparations à l'Église. Plan de l'Église. Coupe sur AB. Profil du couronnement d'un pilier. 1850.**  
89, Venoy rue de l' Église

**Réparations à l'Église. Plan de l'Église. Coupe sur AB. Profil du couronnement d'un pilier. Dessin, par Vachey. 17 avril 1850. Ech. 1/100.**

D'après les archives, la toiture en ardoises du clocher a été sérieusement dégradée par un orage survenu en septembre 1818, mais la commune n'a pas l'argent nécessaire pour effectuer les travaux. En revanche, deux procès-verbaux d'adjudication font état de travaux de réparation à l'église menés au cours du 19e siècle : en 1838, d'après le projet de l'architecte Baudoin et en 1853, d'après celui de l'architecte Vachey. Ces derniers concernent les postes suivants : dépose et repose de maçonnerie, pierre de taille, charpente en chêne et voûtes en briques simples sur 2 rangs (nef et sanctuaire). Un plan dressé par M. Vachey le 17 août 1850 accompagne le devis : il correspond à celui de l'église actuelle. La réception définitive des travaux a lieu en octobre 1854. Au début du 20e siècle, les architectes Lelièvre et Picard sont chargés de rendre un rapport sur l'état de l'édifice : le premier conclut que seule une réparation générale des toitures est indispensable, alors que pour le second, l'édifice présente un "danger extrême pour la sécurité publique" et sa fermeture s'impose.

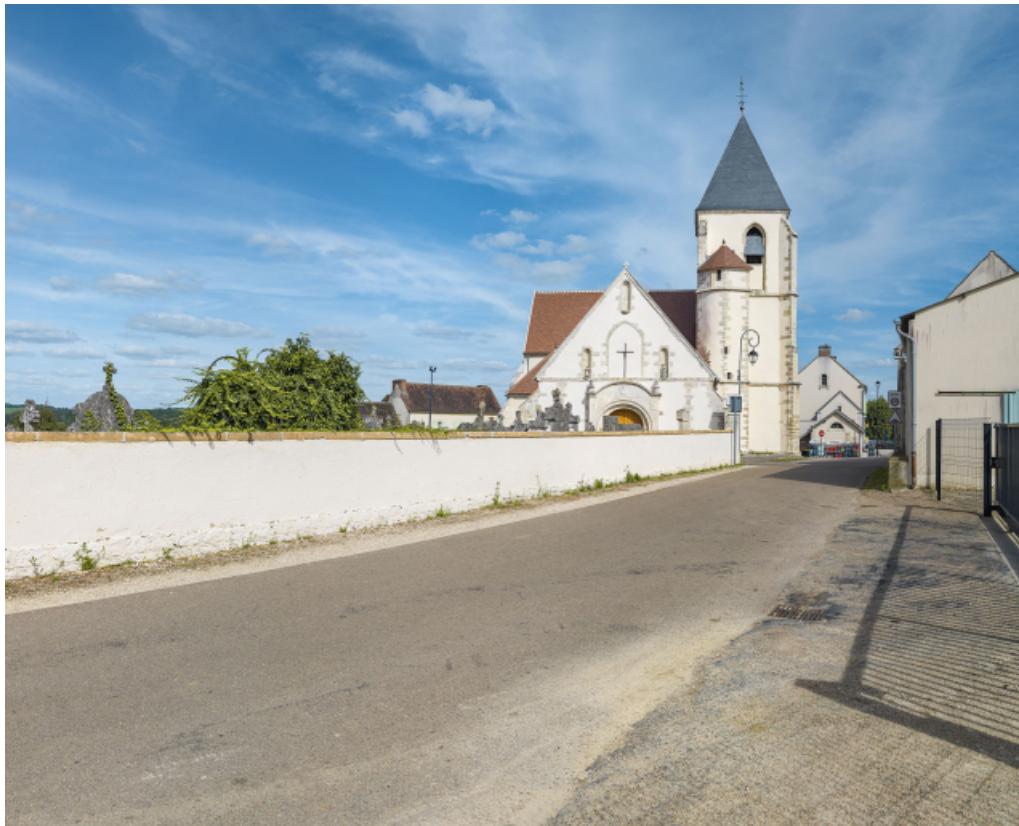
N° de l'illustration : 20248900221NUC4A

**Vue d'ensemble de la façade principale et du clocher.**

L'église de Venoy est située au centre du village et communique avec le cimetière. Elle est orientée. Sa façade principale présente un portail percé d'une baie en plein cintre dont la voussure appareillée en rouleaux à ressauts retombe sur deux

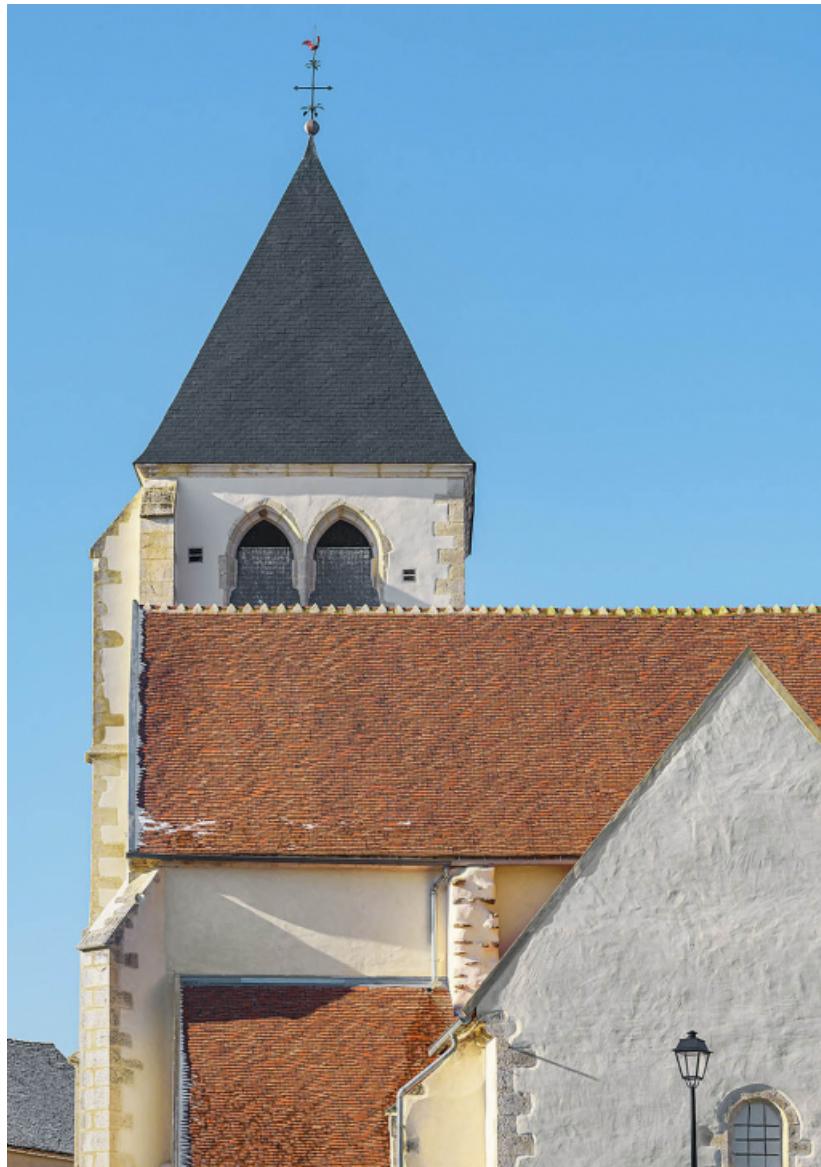
N° de l'illustration : 20248900003NUC4A

**Détail de la toiture restaurée : vue depuis le chevet plat.**

La commune de Venoy a récemment entrepris d'importants travaux de réfection de la toiture et des enduits extérieurs (2018-2023).

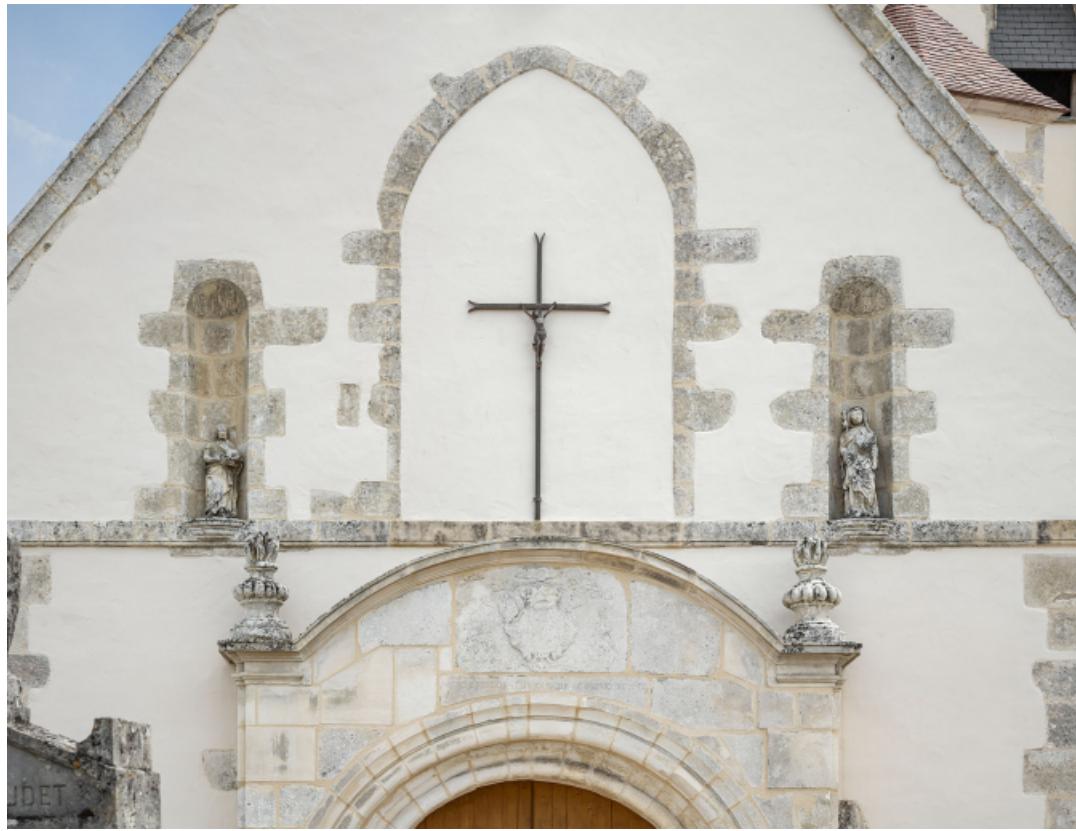
N° de l'illustration : 20248900222NUC4A

**Détail de la façade principale et du portail.**

colonnes engagées aux chapiteaux à feuilles d'eau. L'ensemble est fermé par une corniche en arc segmentaire et crossettes surmontées de pots à feu. Une baie centrale en arc brisé murée, au centre de laquelle est placée une croix en métal, surmonte le portail. Elle est encadrée par trois niches : les deux niches latérales abritent les statues en pierre de saint Jean-Baptiste et de saint Benoit, alors que la troisième, au-dessus, est vide.

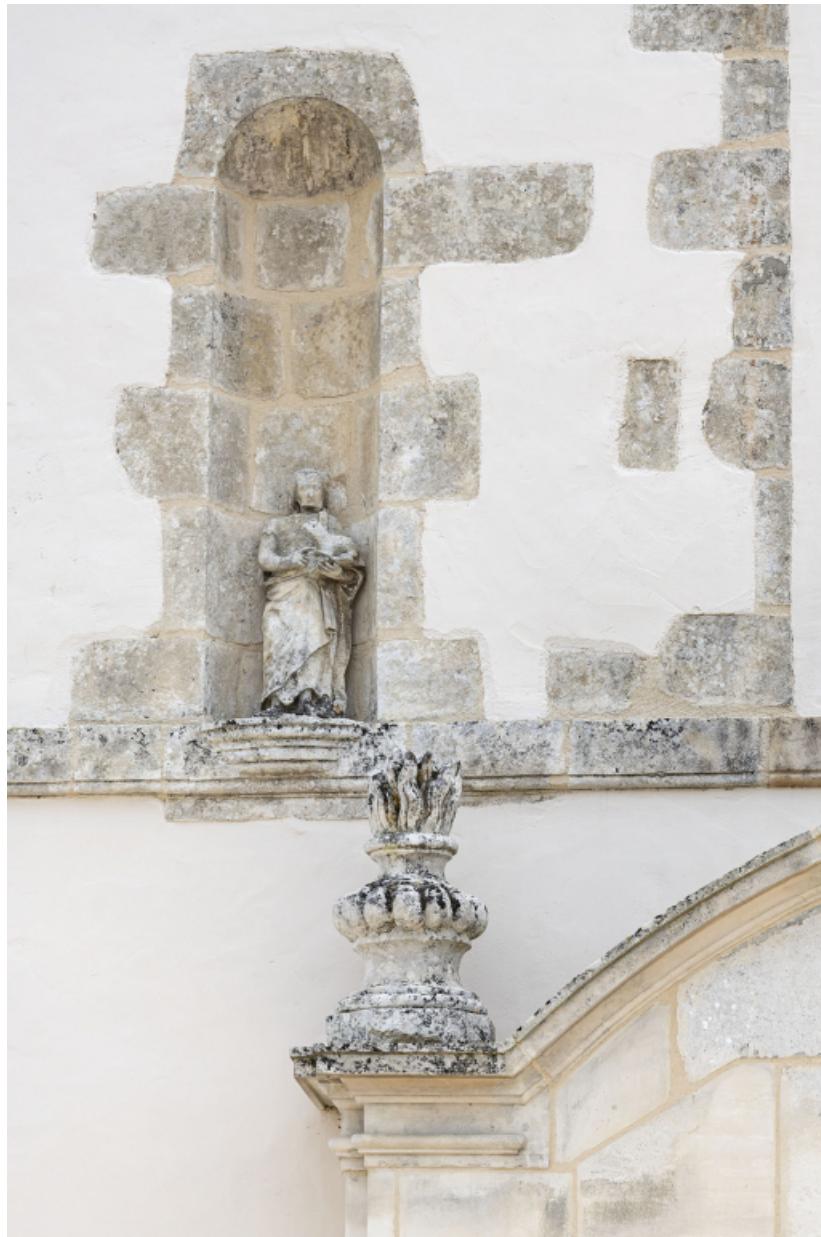
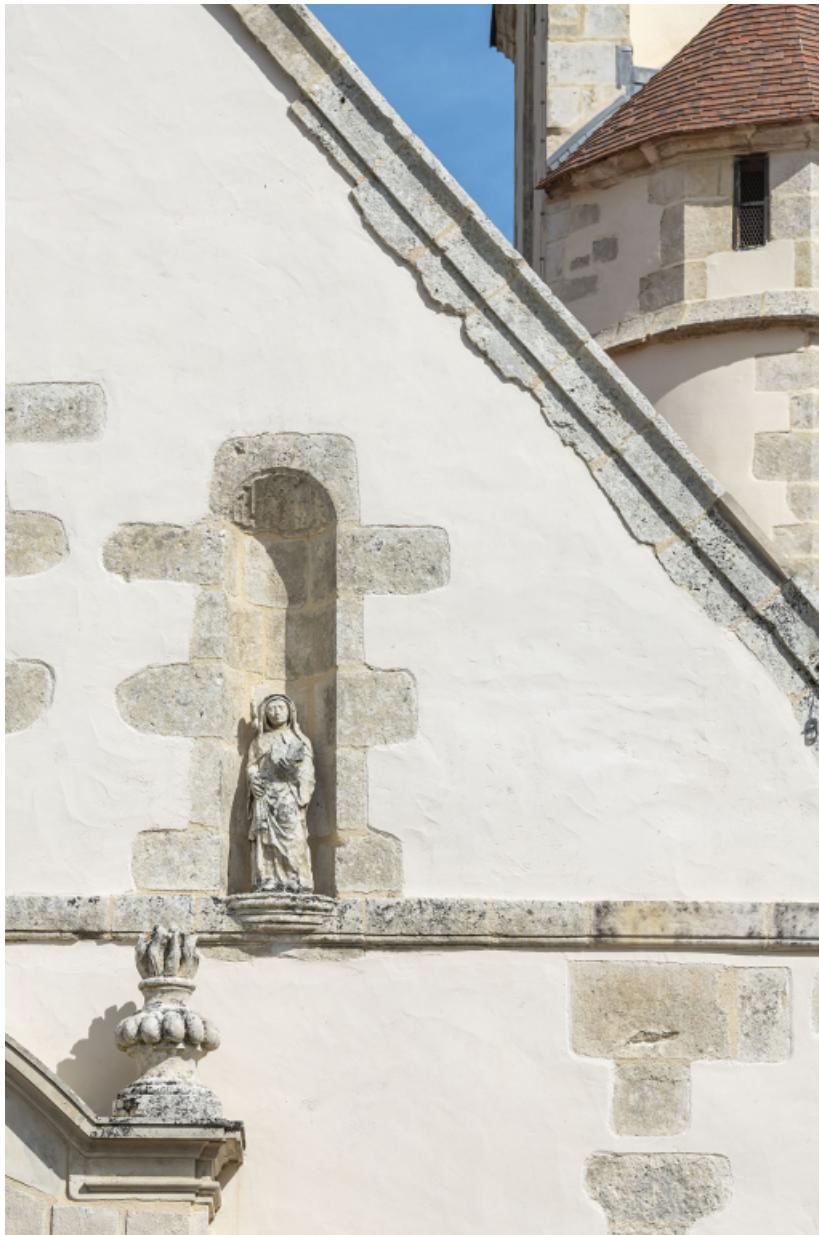
**Détail de la façade principale : niche et pot à feu.**

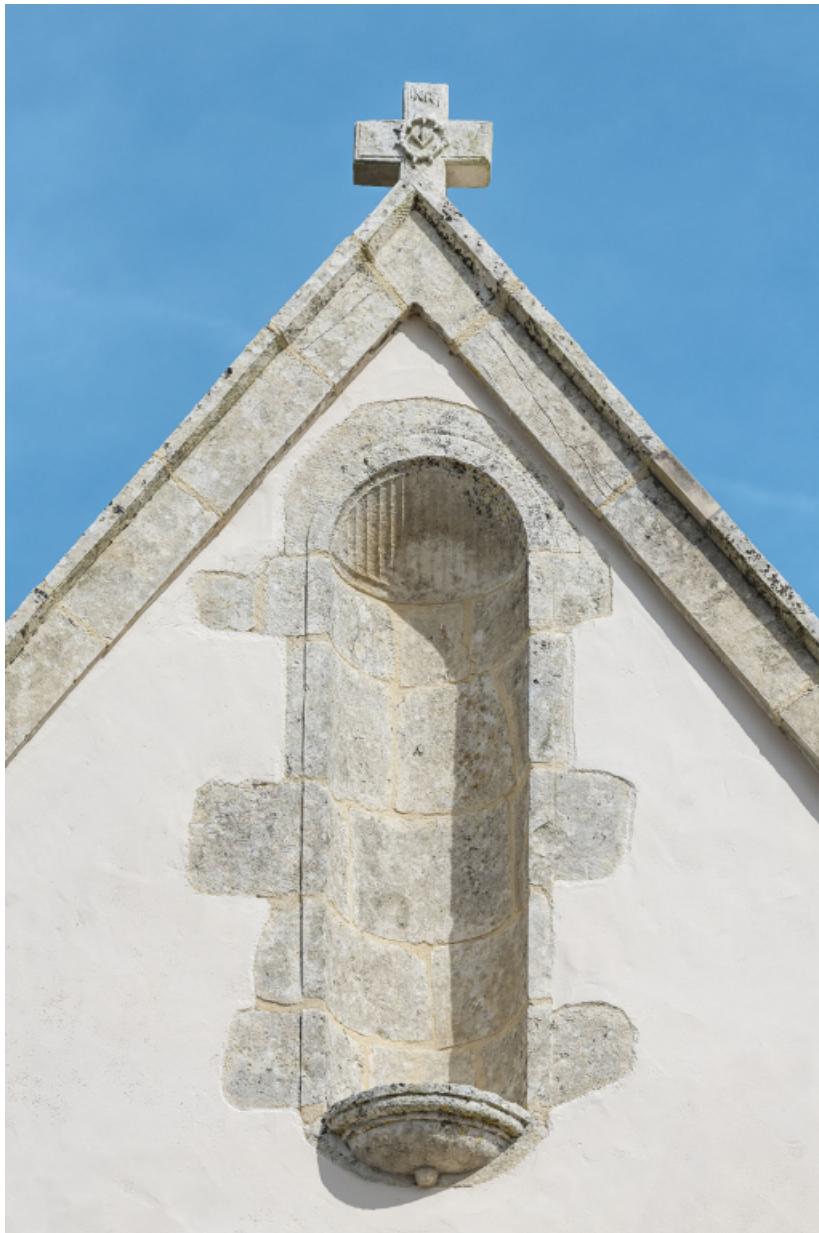
N° de l'illustration : 20248900234NUC4A

**Niche vide dans le pignon de la façade principale.**

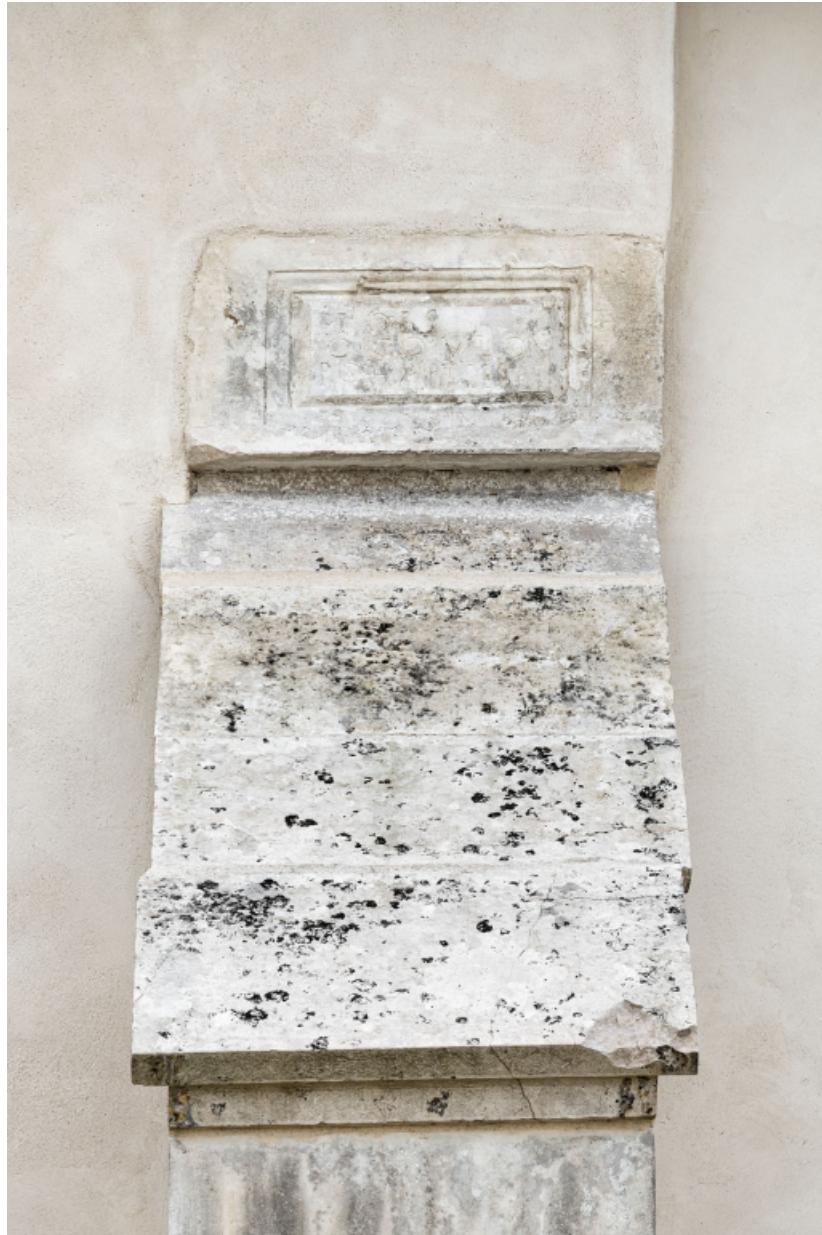
N° de l'illustration : 20248900235NUC4A

**Contrefort en pierre de taille sur le mur nord de la nef surmonté d'un cartouche portant une inscription (dédicace ?).**  
89, Venoy rue de l' Église

L'édifice suit un plan en croix latine : une seule nef à deux travées, épaulée par de solides contreforts (l'un d'eux, sur le mur nord, est surmonté d'un cartouche portant une inscription, probablement une dédicace) ; un transept saillant et un chœur ouvrant sur une abside à chevet plat et deux chapelles latérales. La sacristie se trouve à l'angle de la chapelle sud et du sanctuaire. L'église est construite en moellon enduit ("moellons du pays" d'après les archives). Les encadrements des baies et les chaînes d'angle sont en pierre de taille (de Courson, d'après les archives : 2 0 3948). L'église est couverte d'un toit en tuiles plates. Seule la couverture du clocher est en ardoises. Ce dernier surmonte la travée sud du transept, servant d'entrée latérale : il faut descendre plusieurs marches et franchir une porte à encadrement mouluré et à linteau droit pour accéder à l'église. Les baies de la nef sont en plein-cintre, alors que celles qui éclairent le transept sont en arc brisé, avec remplage au niveau des chapelles. Le chevet plat est quant à lui percé d'une baie en plein-cintre murée.

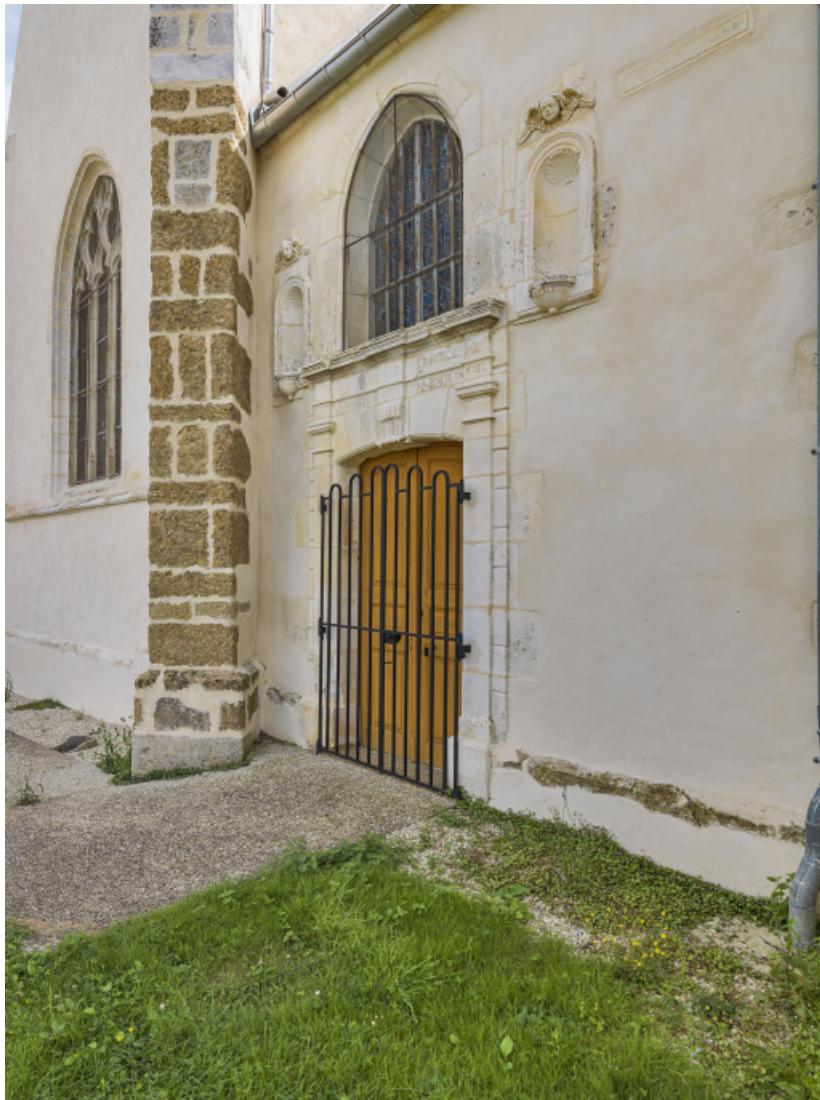
N° de l'illustration : 20248900237NUC4A

**Portail d'entrée nord.**

On peut également entrer dans l'église par le portail nord. Ce dernier est percé d'une baie en arc segmentaire, en pierre de taille, orné d'une agrafe en console à volutes. Le portail est encadré par deux pilastres doriques et un entablement dont la frise et l'architrave portent l'inscription : "QUE CE LIEU EST TERRIBLE ! C'EST LA MAISON DE DIEU ET LA PORTE DU CIEL" (Genèse, 28,17). Une baie en arc brisé s'ouvre au niveau supérieur et éclaire le transept. Elle est elle-même encadrée par deux niches concaves vides, en plein-cintre, surmontées d'une tête d'ange et décorées d'une coquille. A gauche, le socle de la niche porte l'inscription "St PELERIN" et à droite "St GERMAIN", tous deux évêques d'Auxerre.

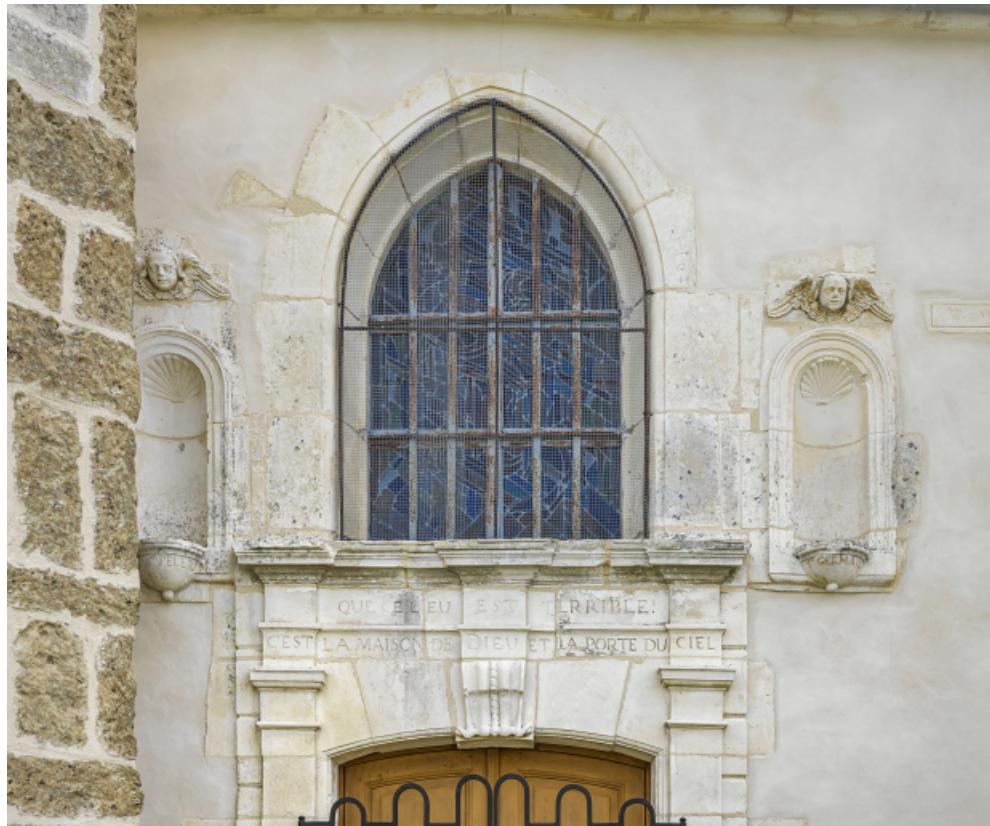
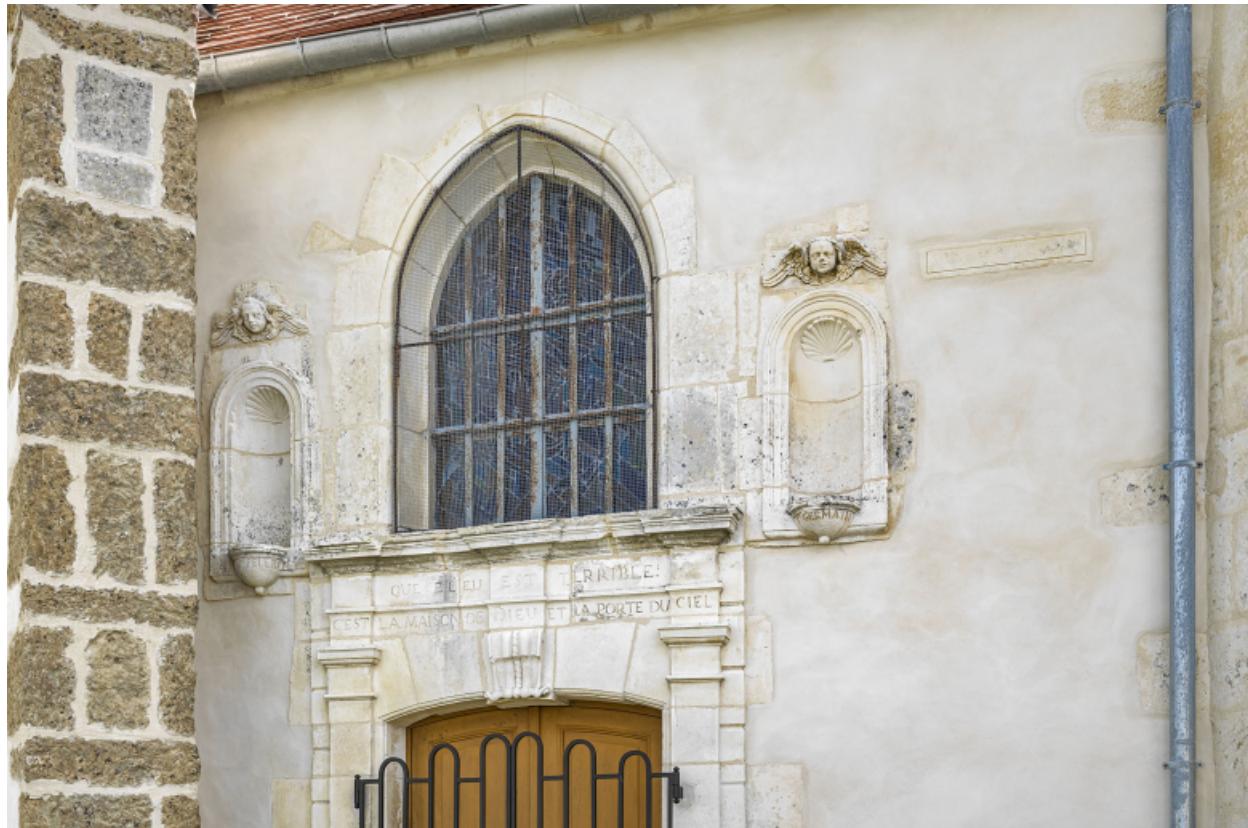
**Elévation nord : détail du portail et de la baie éclairant le transept.**

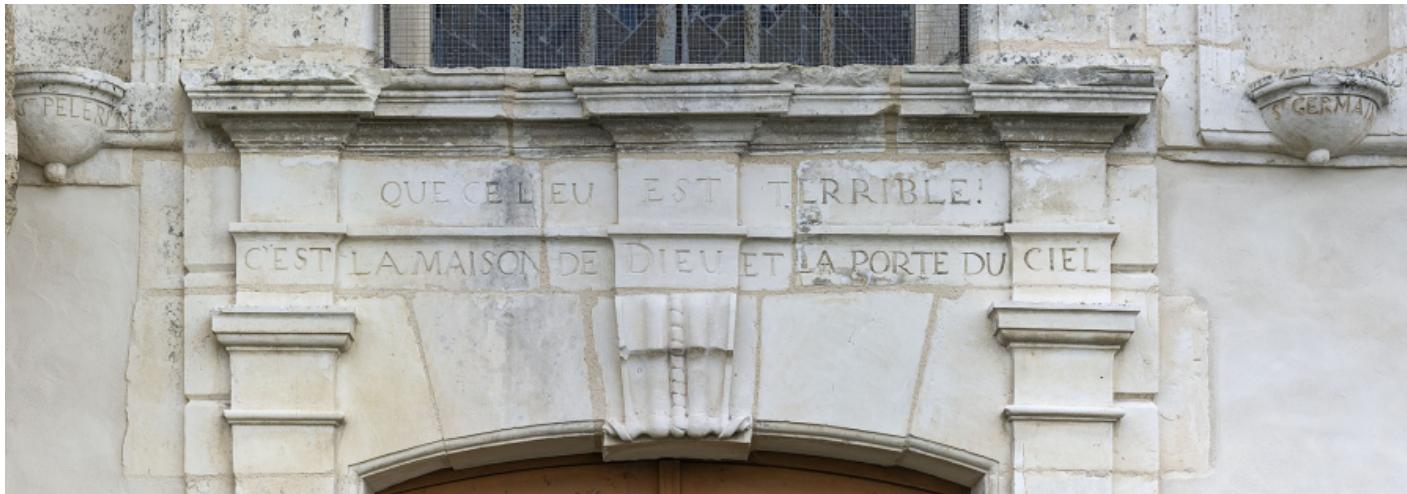
N° de l'illustration : 20248900240NUC4A

Détail de l'inscription surmontant la porte nord.

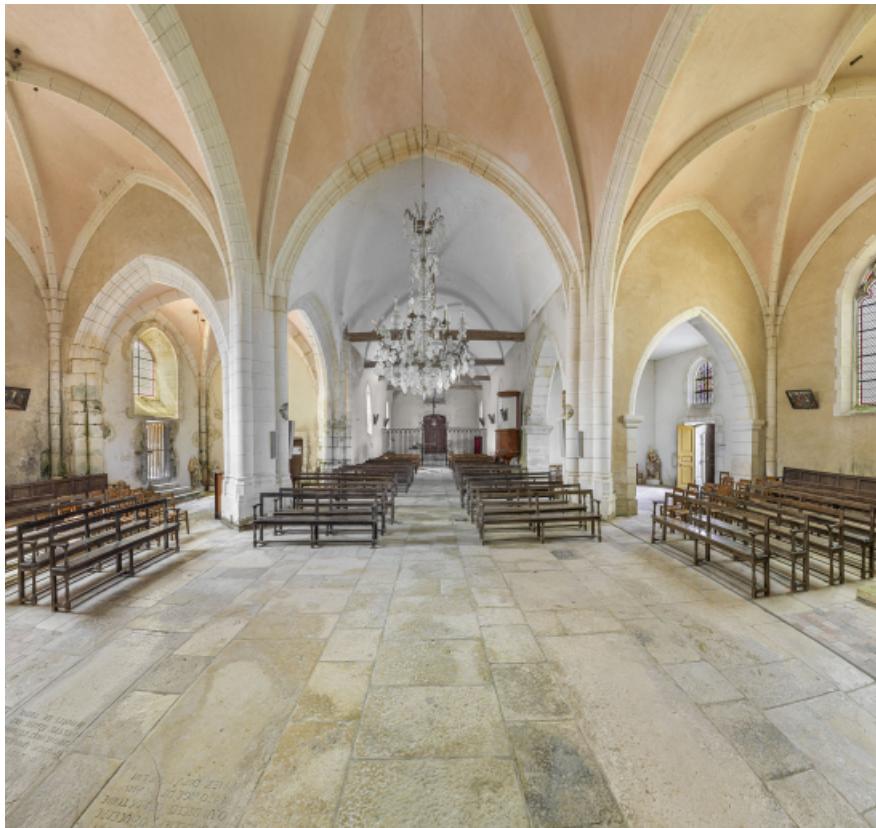
N° de l'illustration : 20248900245NUC4A

**Vue d'ensemble de la nef et du transept depuis le chœur.**

La nef est couverte d'une voûte en berceau brisé renforcée par 4 entraits en chêne. Hormis le transept nord qui présente un plafond plat, le bras sud et les chapelles sont voûtées d'ogives avec nervures en pierre et remplissage en petits moellons d'appareil. La clef de voûte de la chapelle nord porte la date de 1892. D'après les documents d'archives, la charpente de la partie dite "ogivale" est composée de fermes sur tirants avec pannes et chevonnage ; celle du clocher comporte un beffroi pour 4 cloches dont une seule subsiste et une flèche avec enrayures sur plan carré. Deux arcs brisés marquent la croisée du transept (dont l'un porte la date de 1751). Une porte à encadrement mouluré et linteau droit, ménagée dans le mur ouest du transept sud, donne accès à l'escalier en vis conduisant au clocher. Le sanctuaire est légèrement surélevé et ceint d'une grille en fer forgé. Il est recouvert d'un sol en carreau de ciment décoré de motifs alternant losanges et fleurs. Un lavabo liturgique en arc brisé est ménagé dans le mur sud de l'abside. Juste à côté, se trouve la porte qui donne accès à la sacristie, éclairée par deux petites fenêtres rectangulaires.

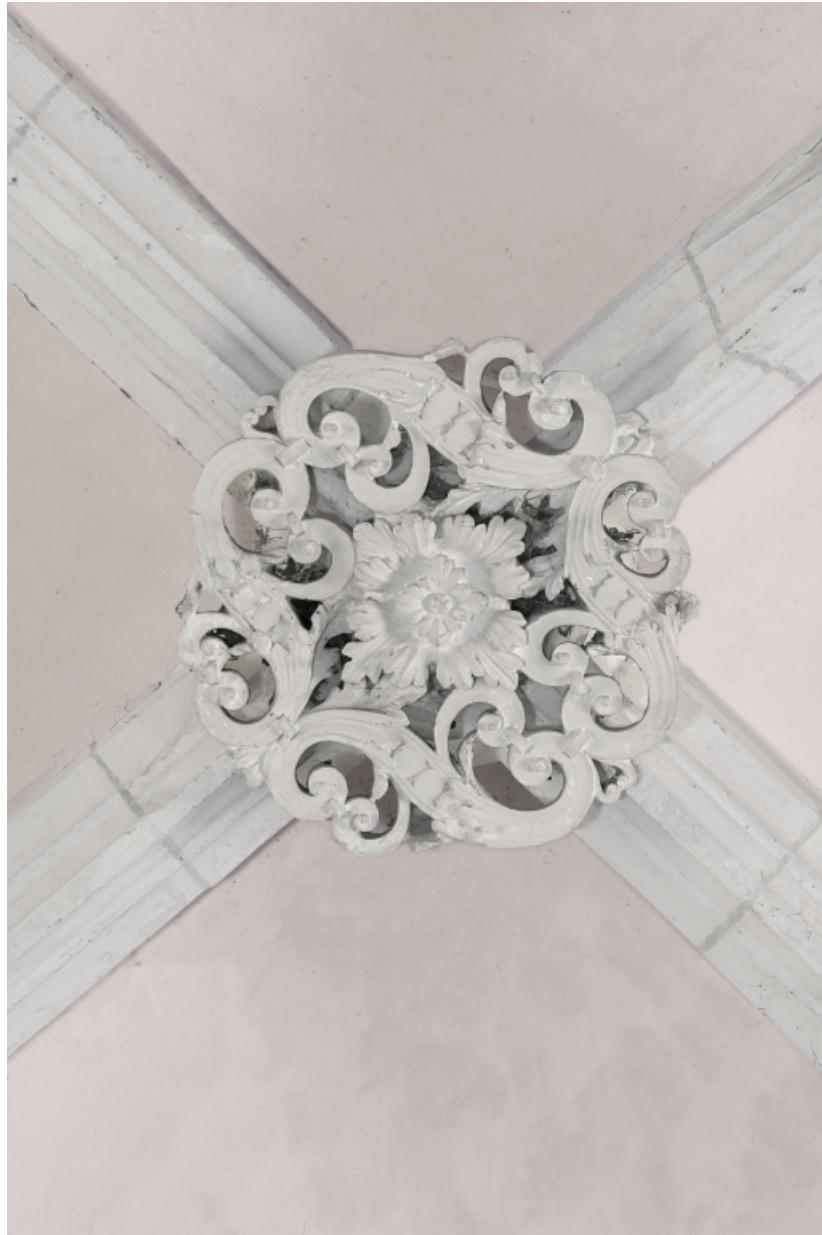
N° de l'illustration : 20248900122NUC4A

**Clef de voûte du chœur.**

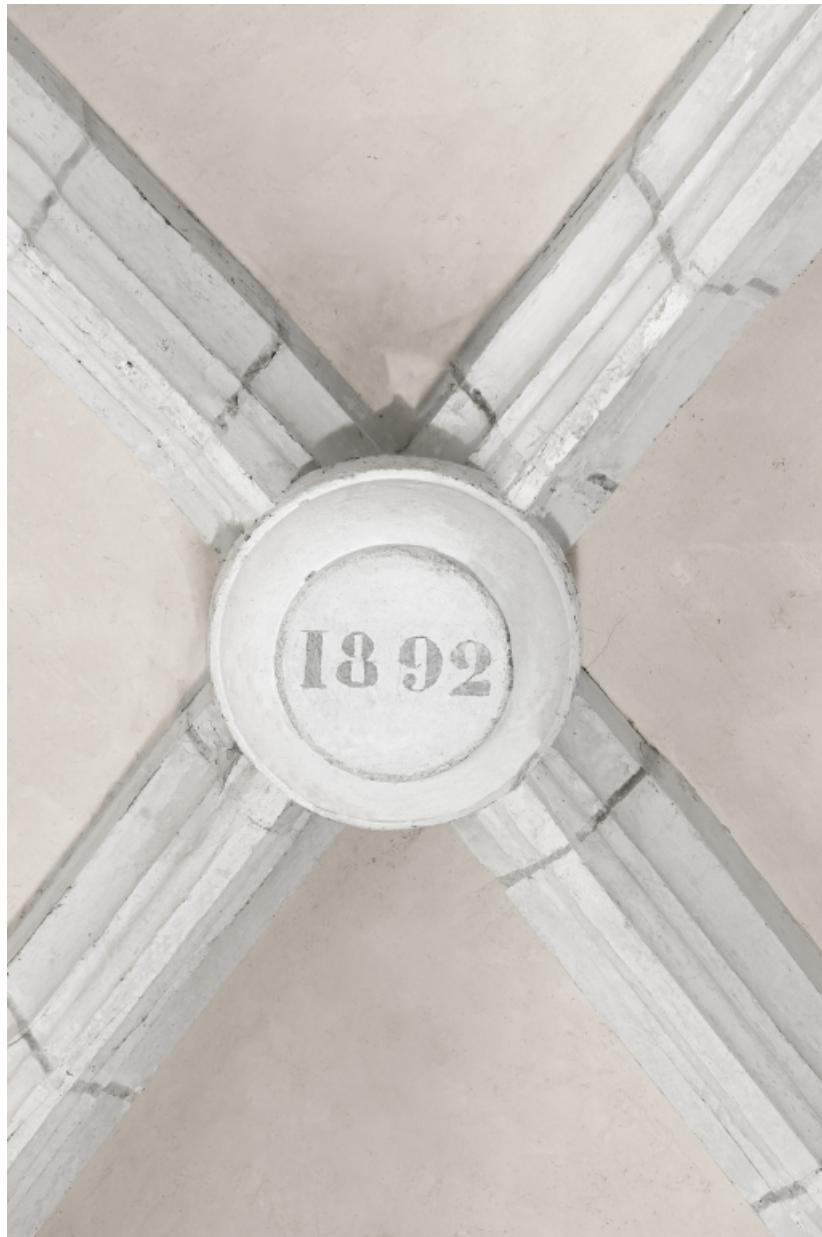
N° de l'illustration : 20248900123NUC4A

**Clef de voûte de la chapelle nord : date (1892).**

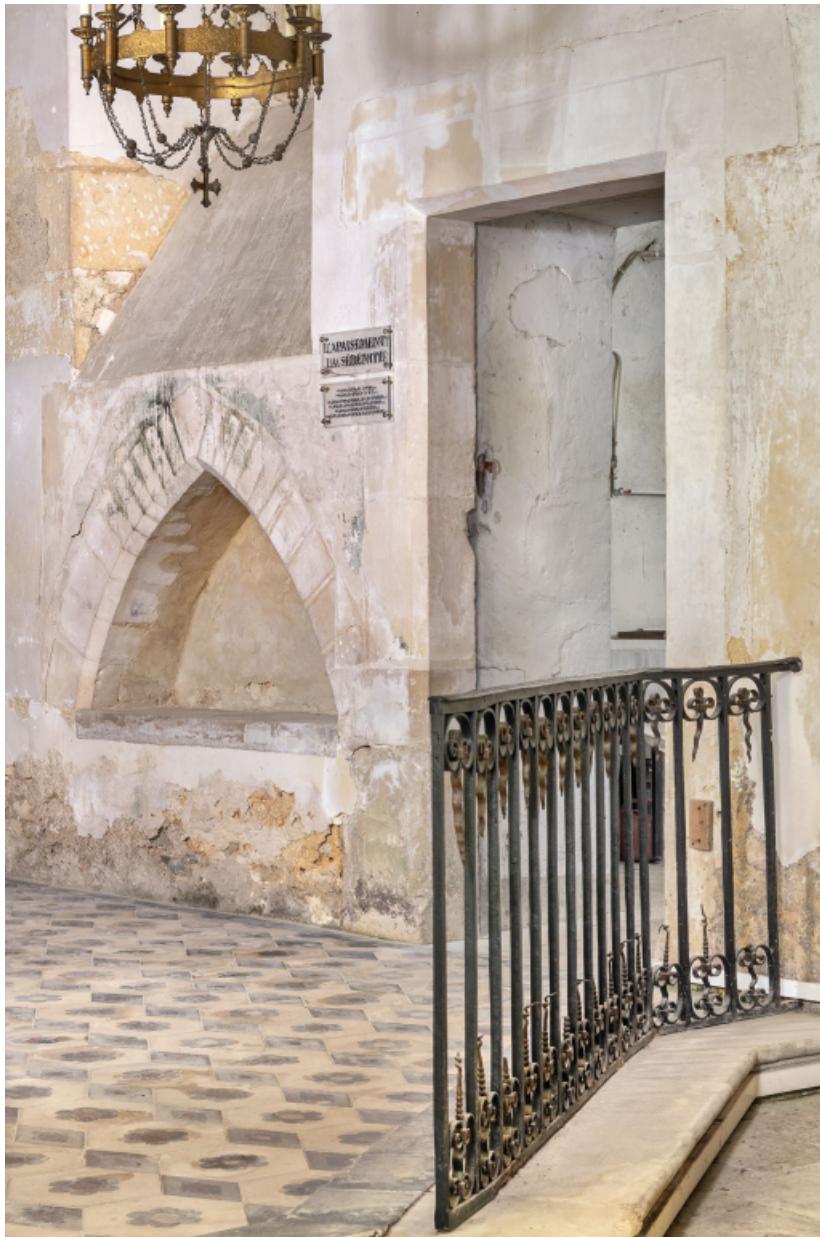
N° de l'illustration : 20248900296NUC4A

**Sanctuaire : grille de communion, lavabo liturgique et porte de la sacristie.**  
89, Venoy rue de l' Église

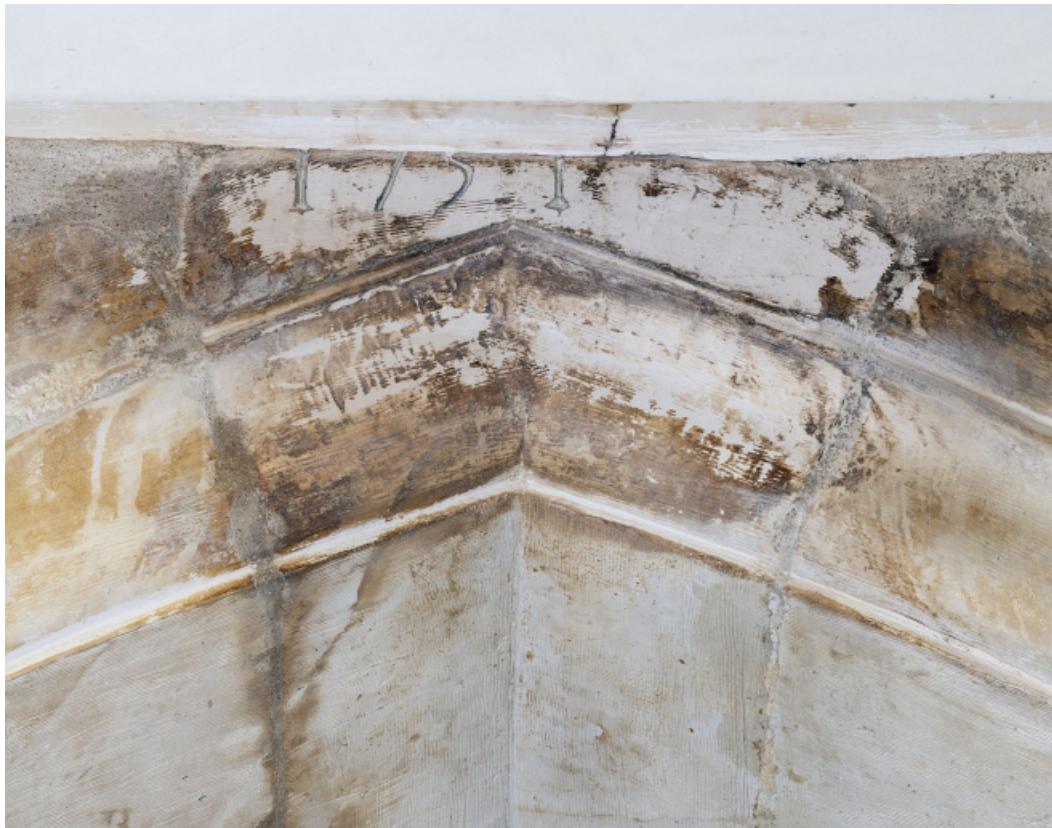
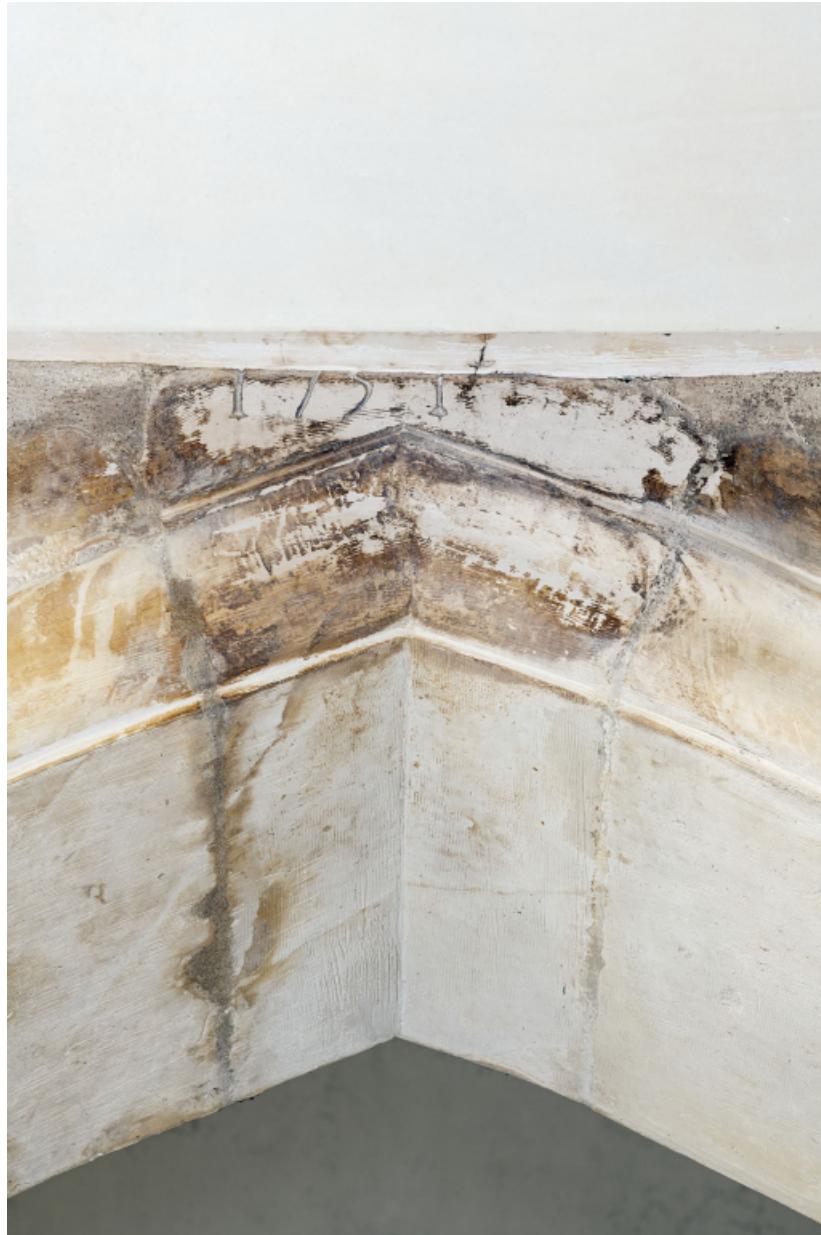
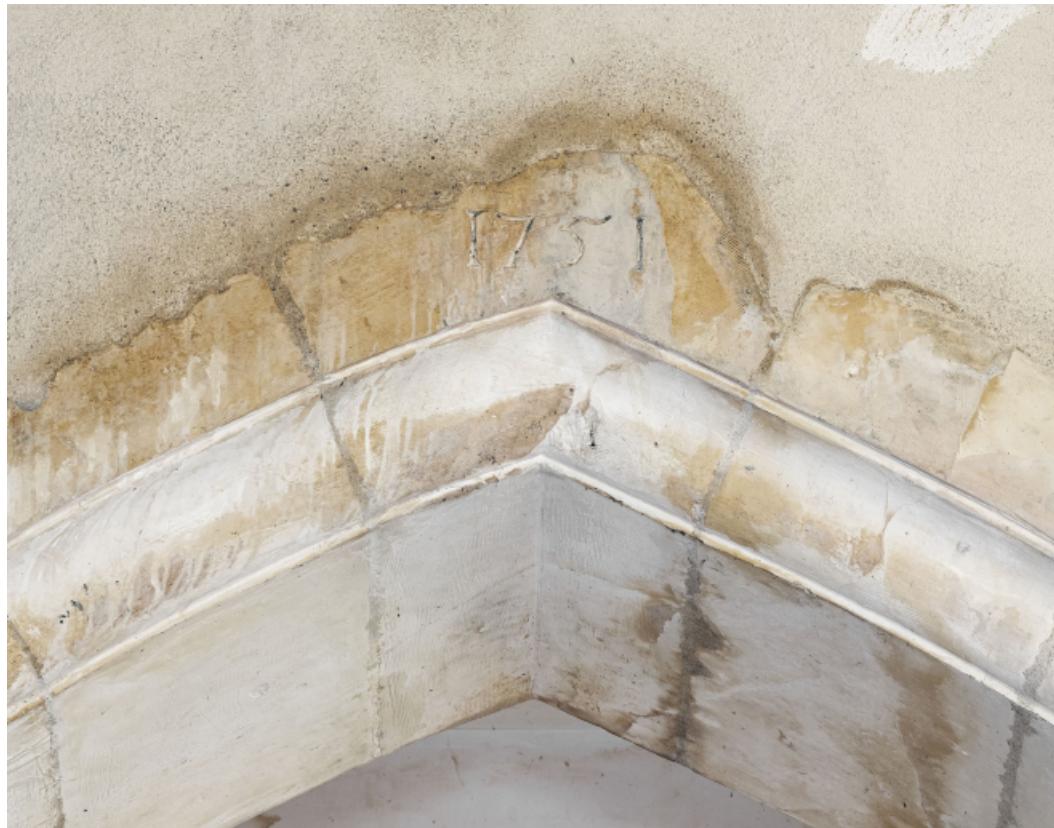
**Arc brisé du transept nord : date (1751).**

**Dates :** 1751 (porte la date)
