TISSAGE DE COTON ERHARD PUIS MANUFACTURE DE ROUGEMONT, PUIS USINE DE PETITE MÉTALLURGIE FILIAC

Bourgogne-Franche-Comté, Territoire de
Belfort
Rougemont-le-Château
24 rue Jean Moulin

Dossier IA90000001 réalisé en 1999
Auteur(s) : Raphaël Favereaux

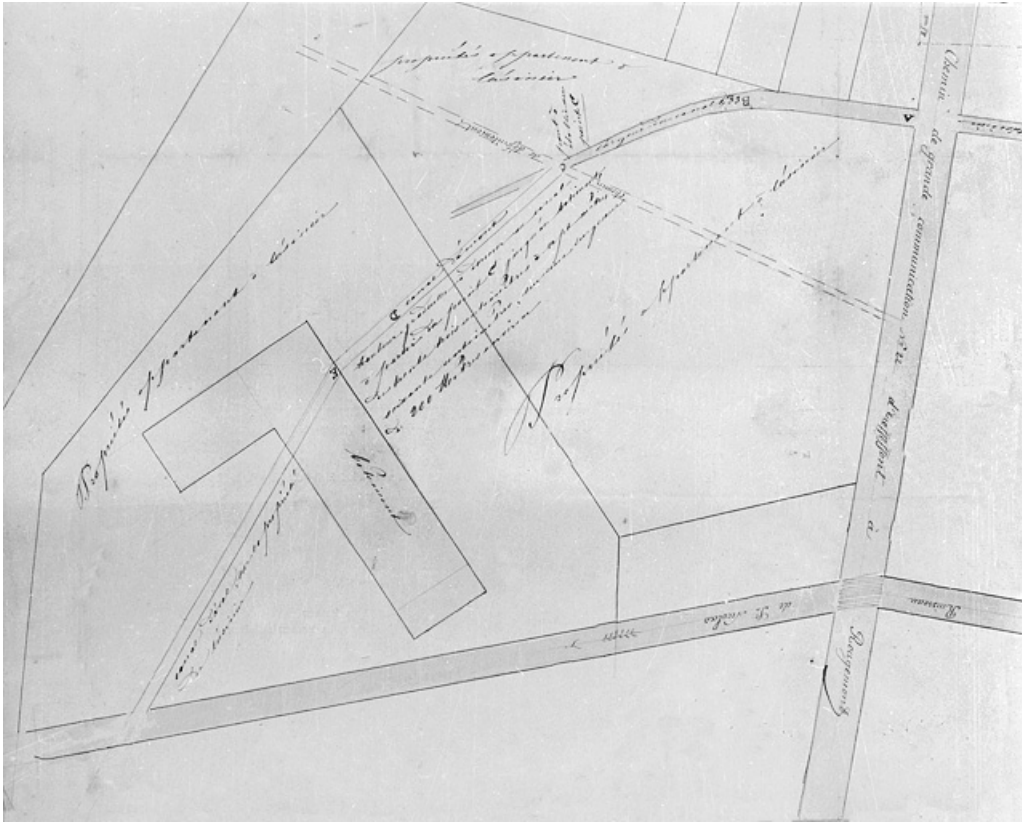
Plan-masse de l'usine.

Dessin, plume, lavis, s.d. [1845]. Lieu de conservation : Archives départementales du Territoire de Belfort, Belfort.

- **Plan-masse de l'usine.**

Plan-masse de l'usine. Dessin, plume, lavis, s.d. [1845].

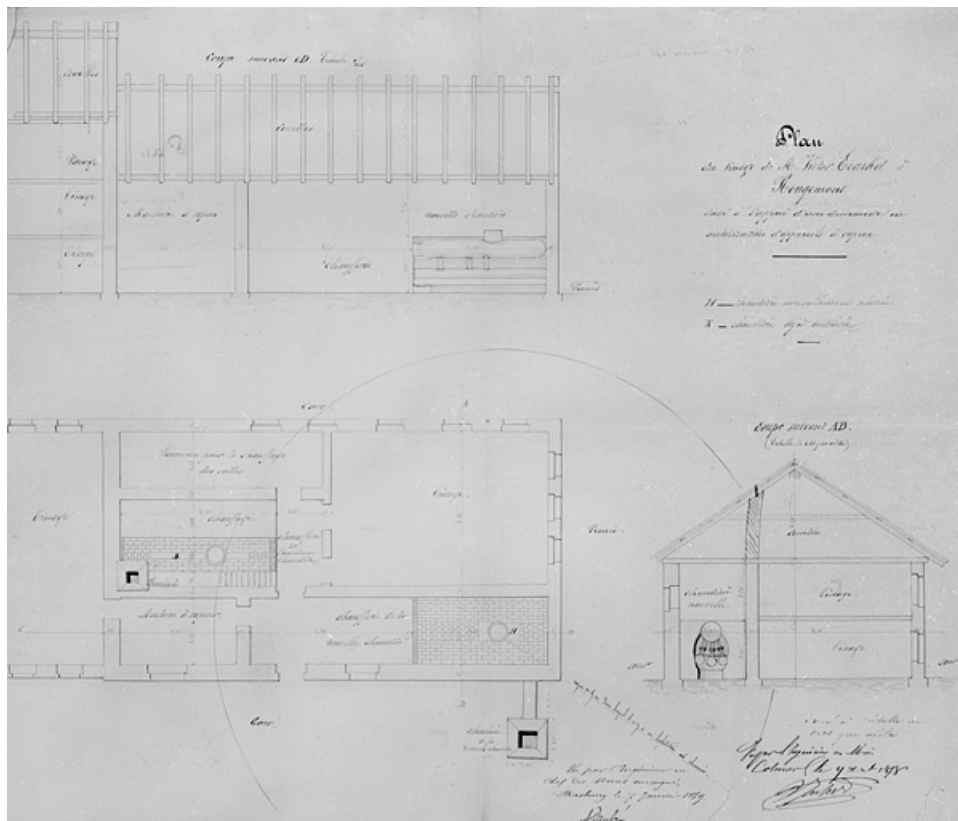
Plan du tissage de M. Victor Erhard à Rougemont dressé à l'appui d'une demande en autorisation d'appareils à vapeur.
90, Rougemont-le-Château, 24 rue Jean Moulin

Dessin, plume, lavis, échelle 1:100, s.d. [1858]. Lieu de conservation : Archives départementales du Territoire de Belfort, Belfort. Cote : 8 S 92

- **Plan du tissage de M. Victor Erhard à Rougemont dressé à l'appui d'une demande en autorisation d'appareils à vapeur.**

Plan du tissage de M. Victor Erhard à Rougemont dressé à l'appui d'une demande en autorisation d'appareils à vapeur. Dessin, plume, lavis, échelle 1:100, s.d. [1858].

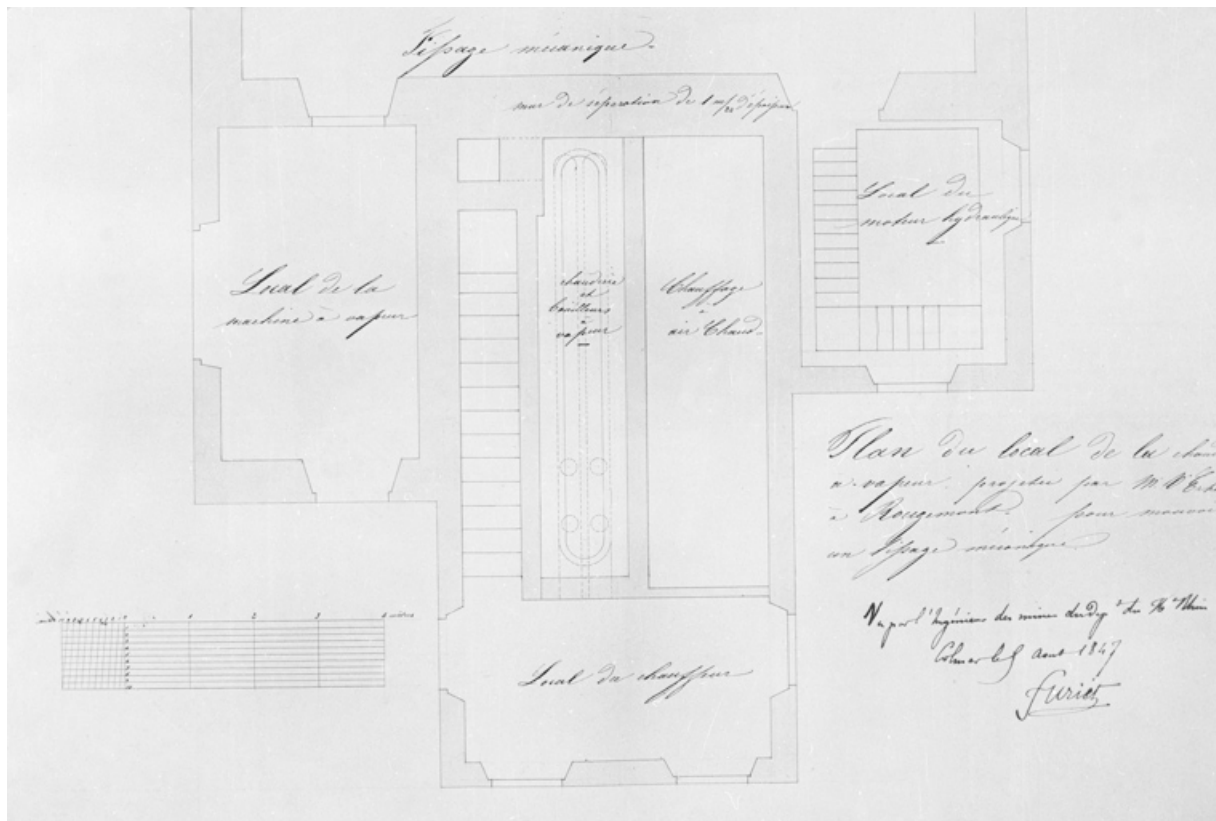
Plan du local de la chaudière à vapeur projetée par M. Erhard à Rougemont pour mouvoir un tissage mécanique.
90, Rougemont-le-Château, 24 rue Jean Moulin

Dessin, plume, lavis, échelle 1:50, s.d. [1847]. Lieu de conservation : Archives départementales du Territoire de Belfort, Belfort. Cote : 5 M 289

- **Plan du local de la chaudière à vapeur projetée par M. Erhard à Rougemont pour mouvoir un tissage mécanique.**

Plan du local de la chaudière à vapeur projetée par M. Erhard à Rougemont pour mouvoir un tissage mécanique. Dessin, plume, lavis, échelle 1:50, s.d. [1847].

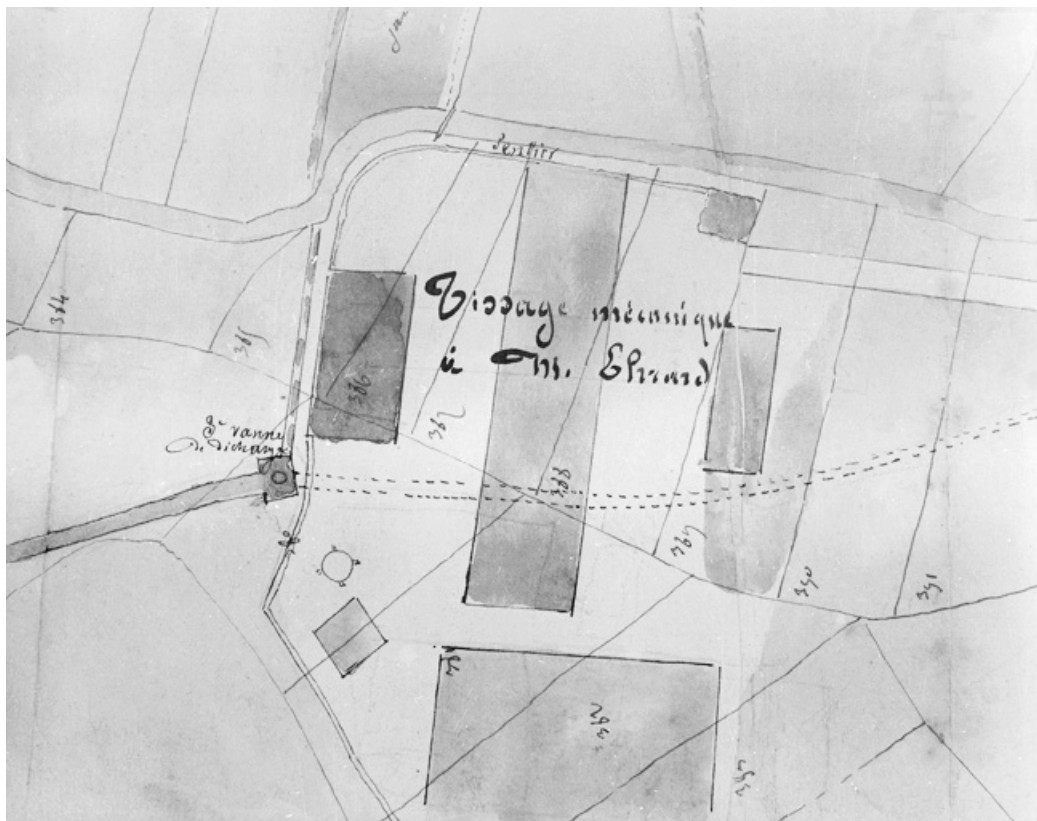
Demande de M. Winckler Joseph tendant à obtenir la réglementation de 2 barrages d'irrigation situés à Rougemont-le-Château, l'un lui appartenant et l'autre au sieur Victor Erhard. Plan des lieux.

Dessin, papier, plume, lavis, s.d. [1875]. Lieu de conservation : Archives départementales du Territoire de Belfort, Belfort. Cote : 7 S 188

- **Demande de M. Winckler Joseph tendant à obtenir la réglementation de 2 barrages d'irrigation situés à Rougemont-le-Château, l'un lui appartenant et l'autre au sieur Victor Erhard. Plan des lieux.**

Demande de M. Winckler Joseph tendant à obtenir la réglementation de 2 barrages d'irrigation situés à Rougemont-le-Château, l'un lui appartenant et l'autre au sieur Victor Erhard. Plan des lieux. Dessin, papier, plume, lavis, s.d. [1875].

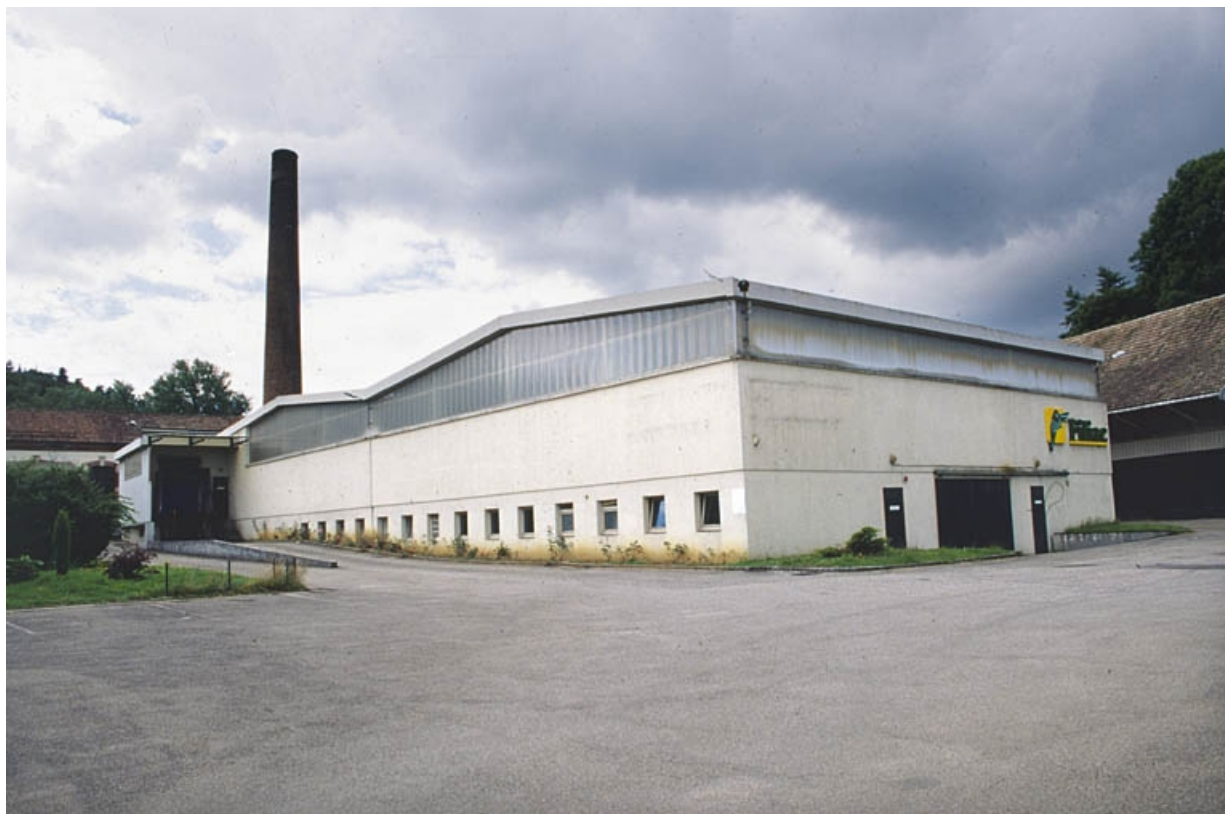
Bâtiment abritant un magasin industriel, les vestiaires et le local du comité d'entreprise.

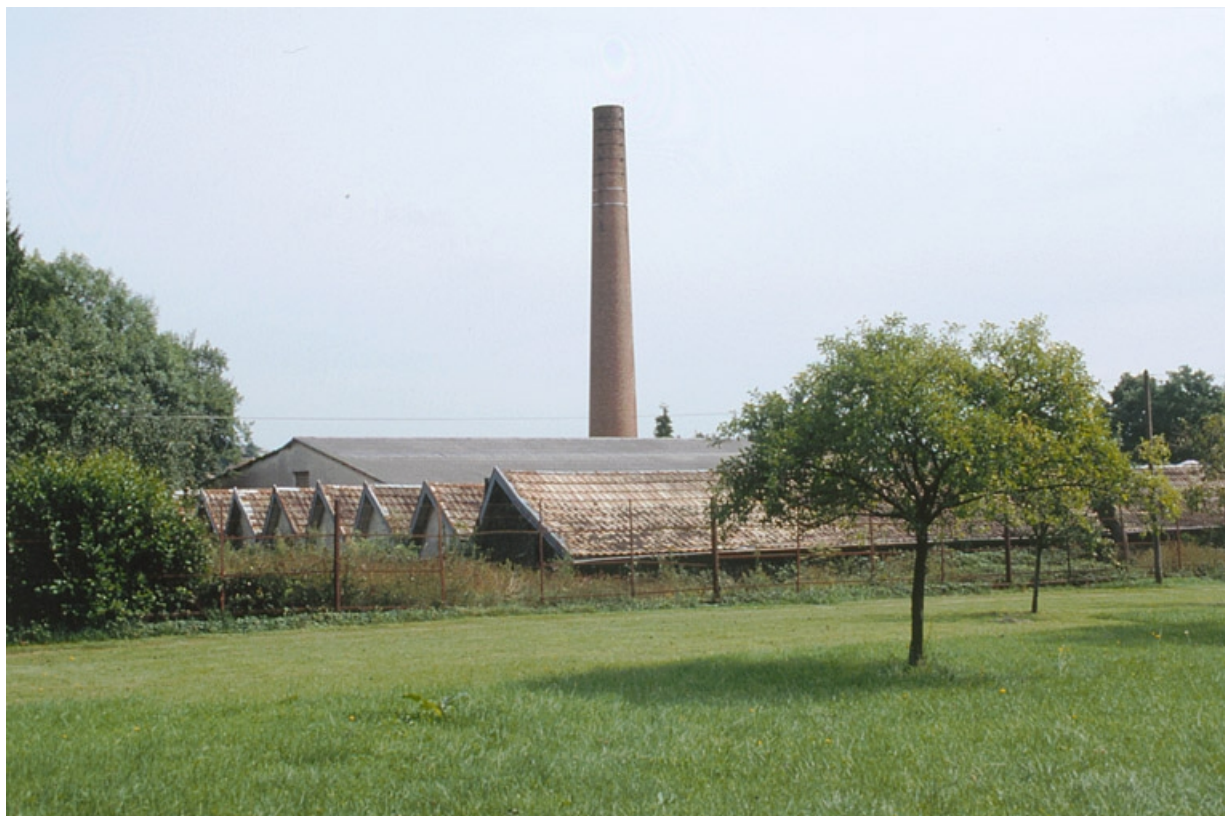
Ateliers de fabrication depuis le sud-ouest.
90, Rougemont-le-Château, 24 rue Jean Moulin

L'atelier de fabrication, en rez-de-chaussée, est construit en moellon de lave et de grès, avec enduit partiel, couvert de sheds en tuile mécanique. Les ateliers de réparation et la menuiserie sont en moellon, avec charpente en bois et essentage de planches, couverts de toits à longs pans et demi-croupe. Le logement de contremaître et le bureau sont en moellon enduit, avec un étage de comble. L'entrepôt industriel est couvert en ciment amiante. La ferme abrite une écurie, une remise, un bûcher, un chenil et deux logements. Elle est bâtie en moellon de lave, avec enduit et essentage de tôle, pourvue d'un étage carré, d'un toit à longs pans couvert en tuile mécanique et d'un toit en pavillon couvert d'ardoise. Le lavoir et le poulailler sont en brique, avec un toit à croupe. Le logement patronal, en pierre de taille et moellon de grès enduit, possède un sous-sol, un rez-de-chaussée, un étage carré et un étage de comble, avec un toit à longs pans brisés, croupe et demi-croupe, et un toit en pavillon, le tout couvert d'ardoise.

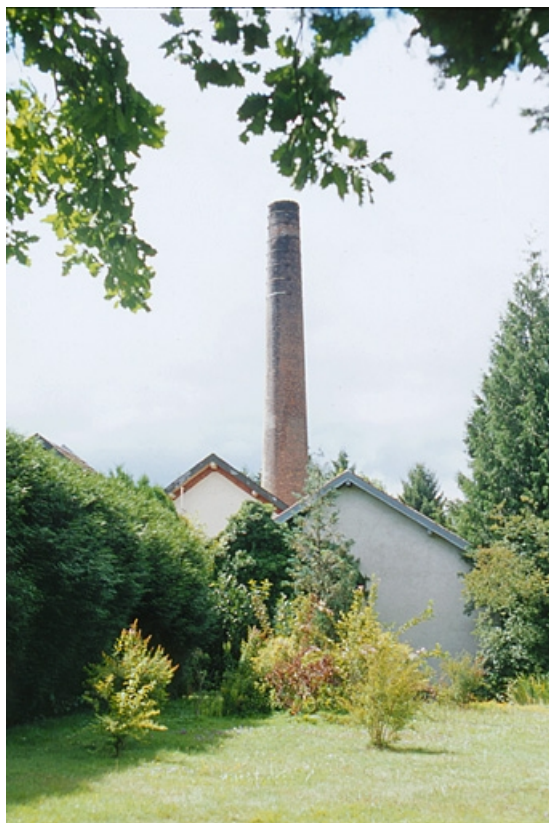
Pignons des ateliers de fabrication et cheminée.
