TISSAGE DE COTON ERHARD PUIS MANUFACTURE DE ROUGEMONT, PUIS USINE DE PETITE MÉTALLURGIE FILIAC

Bourgogne-Franche-Comté, Territoire de Belfort
Rougemont-le-Château
24 rue Jean Moulin

Dossier IA90000001 réalisé en 1999

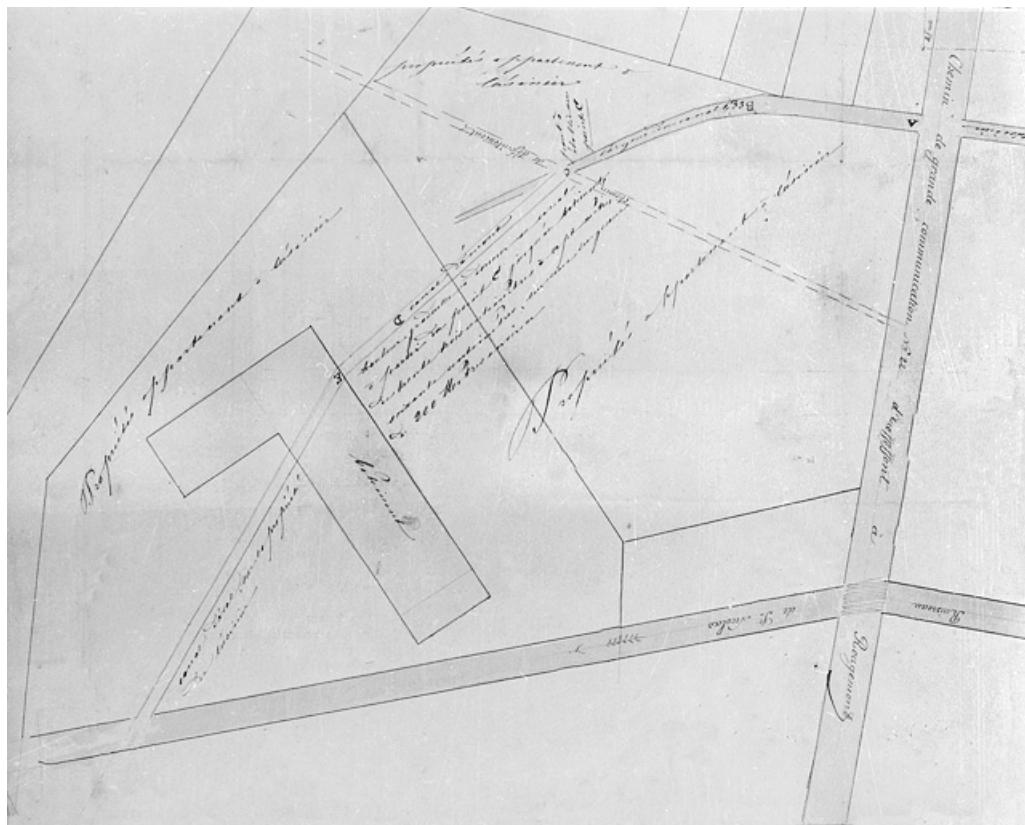
Plan-masse de l'usine.

Dessin, plume, lavis, s.d. [1845]. Lieu de conservation : Archives départementales du Territoire de Belfort, Belfort.

- **Plan-masse de l'usine.**

Plan-masse de l'usine. Dessin, plume, lavis, s.d. [1845].

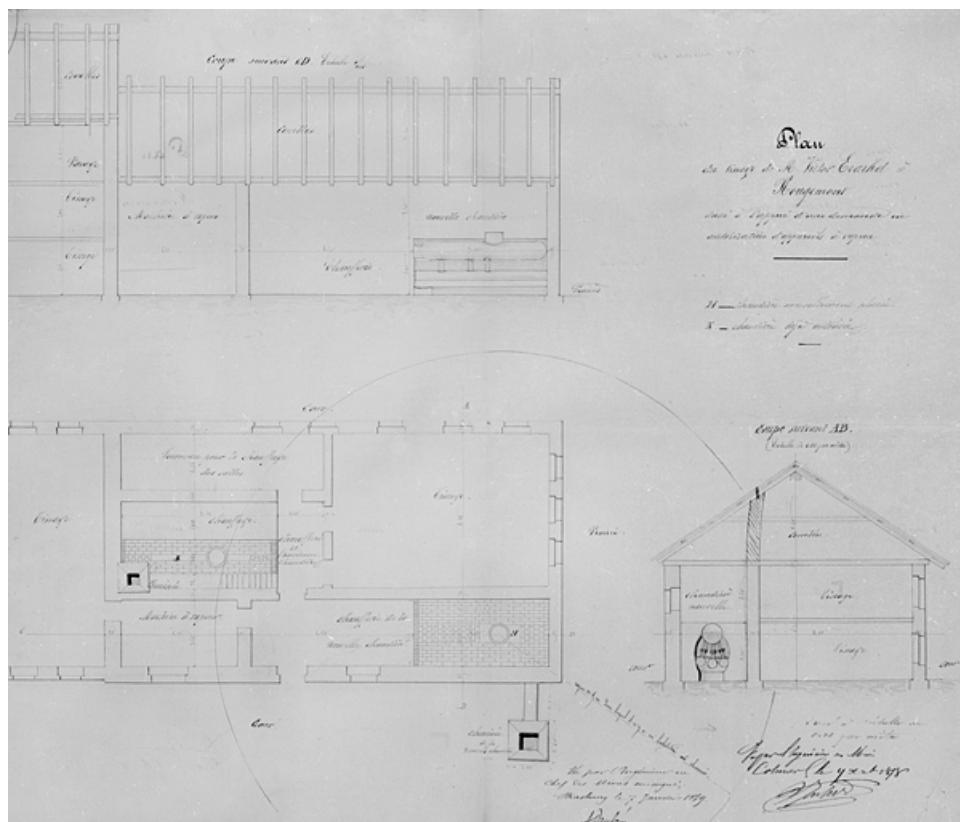
Plan du tissage de M. Victor Erhard à Rougemont dressé à l'appui d'une demande en autorisation d'appareils à vapeur.
90, Rougemont-le-Château, 24 rue Jean Moulin

Dessin, plume, lavis, échelle 1:100, s.d. [1858]. Lieu de conservation : Archives départementales du Territoire de Belfort, Belfort. Cote : 8 S 92

- **Plan du tissage de M. Victor Erhard à Rougemont dressé à l'appui d'une demande en autorisation d'appareils à vapeur.**

Plan du tissage de M. Victor Erhard à Rougemont dressé à l'appui d'une demande en autorisation d'appareils à vapeur.
Dessin, plume, lavis, échelle 1:100, s.d. [1858].

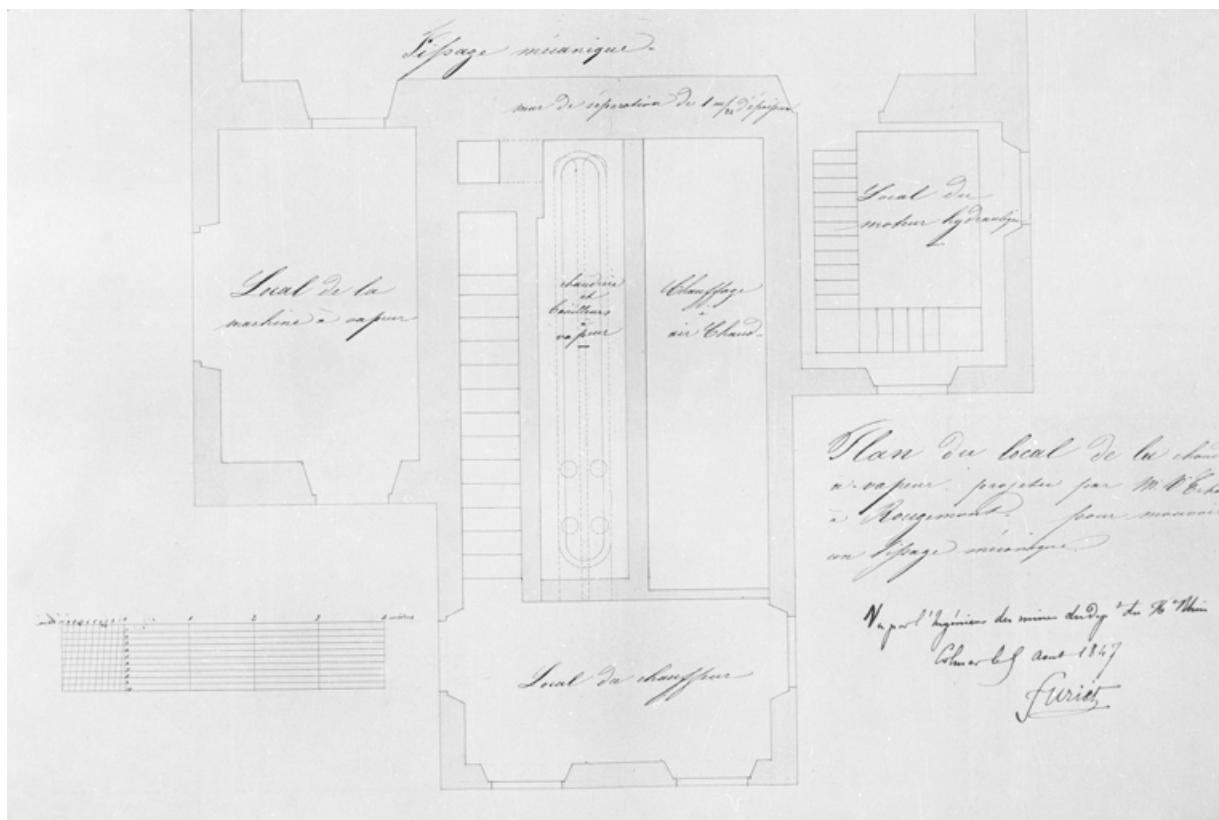
Plan du local de la chaudière à vapeur projetée par M. Erhard à Rougemont pour mouvoir un tissage mécanique.
90, Rougemont-le-Château, 24 rue Jean Moulin

Dessin, plume, lavis, échelle 1:50, s.d. [1847]. Lieu de conservation : Archives départementales du Territoire de Belfort, Belfort. Cote : 5 M 289

- **Plan du local de la chaudière à vapeur projetée par M. Erhard à Rougemont pour mouvoir un tissage mécanique.**

Plan du local de la chaudière à vapeur projetée par M. Erhard à Rougemont pour mouvoir un tissage mécanique. Dessin, plume, lavis, échelle 1:50, s.d. [1847].

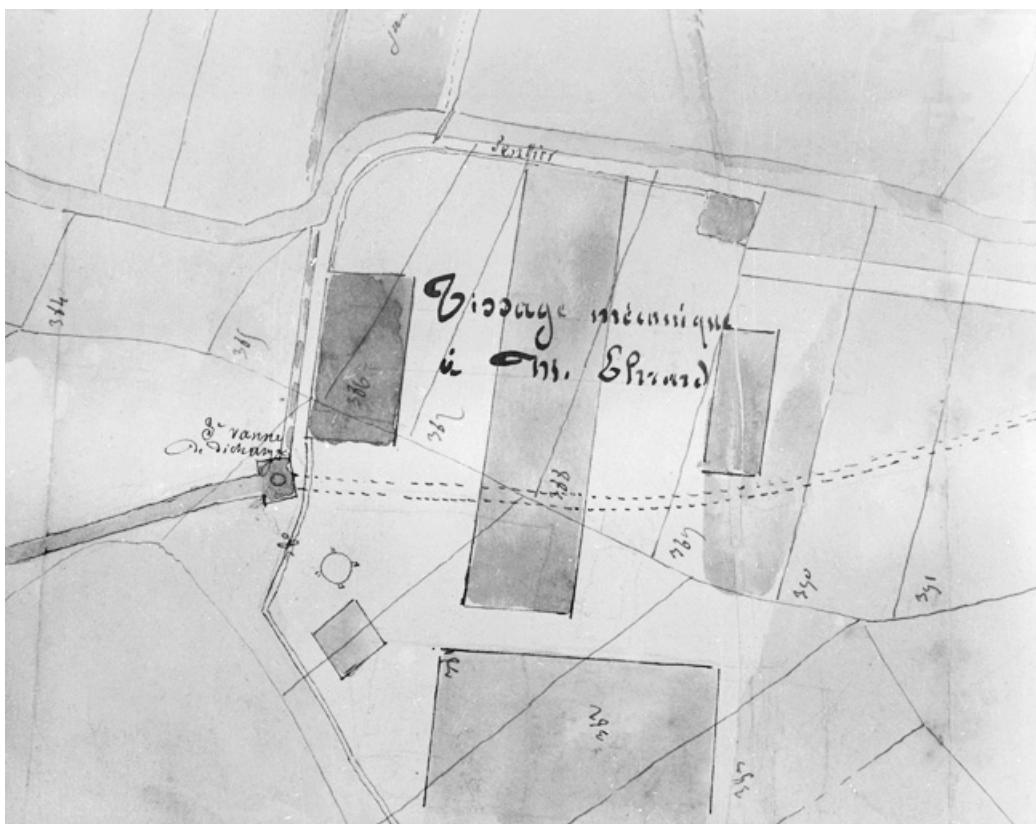
Demande de M. Winckler Joseph tendant à obtenir la réglementation de 2 barrages d'irrigation situés à Rougemont-le-Château, l'un lui appartenant et l'autre au sieur Victor Erhard. Plan des lieux.

Dessin, papier, plume, lavis, s.d. [1875]. Lieu de conservation : Archives départementales du Territoire de Belfort, Belfort. Cote : 7 S 188

- **Demande de M. Winckler Joseph tendant à obtenir la réglementation de 2 barrages d'irrigation situés à Rougemont-le-Château, l'un lui appartenant et l'autre au sieur Victor Erhard. Plan des lieux.**

Demande de M. Winckler Joseph tendant à obtenir la réglementation de 2 barrages d'irrigation situés à Rougemont-le-Château, l'un lui appartenant et l'autre au sieur Victor Erhard. Plan des lieux. Dessin, papier, plume, lavis, s.d. [1875].
Lieu de conservation : Archives départementales du Territoire de Belfort, Belfort- Cote du document : 7 S 188

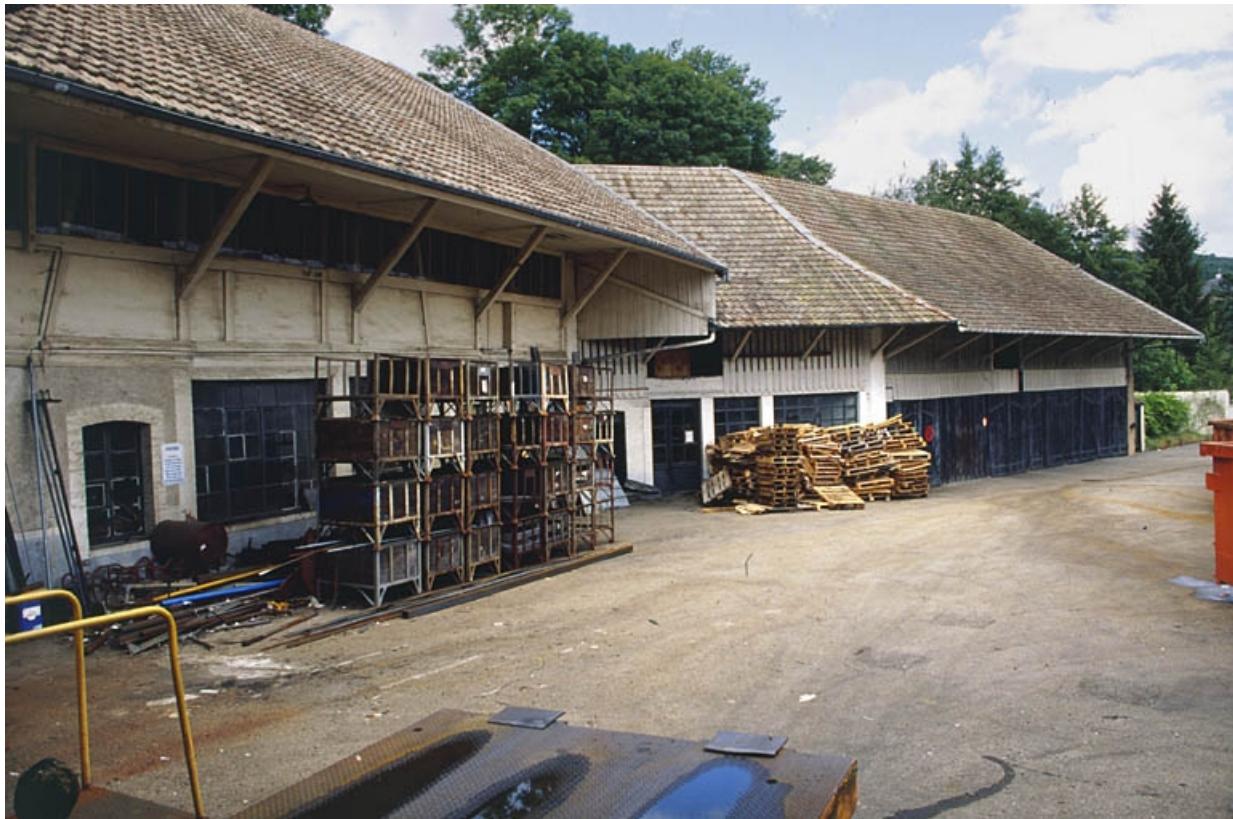
Atelier de réparation, menuiserie et remises.

L'atelier de fabrication, en rez-de-chaussée, est construit en moellon de lave et de grès, avec enduit partiel, couvert de sheds en tuile mécanique. Les ateliers de réparation et la menuiserie sont en moellon, avec charpente en bois et essentage de planches, couverts de toits à longs pans et demi-croupe. Le logement de contremaître et le bureau sont en moellon enduit, avec un étage de comble. L'entrepôt industriel est couvert en ciment amiante. La ferme abrite une écurie, une remise, un bûcher, un chenil et deux logements. Elle est bâtie en moellon de lave, avec enduit et essentage de tôle, pourvue d'un étage carré, d'un toit à longs pans couvert en tuile mécanique et d'un toit en pavillon couvert d'ardoise. Le lavoir et le poulailler sont en brique, avec un toit à croupe. Le logement patronal, en pierre de taille et moellon de grès enduit, possède un sous-sol, un rez-de-chaussée, un étage carré et un étage de comble, avec un toit à longs pans brisés, croupe et demi-croupe, et un toit en pavillon, le tout couvert d'ardoise.

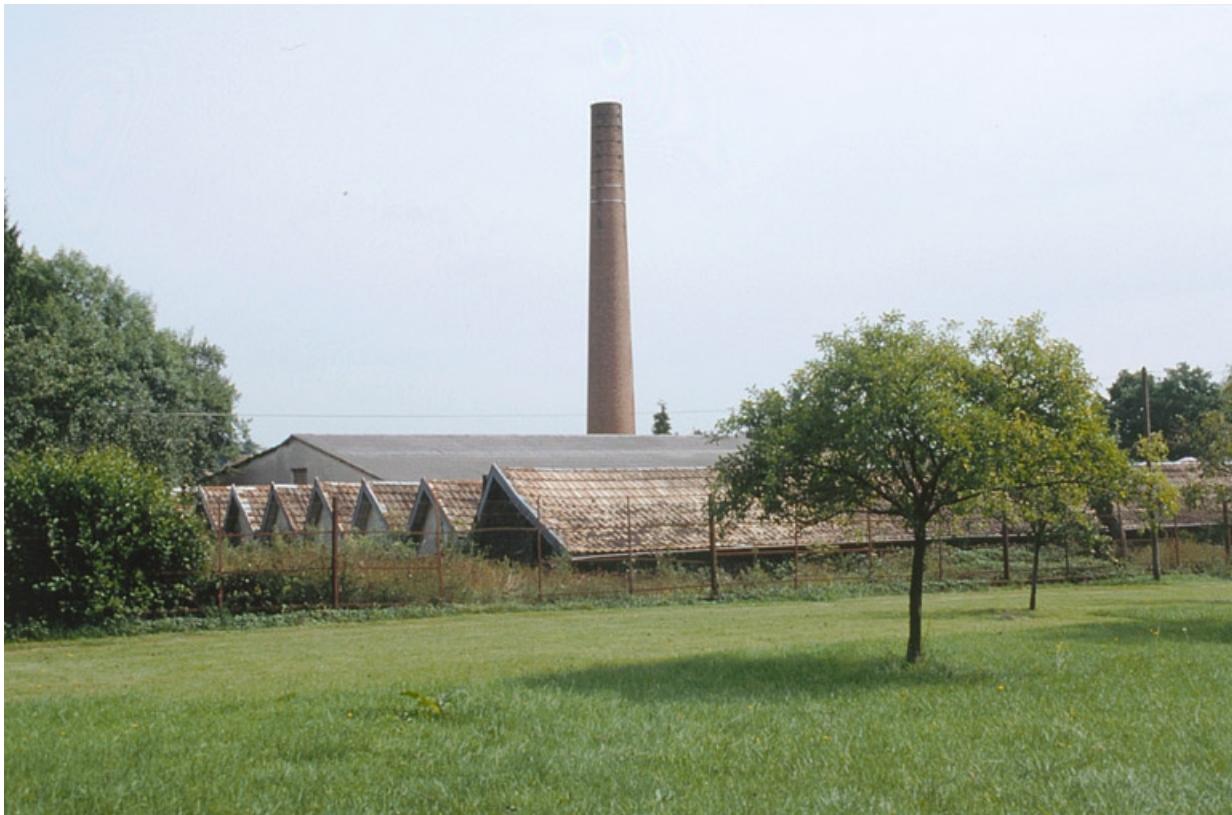
Ateliers de fabrication depuis le sud-ouest.

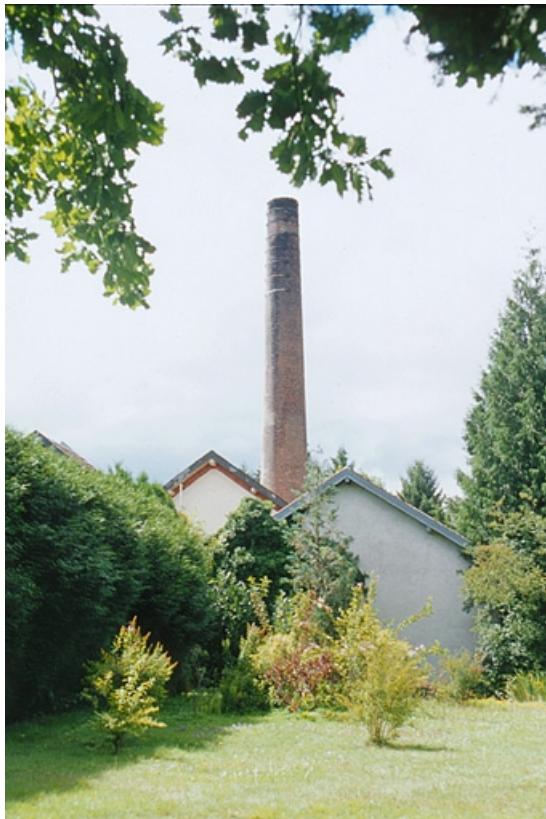
Pignons des ateliers de fabrication et cheminée.
