TISSAGE DE COTON ERHARD PUIS MANUFACTURE DE ROUGEMONT, PUIS USINE DE PETITE MÉTALLURGIE FILIAC

Bourgogne-Franche-Comté, Territoire de
Belfort
Rougemont-le-Château
24 rue Jean Moulin

Dossier IA90000001 réalisé en 1999
Auteur(s) : Raphaël Favereaux

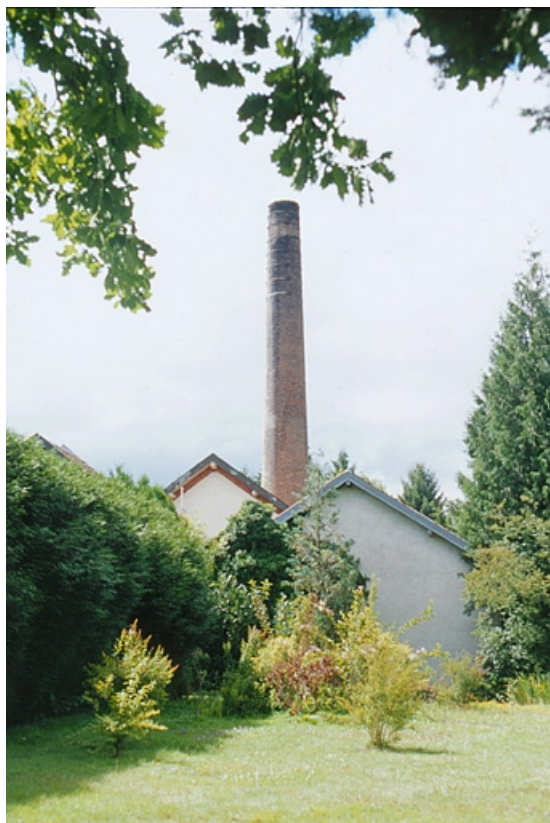
Pignons des ateliers de fabrication et cheminée.

L'atelier de fabrication, en rez-de-chaussée, est construit en moellon de lave et de grès, avec enduit partiel, couvert de sheds en tuile mécanique. Les ateliers de réparation et la menuiserie sont en moellon, avec charpente en bois et essentage de planches, couverts de toits à longs pans et demi-croupe. Le logement de contremaître et le bureau sont en moellon enduit, avec un étage de comble. L'entrepôt industriel est couvert en ciment amiante. La ferme abrite une écurie, une remise, un bûcher, un chenil et deux logements. Elle est bâtie en moellon de lave, avec enduit et essentage de tôle, pourvue d'un étage carré, d'un toit à longs pans couvert en tuile mécanique et d'un toit en pavillon couvert d'ardoise. Le lavoir et le poulailler sont en brique, avec un toit à croupe. Le logement patronal, en pierre de taille et moellon de grès enduit, possède un sous-sol, un rez-de-chaussée, un étage carré et un étage de comble, avec un toit à longs pans brisés, croupe et demi-croupe, et un toit en pavillon, le tout couvert d'ardoise.
