TISSAGE DE COTON ERHARD PUIS MANUFACTURE DE ROUGEMONT, PUIS USINE DE PETITE MÉTALLURGIE FILIAC

Bourgogne-Franche-Comté, Territoire de
Belfort
Rougemont-le-Château
24 rue Jean Moulin

Dossier IA90000001 réalisé en 1999
Auteur(s) : Raphaël Favereaux

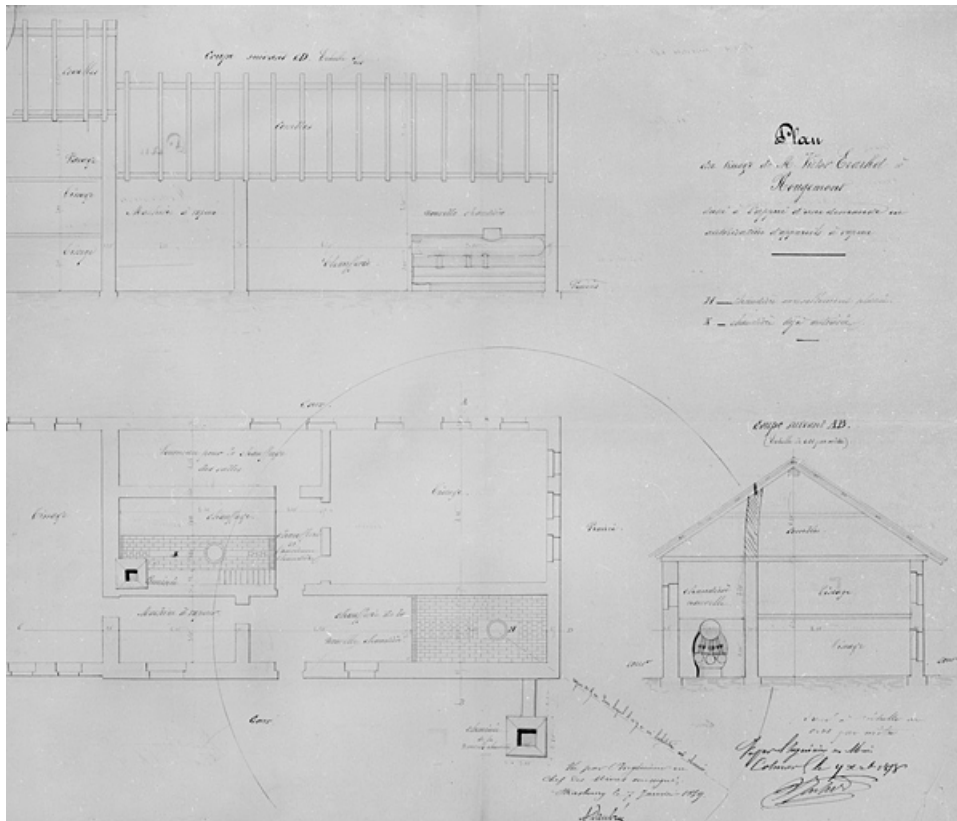
Plan du tissage de M. Victor Erhard à Rougemont dressé à l'appui d'une demande en autorisation d'appareils à vapeur.
90, Rougemont-le-Château, 24 rue Jean Moulin

Dessin, plume, lavis, échelle 1:100, s.d. [1858]. Lieu de conservation : Archives départementales du Territoire de Belfort, Belfort. Cote : 8 S 92

- **Plan du tissage de M. Victor Erhard à Rougemont dressé à l'appui d'une demande en autorisation d'appareils à vapeur.**

Dessin, plume, lavis, échelle 1:100, s.d. [1858].

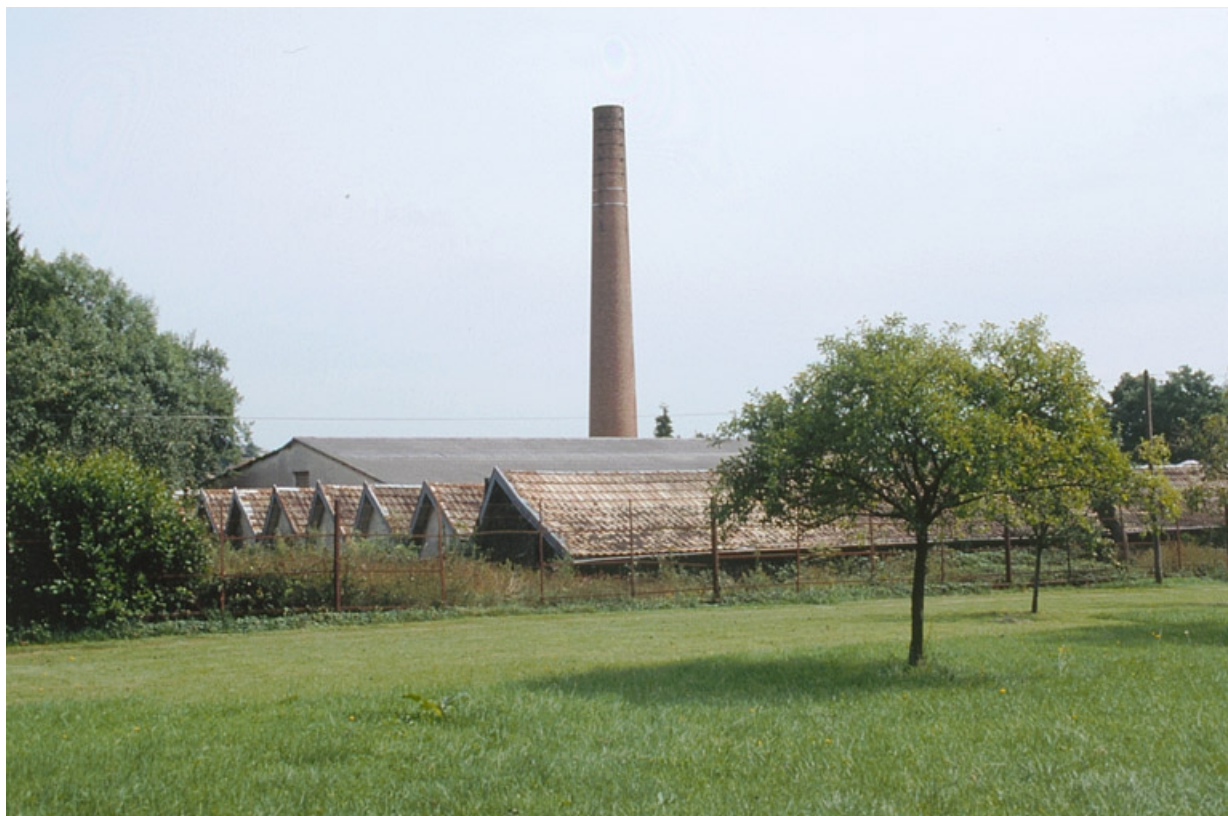
Ateliers de fabrication depuis le sud-ouest.

L'atelier de fabrication, en rez-de-chaussée, est construit en moellon de lave et de grès, avec enduit partiel, couvert de sheds en tuile mécanique. Les ateliers de réparation et la menuiserie sont en moellon, avec charpente en bois et essentage de planches, couverts de toits à longs pans et demi-croupe. Le logement de contremaître et le bureau sont en moellon enduit, avec un étage de comble. L'entrepôt industriel est couvert en ciment amiante. La ferme abrite une écurie, une remise, un bûcher, un chenil et deux logements. Elle est bâtie en moellon de lave, avec enduit et essentage de tôle, pourvue d'un étage carré, d'un toit à longs pans couvert en tuile mécanique et d'un toit en pavillon couvert d'ardoise. Le lavoir et le poulailler sont en brique, avec un toit à croupe. Le logement patronal, en pierre de taille et moellon de grès enduit, possède un sous-sol, un rez-de-chaussée, un étage carré et un étage de comble, avec un toit à longs pans brisés, croupe et demi-croupe, et un toit en pavillon, le tout couvert d'ardoise.
