TISSAGE DE COTON ERHARD PUIS MANUFACTURE DE ROUGEMONT, PUIS USINE DE PETITE MÉTALLURGIE FILIAC

Bourgogne-Franche-Comté, Territoire de
Belfort
Rougemont-le-Château
24 rue Jean Moulin

Dossier IA90000001 réalisé en 1999
Auteur(s) : Raphaël Favereaux

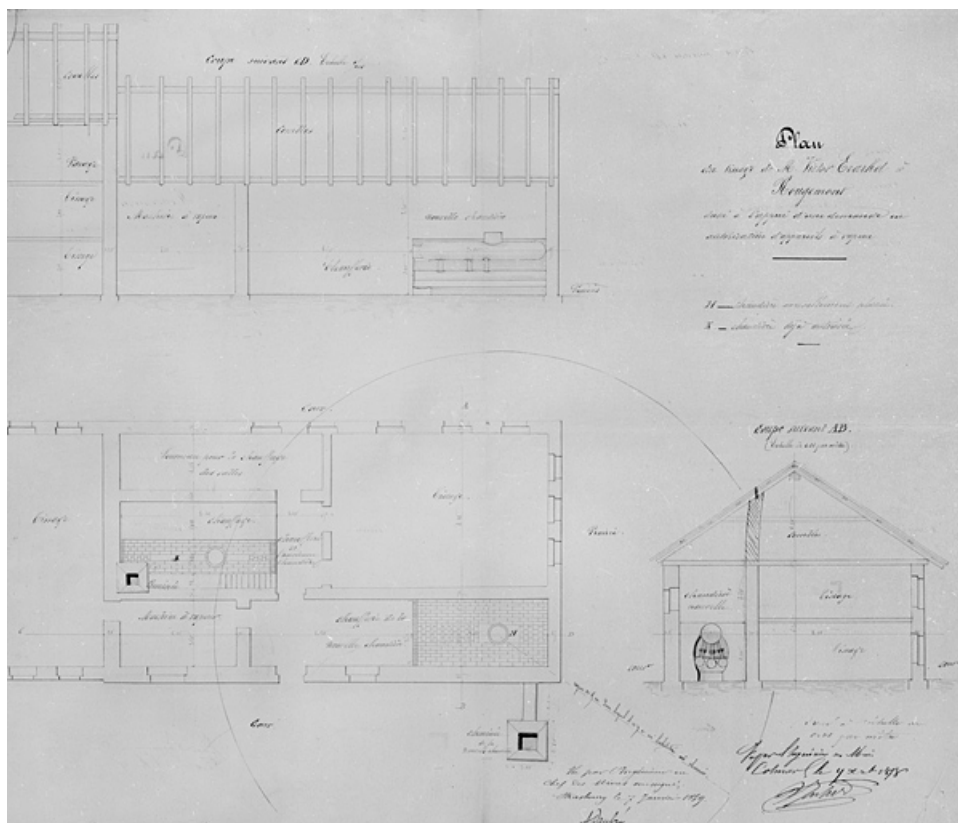
Plan du tissage de M. Victor Erhard à Rougemont dressé à l'appui d'une demande en autorisation d'appareils à vapeur.
90, Rougemont-le-Château, 24 rue Jean Moulin

Dessin, plume, lavis, échelle 1:100, s.d. [1858]. Lieu de conservation : Archives départementales du Territoire de Belfort, Belfort. Cote : 8 S 92

- **Plan du tissage de M. Victor Erhard à Rougemont dressé à l'appui d'une demande en autorisation d'appareils à vapeur.**

Plan du tissage de M. Victor Erhard à Rougemont dressé à l'appui d'une demande en autorisation d'appareils à vapeur. Dessin, plume, lavis, échelle 1:100, s.d. [1858].

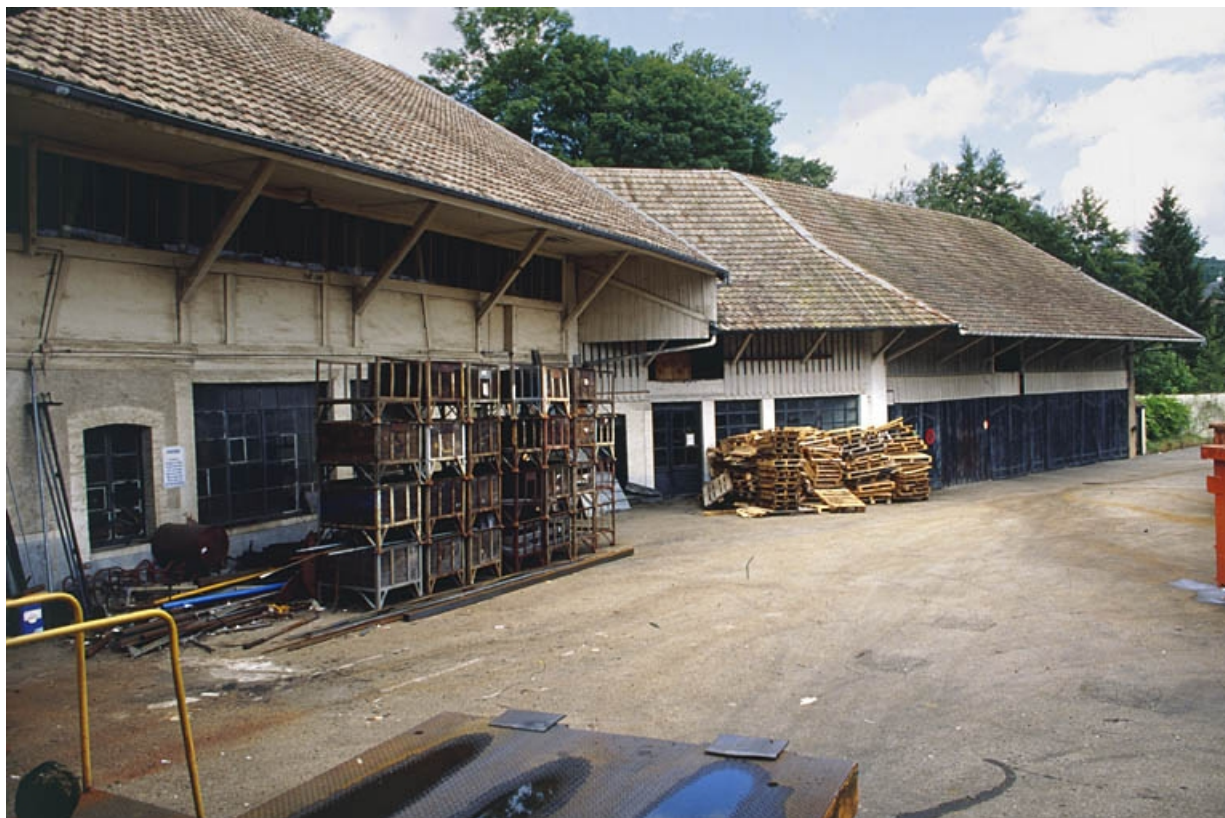
Atelier de réparation, menuiserie et remises.
90, Rougemont-le-Château, 24 rue Jean Moulin

L'atelier de fabrication, en rez-de-chaussée, est construit en moellon de lave et de grès, avec enduit partiel, couvert de sheds en tuile mécanique. Les ateliers de réparation et la menuiserie sont en moellon, avec charpente en bois et essentage de planches, couverts de toits à longs pans et demi-croupe. Le logement de contremaître et le bureau sont en moellon enduit, avec un étage de comble. L'entrepôt industriel est couvert en ciment amiante. La ferme abrite une écurie, une remise, un bûcher, un chenil et deux logements. Elle est bâtie en moellon de lave, avec enduit et essentage de tôle, pourvue d'un étage carré, d'un toit à longs pans couvert en tuile mécanique et d'un toit en pavillon couvert d'ardoise. Le lavoir et le poulailler sont en brique, avec un toit à croupe. Le logement patronal, en pierre de taille et moellon de grès enduit, possède un sous-sol, un rez-de-chaussée, un étage carré et un étage de comble, avec un toit à longs pans brisés, croupe et demi-croupe, et un toit en pavillon, le tout couvert d'ardoise.
