USINE DE PETITE MÉTALLURGIE SCHMERBER, PUIS SCHMERBER FILS ET CIE, PUIS KERN, PUIS TRÉFILOR, PUIS USINE DE TRAITEMENT DE SURFACE DES MÉTAUX REVÊTEMENT ET DÉCORATION, ACTUELLEMENT THÉCLA

Bourgogne-Franche-Comté, Territoire de
Belfort
Rougemont-le-Château
8, 10 route de Leval

Dossier IA90000017 réalisé en 1999
Auteur(s) : Raphaël Favereaux

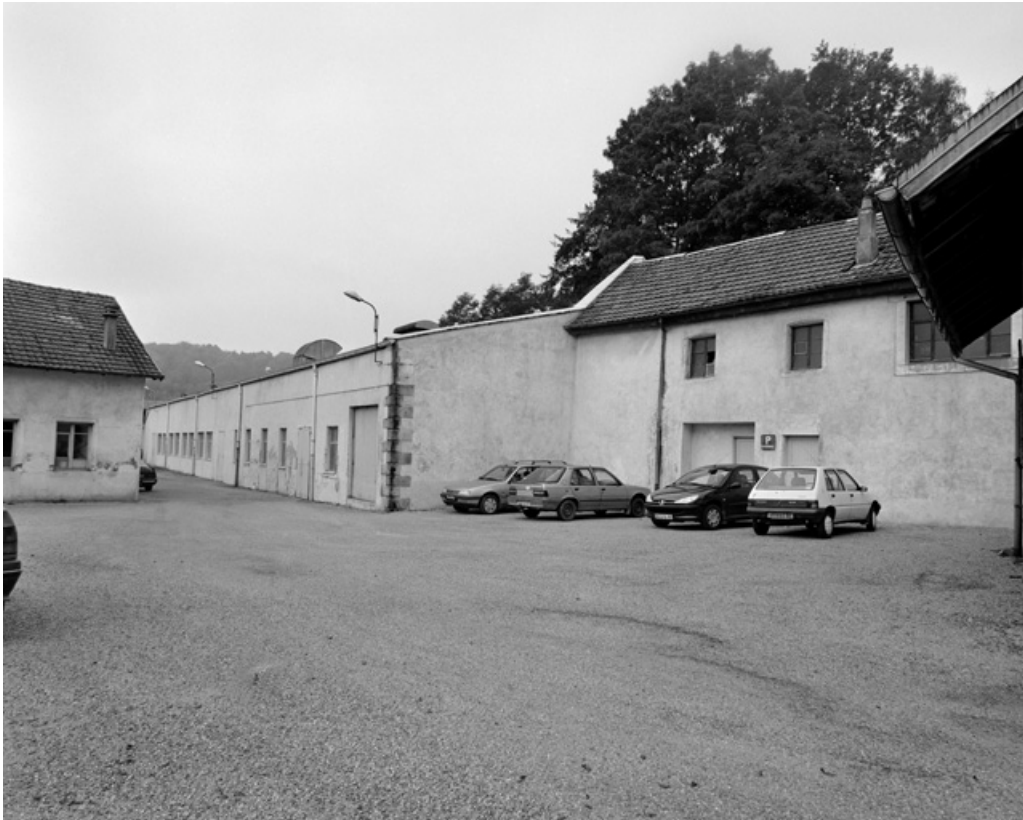
N° de l'illustration : 19999000087X

Atelier de fabrication et logement.

L'atelier de fabrication, en moellon de grès enduit, a été agrandi, après l'incendie de 1972, en parpaing de béton et béton armé, et recouvert en ciment amiante. Les extensions des ateliers, construits en 1963 en rez-de-chaussée, sont en pan de fer hourdé de parpaing de béton, avec enduit, et couvert en ciment amiante. L'ancienne forge et le bureau, en rez-de-chaussée, sont construits en moellon de grès enduit, couverts d'un toit à longs pans et tuile mécanique. La conciergerie possède un étage de comble et l'ancien logement un étage carré.

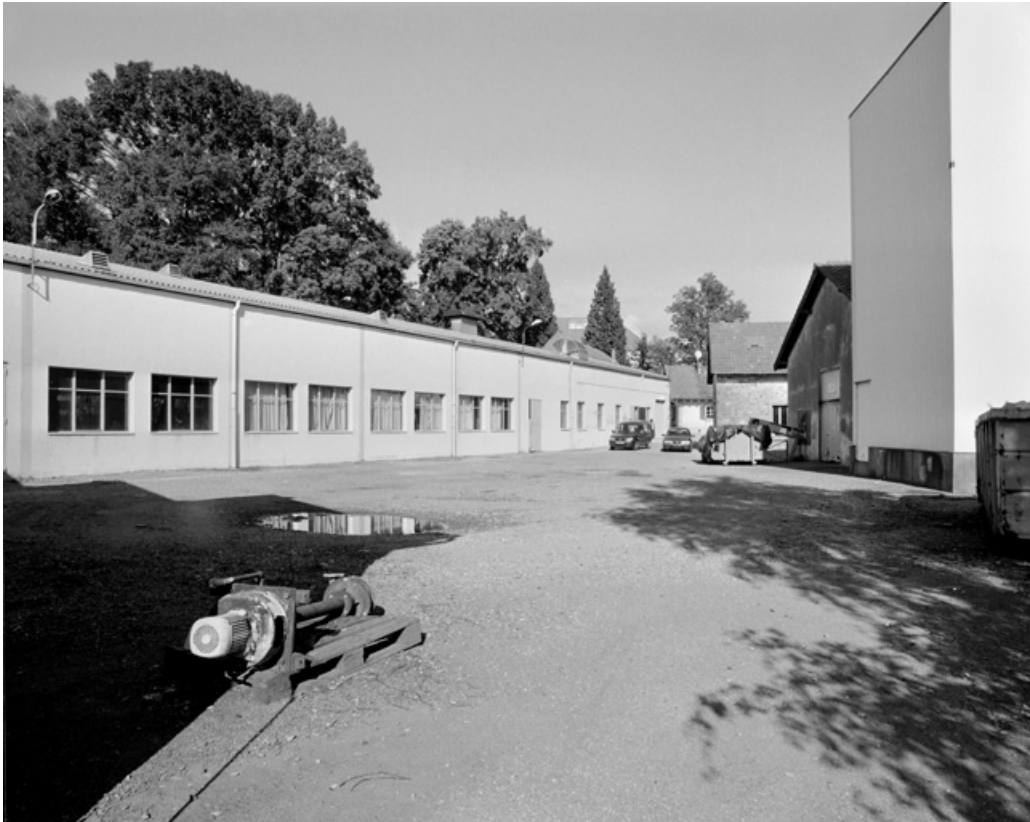
N° de l'illustration : 19999000088X

Atelier de fabrication depuis le sud-est.
