TUILERIE ET BRIQUETERIE SOMBSTHAY, PUIS VIELLARD-MIGEON ET CIE, PUIS STURM, ACTUELLEMENT LOGEMENT

Bourgogne-Franche-Comté, Territoire de
Belfort
Froidfontaine
2 à 7 rue André Viellard

Dossier IA90000042 réalisé en 1999
Auteur(s) : Raphaël Favereaux

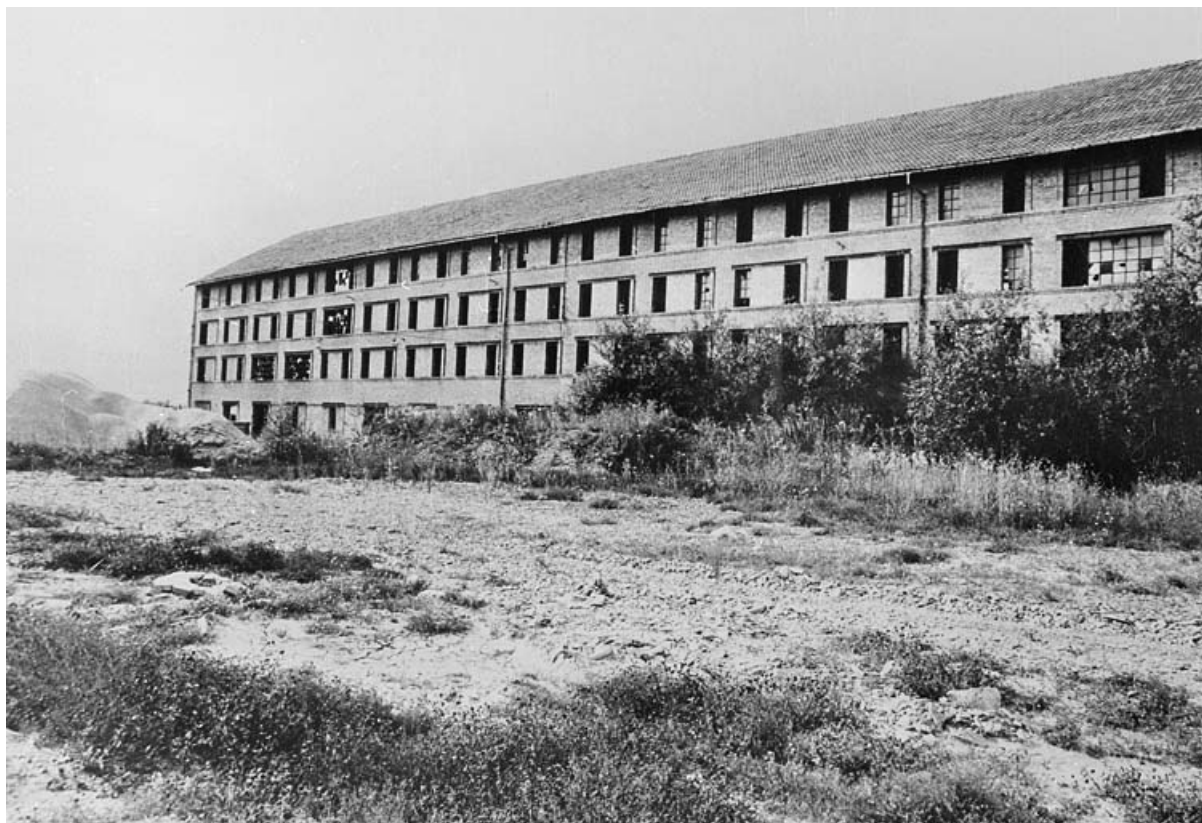
Façade de la nouvelle tuilerie vers 1980.
90, Froidefontaine, 2 à 7 rue André Viellard

- **Façade de la nouvelle tuilerie vers 1980.**
Façade de la nouvelle tuilerie vers 1980. Photographie, s.d. [vers 1980].
Lieu de conservation : Archives départementales du Territoire de Belfort, Belfort- Cote du document : 1-3 Fi

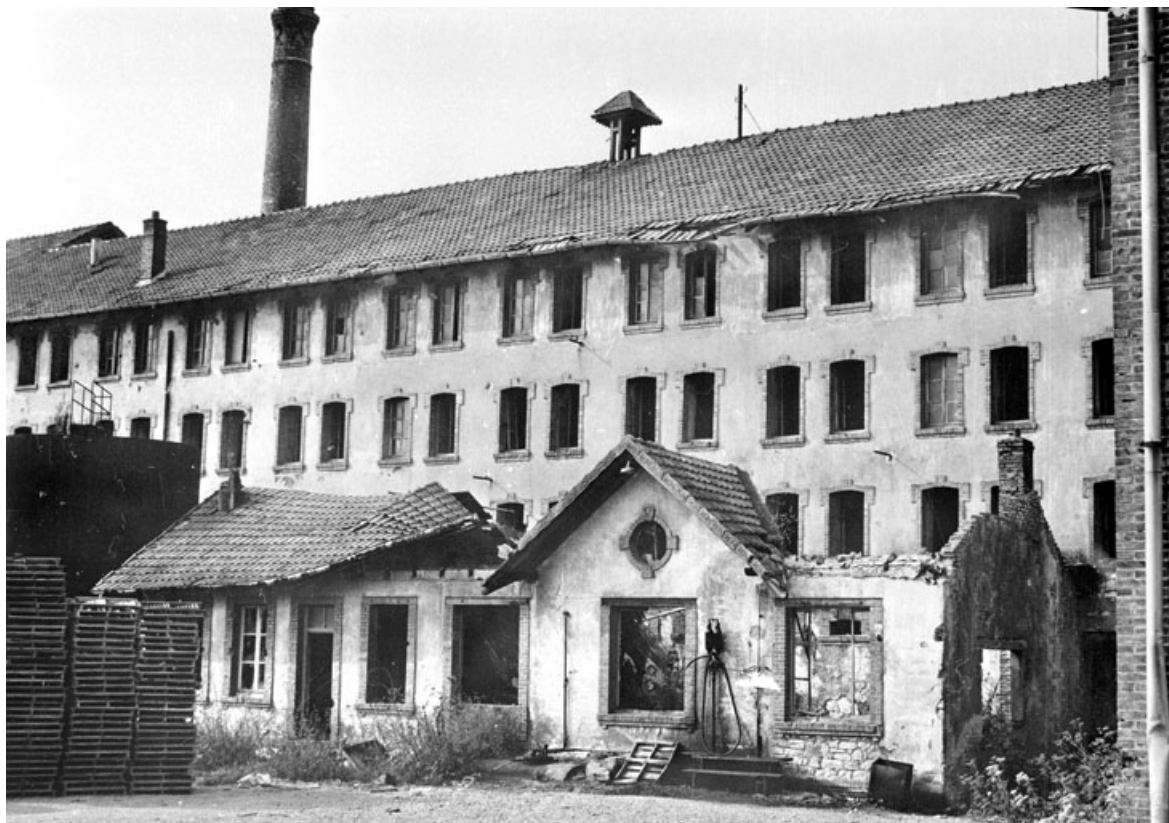
Façade de l'ancienne tuilerie et des bureaux (ruinés) vers 1980.

- **Façade de l'ancienne tuilerie et des bureaux (ruinés) vers 1980.**
Façade de l'ancienne tuilerie et des bureaux (ruinés) vers 1980. Photographie, s.d. [vers 1980].
Lieu de conservation : Archives départementales du Territoire de Belfort, Belfort- Cote du document : 1-3 Fi

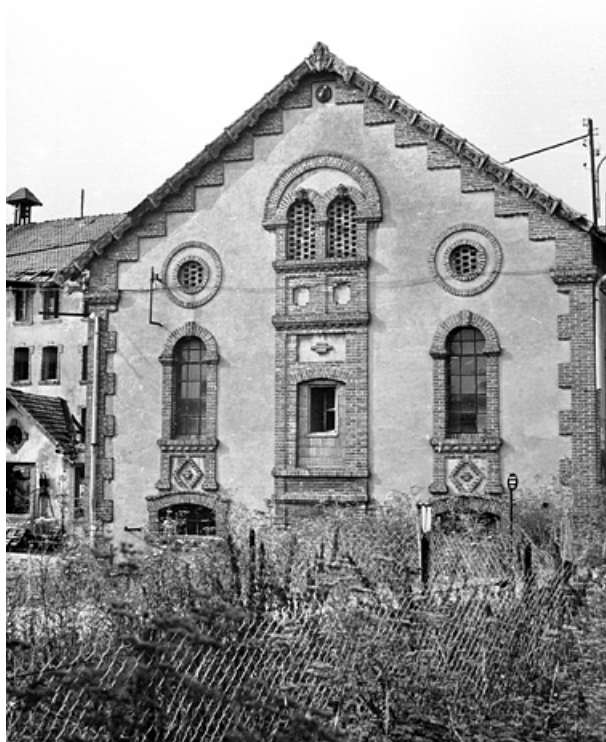
Mur-pignon de la briqueterie (?) vers 1980.

- **Mur-pignon de la briqueterie (?) vers 1980.**
Mur-pignon de la briqueterie (?) vers 1980. Photographie, s.d. [vers 1980].
Lieu de conservation : Archives départementales du Territoire de Belfort, Belfort- Cote du document : 1-3 Fi

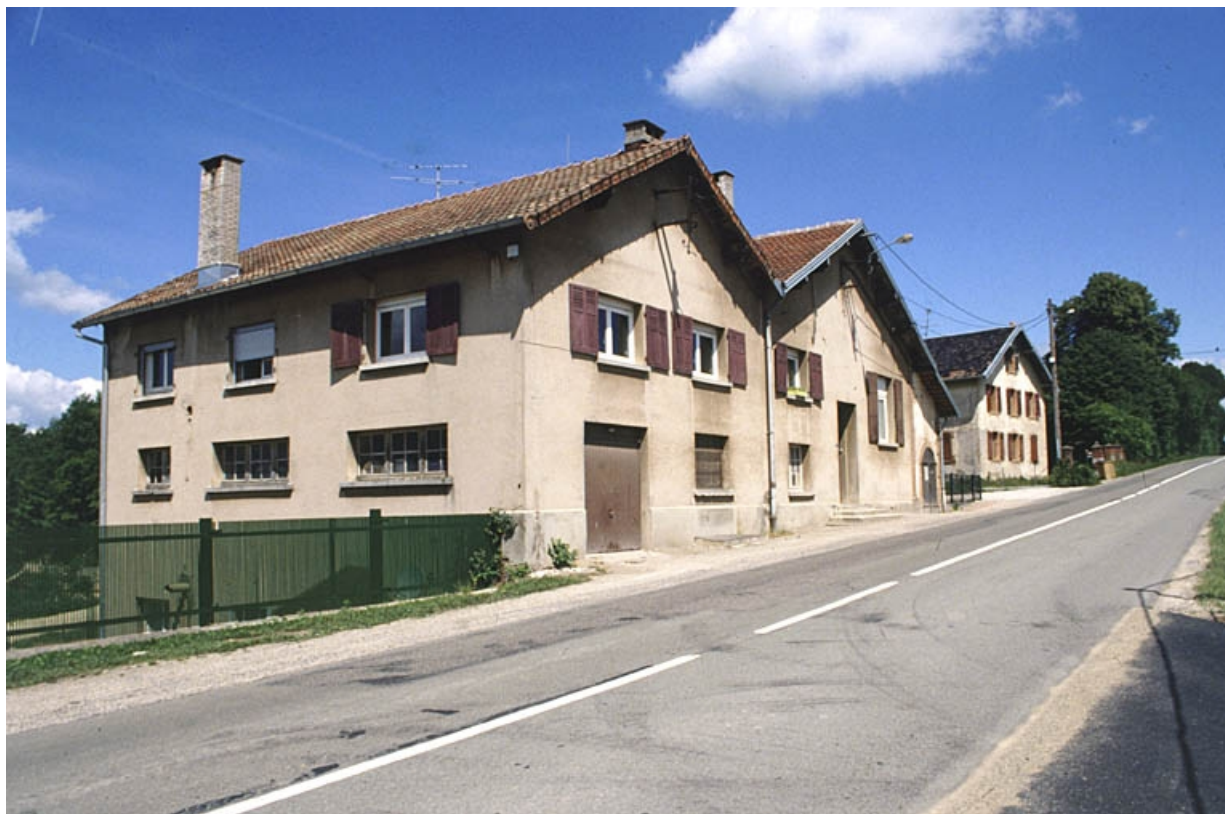
Chaufferie et salle des machines, et logement.

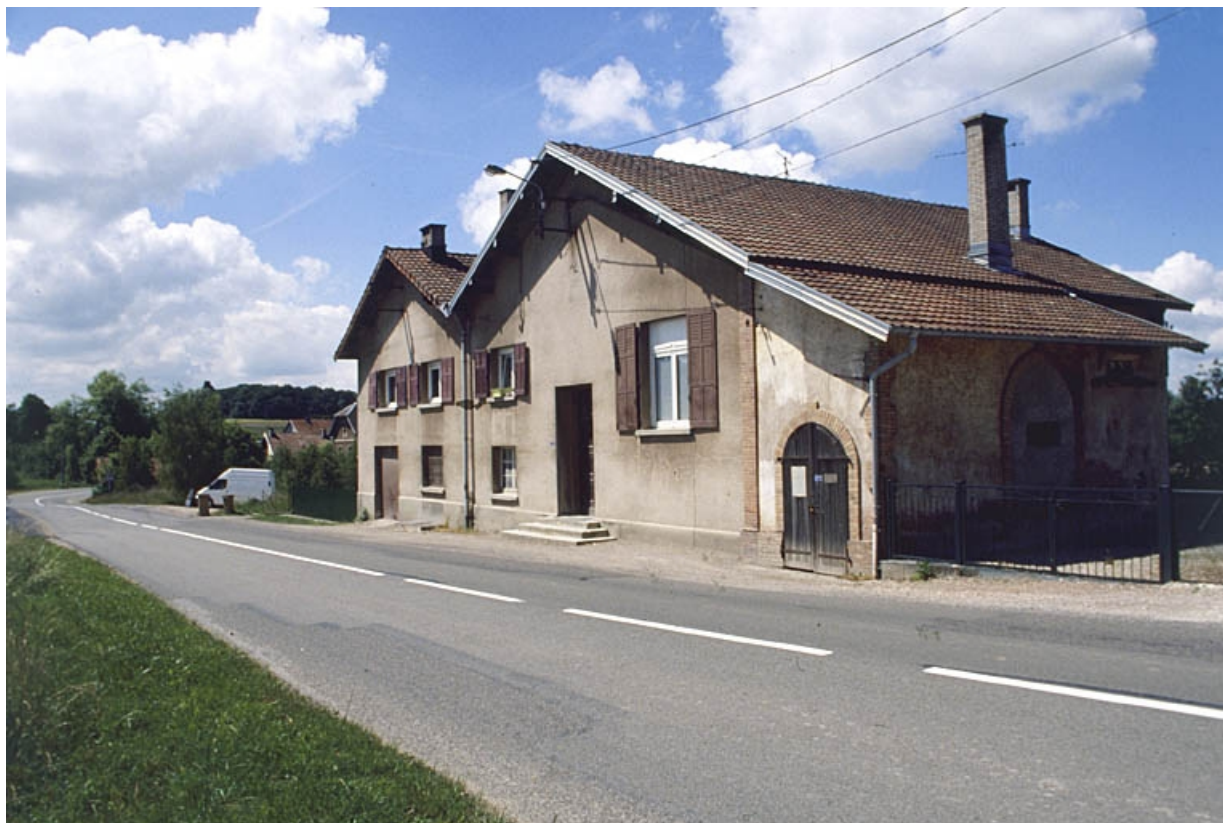
Chaudière et salle des machines depuis le nord.

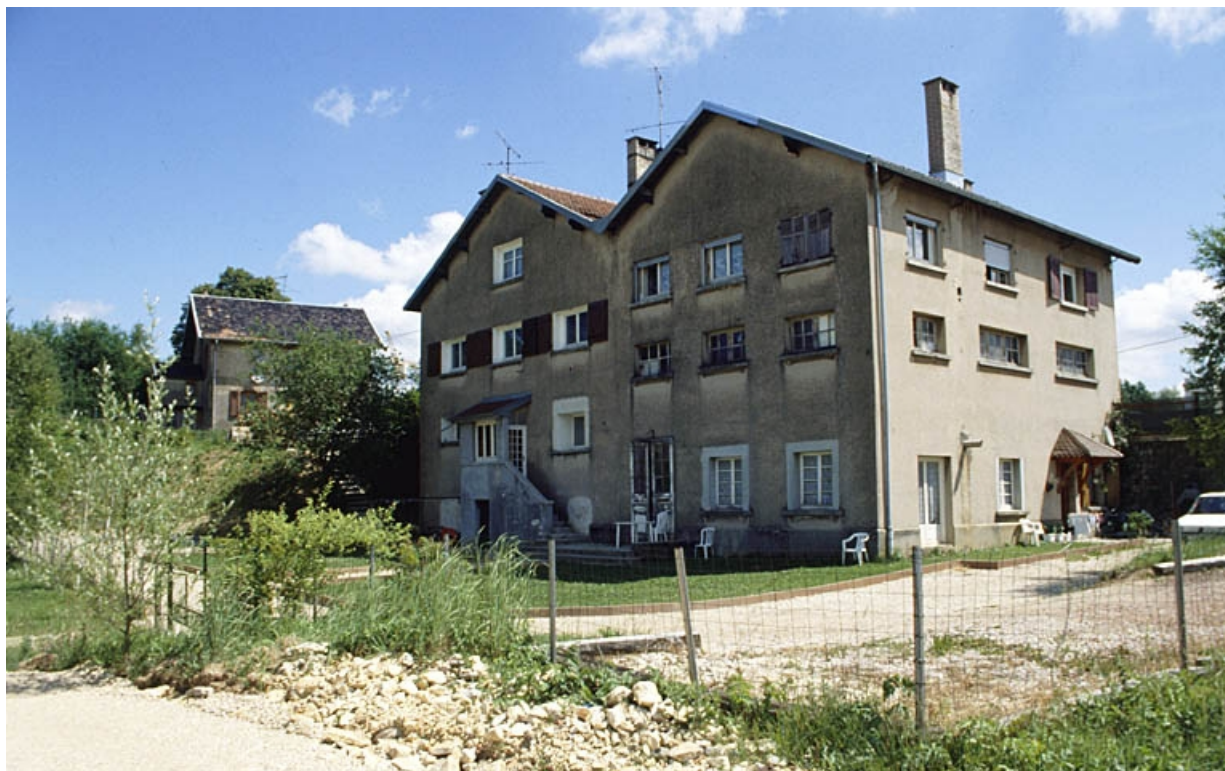
Façade postérieure de la chaufferie et salle des machines.

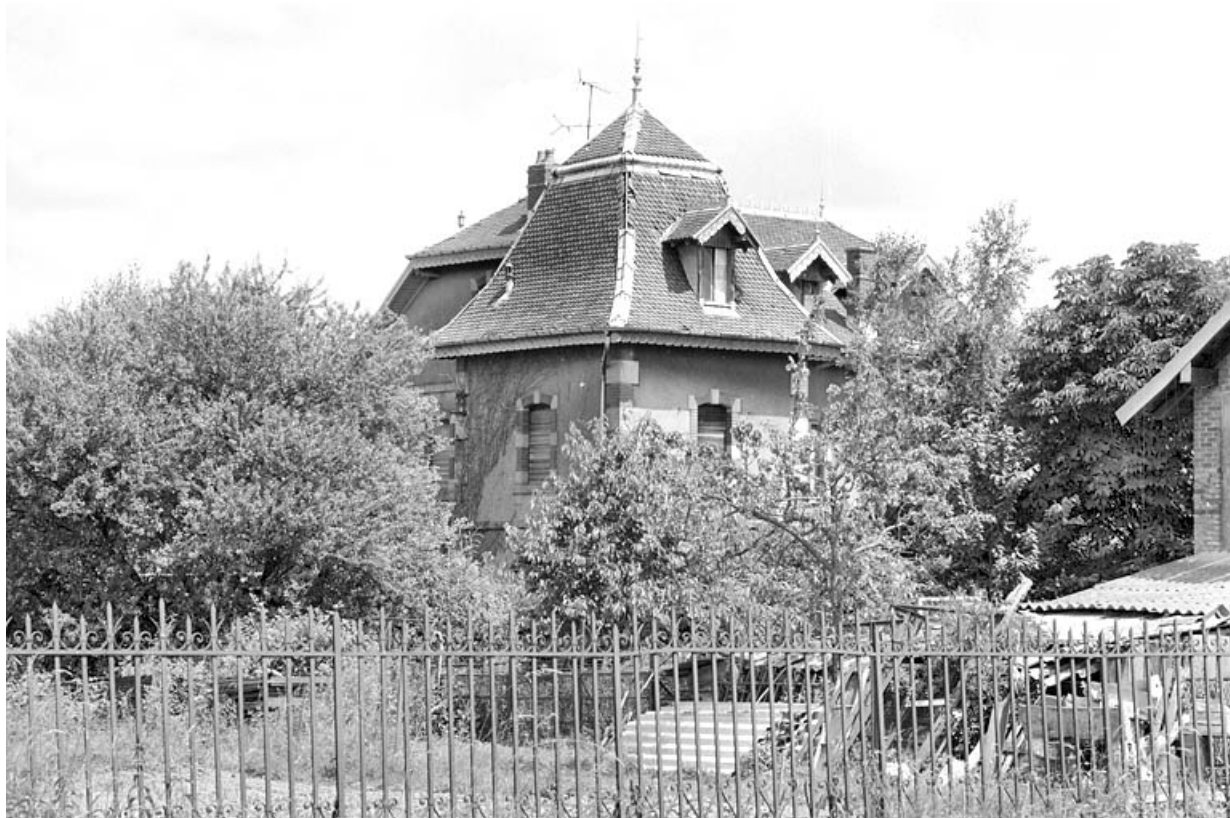
Toitures du logement patronal.

Site industriel desservi par embranchement ferroviaire (désaffecté). Les sept maisons d'ouvriers (logements doubles et à quatre logements) ont chacune un étage de soubassement en pierre de taille, un rez-de-chaussée surélevé, un étage en surcroît en moellon de calcaire ou brique (?) et enduit, couvertes d'un toit à longs pans, demi-croupe et tuile mécanique. Le logement d'ouvriers daté 1903 possède un sous-sol, un rez-de-chaussée surélevé et un étage carré. Le logement patronal (ou de contremaître) a un rez-de-chaussée surélevé, un étage carré, un étage de comble, avec un toit à longs pans et demi-croupe couvert de tuile mécanique, et un toit brisé en pavillon couvert d'ardoise.

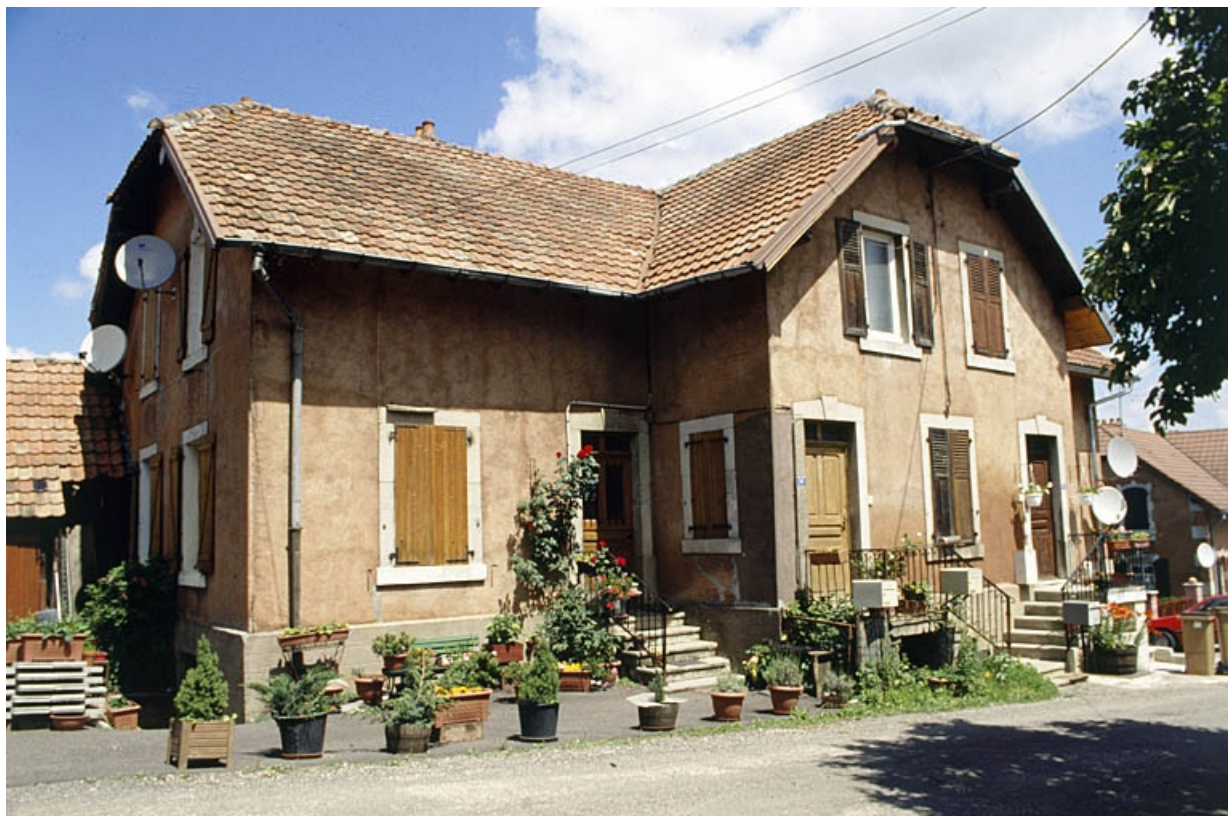
Maison ouvrière à 4 logements (1921).

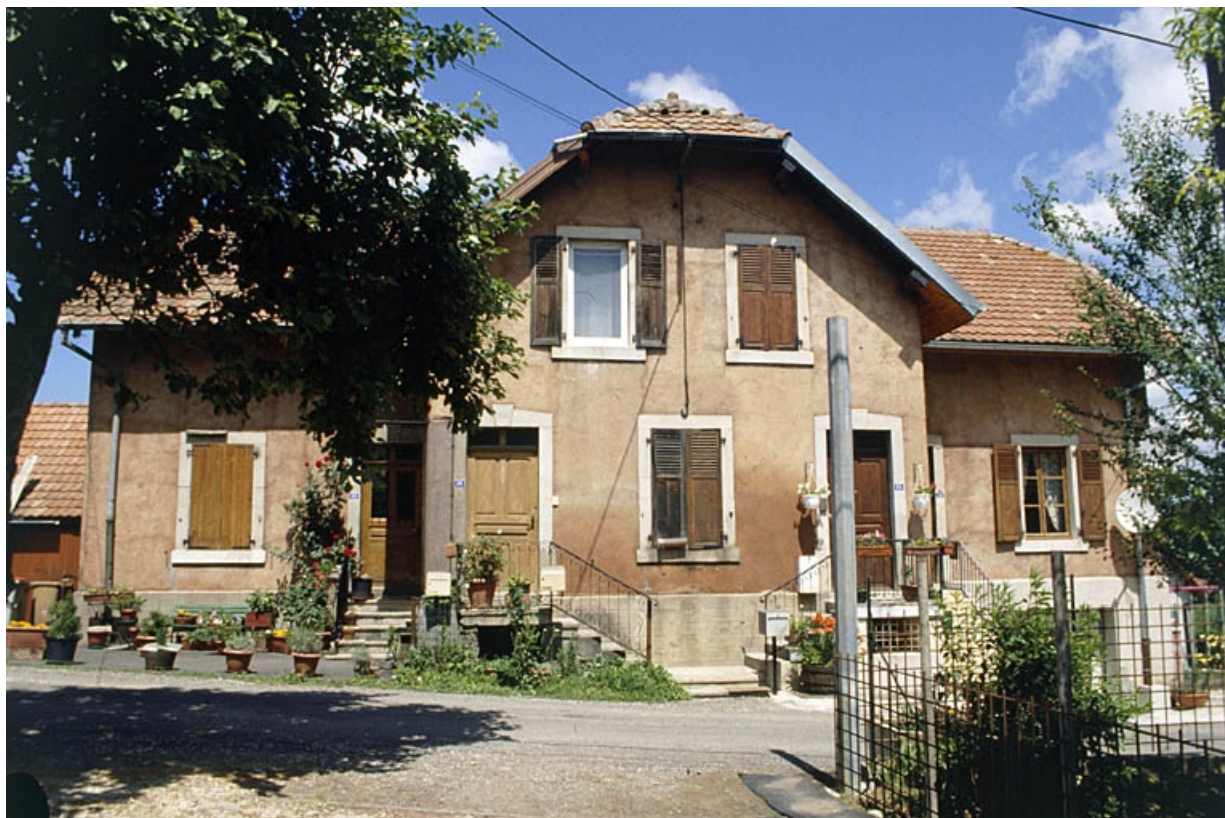
Façade d'une maison ouvrière à 4 logements.

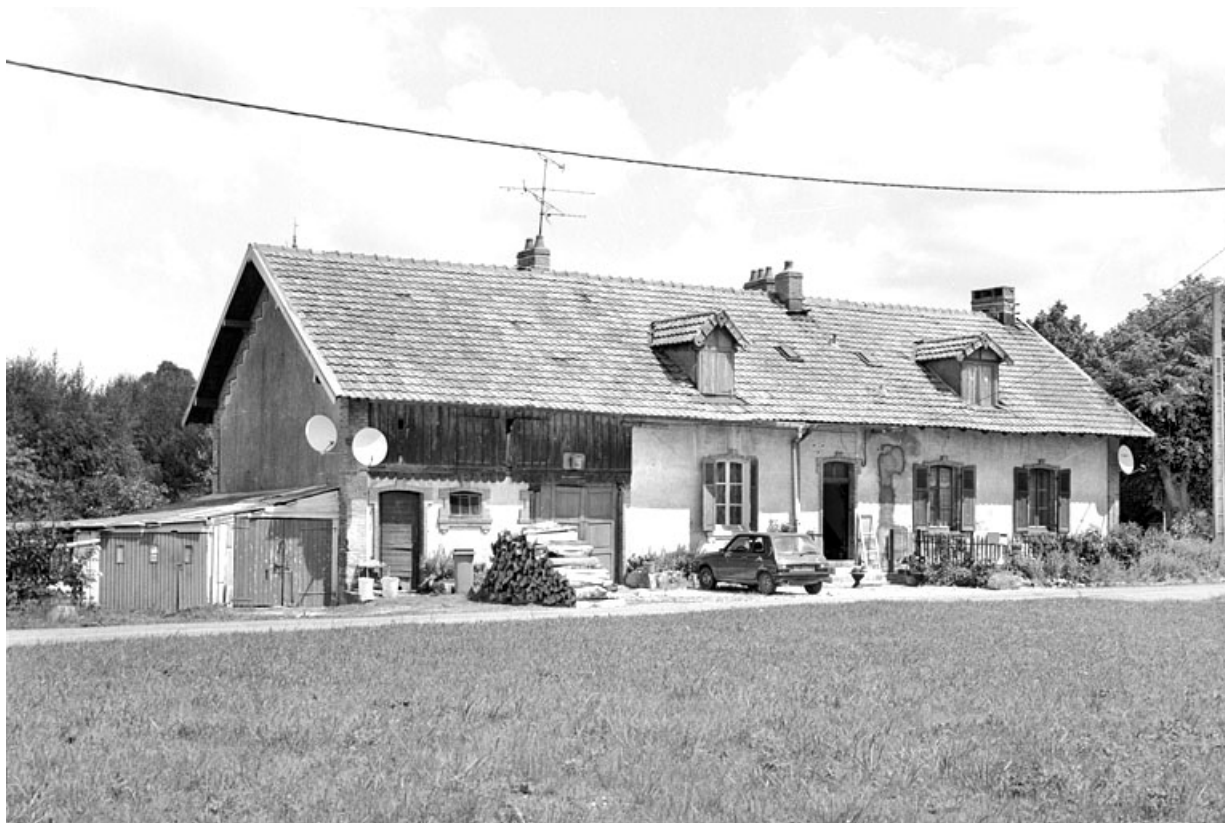
Maison ouvrière à 2 logements.

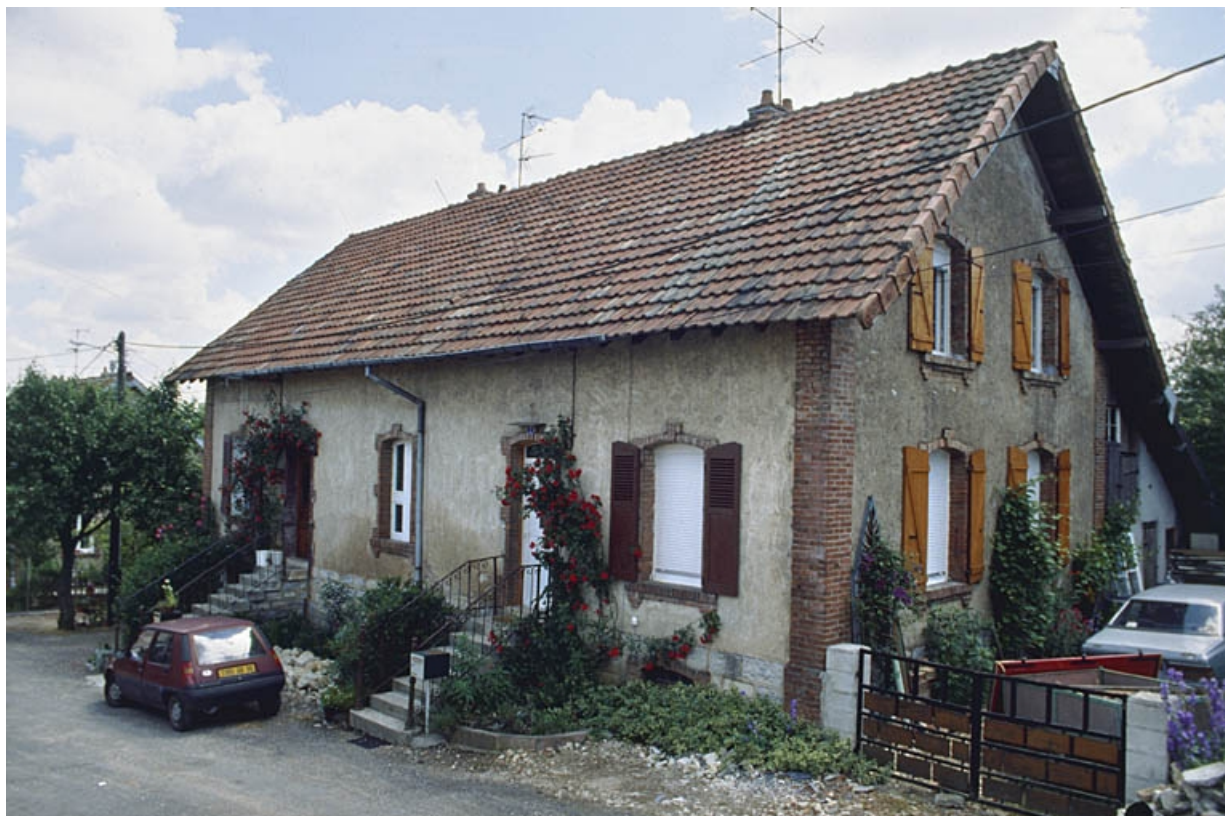
Maison ouvrière à 2 logements au n° 7 rue de la Tuilerie.
