USINE DE PETITE MÉTALLURGIE ET D'HORLOGERIE JAPY DITE LA PENDULERIE, ACTUELLEMENT IMMEUBLE À LOGEMENTS ET MUSÉE FRÉDÉRIC JAPY

Bourgogne-Franche-Comté, Territoire de Belfort
Beaucourt
16 à 30 rue Frédéric Japy

Dossier IA90000076 réalisé en 2000
Auteur(s) : Bernard Lardière, Raphaël Favereaux

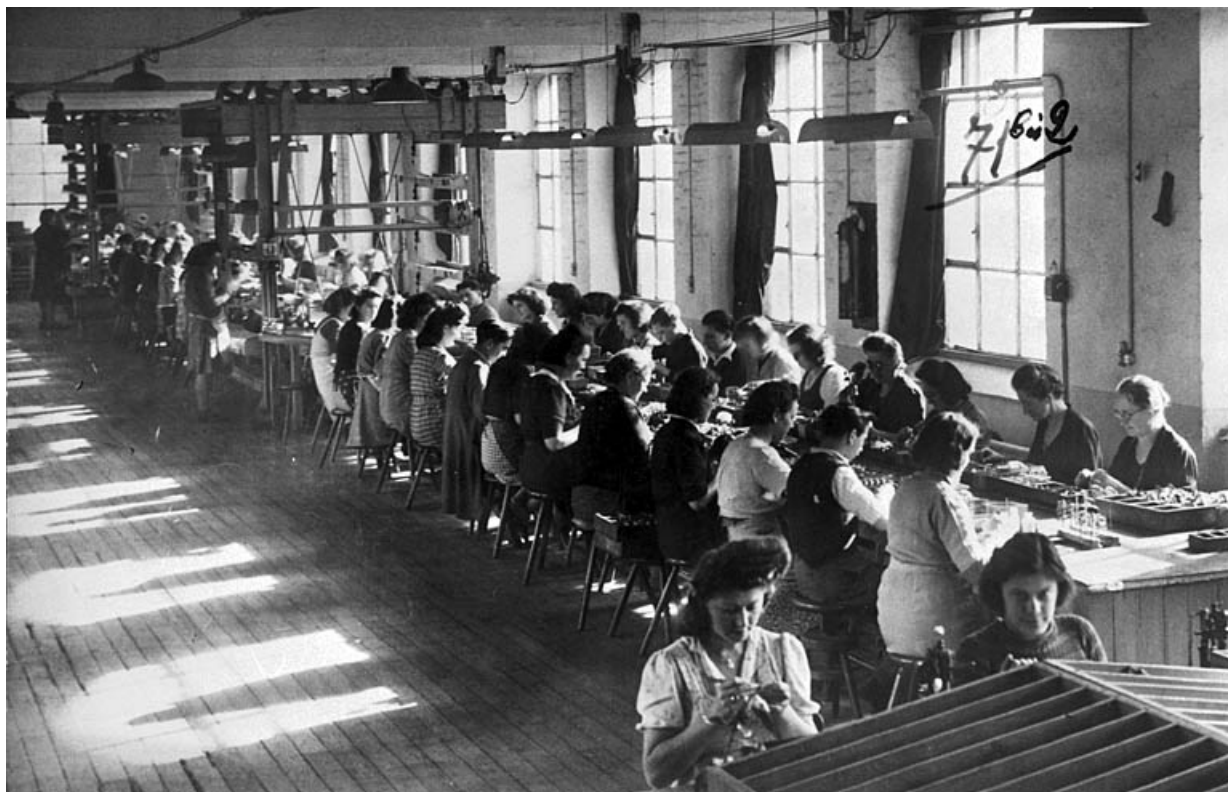
Atelier de montage des réveils.

- **Atelier de montage des réveils (dans la Pendulerie), [vers 1948-1950].**
Atelier de montage des réveils (dans la Pendulerie). Photographie, s.d. [vers 1948-1950].
Lieu de conservation : Archives départementales du Territoire de Belfort, Belfort- Cote du document : 9 J P 3

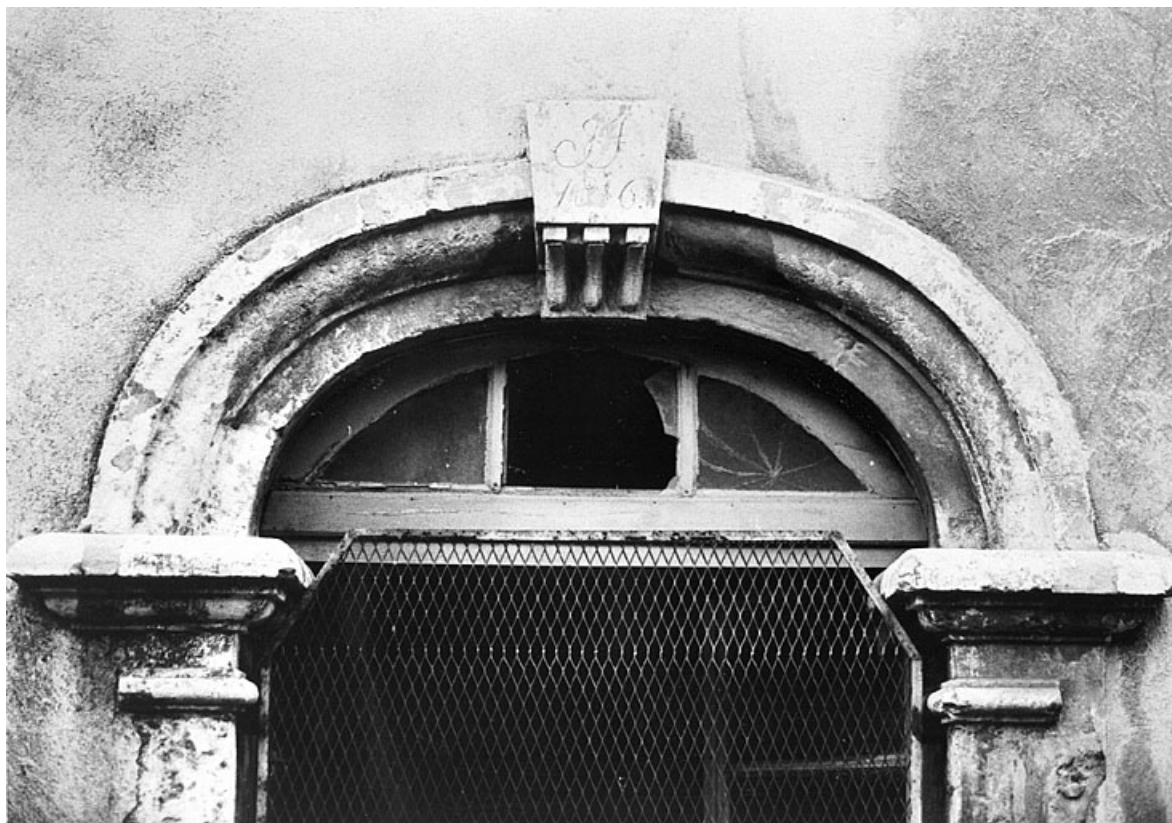
Détail d'une baie sur la façade sud (état en 1978). La clé d'arcade porte la date 1816 et les initiales F.J. (?), vestige de la reconstruction après l'incendie de 1815.

- **Détail d'une baie sur la façade sud (état en 1978). La clé d'arcade porte la date 1816 et les initiales F.J. (?), vestige de la reconstruction après l'incendie de 1815.**
Détail d'une baie sur la façade sud (état en 1978). La clé d'arcade porte la date 1816 et les initiales F.J. (?), vestige de la reconstruction après l'incendie de 1815. SRI. Enquête régionale sur les bâtiments industriels (1979-1981), par Goetz, B. (photographe)
Lieu de conservation : Musée du Château de Montbéliard

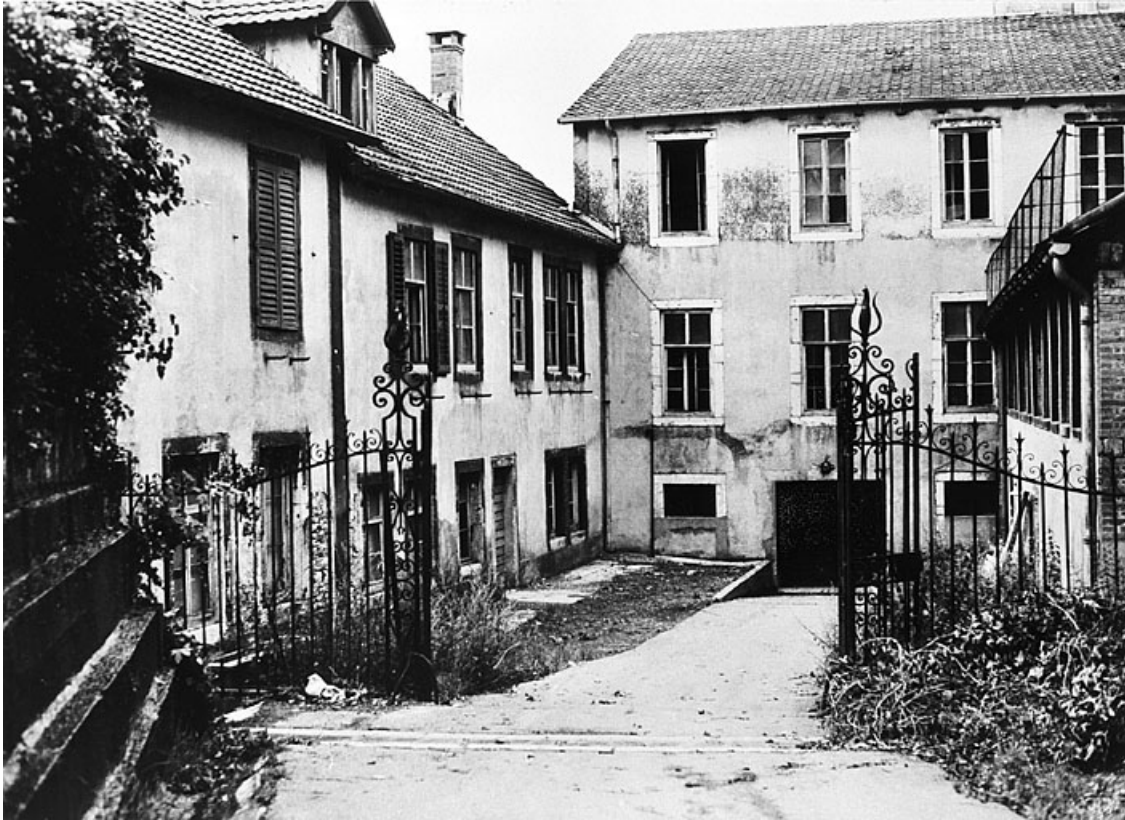
Bâtiments ouest : bureaux et logements à gauche, atelier de fabrication au fond (état en 1978).

- **Bâtiments ouest : bureaux et logements à gauche, atelier de fabrication au fond (état en 1978).**
Bâtiments ouest : bureaux et logements à gauche, atelier de fabrication au fond (état en 1978). SRI. Enquête régionale sur les bâtiments industriels (1979-1981), par Goetz, B. (photographe)
Lieu de conservation : Musée du Château de Montbéliard
