USINE DE PETITE MÉTALLURGIE ET D'HORLOGERIE JAPY DITE LA PENDULERIE, ACTUELLEMENT IMMEUBLE À LOGEMENTS ET MUSÉE FRÉDÉRIC JAPY

Bourgogne-Franche-Comté, Territoire de Belfort
Beaucourt
16 à 30 rue Frédéric Japy

Dossier IA90000076 réalisé en 2000
Auteur(s) : Bernard Lardière, Raphaël
Favereaux

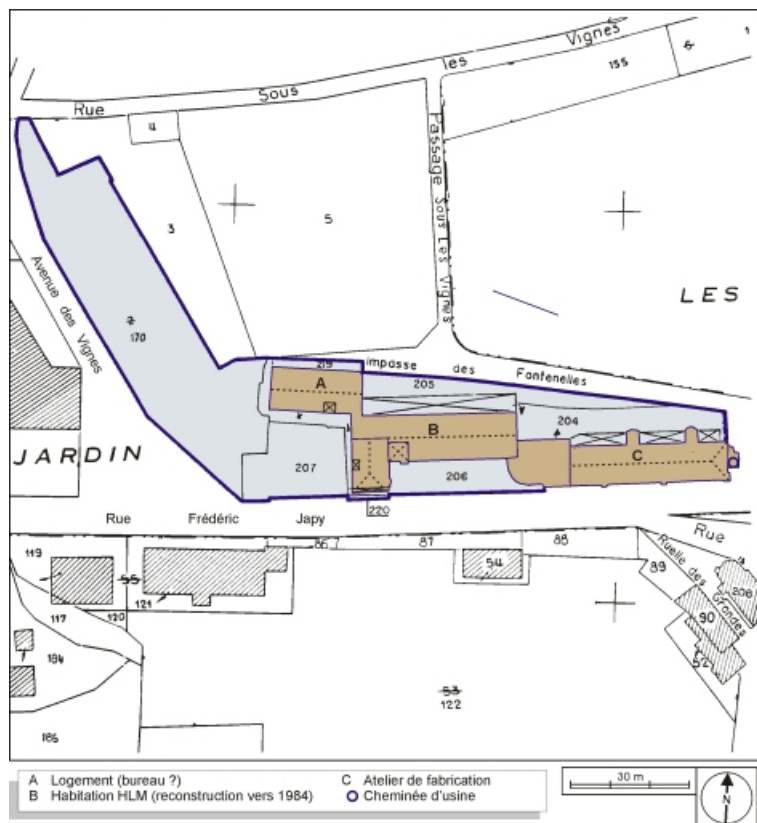
Plan-masse et de situation. Extrait du plan cadastral, 1984, section AL, 1:1000.
90, Beaucourt, 16 à 30 rue Frédéric Japy

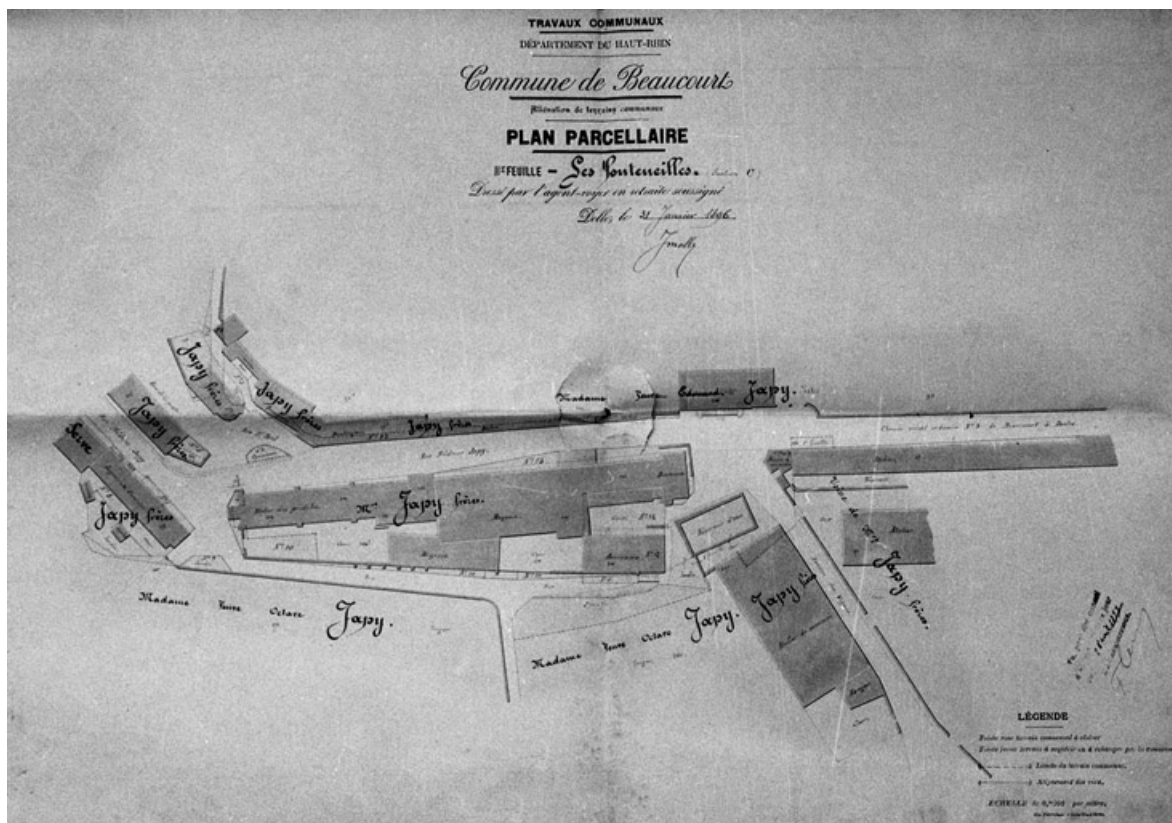
Plan-masse de la Pendulerie [extrait du plan parcellaire].

- **Plan-masse de la Pendulerie [extrait du plan parcellaire].**
Plan-masse de la Pendulerie [extrait du plan parcellaire]. Dessin, 1896.
Lieu de conservation : Archives départementales du Territoire de Belfort, Belfort- Cote du document : O 2 O p 491

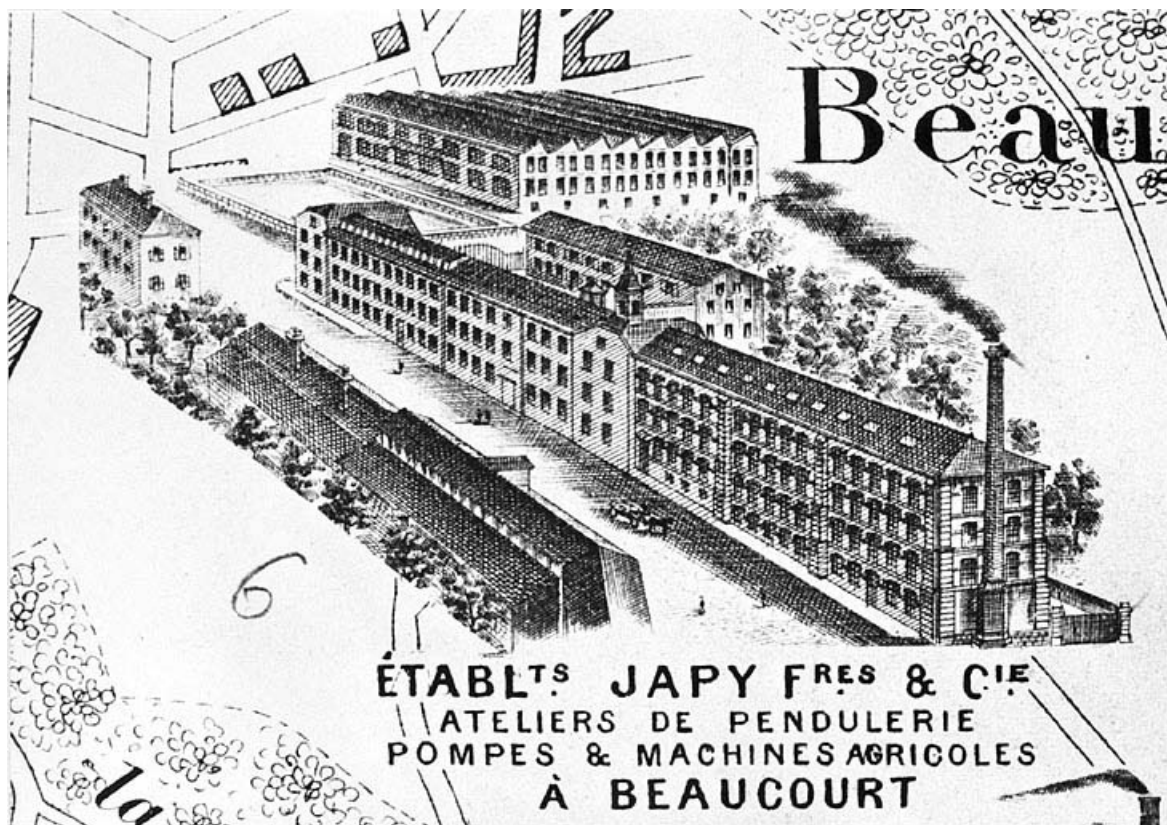
Plan monumental des grandes usines de la vallée de Montbéliard et partie du Territoire de Belfort [la Pendulerie].
90, Beaucourt, 16 à 30 rue Frédéric Japy

- **Plan monumental des grandes usines de la vallée de Montbéliard et partie du Territoire de Belfort [la Pendulerie].**

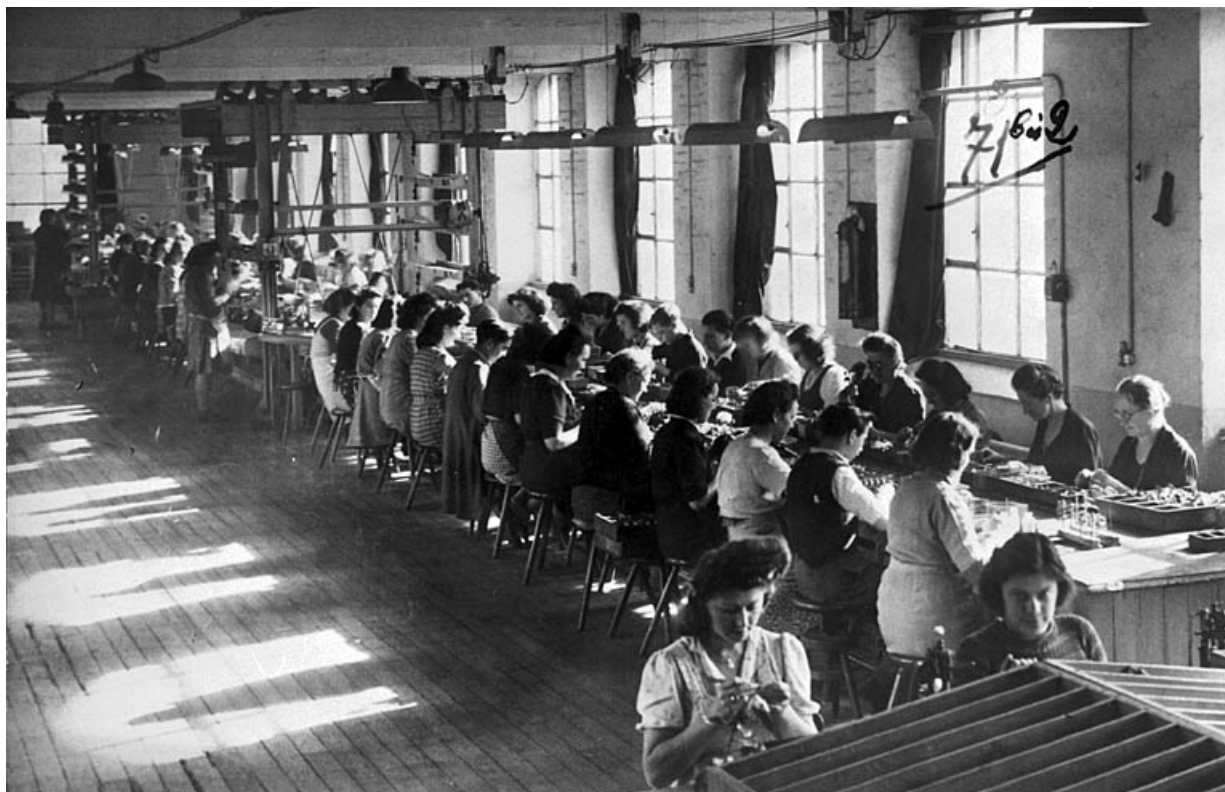
Atelier de montage des réveils.

- **Atelier de montage des réveils (dans la Pendulerie), [vers 1948-1950].**
Atelier de montage des réveils (dans la Pendulerie). Photographie, s.d. [vers 1948-1950].
Lieu de conservation : Archives départementales du Territoire de Belfort, Belfort- Cote du document : 9 J P 3

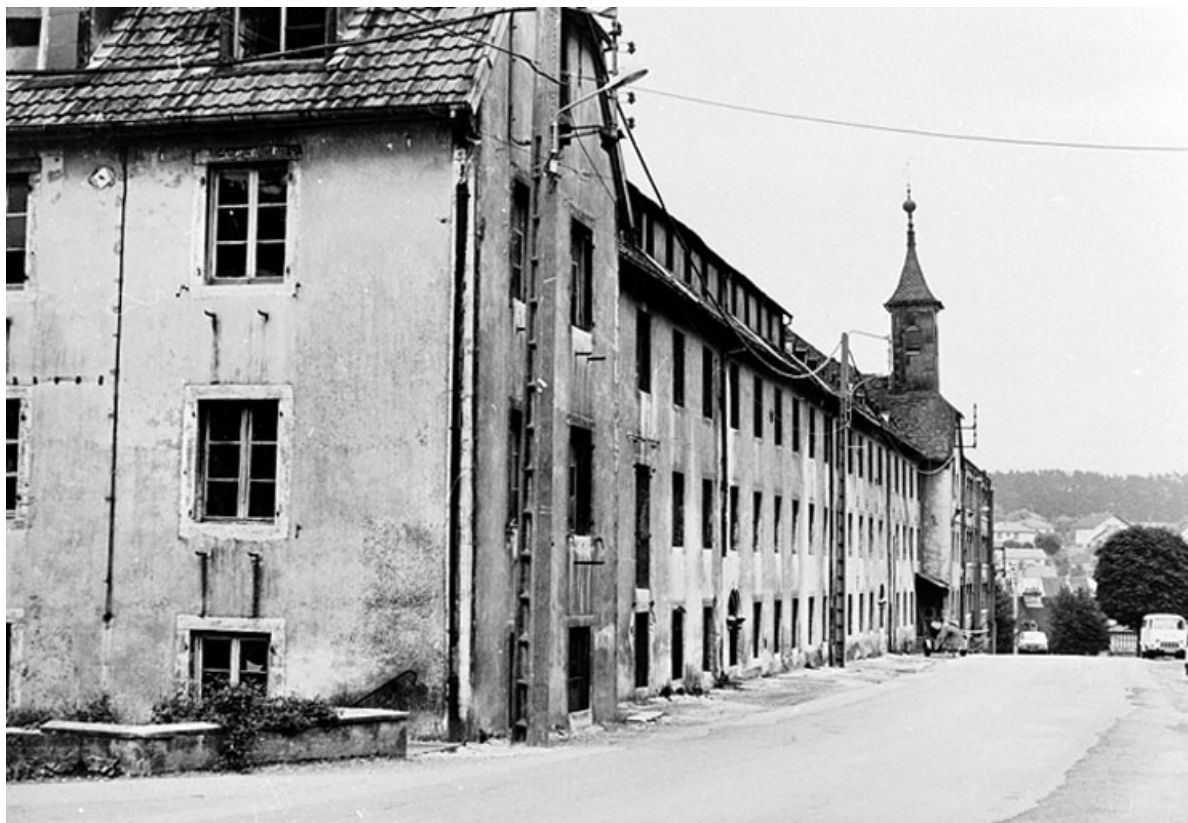
Façade sur rue avant destruction (état en 1978).

- **Façade sur rue avant destruction (état en 1978).**
Façade sur rue avant destruction (état en 1978). SRI. Enquête régionale sur les bâtiments industriels (1979-1981), par Goetz, B. (photographe)
Lieu de conservation : Musée du Château de Montbéliard

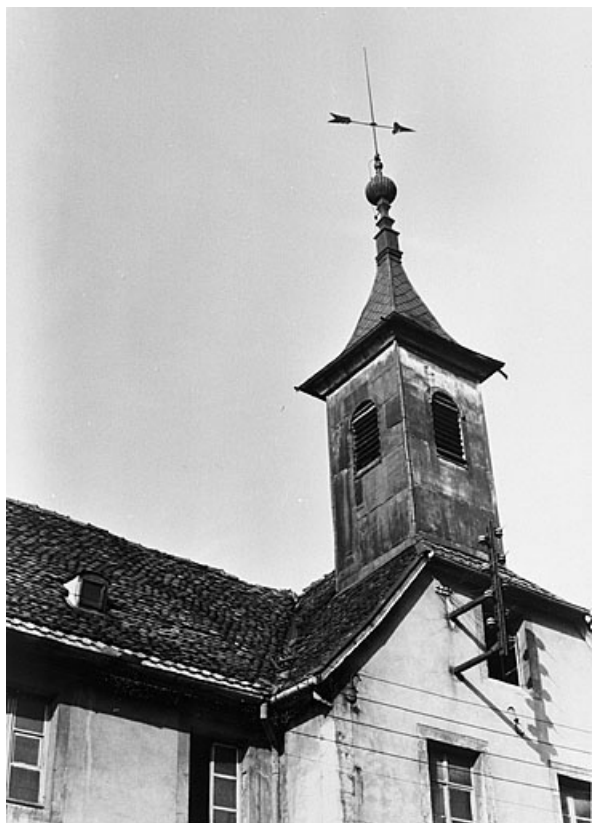
Le clocher surmontant le pavillon ouest en 1976 [avant destruction].

- **Le clocher surmontant le pavillon ouest en 1976 [avant destruction].**
Le clocher surmontant le pavillon ouest en 1976 [avant destruction]. SRI. Enquête régionale sur les bâtiments industriels (1979-1981), par Tchirakadzé, Ch. (photographe)
Lieu de conservation : Musée du Château de Montbéliard

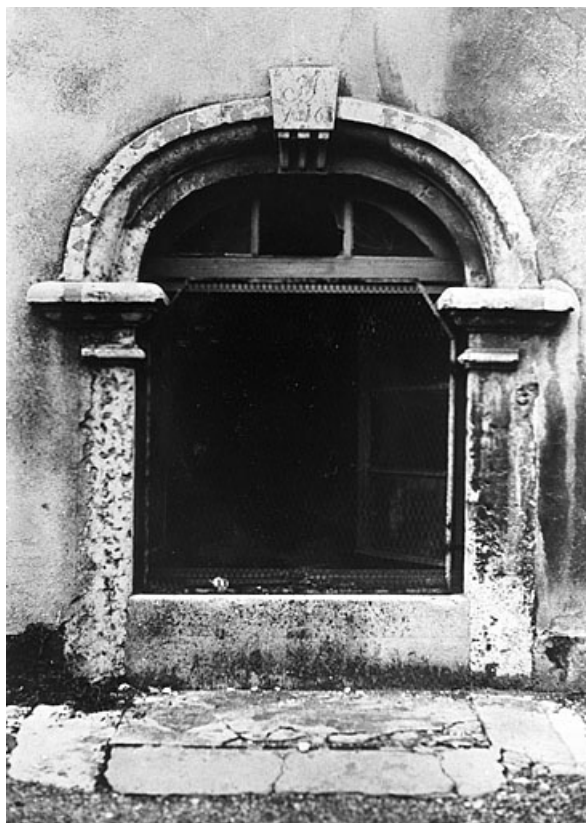
Baie sur la façade sud (état en 1978).

- **Baie sur la façade sud (état en 1978).**
Baie sur la façade sud (état en 1978). SRI. Enquête régionale sur les bâtiments industriels (1979-1981), par Goetz, B. (photographe)
Lieu de conservation : Musée du Château de Montbéliard

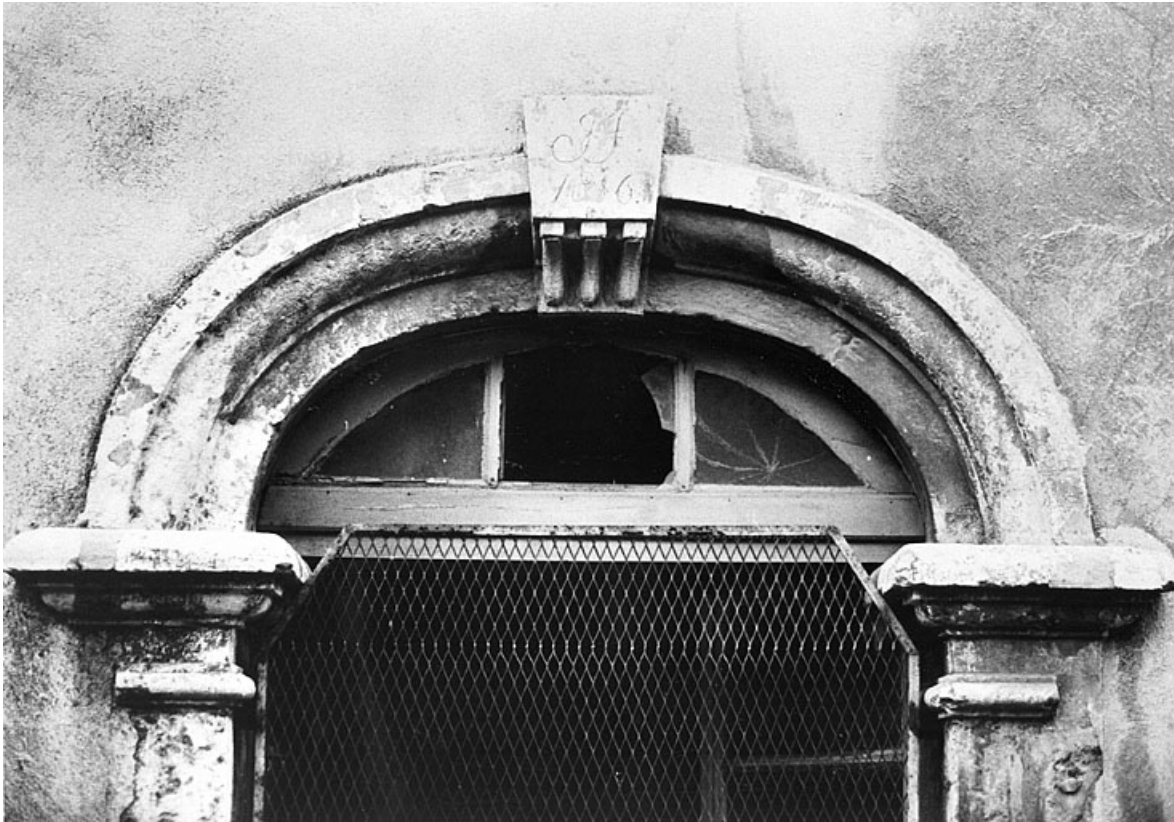
Détail d'une baie sur la façade sud (état en 1978). La clé d'arcade porte la date 1816 et les initiales F.J. (?), vestige de la reconstruction après l'incendie de 1815.

- **Détail d'une baie sur la façade sud (état en 1978). La clé d'arcade porte la date 1816 et les initiales F.J. (?), vestige de la reconstruction après l'incendie de 1815.**
Détail d'une baie sur la façade sud (état en 1978). La clé d'arcade porte la date 1816 et les initiales F.J. (?), vestige de la reconstruction après l'incendie de 1815. SRI. Enquête régionale sur les bâtiments industriels (1979-1981), par Goetz, B. (photographe)
Lieu de conservation : Musée du Château de Montbéliard

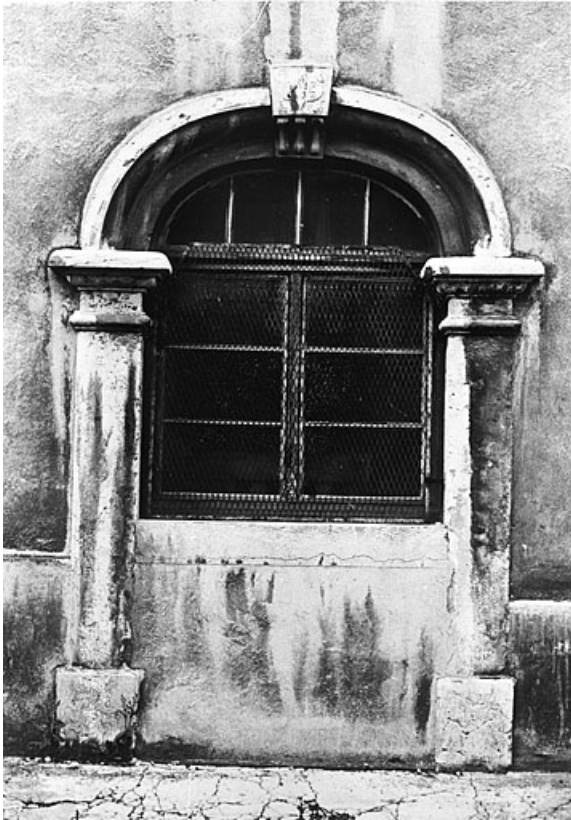
Seconde baie sur la façade sud (état en 1978).

- **Seconde baie sur la façade sud (état en 1978).**

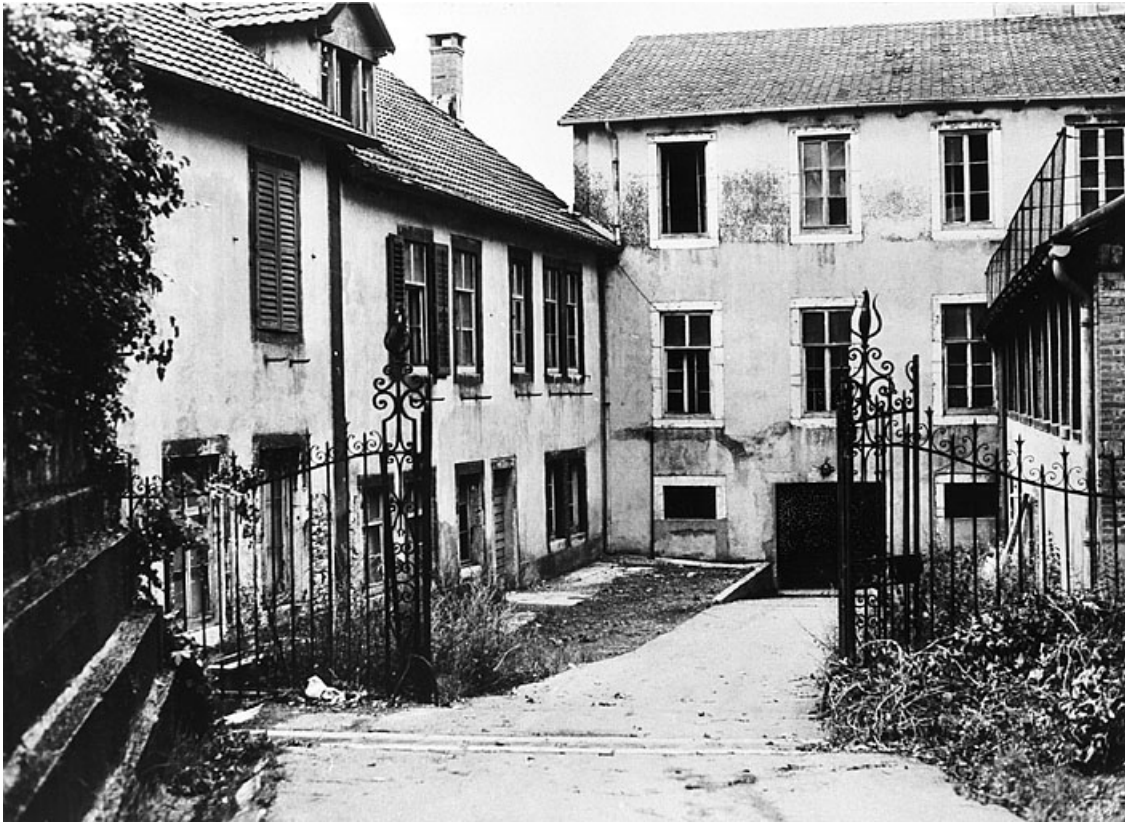
Bâtiments ouest : bureaux et logements à gauche, atelier de fabrication au fond (état en 1978).

- **Bâtiments ouest : bureaux et logements à gauche, atelier de fabrication au fond (état en 1978).**
Bâtiments ouest : bureaux et logements à gauche, atelier de fabrication au fond (état en 1978). SRI. Enquête régionale sur les bâtiments industriels (1979-1981), par Goetz, B. (photographe)
Lieu de conservation : Musée du Château de Montbéliard

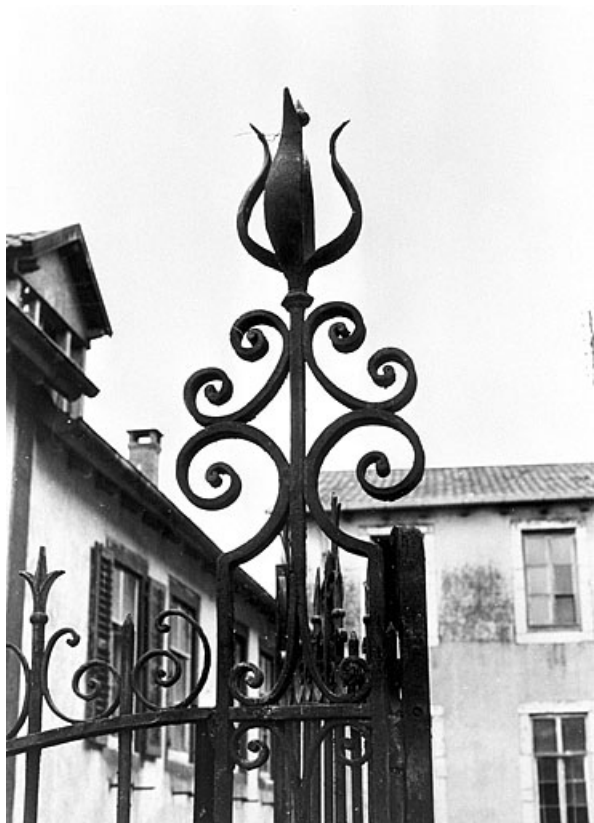
Bâtiments ouest : détail de la grille (état en 1978).

- **Bâtiments ouest : détail de la grille (état en 1978).**
Bâtiments ouest : détail de la grille (état en 1978). SRI. Enquête régionale sur les bâtiments industriels (1979-1981), par Goetz, B. (photographe)
Lieu de conservation : Musée du Château de Montbéliard

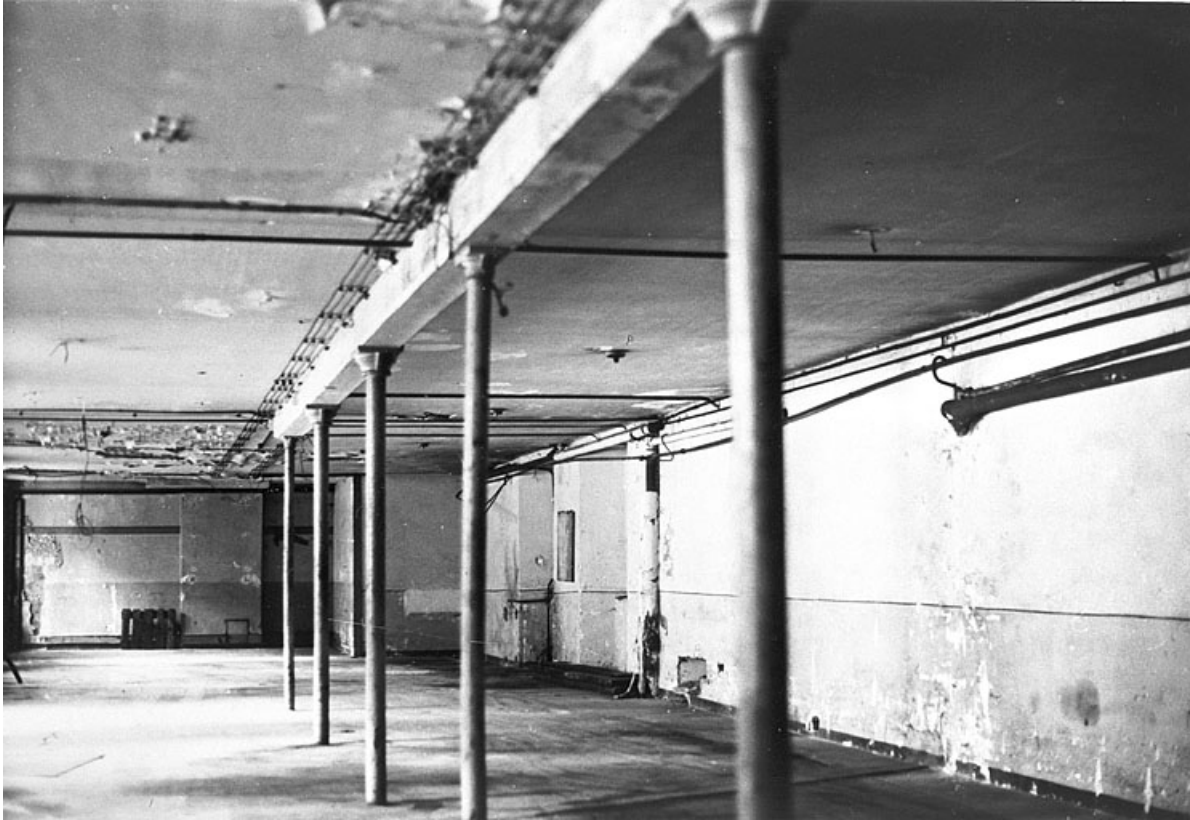
L'atelier au rez-de-chaussée (état en 1978).

- **L'atelier au rez-de-chaussée (état en 1978).**
L'atelier au rez-de-chaussée (état en 1978). SRI. Enquête régionale sur les bâtiments industriels (1979-1981), par Goetz, B. (photographe)
Lieu de conservation : Musée du Château de Montbéliard

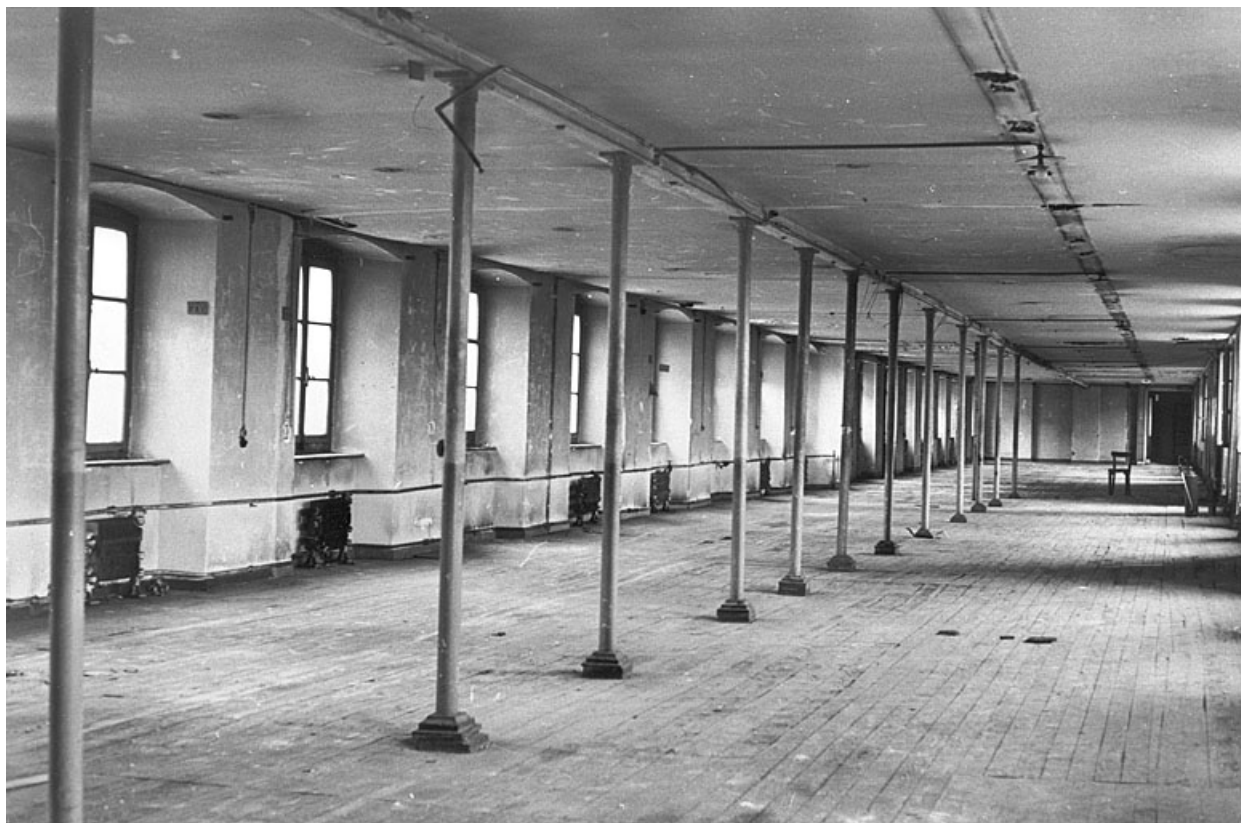
Atelier au premier étage (état en 1978).

- **Atelier au premier étage (état en 1978).**
Atelier au premier étage (état en 1978). SRI. Enquête régionale sur les bâtiments industriels (1979-1981), par Goetz, B. (photographe)
Lieu de conservation : Musée du Château de Montbéliard

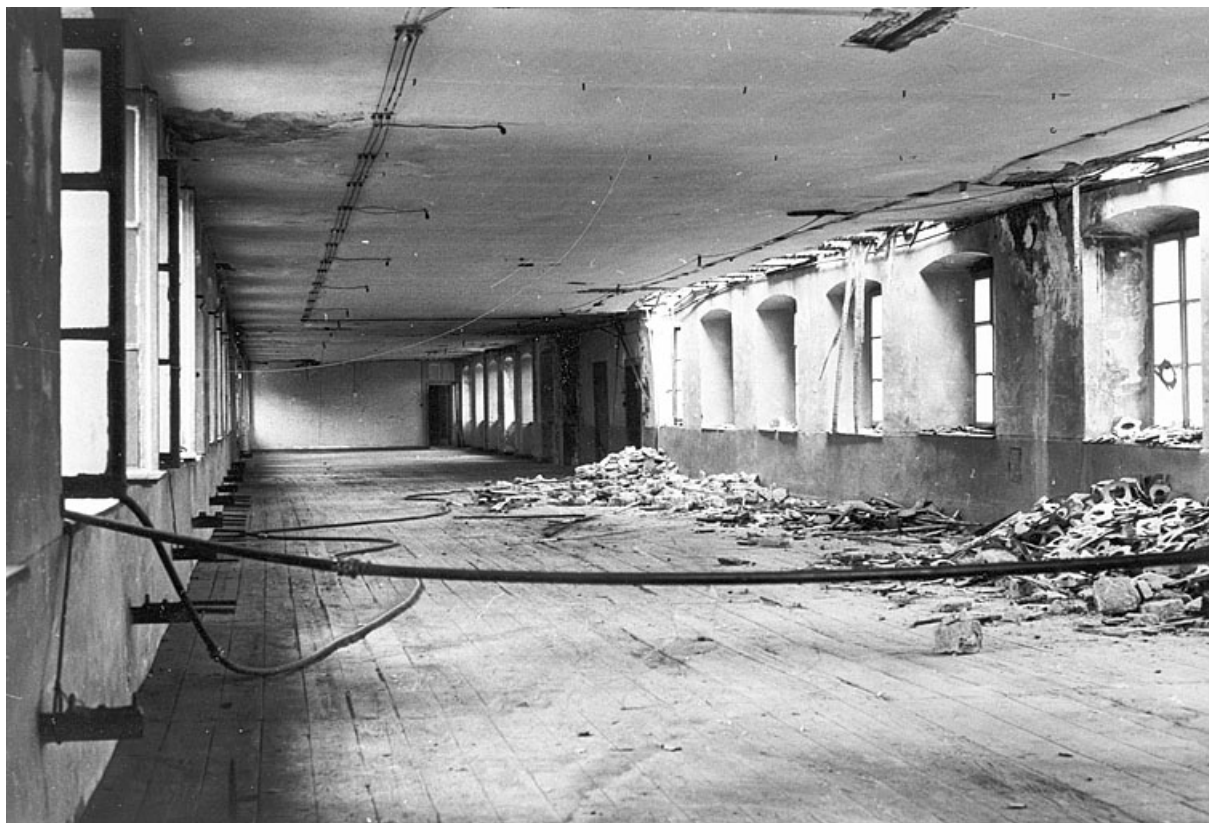
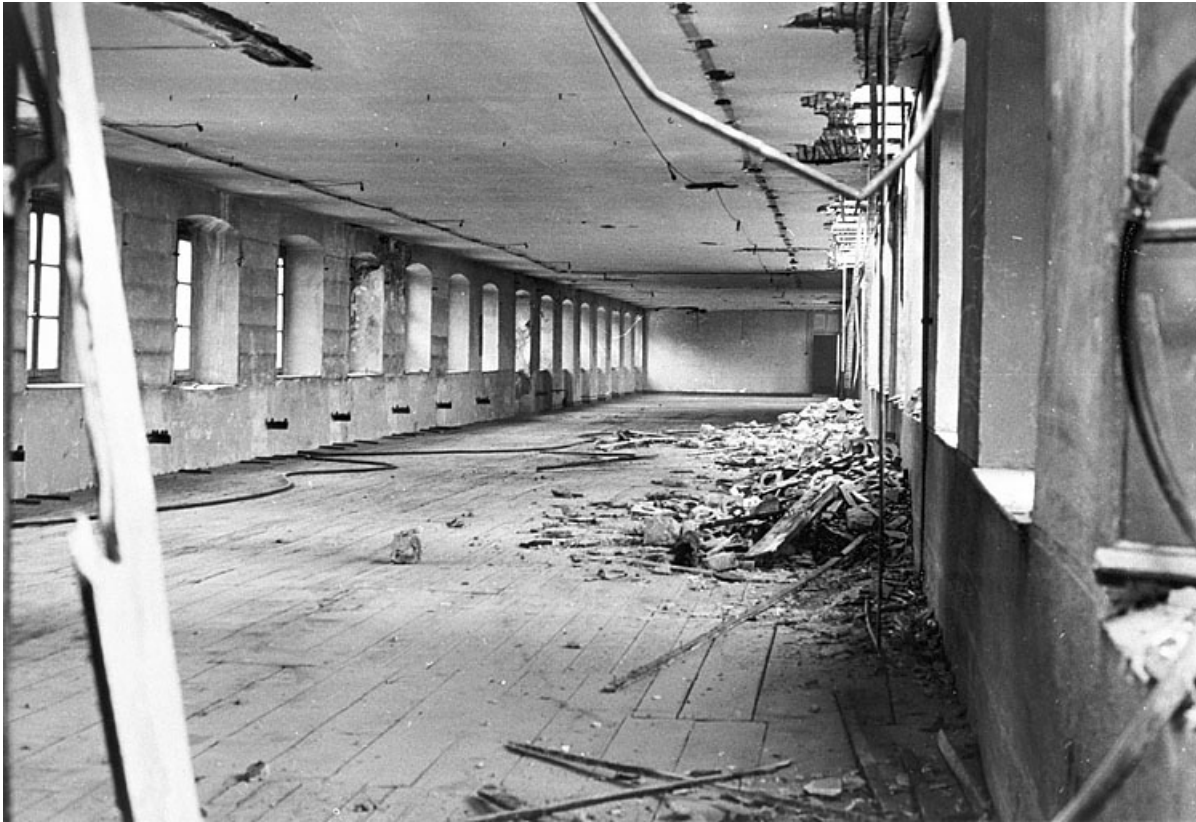
Atelier au second étage (état en 1978).

- **Atelier au second étage (état en 1978).**

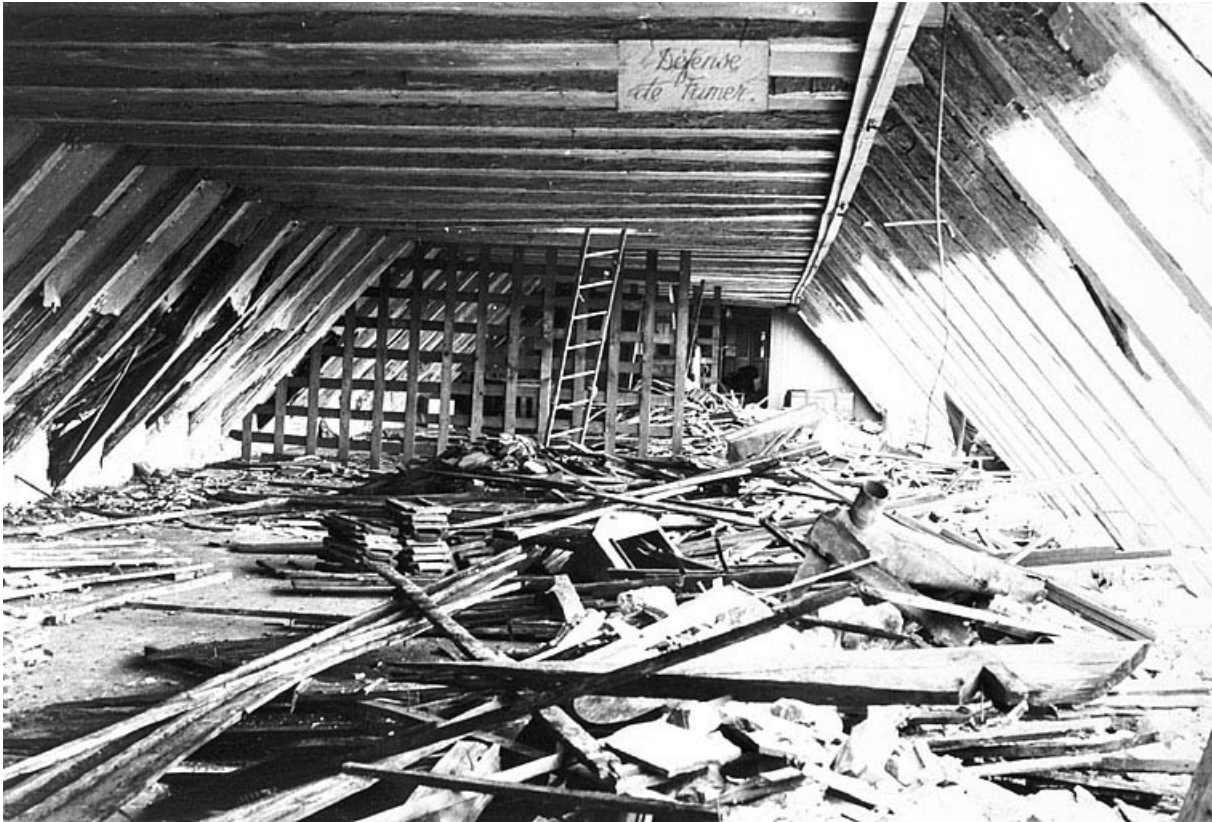
L'étage de comble (état en 1978).

- **L'étage de comble (état en 1978).**
L'étage de comble (état en 1978). SRI. Enquête régionale sur les bâtiments industriels (1979-1981), par Goetz, B. (photographe)
Lieu de conservation : Musée du Château, Montbéliard

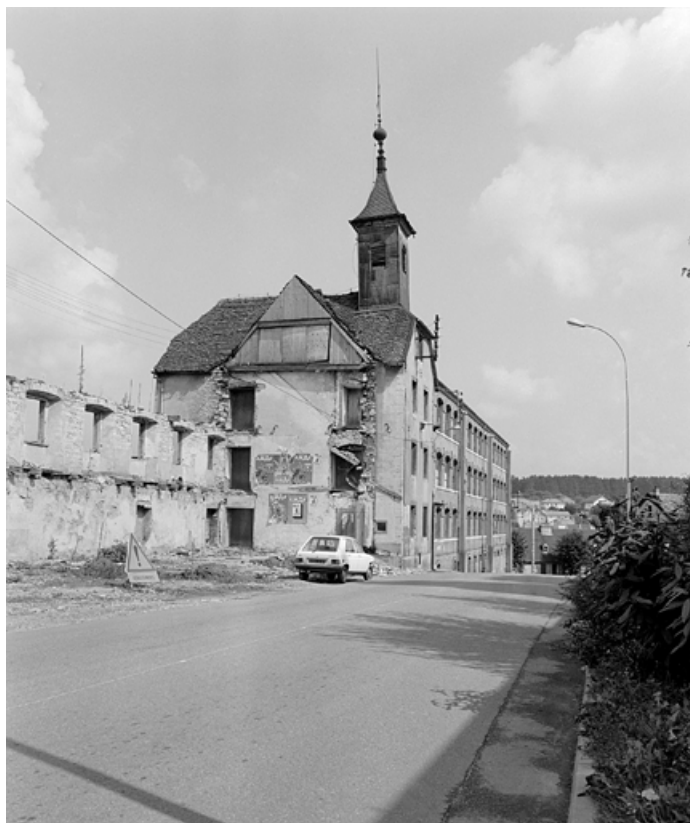
La Pendulerie en 1981. Au second plan, façade sur rue de l'extension des années 1892. SRI. Inventaire topographique du canton de Beaucourt (1981-1982).

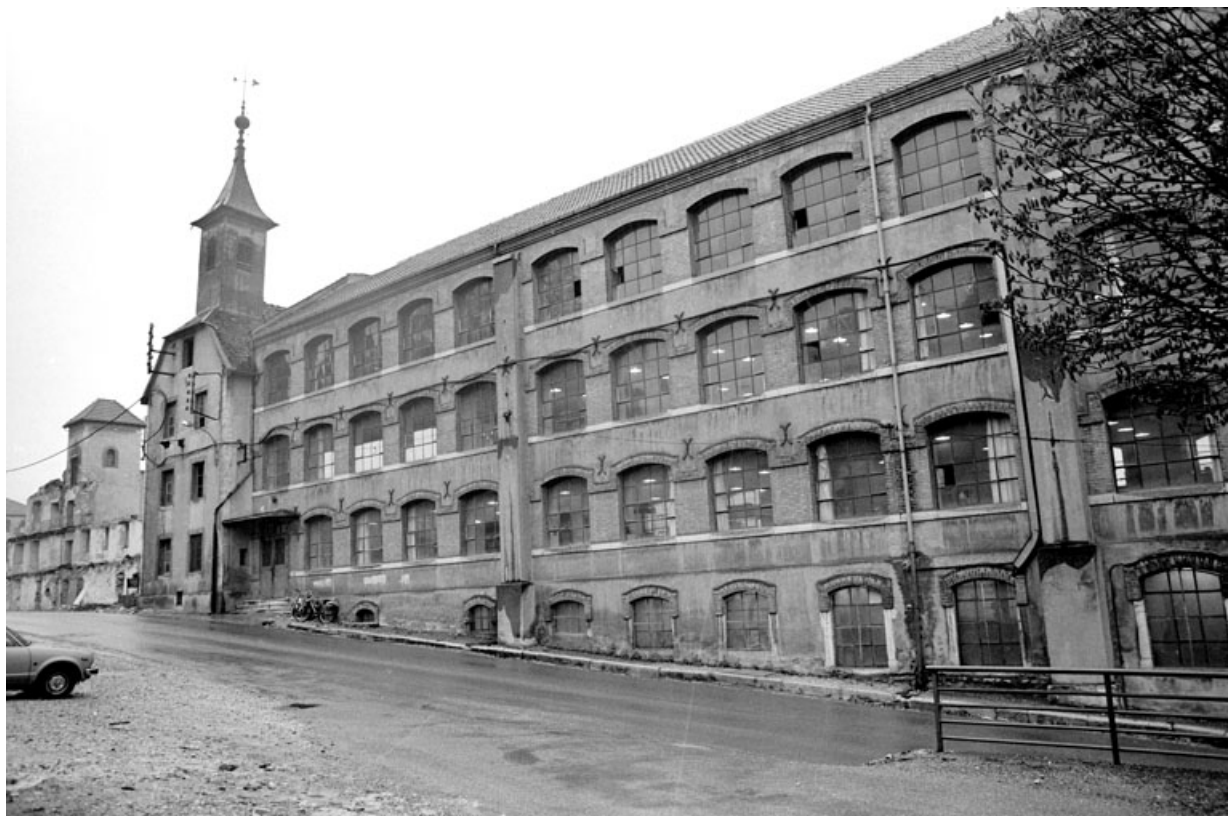
Façade sud de l'extension des années 1892 (état en 1981). SRI. Enquête régionale sur les bâtiments industriels (1979-1981).
90, Beaucourt, 16 à 30 rue Frédéric Japy

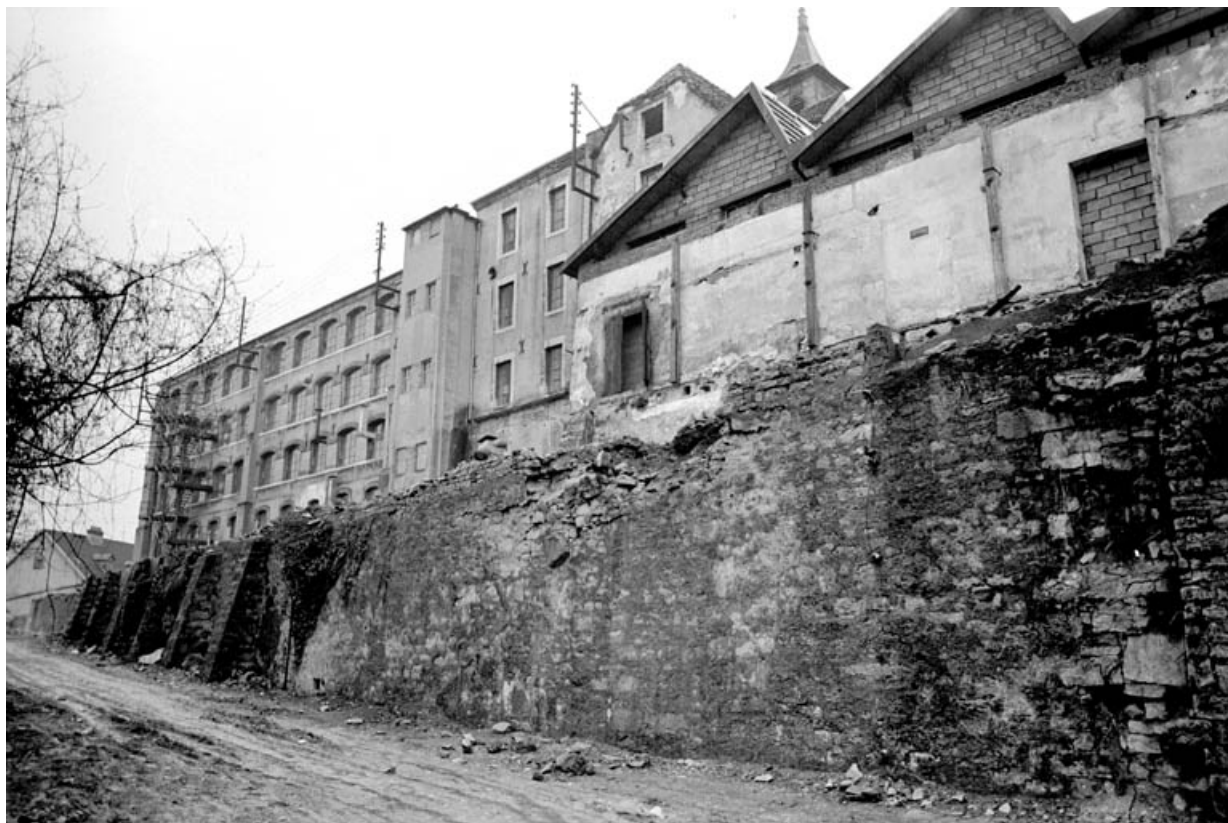
Façade postérieure de l'extension des années 1892 (état en 1981). SRI. Enquête régionale sur les bâtiments industriels (1979-1981).
90, Beaucourt, 16 à 30 rue Frédéric Japy

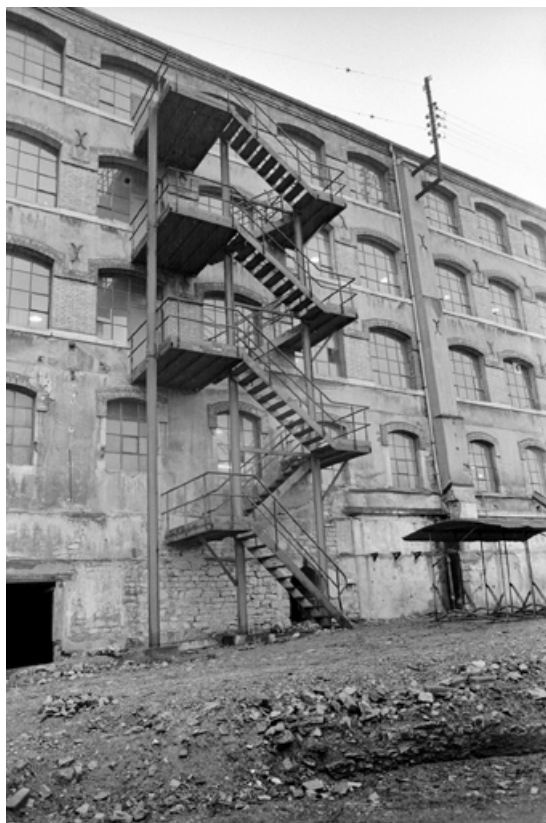
Extension des années 1892 : escalier métallique sur la façade postérieure (état en 1981). SRI. Enquête régionale sur les bâtiments industriels (1979-1981).

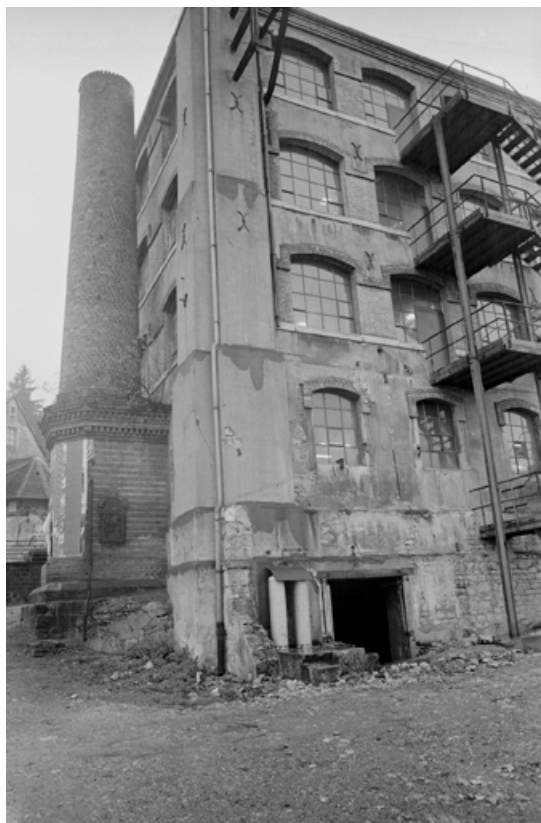
Extrémité de l'extension des années 1892 : détail de la cheminée sur la façade est (état en 1981). SRI. Enquête régionale sur les bâtiments industriels (1979-1981).

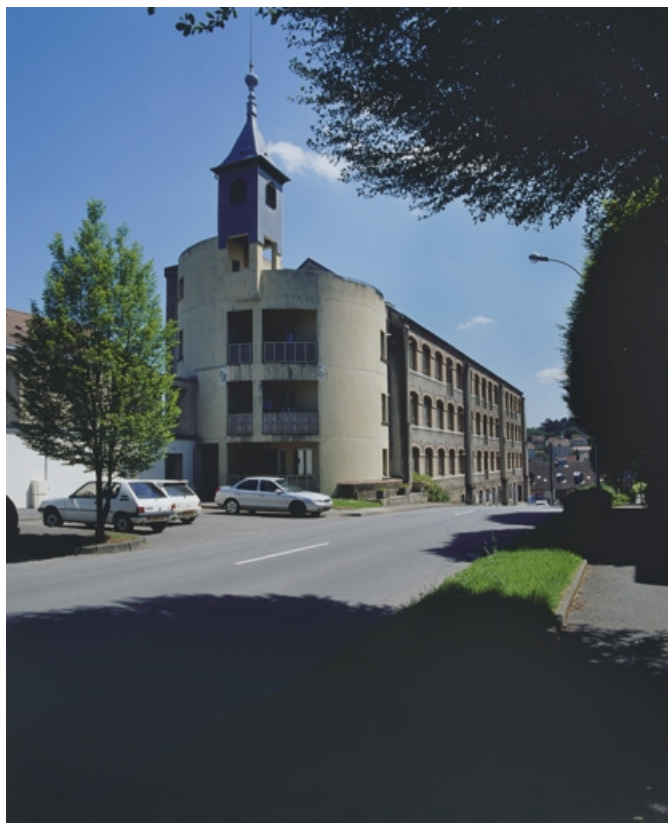
Extrémité ouest de l'atelier de fabrication.

L'atelier de fabrication construit en 1892 est en brique et moellon de calcaire enduit, à un étage de soubassement, rez-de-chaussée surélevé et deux étages carrés, couvert d'un toit à longs pans en tuile mécanique. La cheminée en brique a été tronquée.

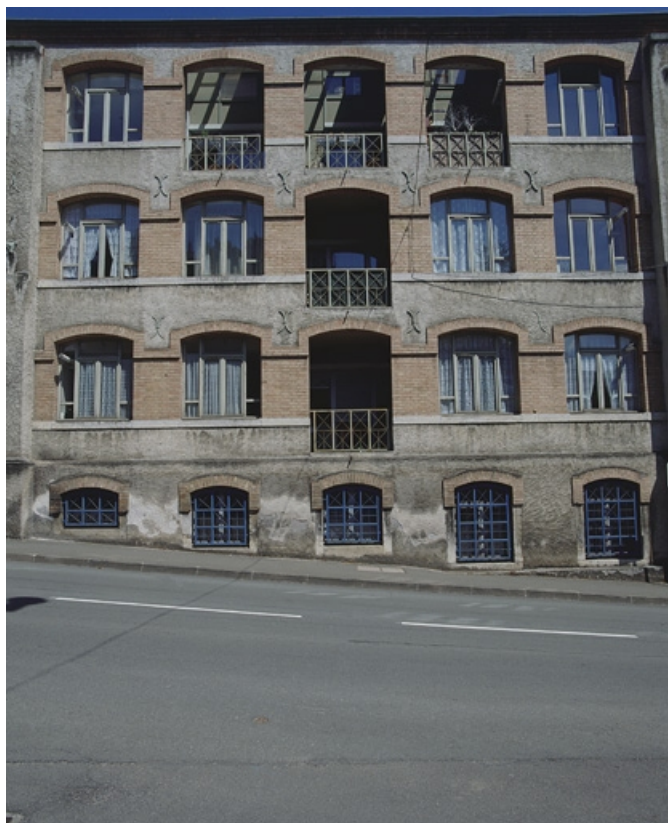
Travées de la façade antérieure.

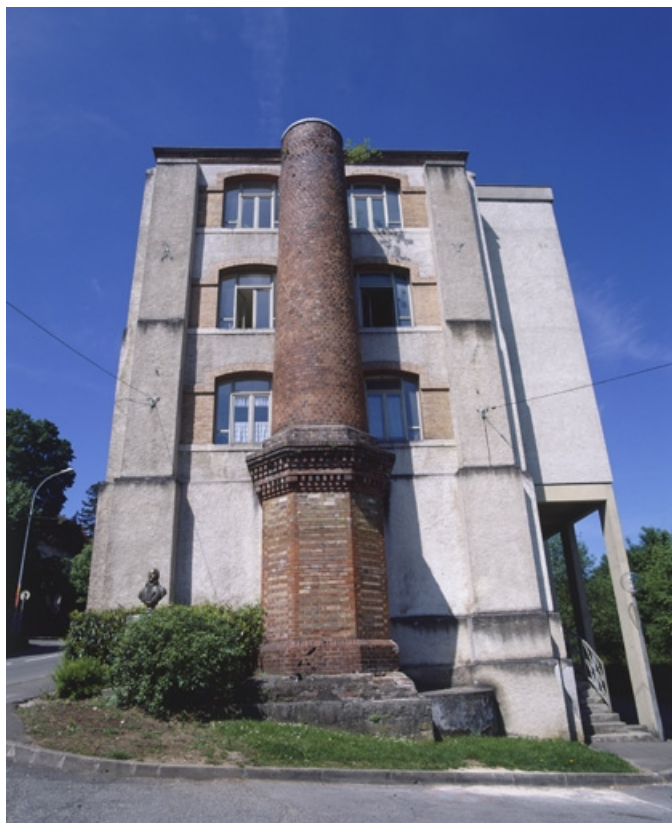
Façade est et cheminée (tronquée).
