USINE DE PETITE MÉTALLURGIE ET D'HORLOGERIE JAPY DITE LA PENDULERIE, ACTUELLEMENT IMMEUBLE À LOGEMENTS ET MUSÉE FRÉDÉRIC JAPY

Bourgogne-Franche-Comté, Territoire de Belfort
Beaucourt
16 à 30 rue Frédéric Japy

Dossier IA90000076 réalisé en 2000
Auteur(s) : Bernard Lardière, Raphaël
Favereaux

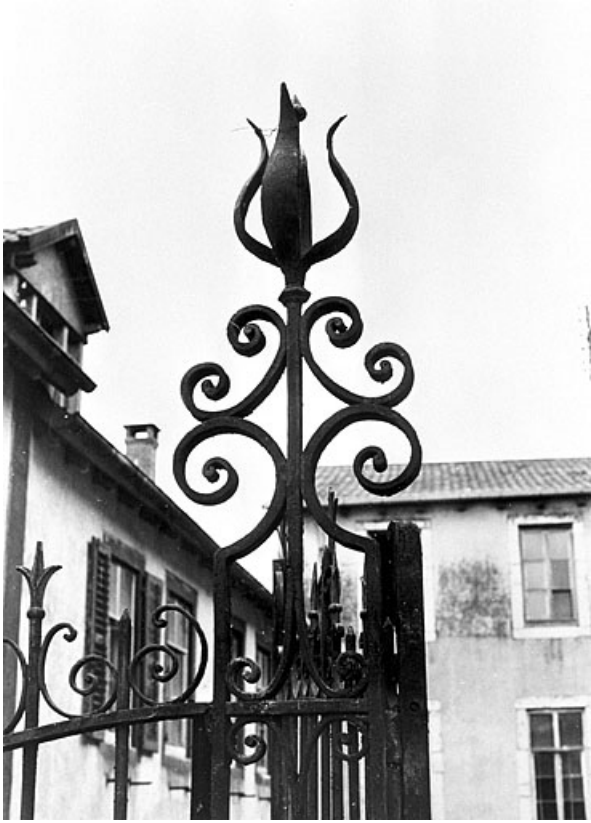
Bâtiments ouest : détail de la grille (état en 1978).

- **Bâtiments ouest : détail de la grille (état en 1978).**

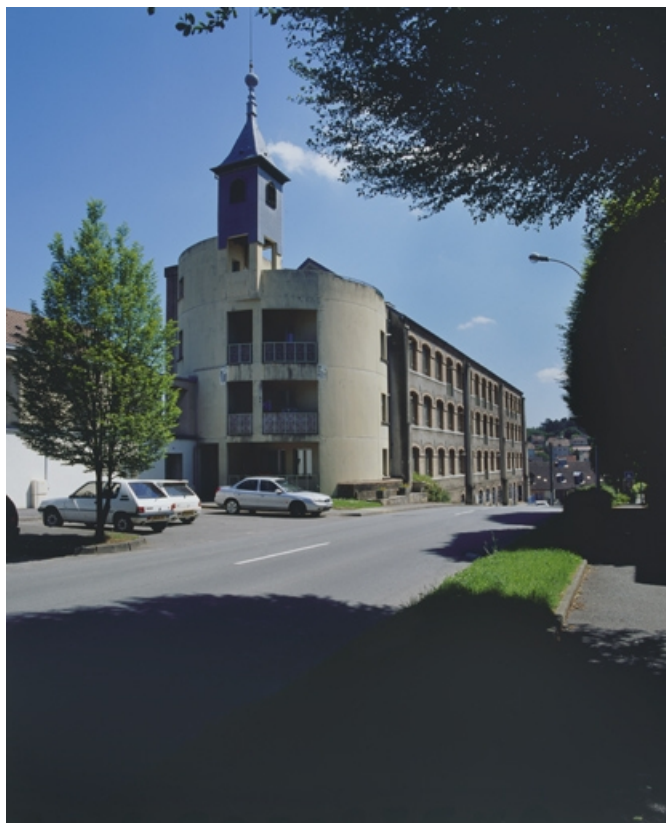
Extrémité ouest de l'atelier de fabrication.

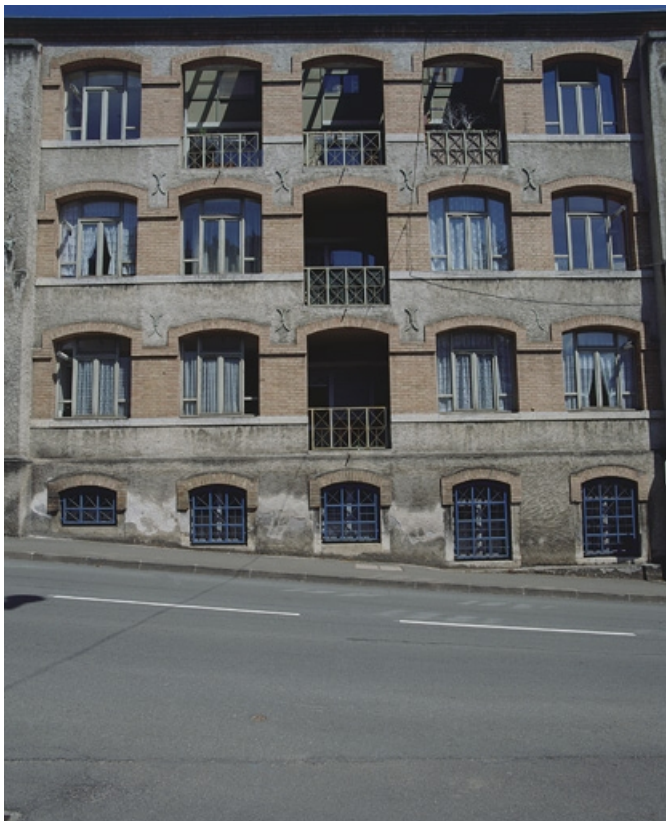
Travées de la façade antérieure.

Elévation : élévation à travées
