USINE DE PETITE MÉTALLURGIE ET D'HORLOGERIE JAPY DITE LA PENDULERIE, ACTUELLEMENT IMMEUBLE À LOGEMENTS ET MUSÉE FRÉDÉRIC JAPY

Bourgogne-Franche-Comté, Territoire de Belfort
Beaucourt
16 à 30 rue Frédéric Japy

Dossier IA90000076 réalisé en 2000
Auteur(s) : Bernard Lardière, Raphaël Favereaux

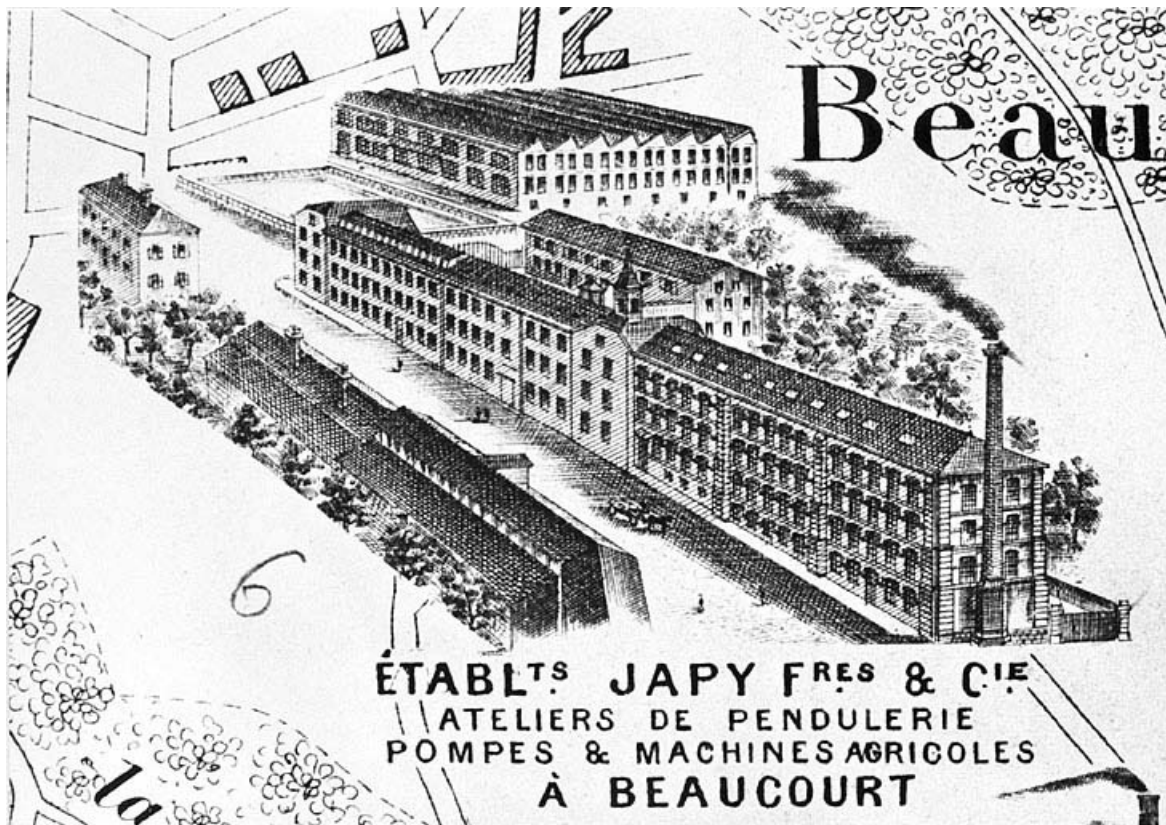
Plan monumental des grandes usines de la vallée de Montbéliard et partie du Territoire de Belfort [la Pendulerie].
90, Beaucourt, 16 à 30 rue Frédéric Japy

- **Plan monumental des grandes usines de la vallée de Montbéliard et partie du Territoire de Belfort [la Pendulerie].**

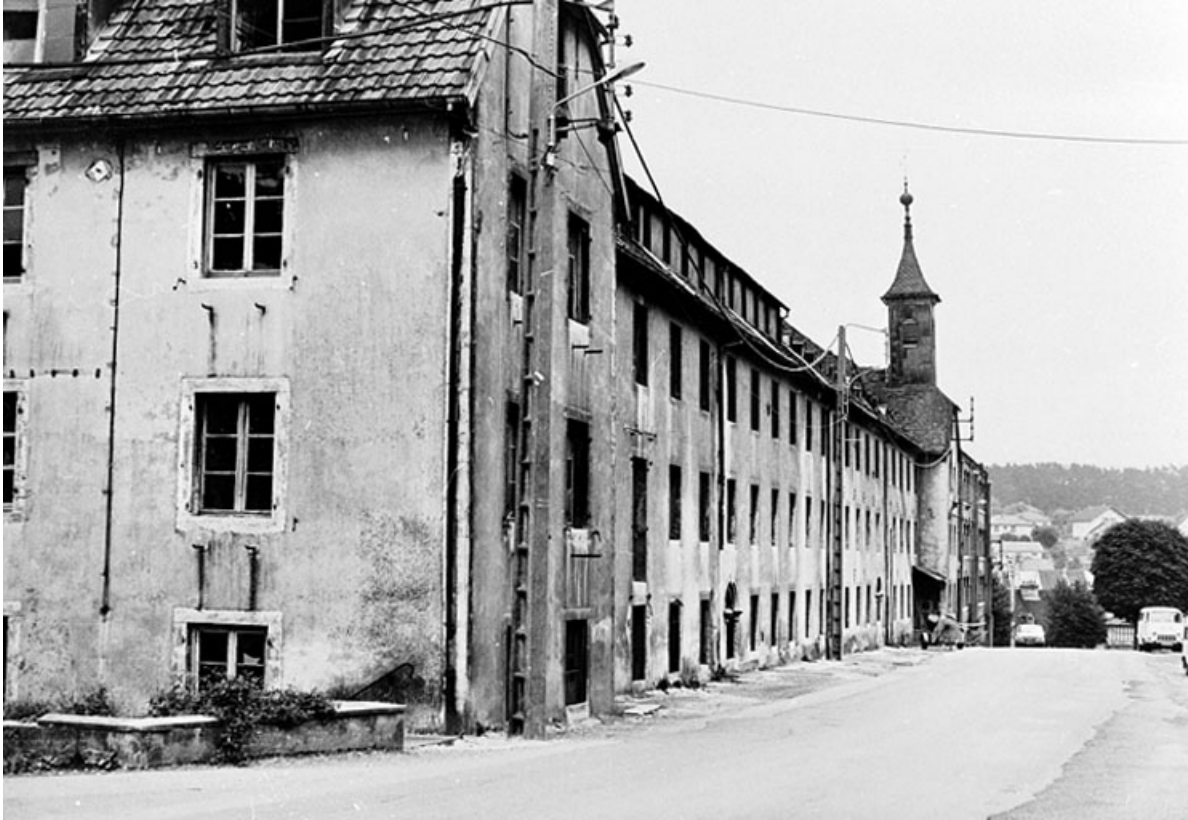
Façade sur rue avant destruction (état en 1978).

- **Façade sur rue avant destruction (état en 1978).**
Façade sur rue avant destruction (état en 1978). SRI. Enquête régionale sur les bâtiments industriels (1979-1981), par Goetz, B. (photographe)
Lieu de conservation : Musée du Château de Montbéliard

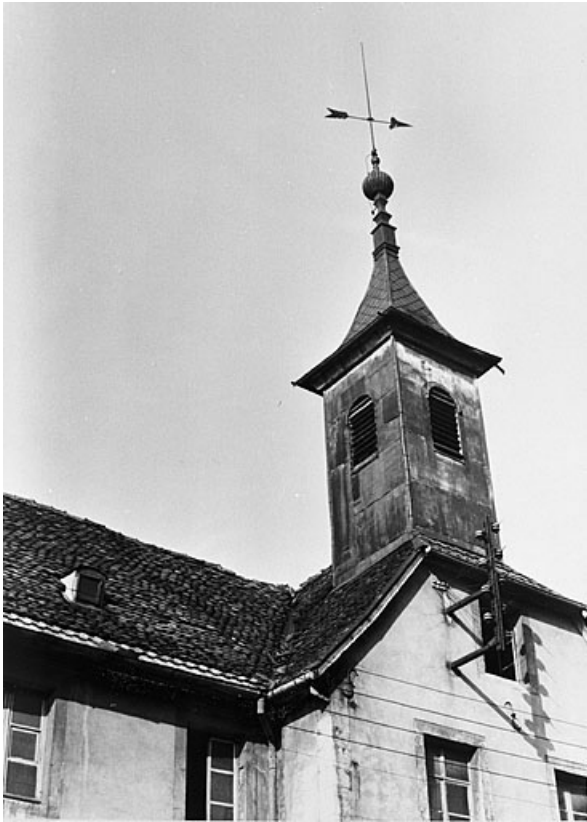
Le clocher surmontant le pavillon ouest en 1976 [avant destruction].

- **Le clocher surmontant le pavillon ouest en 1976 [avant destruction].**
Le clocher surmontant le pavillon ouest en 1976 [avant destruction]. SRI. Enquête régionale sur les bâtiments industriels (1979-1981), par Tchirakadzé, Ch. (photographe)
Lieu de conservation : Musée du Château de Montbéliard

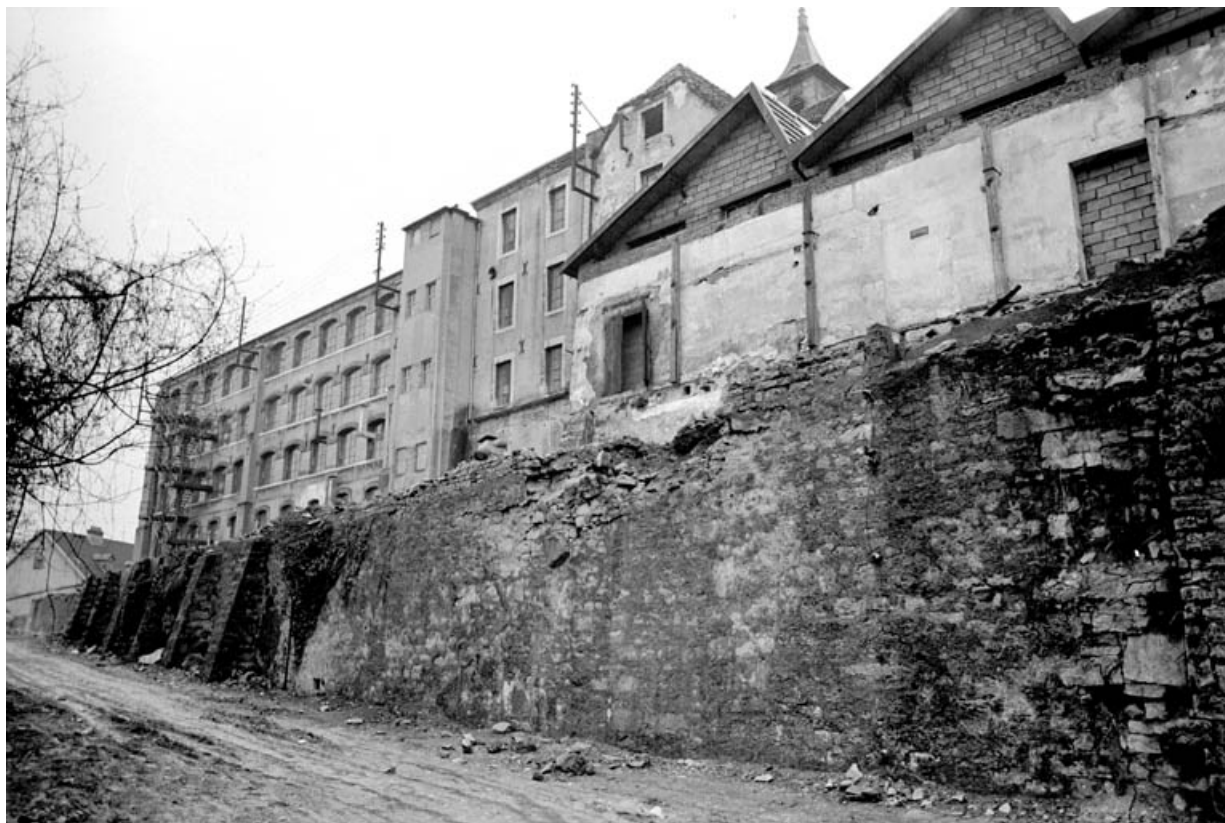
Façade postérieure de l'extension des années 1892 (état en 1981). SRI. Enquête régionale sur les bâtiments industriels (1979-1981).
90, Beaucourt, 16 à 30 rue Frédéric Japy

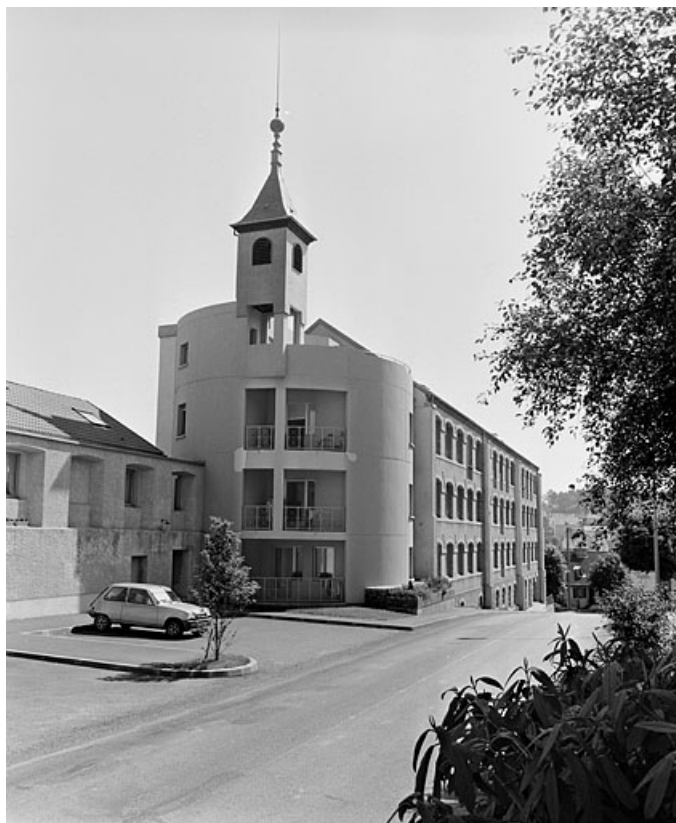
Etat en 1986, après la reconversion en logements H.L.M. SRI. Inventaire topographique du canton de Beaucourt (1981-1982).
90, Beaucourt

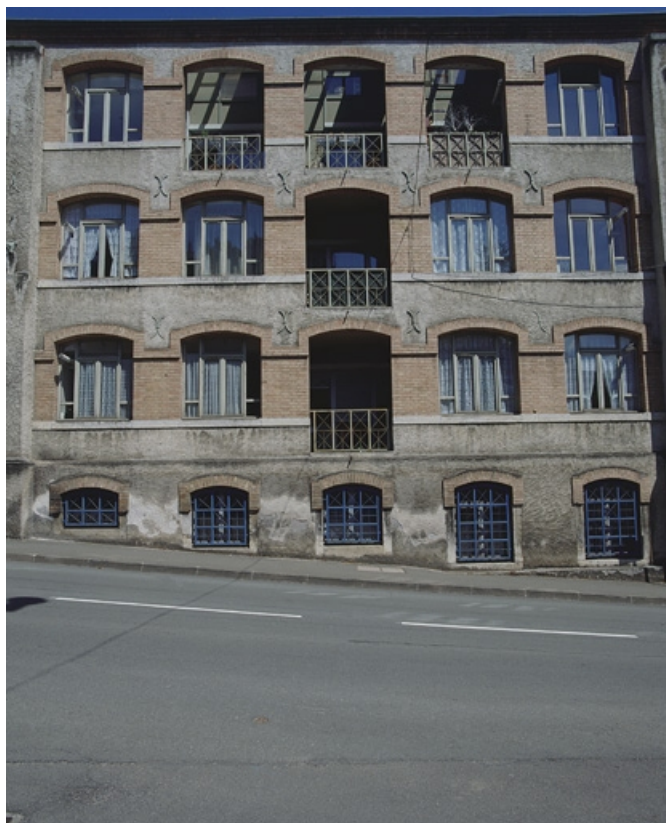
Travées de la façade antérieure.
