USINE DE PETITE MÉTALLURGIE ET D'HORLOGERIE JAPY DITE LA PENDULERIE, ACTUELLEMENT IMMEUBLE À LOGEMENTS ET MUSÉE FRÉDÉRIC JAPY

Bourgogne-Franche-Comté, Territoire de Belfort
Beaucourt
16 à 30 rue Frédéric Japy

Dossier IA90000076 réalisé en 2000

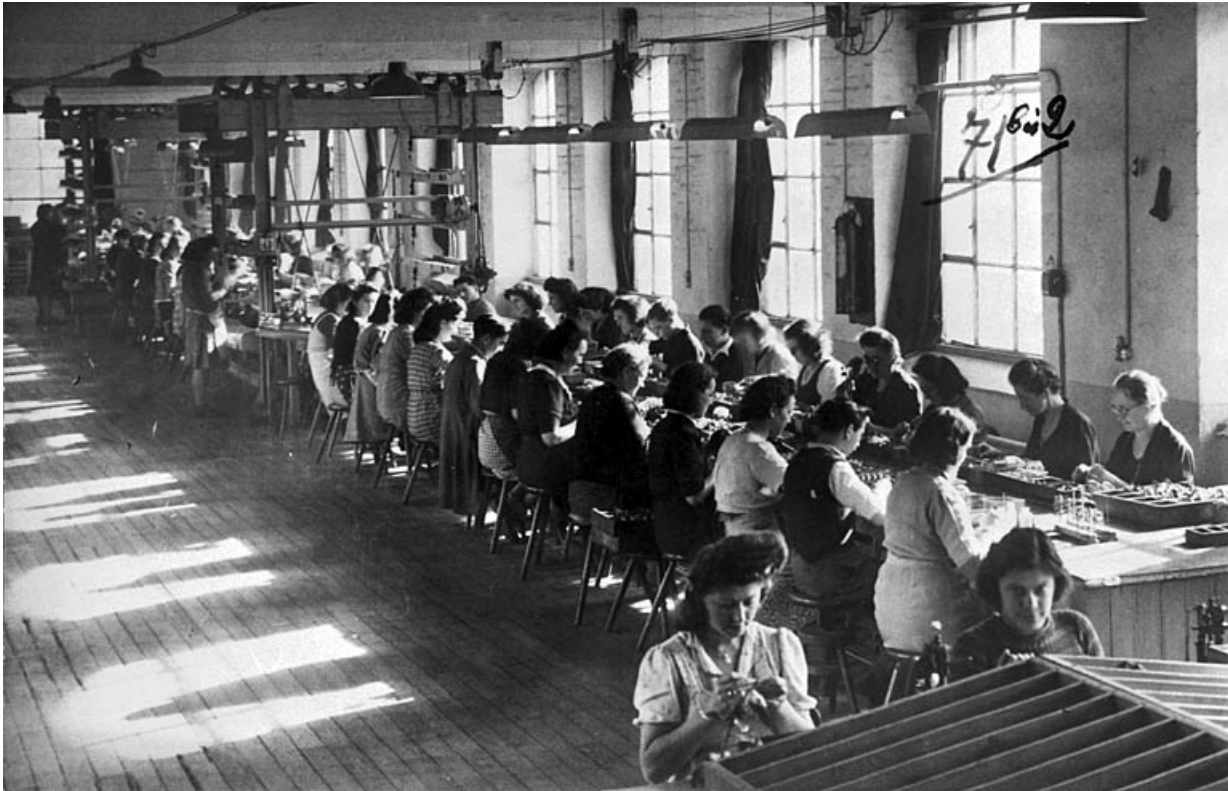
Atelier de montage des réveils.

- **Atelier de montage des réveils (dans la Pendulerie), [vers 1948-1950].**
Atelier de montage des réveils (dans la Pendulerie). Photographie, s.d. [vers 1948-1950].
Lieu de conservation : Archives départementales du Territoire de Belfort, Belfort- Cote du document : 9 J P 3
