USINE DE PETITE MÉTALLURGIE ET D'HORLOGERIE JAPY DITE LA PENDULERIE, ACTUELLEMENT IMMEUBLE À LOGEMENTS ET MUSÉE FRÉDÉRIC JAPY

Bourgogne-Franche-Comté, Territoire de Belfort
Beaucourt
16 à 30 rue Frédéric Japy

Dossier IA90000076 réalisé en 2000

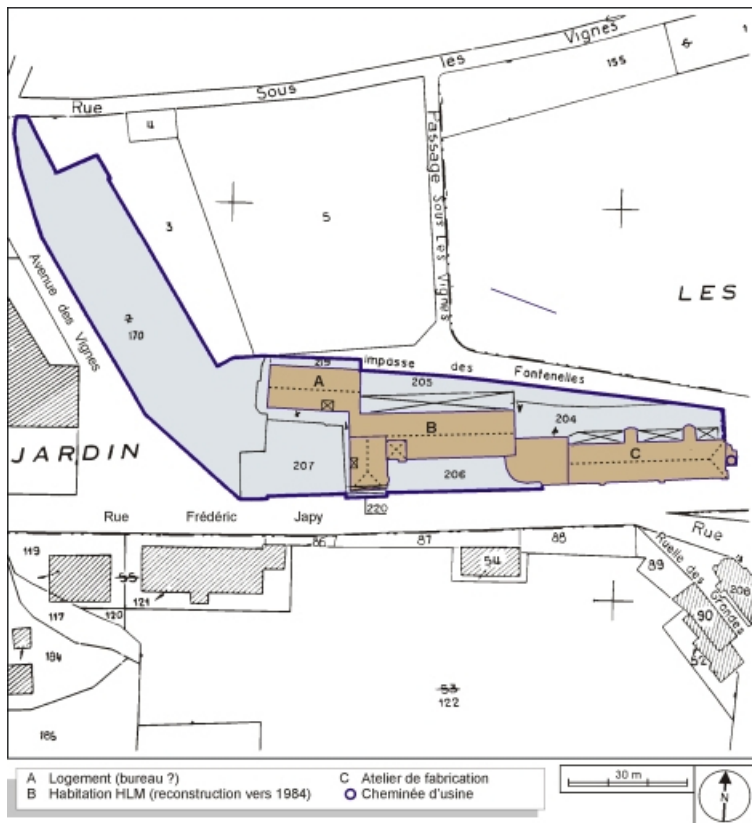
Plan-masse et de situation. Extrait du plan cadastral, 1984, section AL, 1:1000.
90, Beaucourt, 16 à 30 rue Frédéric Japy

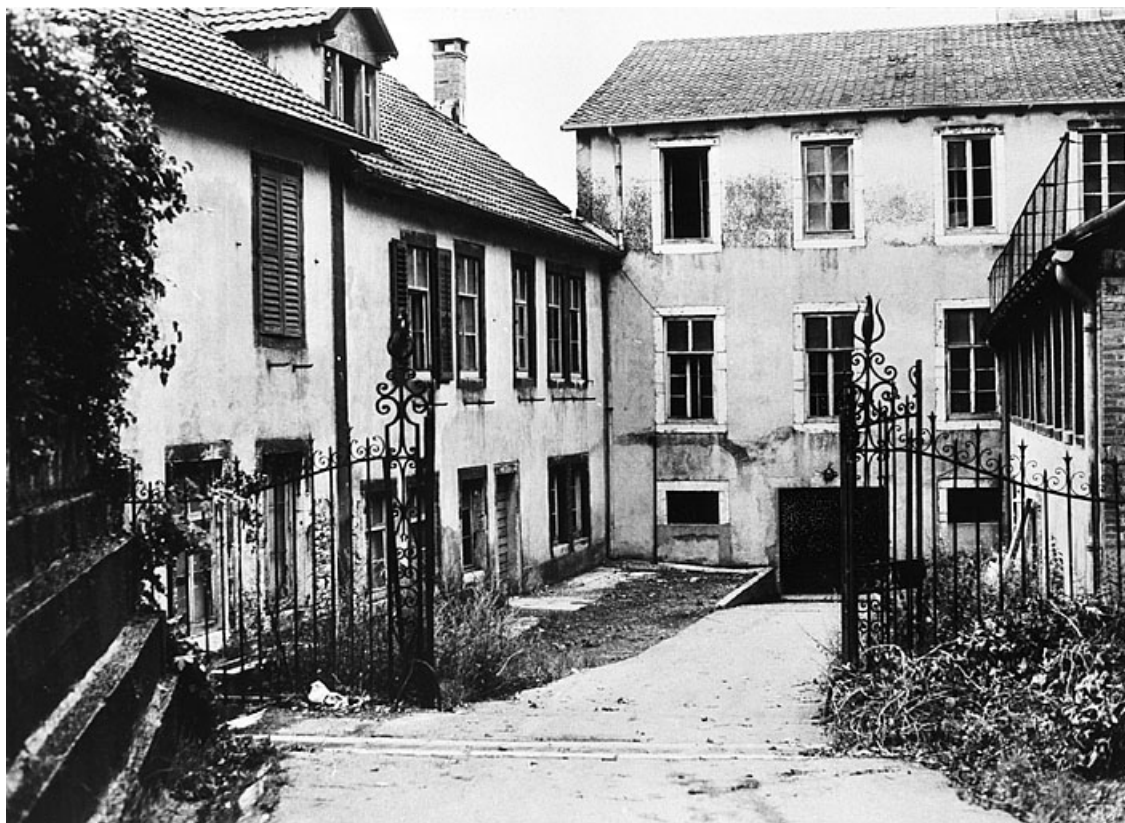
Bâtiments ouest : bureaux et logements à gauche, atelier de fabrication au fond (état en 1978).

- **Bâtiments ouest : bureaux et logements à gauche, atelier de fabrication au fond (état en 1978).**
Bâtiments ouest : bureaux et logements à gauche, atelier de fabrication au fond (état en 1978). SRI. Enquête régionale sur les bâtiments industriels (1979-1981), par Goetz, B. (photographe)
Lieu de conservation : Musée du Château de Montbéliard
