DEMEURE D'INDUSTRIEL DITE CHÂTEAU PIERRE JAPY

Bourgogne-Franche-Comté, Territoire de Belfort
Beaucourt
7 rue Frédéric Japy

Dossier IA90000080 réalisé en 2000

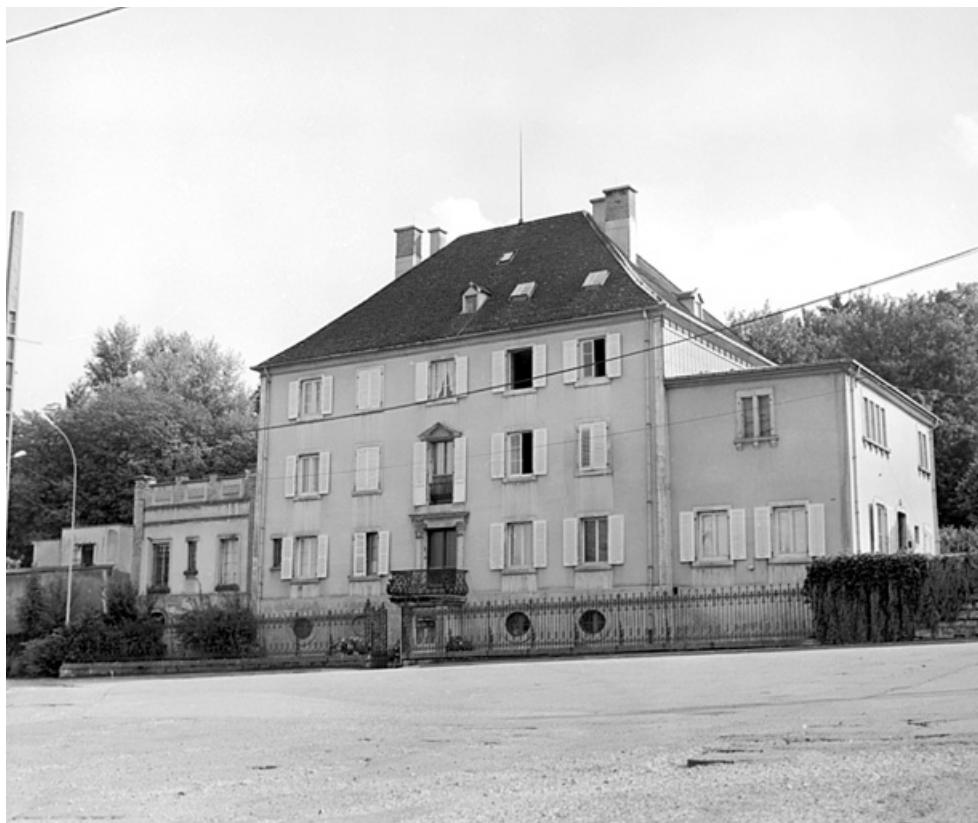
N° de l'illustration : 19819000020X

Façade sur rue en 1981. SRI. Enquête régionale sur les bâtiments industriels (1979-1981).
90, Beaucourt, 7 rue Frédéric Japy

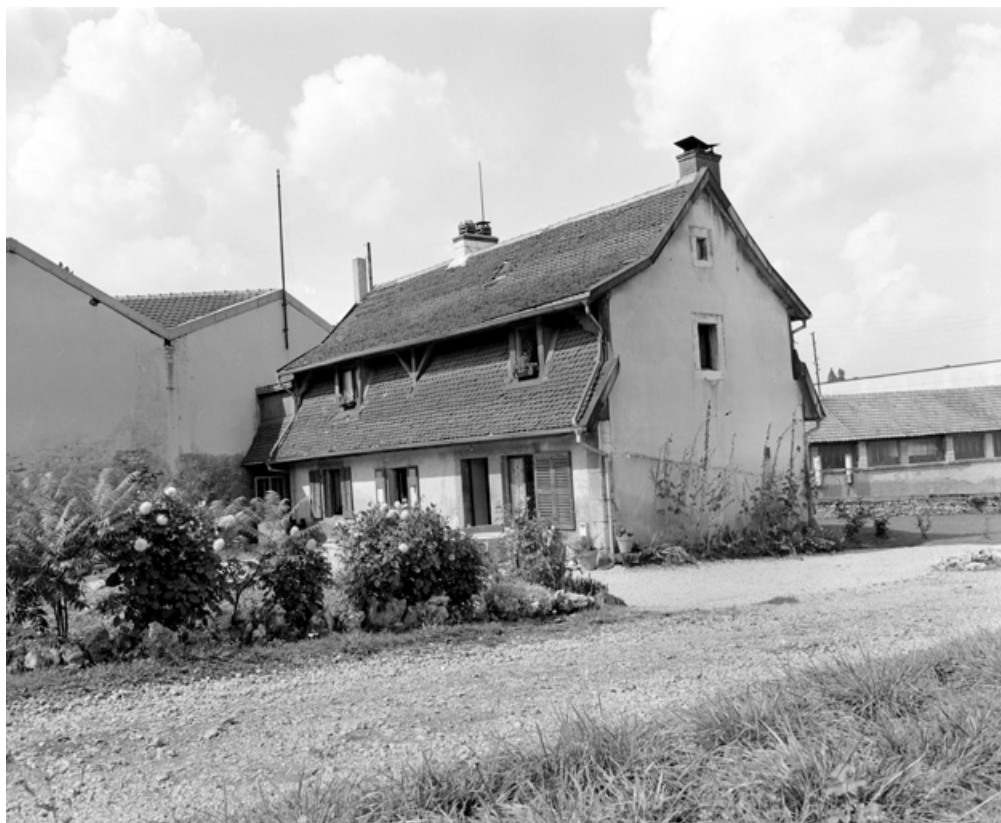
N° de l'illustration : 19819000025X

Logement du jardinier. Façade postérieure en 1981. SRI. Enquête régionale sur les bâtiments industriels (1979-1981).
90, Beaucourt, 7 rue Frédéric Japy

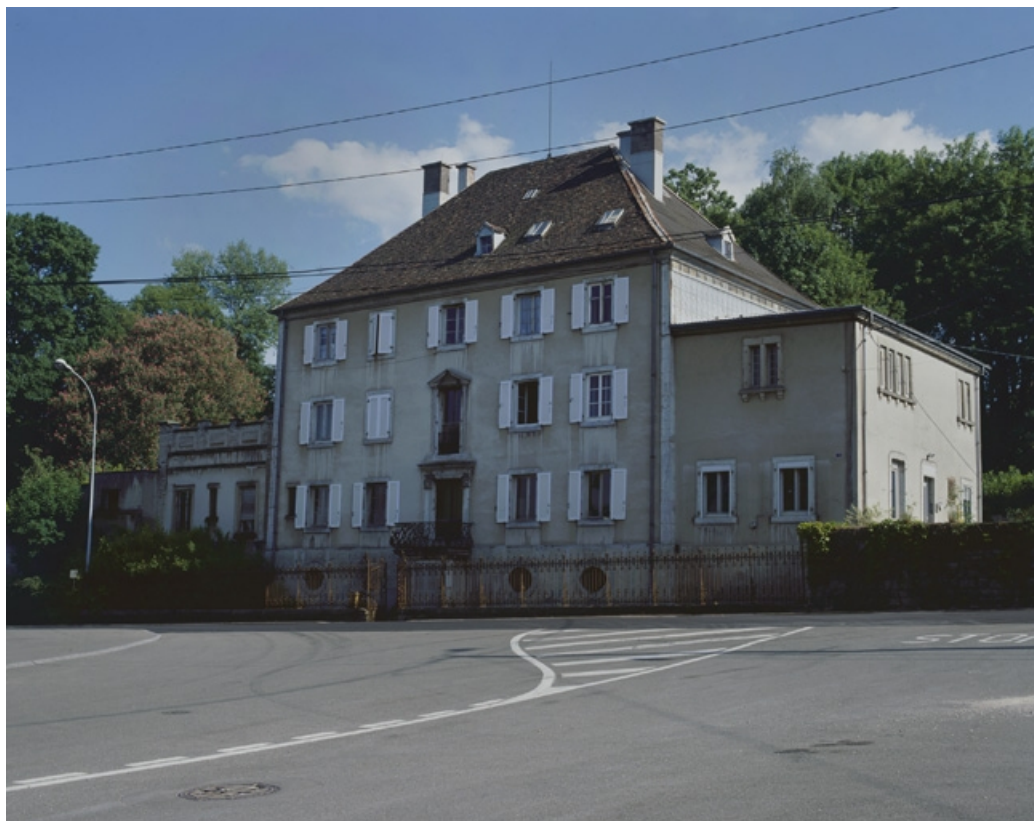
N° de l'illustration : 20029000314XA

Vue d'ensemble depuis le nord-ouest.
