DEMEURE D'INDUSTRIEL DITE CHÂTEAU HENRI JAPY OU CERCLE DES INGÉNIEURS

Beaucourt

1, 3 rue du Mont de Dasle

Dossier IA90000082 réalisé en 2000

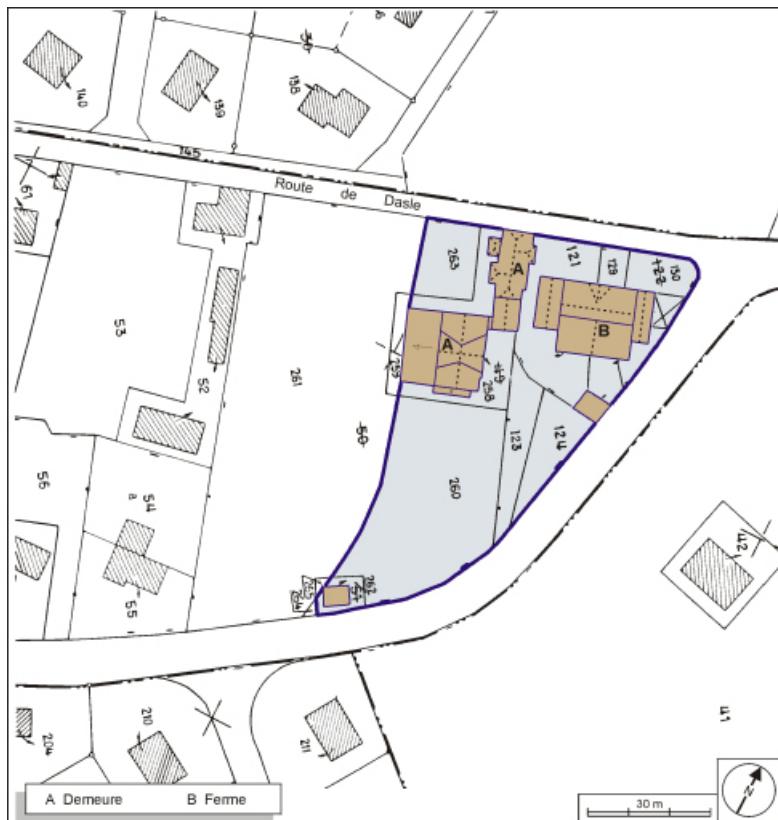
N° de l'illustration : 20039000012NUDA

Plan-masse et de situation. Extrait du plan cadastral, 1984, section AM, 1:1000.

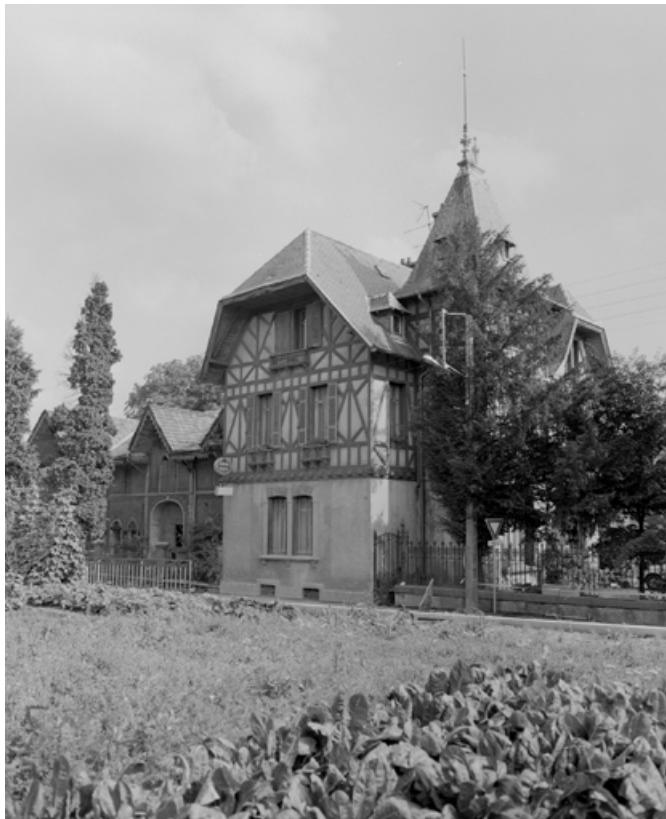
N° de l'illustration : 19819000004X

Vue de trois quarts de l'adjonction de la fin du 19e siècle (en 1981). SRI. Enquête régionale sur les bâtiments industriels (1979-1981).

La demeure, dite Cercle des ingénieurs, comprend un étage de soubassement, un rez-de-chaussée surélevé, un étage carré et un étage de comble. Elle est couverte d'un toit à longs pans en ardoise. L'agrandissement est en moellon enduit et (faux ?) pan de bois, à un étage carré et un étage de comble ; il est couvert d'un toit à longs pans, à croupe et demi-croupe, en ardoise et en tuile mécanique. La ferme est en moellon de calcaire enduit ; elle possède un étage carré, un étage de comble et un toit à longs pans en tuile mécanique.

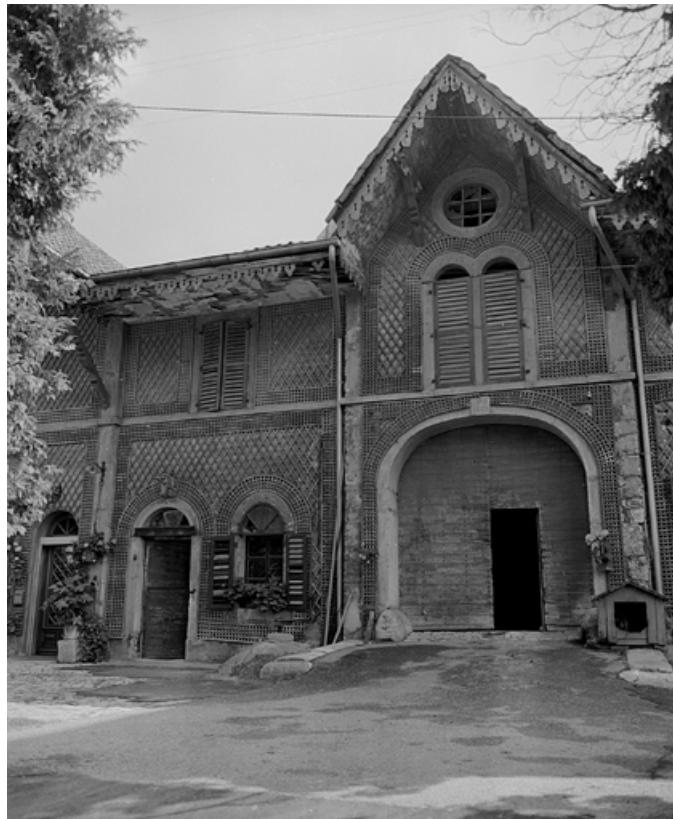
N° de l'illustration : 19819000007X

Façade antérieure de la ferme : entrée de grange et d'écurie en 1981. SRI. Enquête régionale sur les bâtiments industriels (1979-1981).

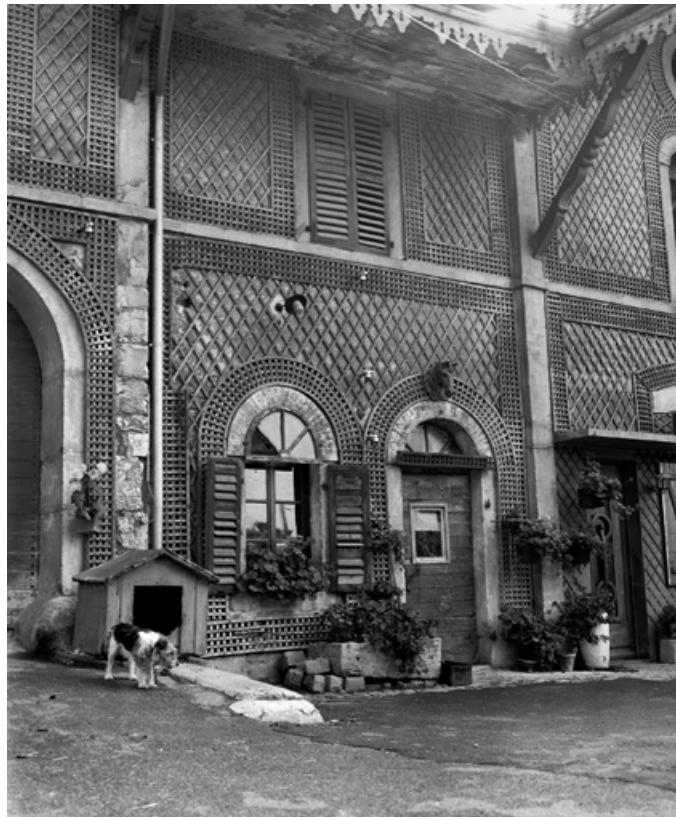
N° de l'illustration : 19819000008X

Façade antérieure de la ferme : partie centrale (logement) en 1981. SRI. Enquête régionale sur les bâtiments industriels (1979-1981).
90, Beaucourt, 1, 3 rue du Mont de Dasle

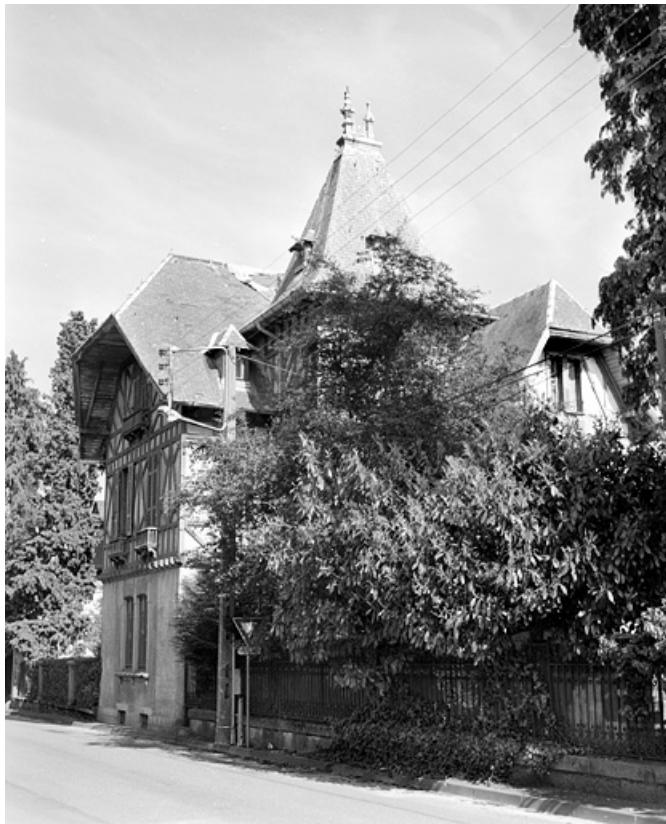
N° de l'illustration : 20029000291X

Extension du logement de la fin du 19e siècle.

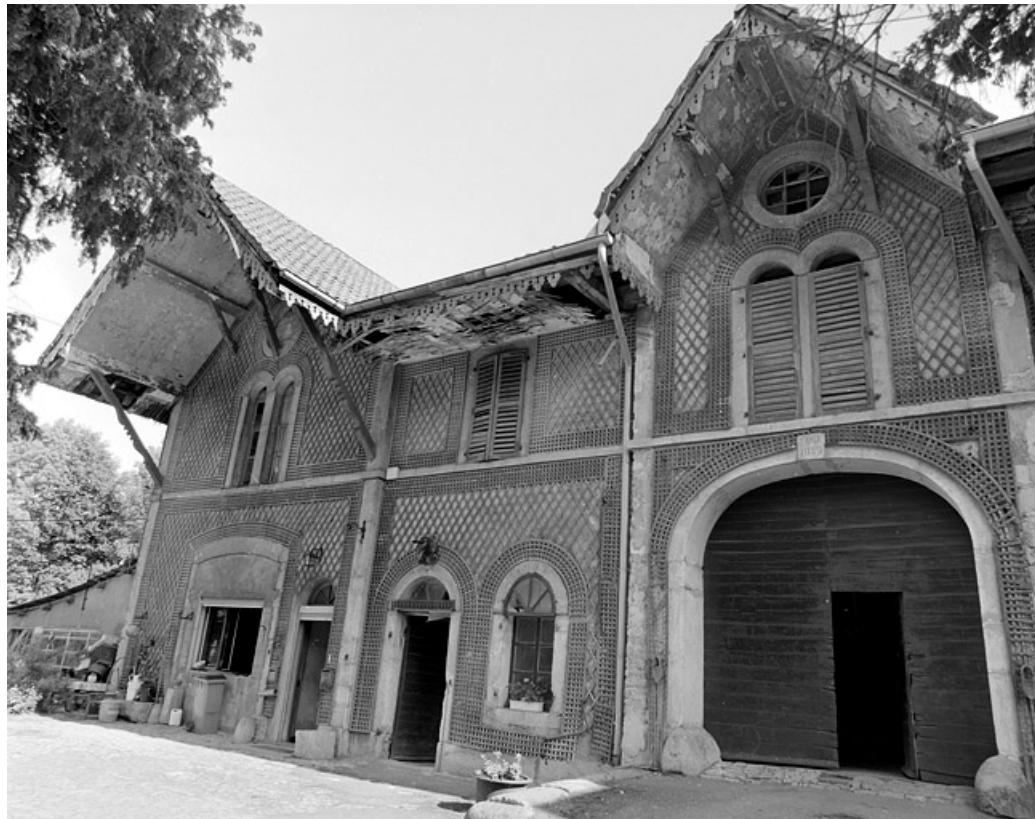
N° de l'illustration : 20029000288X

Façade antérieure de la ferme.

La ferme est ornée de lambrequins sur de larges pignons découverts, d'oculi ajourant l'étage de comble, et d'un décor de treillage en bois sur chacune des façades. Une sculpture représentant une tête de cheval surmonte chacune des deux portes piétonnes de la façade.

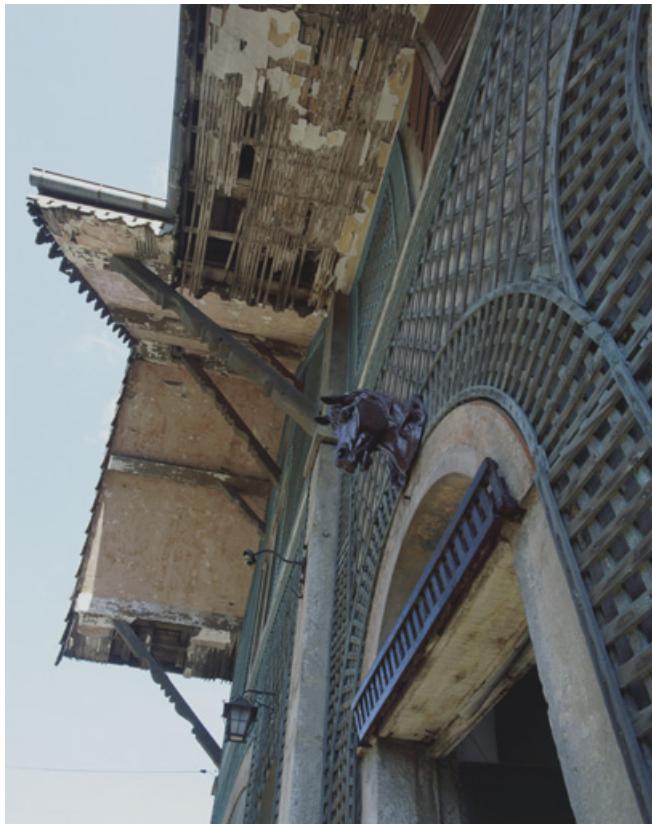
N° de l'illustration : 20029000290XA

Façade antérieure de la ferme. Détail du décor.
