DEMEURE D'INDUSTRIEL DITE CHÂTEAU HENRI JAPY OU CERCLE DES INGÉNIEURS

Bourgogne-Franche-Comté, Territoire de Belfort
Beaucourt
1, 3 rue du Mont de Dasle

Dossier IA90000082 réalisé en 2000
Auteur(s) : Bernard Lardière, Raphaël Favereaux

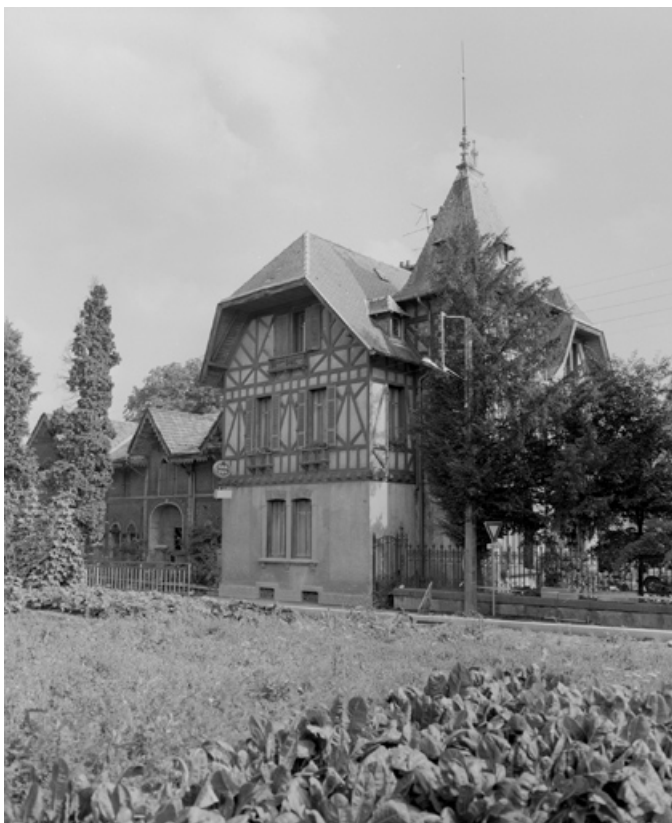
N° de l'illustration : 19819000004X

Vue de trois quarts de l'adjonction de la fin du 19e siècle (en 1981). SRI. Enquête régionale sur les bâtiments industriels (1979-1981).

La demeure, dite Cercle des ingénieurs, comprend un étage de soubassement, un rez-de-chaussée surélevé, un étage carré et un étage de comble. Elle est couverte d'un toit à longs pans en ardoise. L'agrandissement est en moellon enduit et (faux ?) pan de bois, à un étage carré et un étage de comble ; il est couvert d'un toit à longs pans, à croupe et demi-croupe, en ardoise et en tuile mécanique. La ferme est en moellon de calcaire enduit ; elle possède un étage carré, un étage de comble et un toit à longs pans en tuile mécanique.

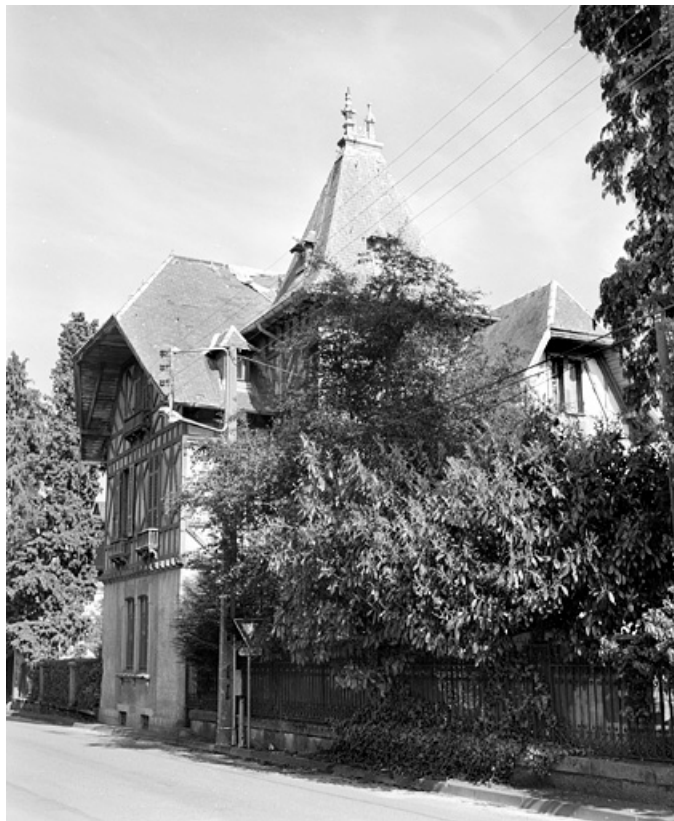
N° de l'illustration : 20029000291X

Extension du logement de la fin du 19e siècle.
