## DEMEURE D'INDUSTRIEL DITE CHÂTEAU HENRI JAPY OU CERCLE DES INGÉNIEURS

Bourgogne-Franche-Comté, Territoire de Belfort  
Beaucourt  
1, 3 rue du Mont de Dasle

Dossier IA90000082 réalisé en 2000  
Auteur(s) : Bernard Lardière, Raphaël Favereaux

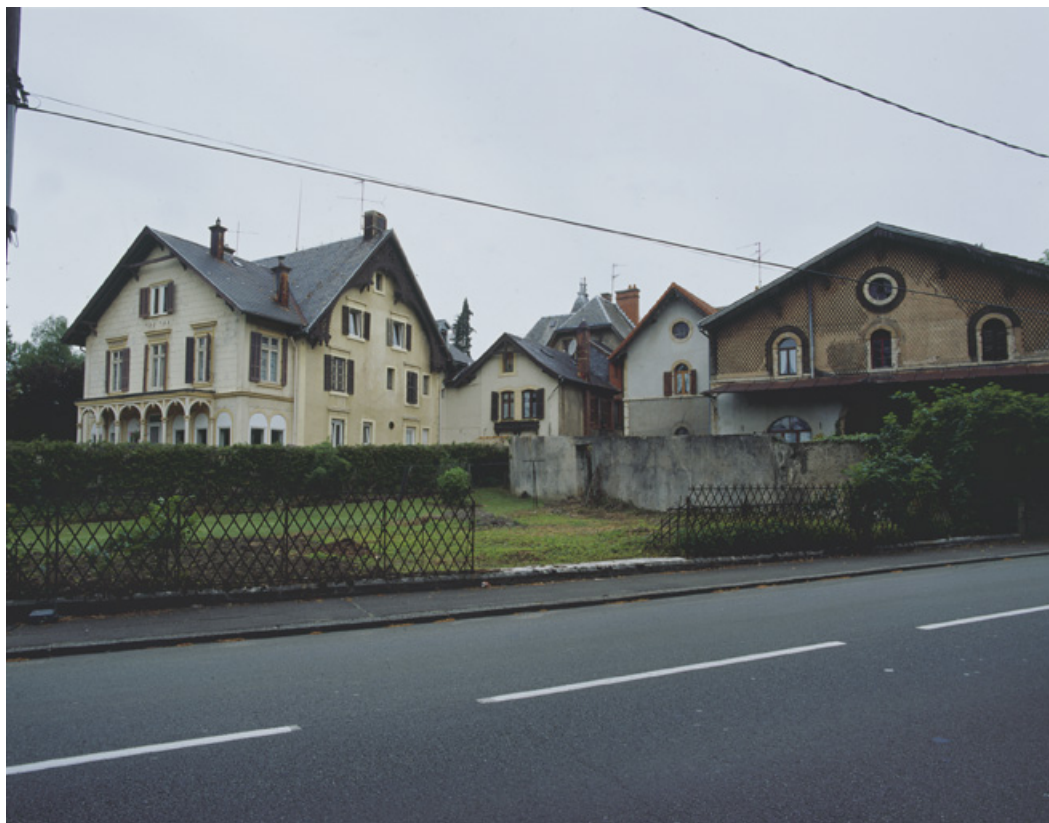
N° de l'illustration : 20029000283XA

**Vue rapprochée depuis le sud.**

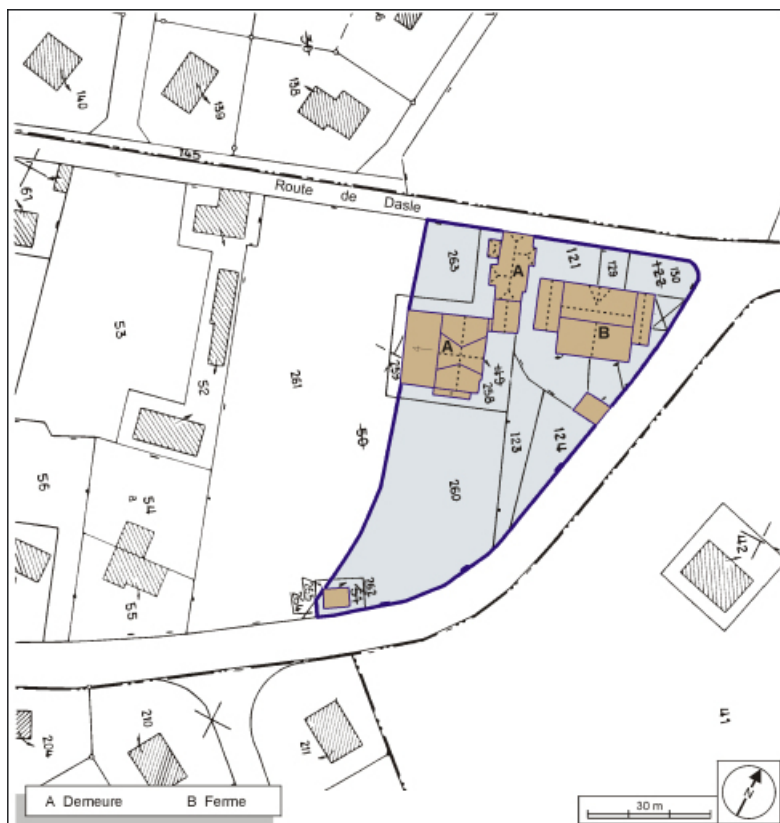
N° de l'illustration : 20039000012NUDA

**Plan-masse et de situation. Extrait du plan cadastral, 1984, section AM, 1:1000.**

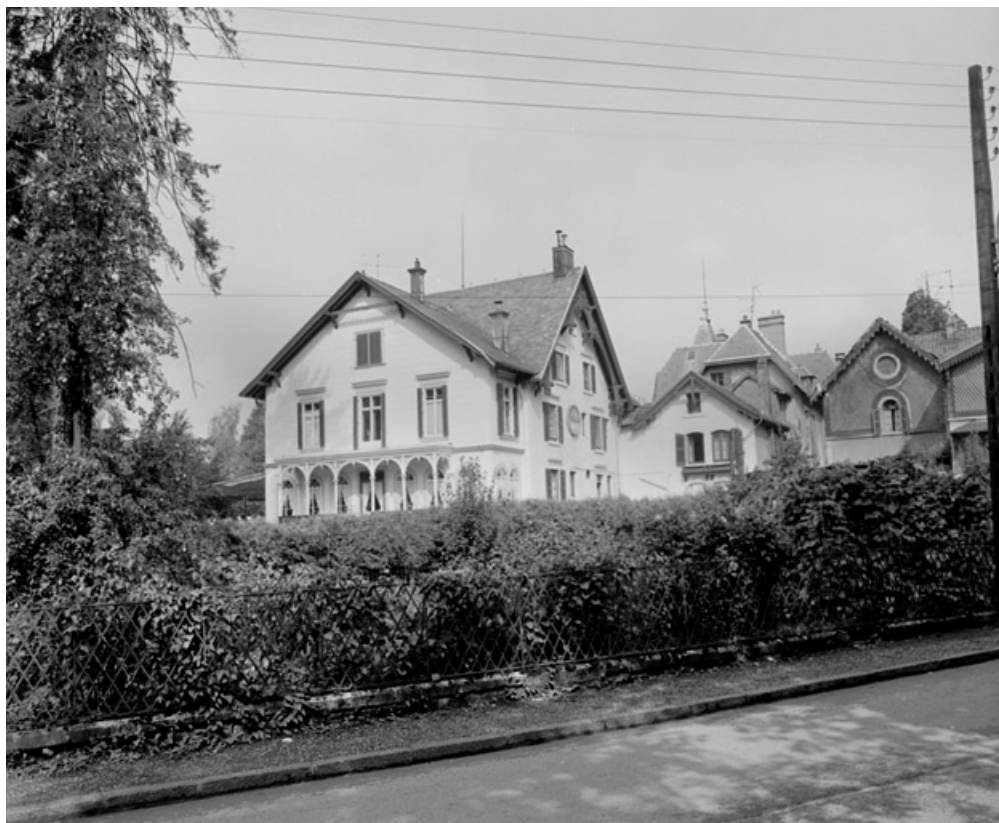
N° de l'illustration : 19819000001X

**Vue depuis la rue Pierre Sellier en 1981. SRI. Enquête régionale sur les bâtiments industriels (1979-1981).**  
90, Beaucourt, 1, 3 rue du Mont de Dasle

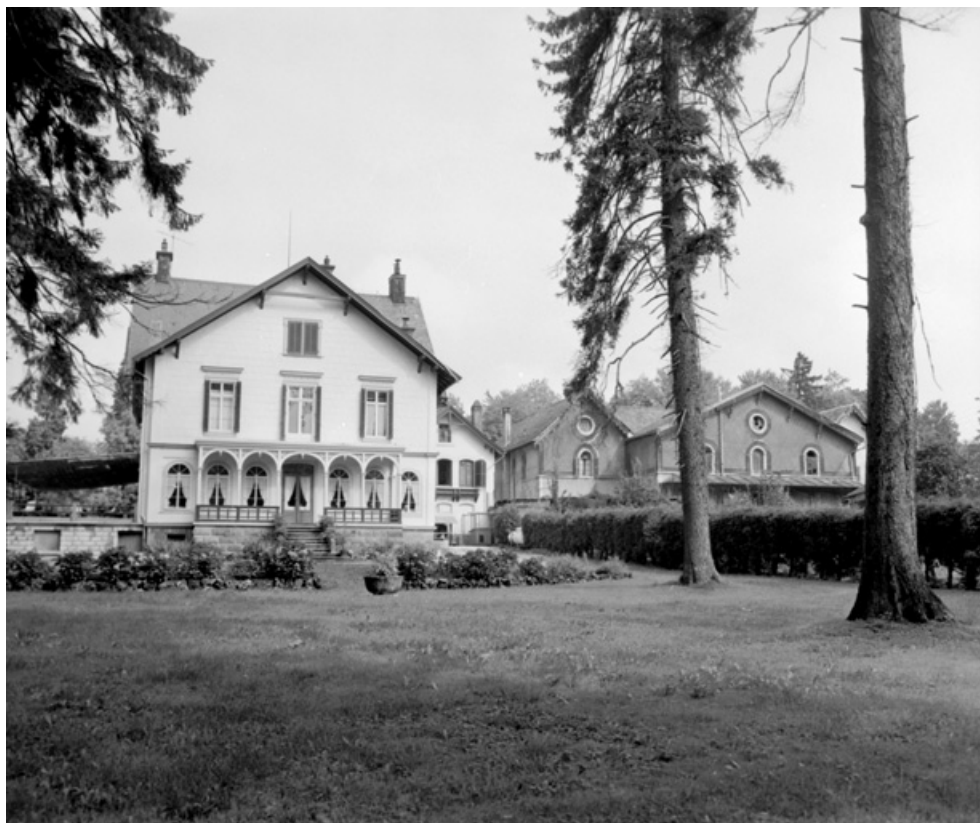
N° de l'illustration : 19819000002X

**Vue d'ensemble depuis le sud en 1981. SRI. Enquête régionale sur les bâtiments industriels (1979-1981).**  
90, Beaucourt, 1, 3 rue du Mont de Dasle

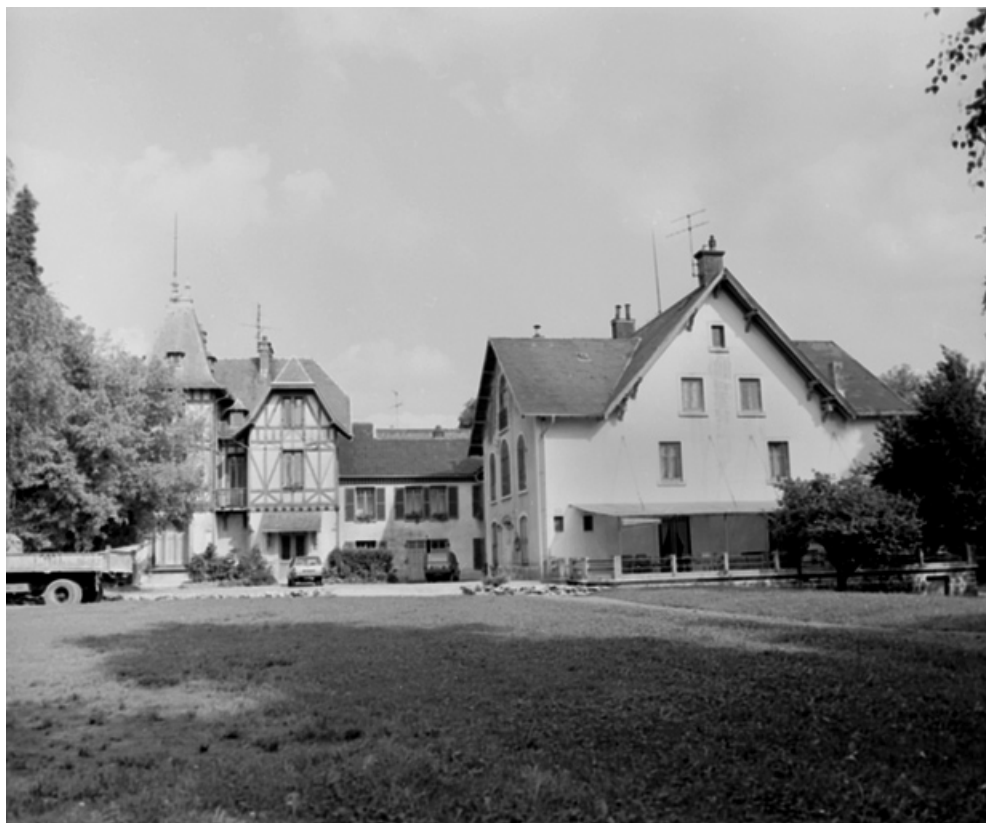
N° de l'illustration : 19819000003X

**Vue d'ensemble depuis l'ouest en 1981. SRI. Enquête régionale sur les bâtiments industriels (1979-1981).**  
90, Beaucourt, 1, 3 rue du Mont de Dasle

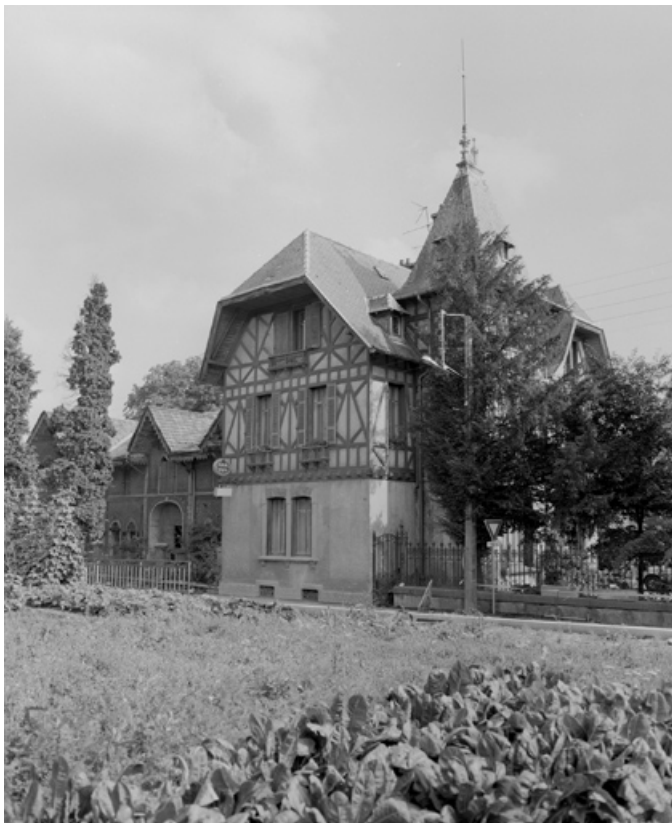
N° de l'illustration : 19819000004X

**Vue de trois quarts de l'adjonction de la fin du 19e siècle (en 1981). SRI. Enquête régionale sur les bâtiments industriels (1979-1981).**

La demeure, dite Cercle des ingénieurs, comprend un étage de soubassement, un rez-de-chaussée surélevé, un étage carré et un étage de comble. Elle est couverte d'un toit à longs pans en ardoise. L'agrandissement est en moellon enduit et (faux ?) pan de bois, à un étage carré et un étage de comble ; il est couvert d'un toit à longs pans, à croupe et demi-croupe, en ardoise et en tuile mécanique. La ferme est en moellon de calcaire enduit ; elle possède un étage carré, un étage de comble et un toit à longs pans en tuile mécanique.

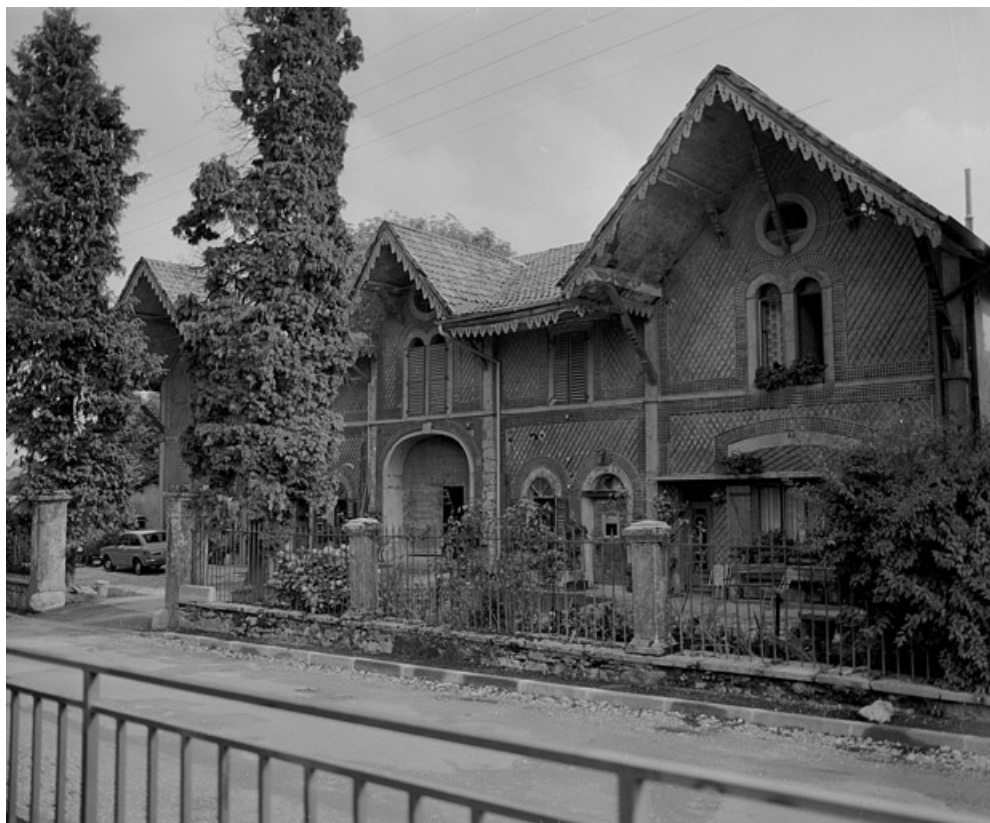
N° de l'illustration : 19819000005X

**Façade sur rue de la ferme en 1981. SRI. Enquête régionale sur les bâtiments industriels (1979-1981).**  
90, Beaucourt, 1, 3 rue du Mont de Dasle

La ferme est ornée de lambrequins sur de larges pignons découverts, d'oculi ajourant l'étage de comble, et d'un décor de treillage en bois sur chacune des façades. Une sculpture représentant une tête de cheval surmonte chacune des deux portes piétonnes de la façade.

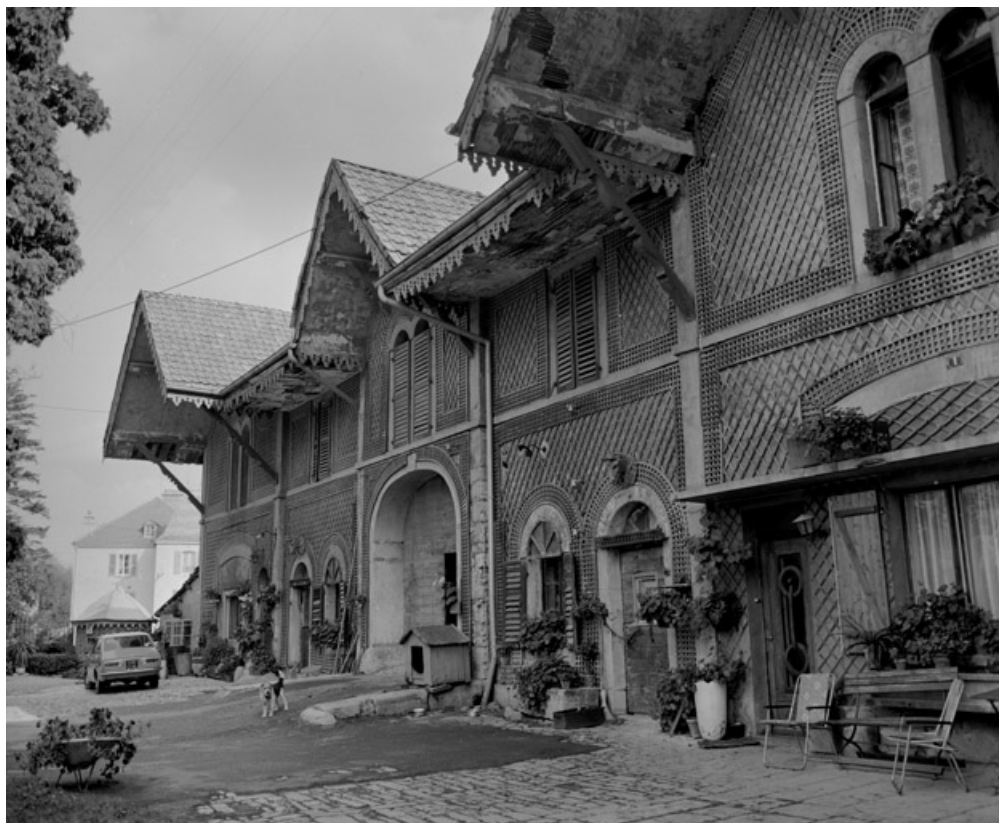
N° de l'illustration : 19819000006X

**Vue de trois quarts de la façade de la ferme en 1981. SRI. Enquête régionale sur les bâtiments industriels (1979-1981).**  
90, Beaucourt, 1, 3 rue du Mont de Dasle

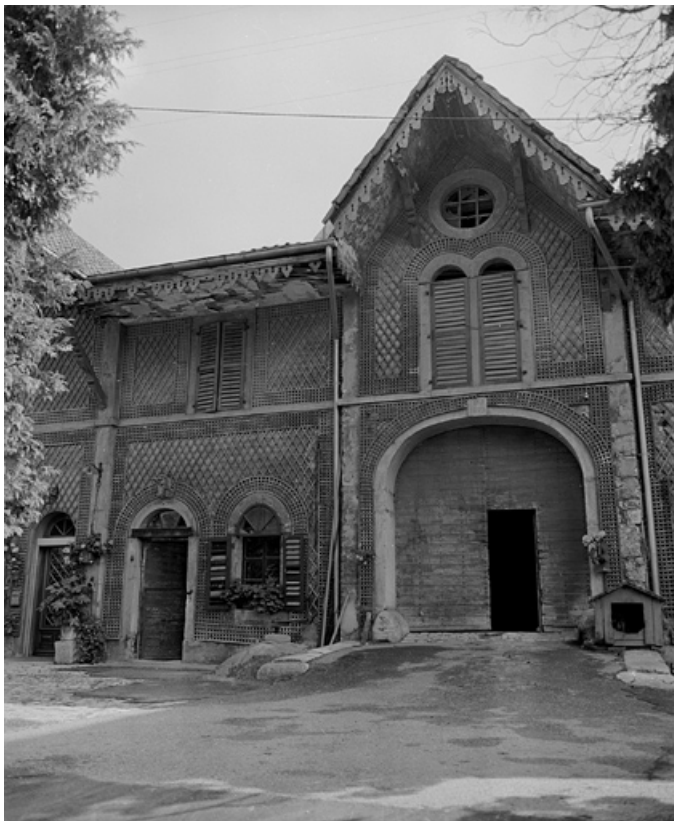
N° de l'illustration : 19819000007X

**Façade antérieure de la ferme : entrée de grange et d'écurie en 1981. SRI. Enquête régionale sur les bâtiments industriels (1979-1981).**

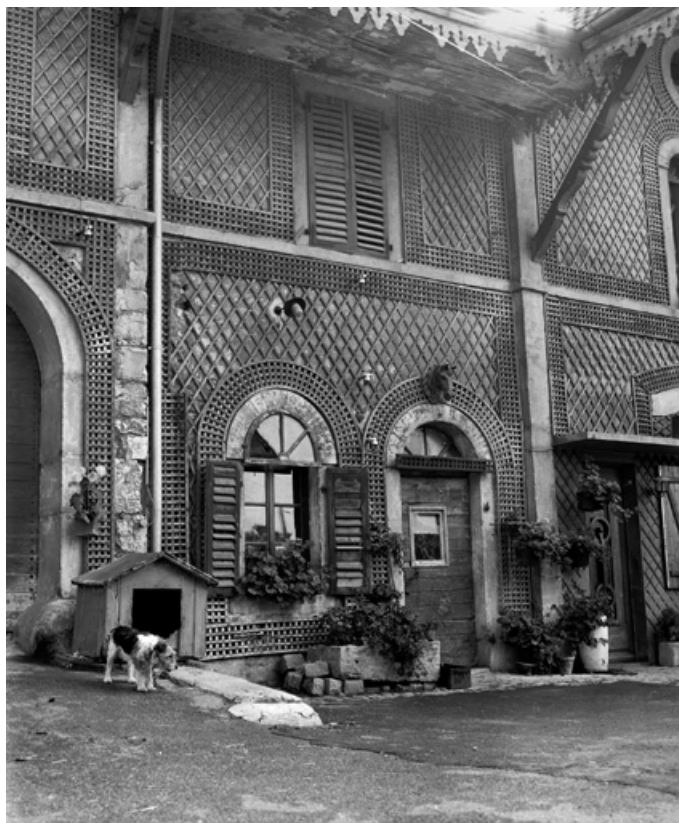
N° de l'illustration : 19819000008X

**Façade antérieure de la ferme : partie centrale (logement) en 1981. SRI. Enquête régionale sur les bâtiments industriels (1979-1981).**  
90, Beaucourt, 1, 3 rue du Mont de Dasle

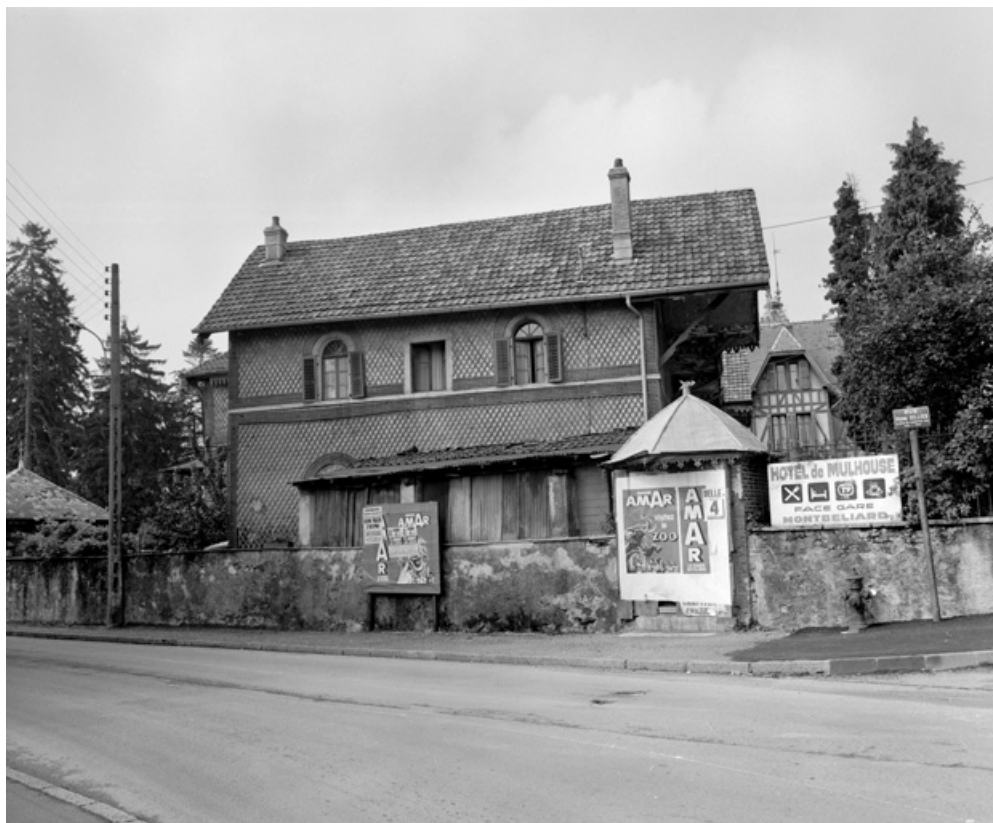
N° de l'illustration : 19819000009X

**Façade est de la ferme en 1981. SRI. Enquête régionale sur les bâtiments industriels (1979-1981).**  
90, Beaucourt, 1, 3 rue du Mont de Dasle

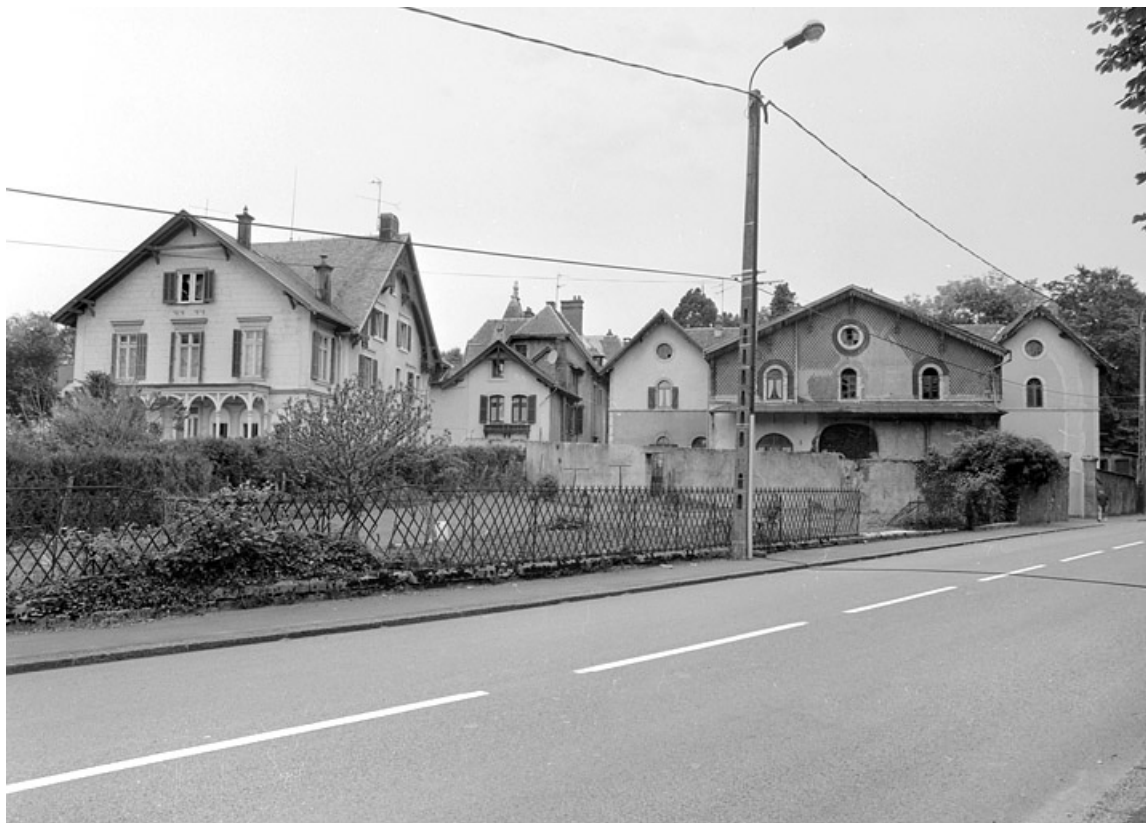
N° de l'illustration : 20029000284X

**Vue d'ensemble depuis le sud.**

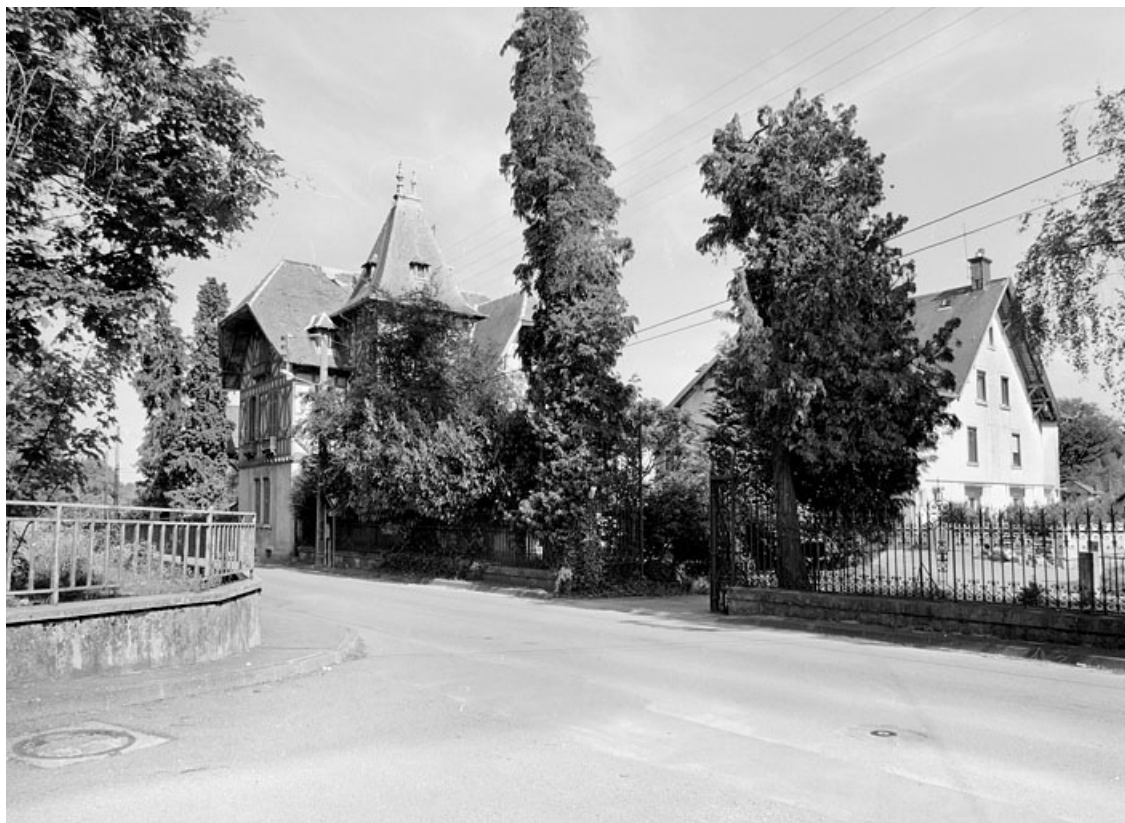
N° de l'illustration : 20029000292X

**Vue d'ensemble depuis le nord-ouest.**

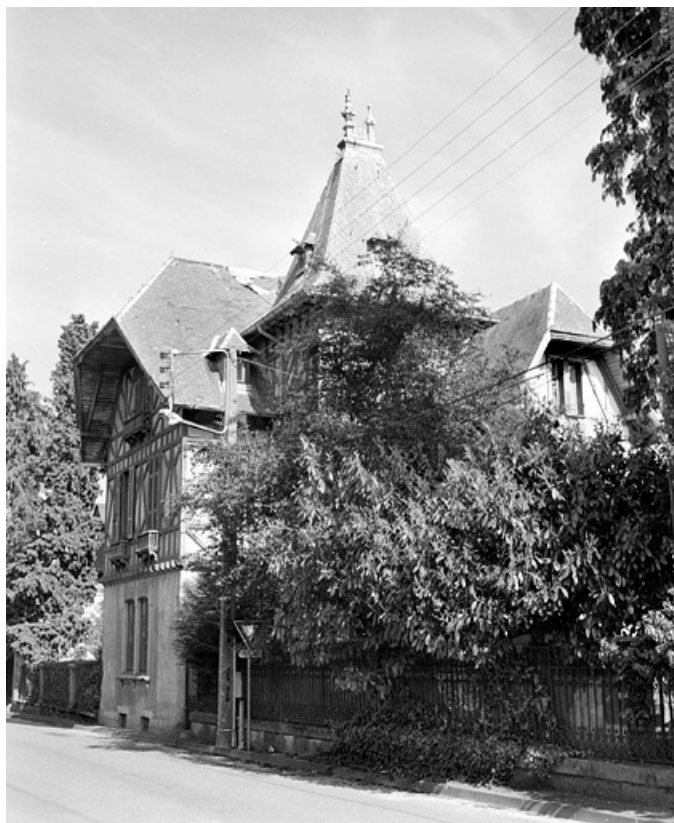
N° de l'illustration : 20029000291X

**Extension du logement de la fin du 19e siècle.**

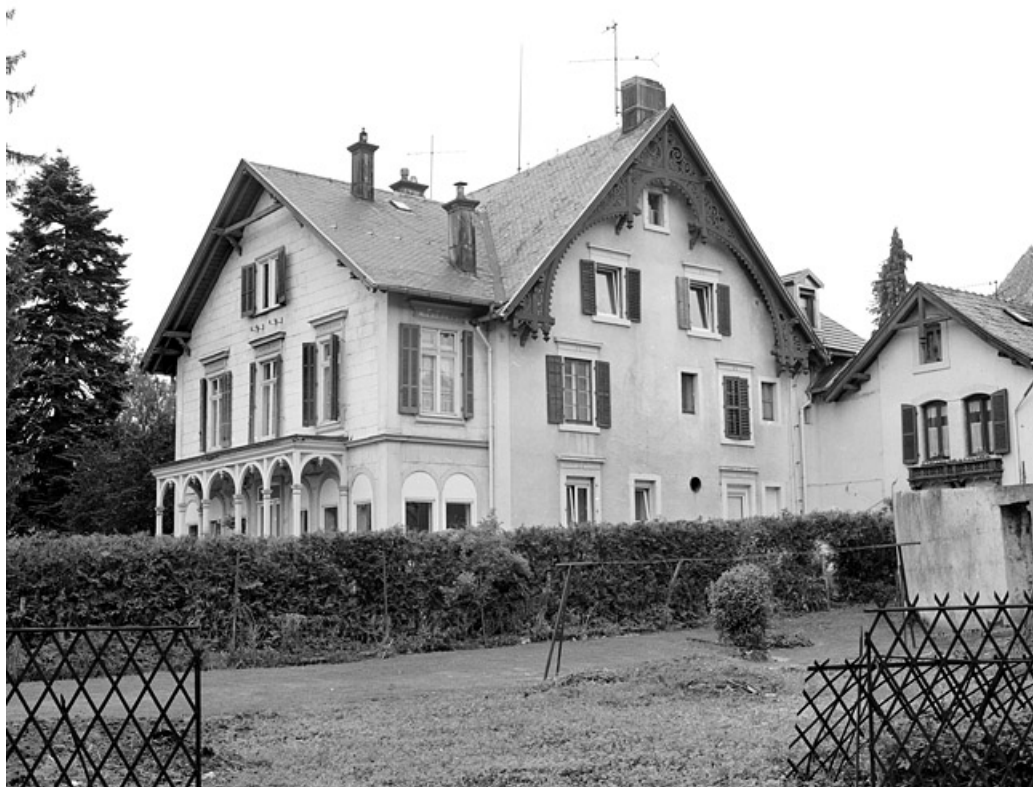
N° de l'illustration : 20029000285X

**Façade orientale du logement principal.**

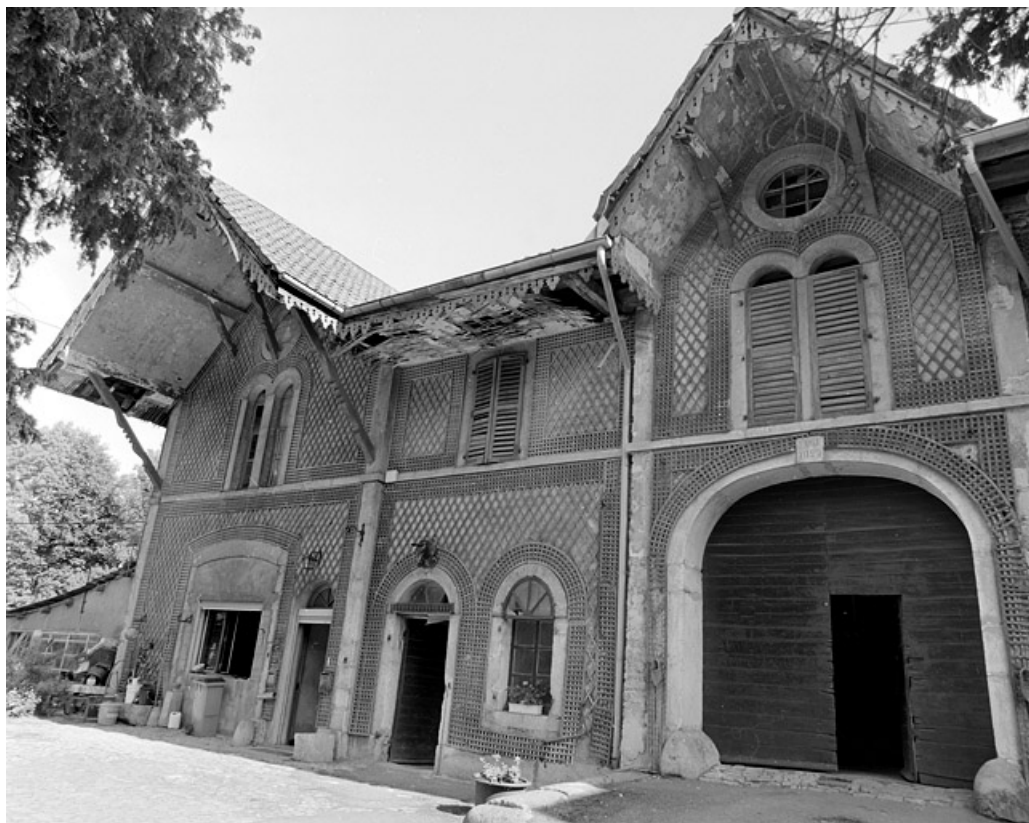
N° de l'illustration : 20029000288X

**Façade antérieure de la ferme.**

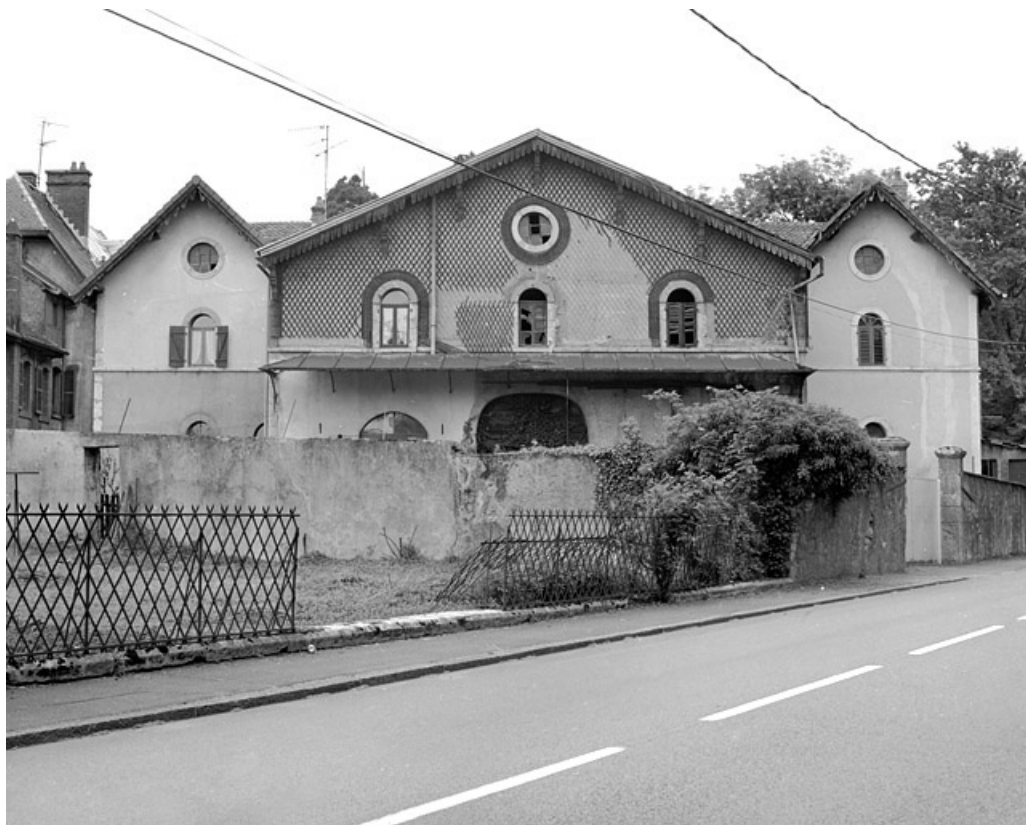
N° de l'illustration : 20029000286X

**Façade postérieure de la ferme.**

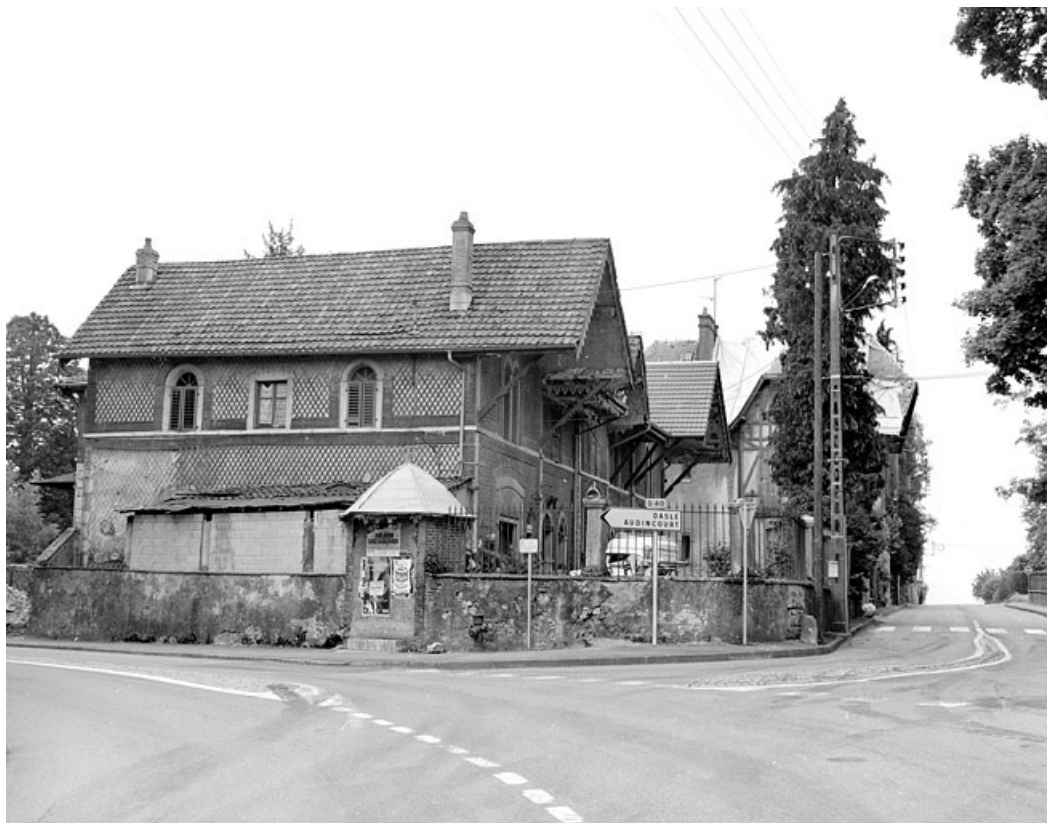
**Façade orientale de la ferme.**

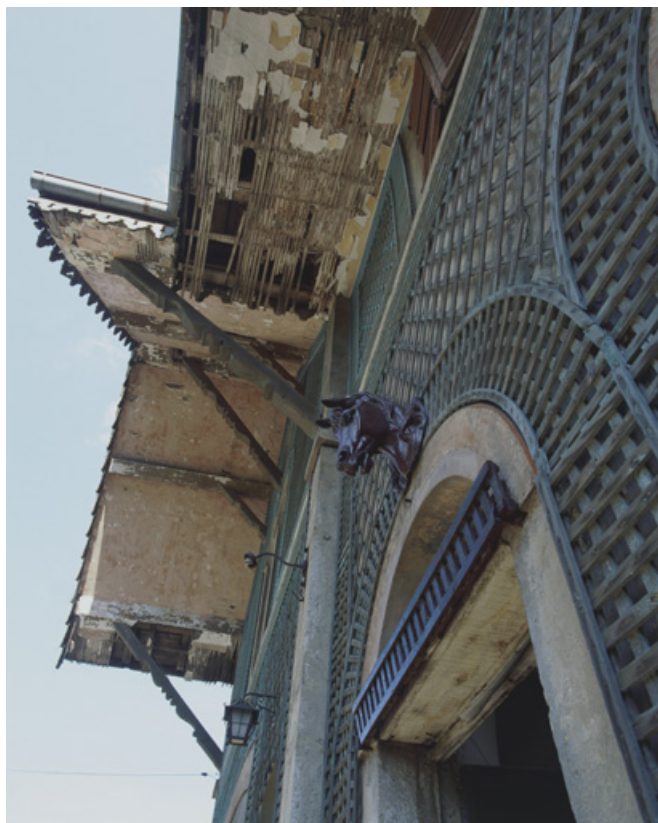
N° de l'illustration : 20029000290XA

**Façade antérieure de la ferme. Détail du décor.**
