DEMEURE D'INDUSTRIEL DITE CHÂTEAU EDOUARD JAPY OU CHÂTEAU DES VIGNES

Bourgogne-Franche-Comté, Territoire de Belfort
Beaucourt
rue Sous les Vignes

Dossier IA90000085 réalisé en 2000
Auteur(s) : Bernard Lardière, Raphaël Favereaux

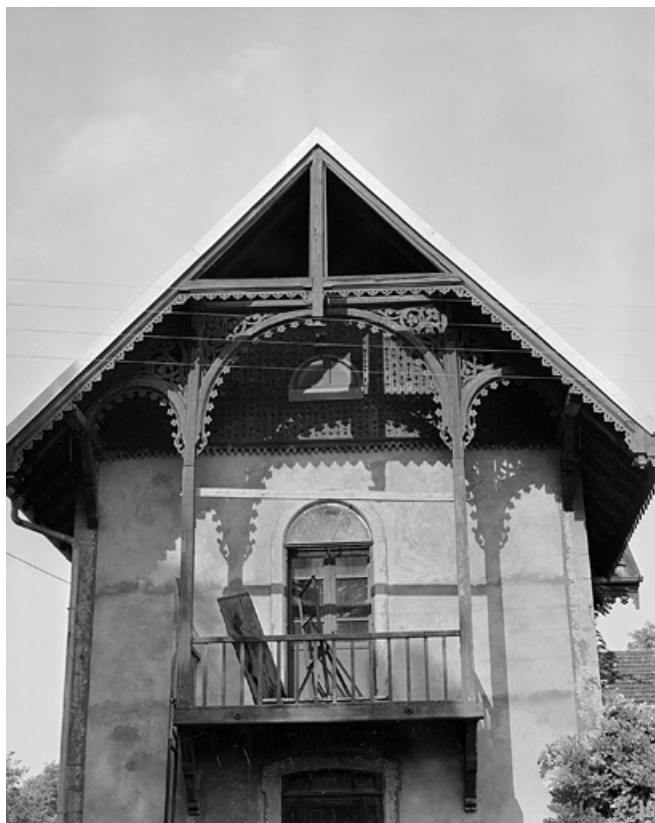
N° de l'illustration : 19819000057X

Détail du pignon de la conciergerie en 1981. SRI. Enquête régionale sur les bâtiments industriels (1979-1981).
90, Beaucourt rue Sous les Vignes

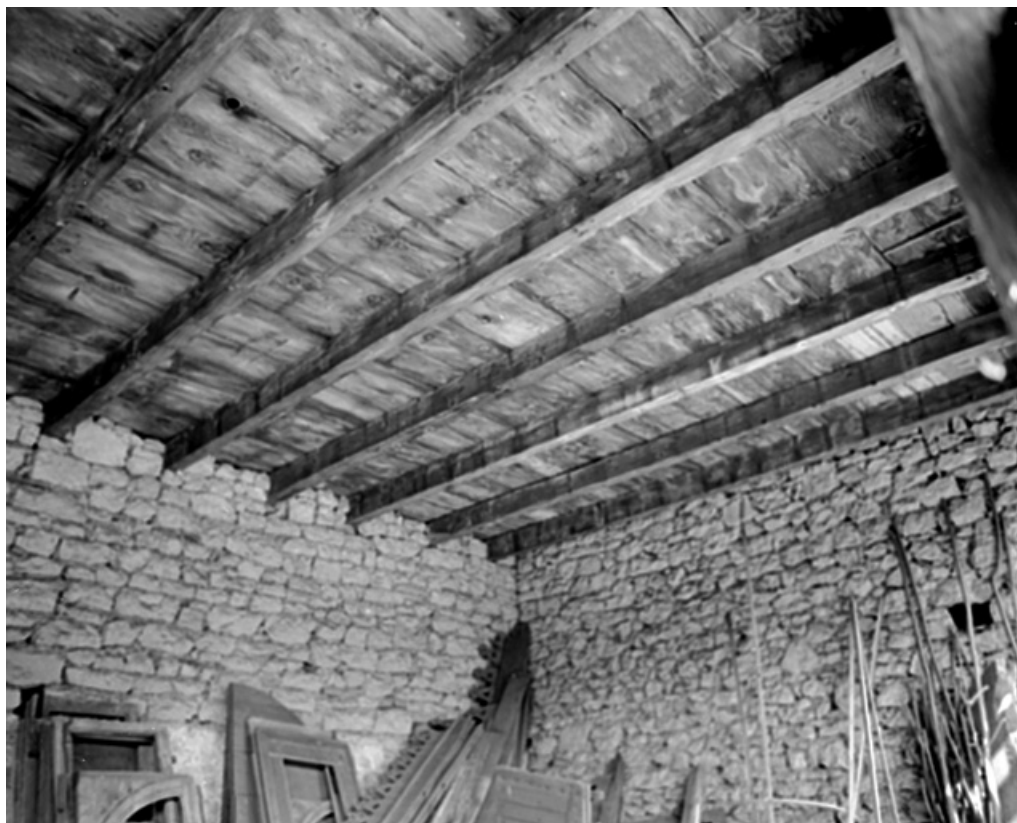
N° de l'illustration : 19819000064X

Intérieur de l'orangerie en 1981. SRI. Inventaire topographique du canton de Beaucourt (1981-1982).
90, Beaucourt rue Sous les Vignes

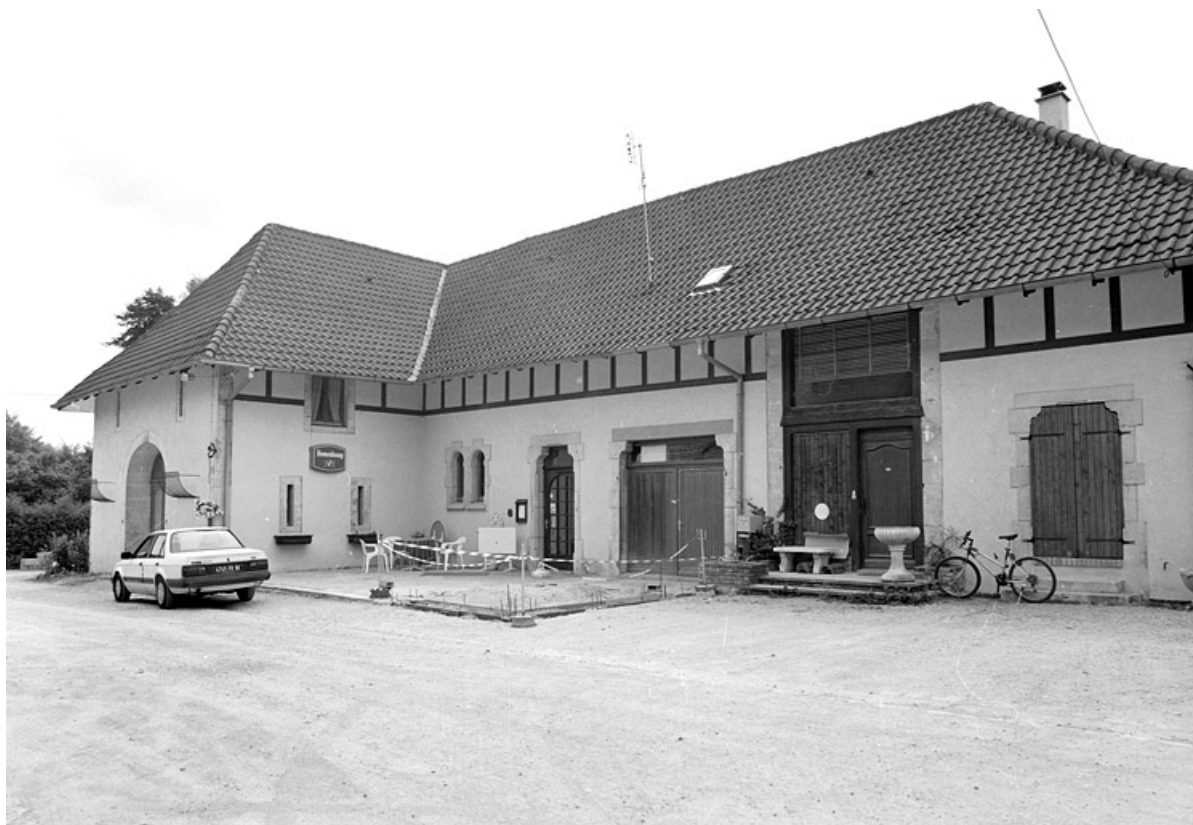
N° de l'illustration : 20029000264X

Bâtiment à usage agricole (étable, fenil).

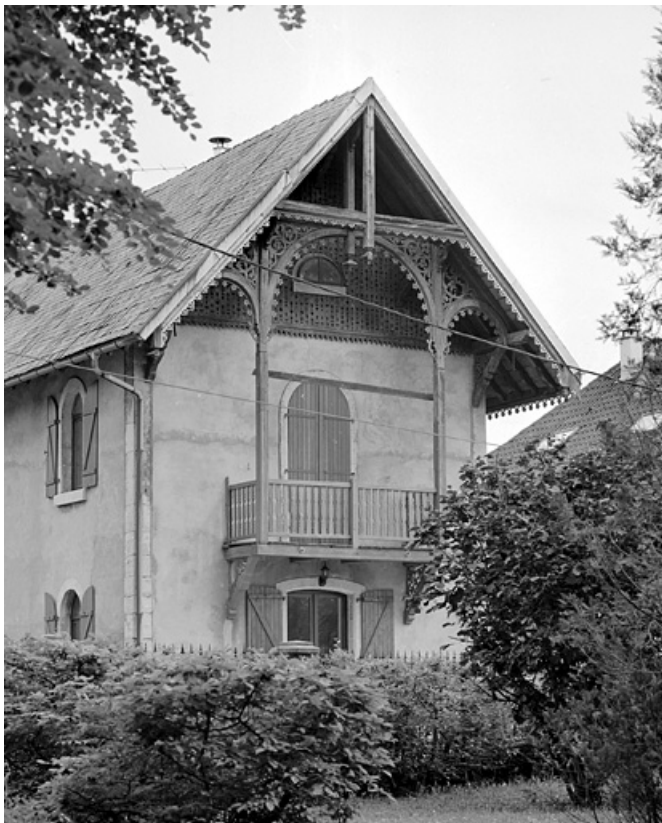
N° de l'illustration : 20029000269X

Détail du pignon de la conciergerie.
