DEMEURE D'INDUSTRIEL DITE CHÂTEAU EDOUARD JAPY OU CHÂTEAU DES VIGNES

Bourgogne-Franche-Comté, Territoire de Belfort
Beaucourt
rue Sous les Vignes

Dossier IA90000085 réalisé en 2000
Auteur(s) : Bernard Lardière, Raphaël Favereaux

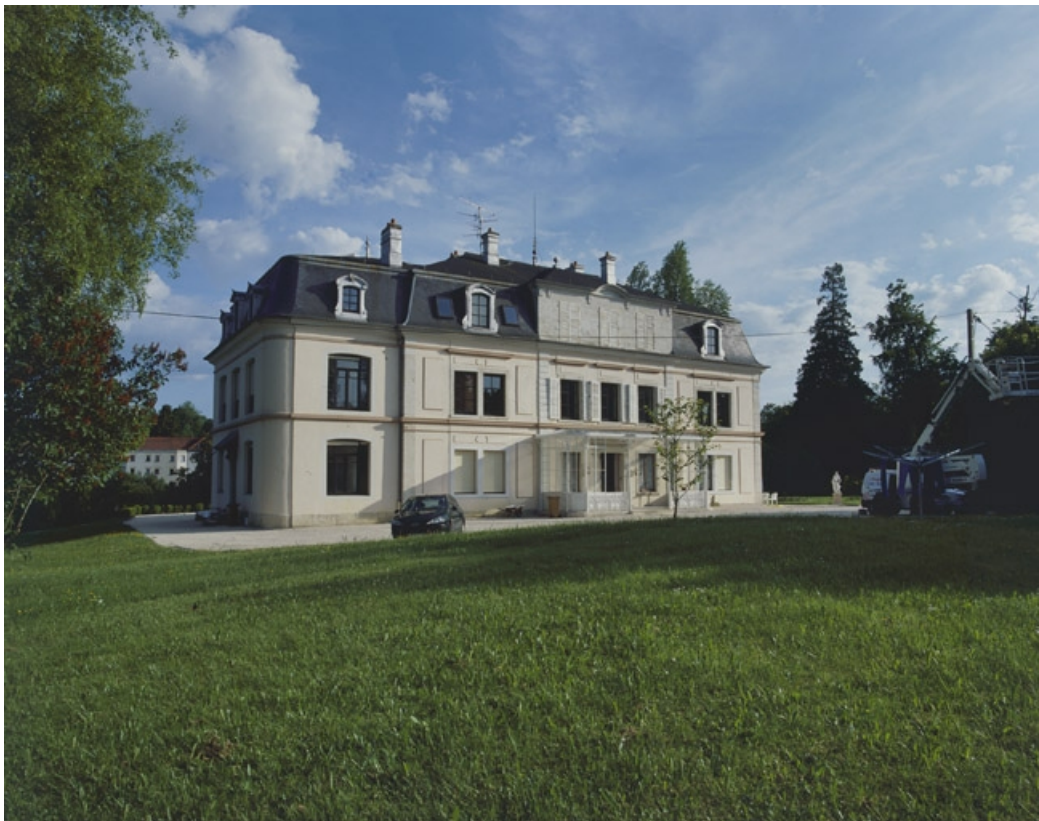
N° de l'illustration : 20029000260XA

Façade nord.

La demeure est composée d'un corps central flanqué de deux ailes, en pierre de taille et moellon de calcaire enduit. Elle comprend un sous-sol, un rez-de-chaussée surélevé, un étage carré et un étage de comble, couverte d'un toit à longs pans brisés et croupe. Les façades latérales sont couvertes de treillage en bois. La conciergerie comprend un rez-de-chaussée, un étage carré et un étage de comble. Le bâtiment de ferme, comprenant l'orangerie, est en moellon de calcaire, enduit et essentage de planches, couvert d'un toit à longs pans en tuile mécanique.

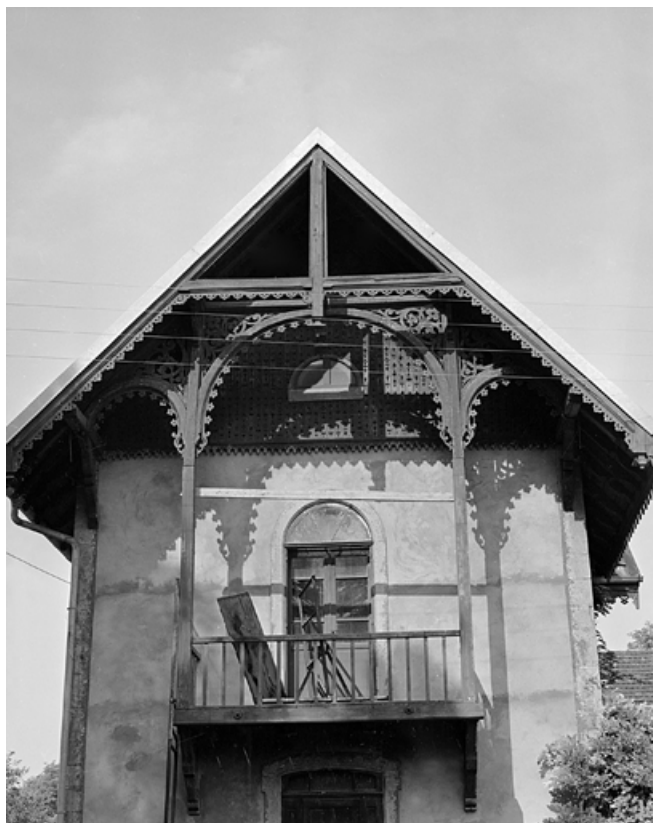
N° de l'illustration : 19819000057X

Détail du pignon de la conciergerie en 1981. SRI. Enquête régionale sur les bâtiments industriels (1979-1981).
90, Beaucourt rue Sous les Vignes
