DEMEURE D'INDUSTRIEL DITE CHÂTEAU EDOUARD JAPY OU CHÂTEAU DES VIGNES

Bourgogne-Franche-Comté, Territoire de Belfort
Beaucourt
rue Sous les Vignes

Dossier IA90000085 réalisé en 2000
Auteur(s) : Bernard Lardiére, Raphaël Favereaux

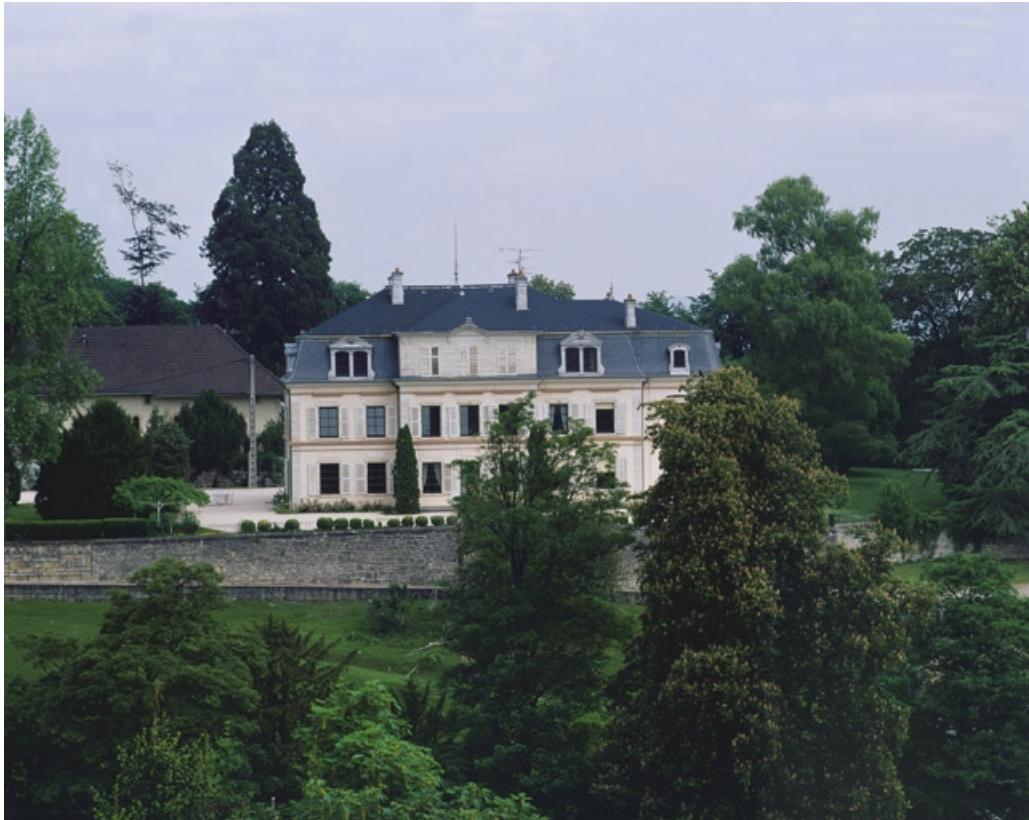
N° de l'illustration : 20029000262XA

Vue d'ensemble depuis le sud.

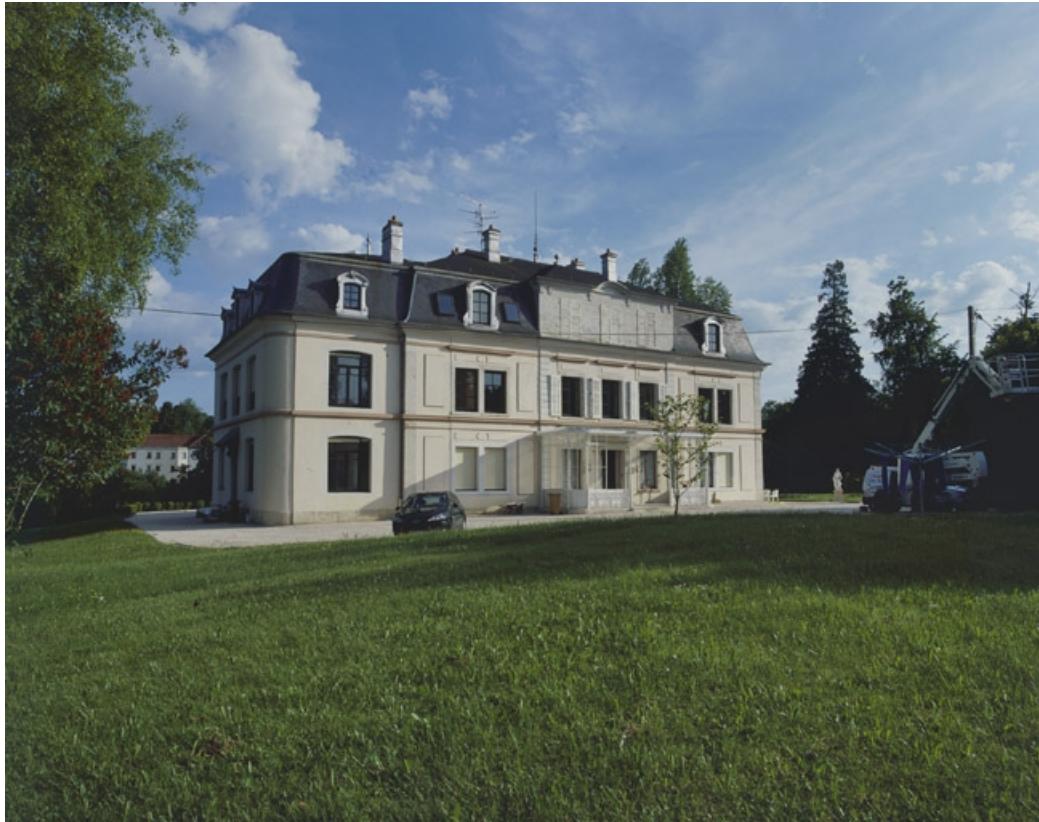
N° de l'illustration : 20029000260XA

Façade nord.

La demeure est composée d'un corps central flanqué de deux ailes, en pierre de taille et moellon de calcaire enduit. Elle comprend un sous-sol, un rez-de-chaussée surélevé, un étage carré et un étage de comble, couverte d'un toit à longs pans brisés et croupé. Les façades latérales sont couvertes de treillage en bois. La conciergerie comprend un rez-de-chaussée, un étage carré et un étage de comble. Le bâtiment de ferme, comprenant l'orangerie, est en moellon de calcaire, enduit et essentage de planches, couvert d'un toit à longs pans en tuile mécanique.

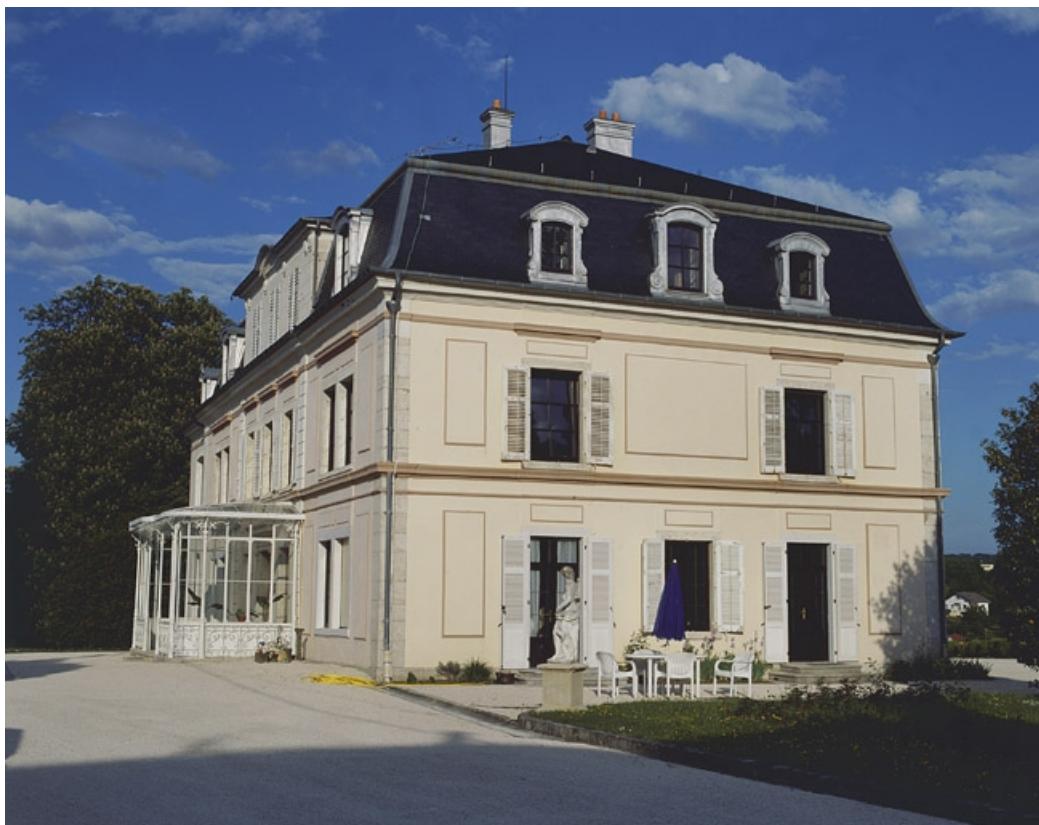
N° de l'illustration : 20029000258XA

Vue de trois quarts arrière.

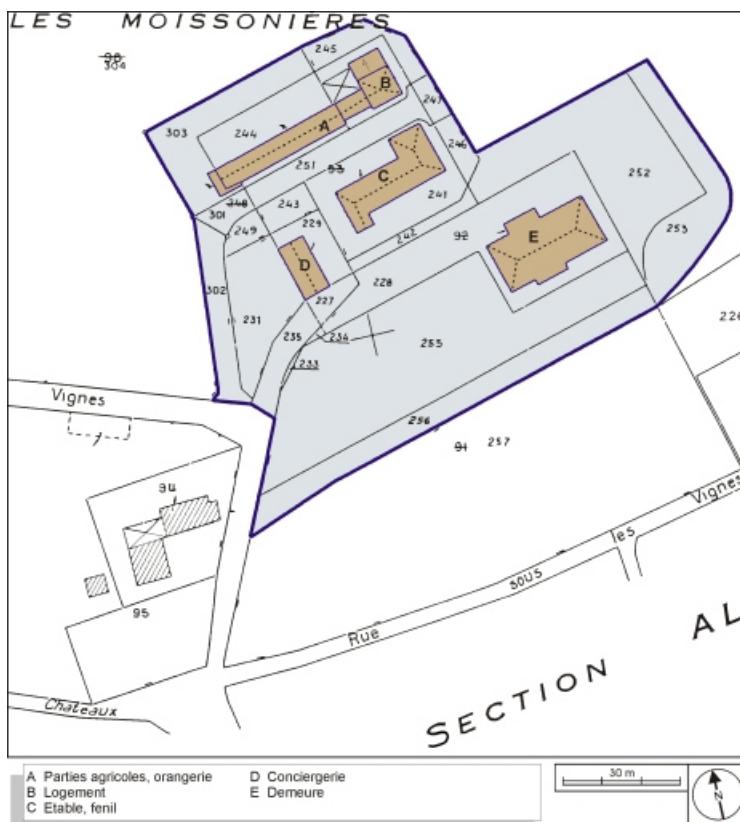
N° de l'illustration : 20039000014NUDA

Plan-masse et de situation. Extrait du plan cadastral, 1984, section AK, 1:1000.
90, Beaucourt rue Sous les Vignes

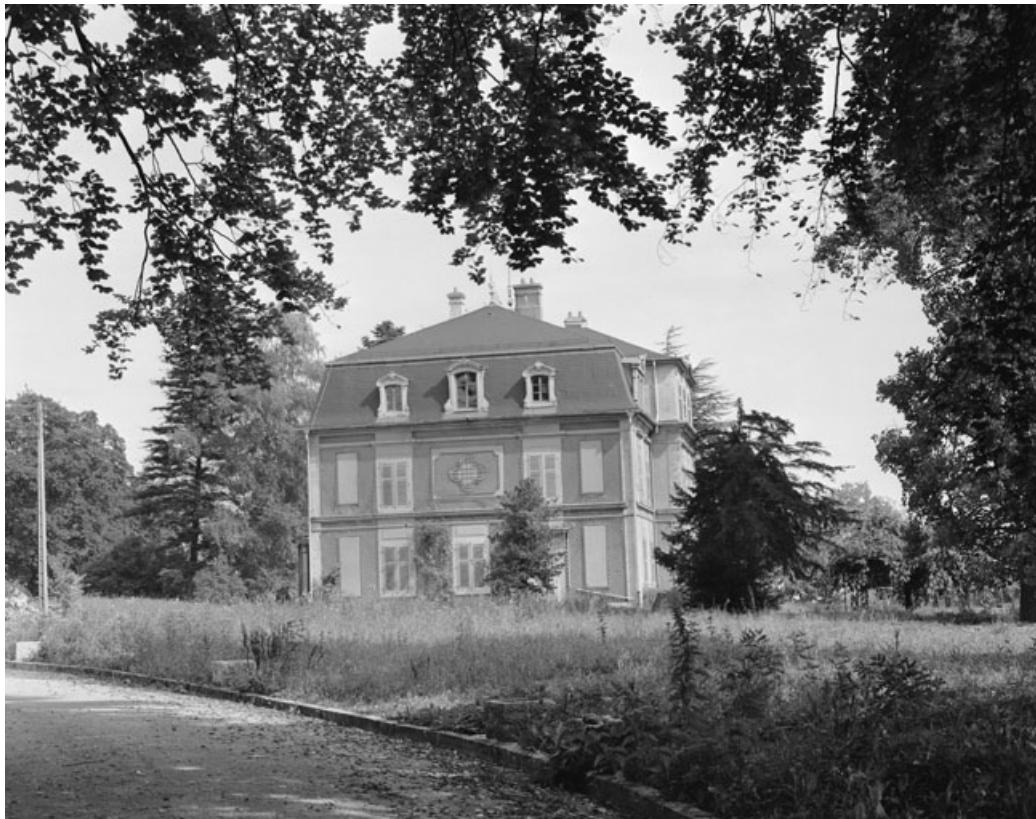
N° de l'illustration : 19819000047X

Façade ouest en 1981. SRI. Enquête régionale sur les bâtiments industriels (1979-1981).
90, Beaucourt rue Sous les Vignes

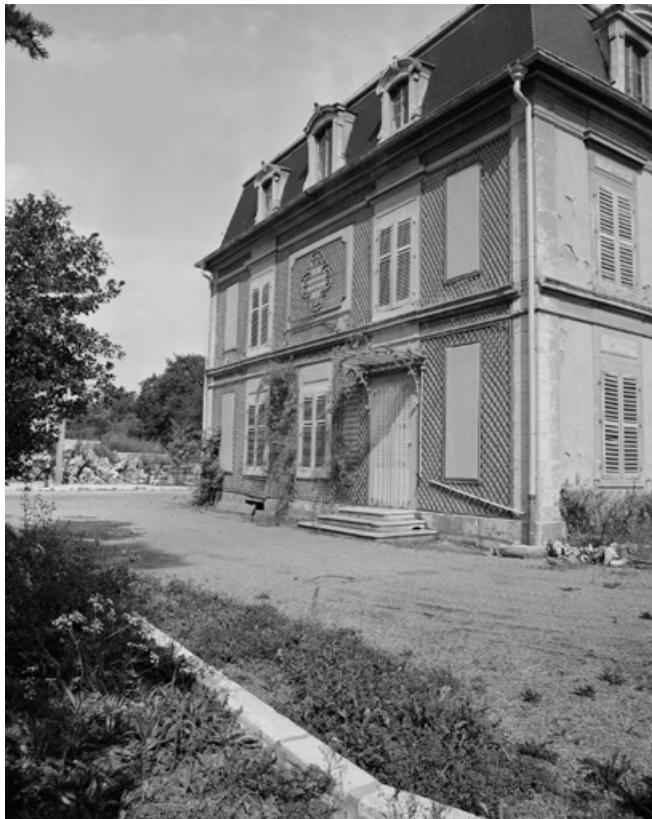
N° de l'illustration : 19819000049X

Façade ouest vue de trois quarts en 1981. SRI. Enquête régionale sur les bâtiments industriels (1979-1981).
90, Beaucourt rue Sous les Vignes

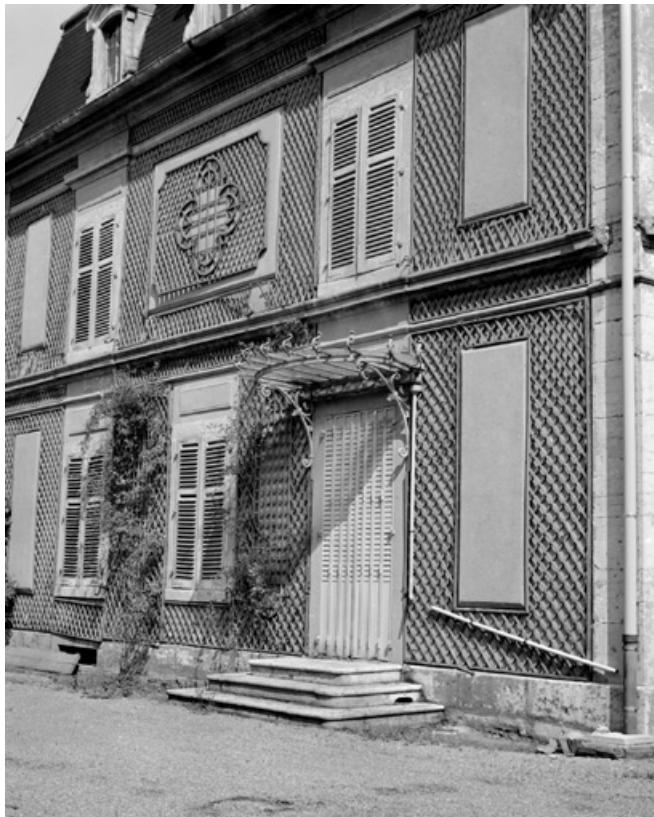
N° de l'illustration : 19819000050X

Détail de la façade ouest en 1981. SRI. Enquête régionale sur les bâtiments industriels (1979-1981).
90, Beaucourt rue Sous les Vignes

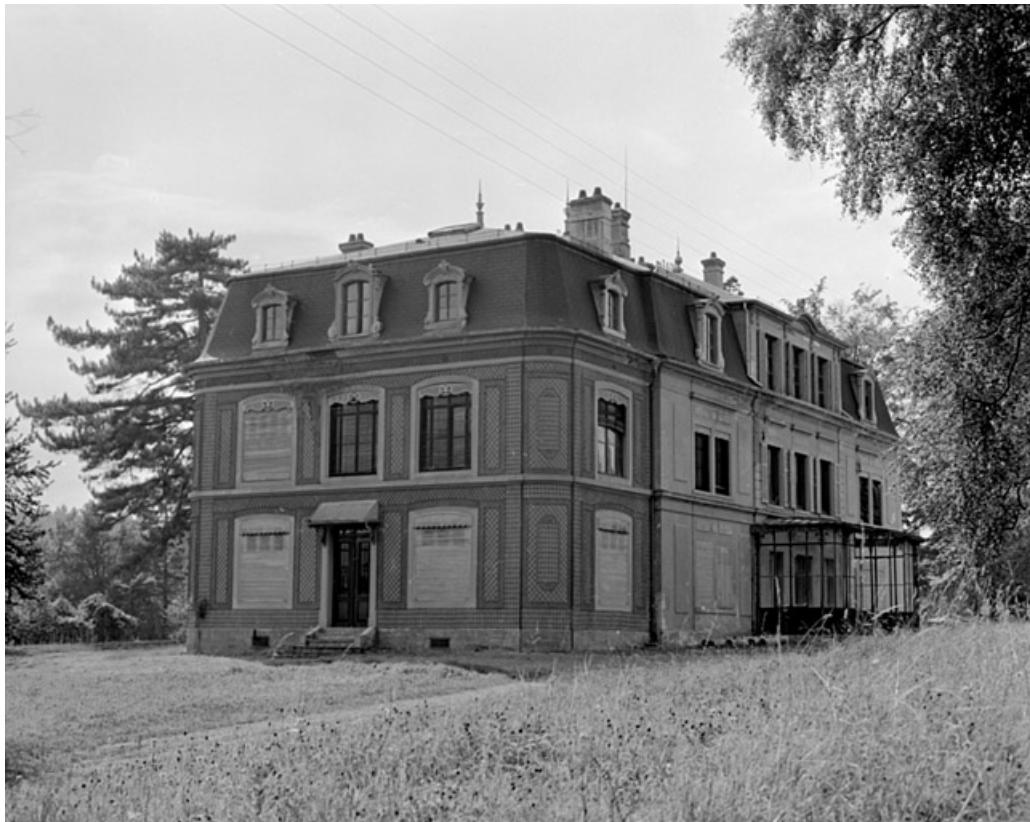
N° de l'illustration : 19819000052X

Façades est et nord vues de trois quarts en 1981. SRI. Enquête régionale sur les bâtiments industriels (1979-1981).
90, Beaucourt rue Sous les Vignes

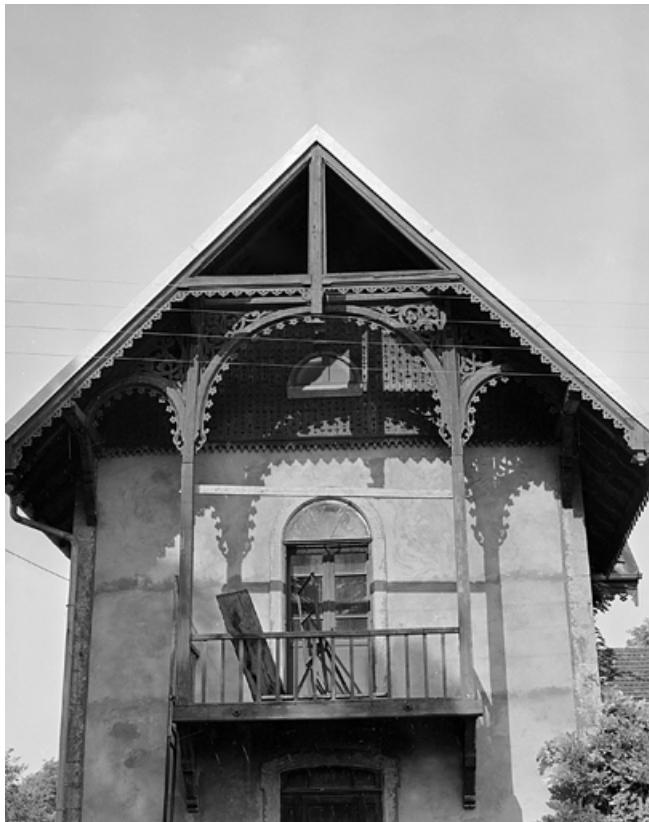
N° de l'illustration : 19819000057X

Détail du pignon de la conciergerie en 1981. SRI. Enquête régionale sur les bâtiments industriels (1979-1981).
90, Beaucourt rue Sous les Vignes

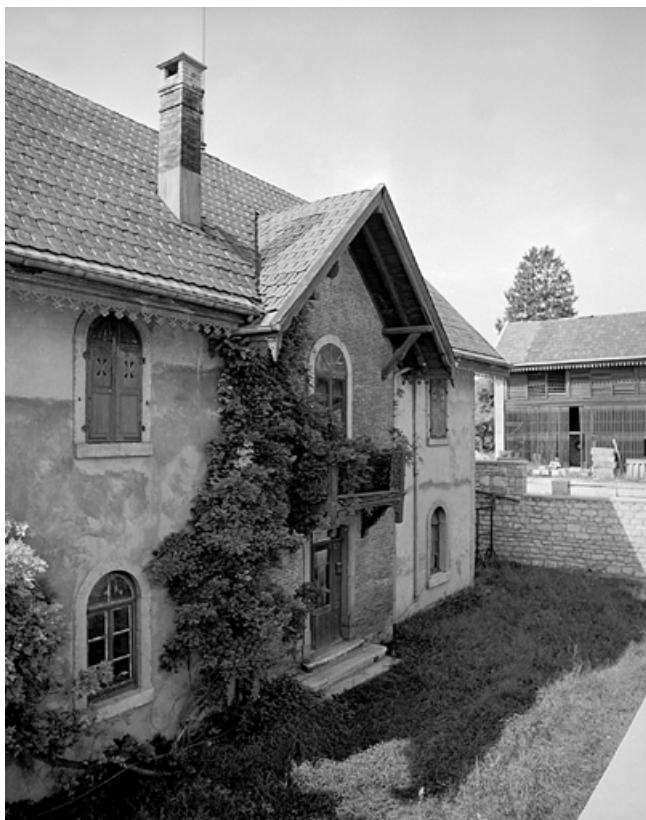
N° de l'illustration : 19819000058X

Façade est de la conciergerie en 1981. SRI. Enquête régionale sur les bâtiments industriels (1979-1981).
90, Beaucourt rue Sous les Vignes

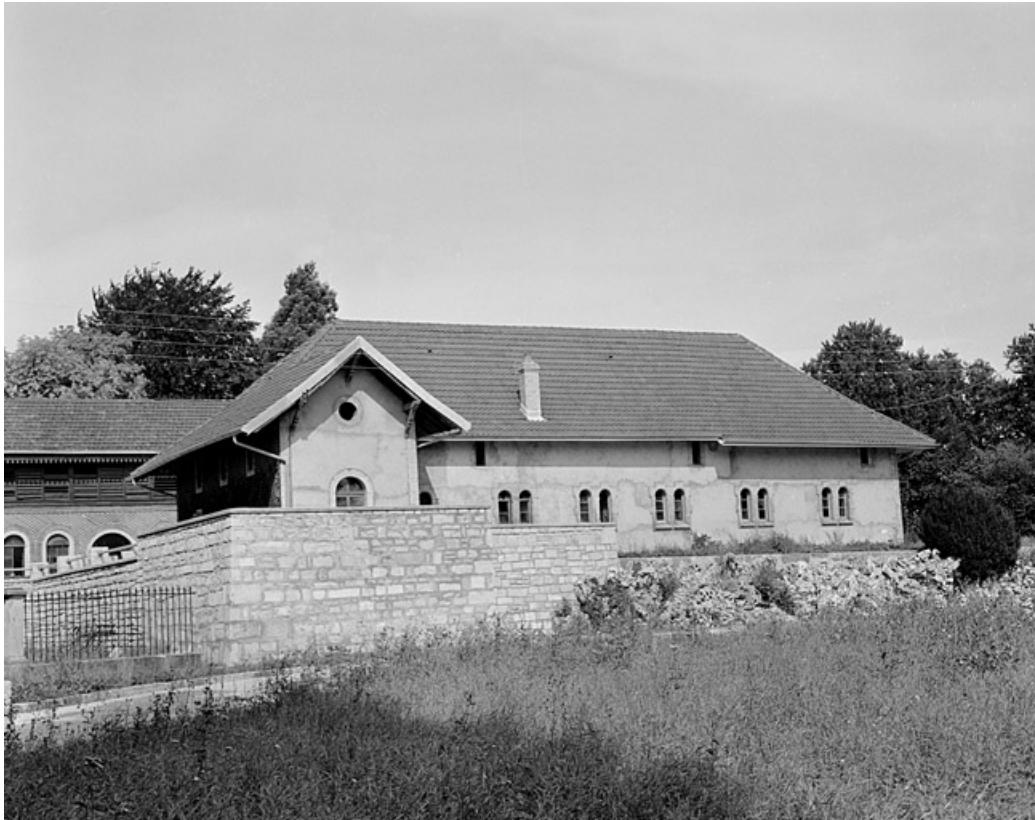
N° de l'illustration : 19819000059X

Façade sud des écuries en 1981. SRI. Enquête régionale sur les bâtiments industriels (1979-1981).
90, Beaucourt rue Sous les Vignes

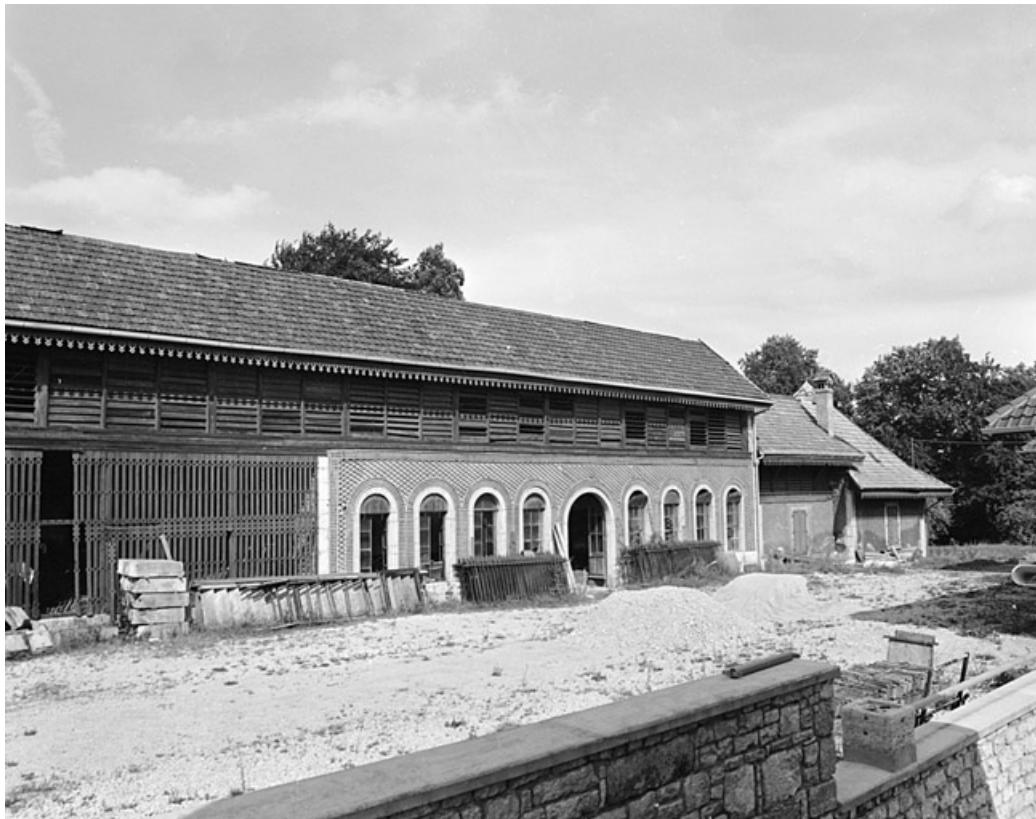
N° de l'illustration : 19819000060X

Façade sud de l'orangerie en 1981. SRI. Enquête régionale sur les bâtiments industriels (1979-1981).
90, Beaucourt rue Sous les Vignes

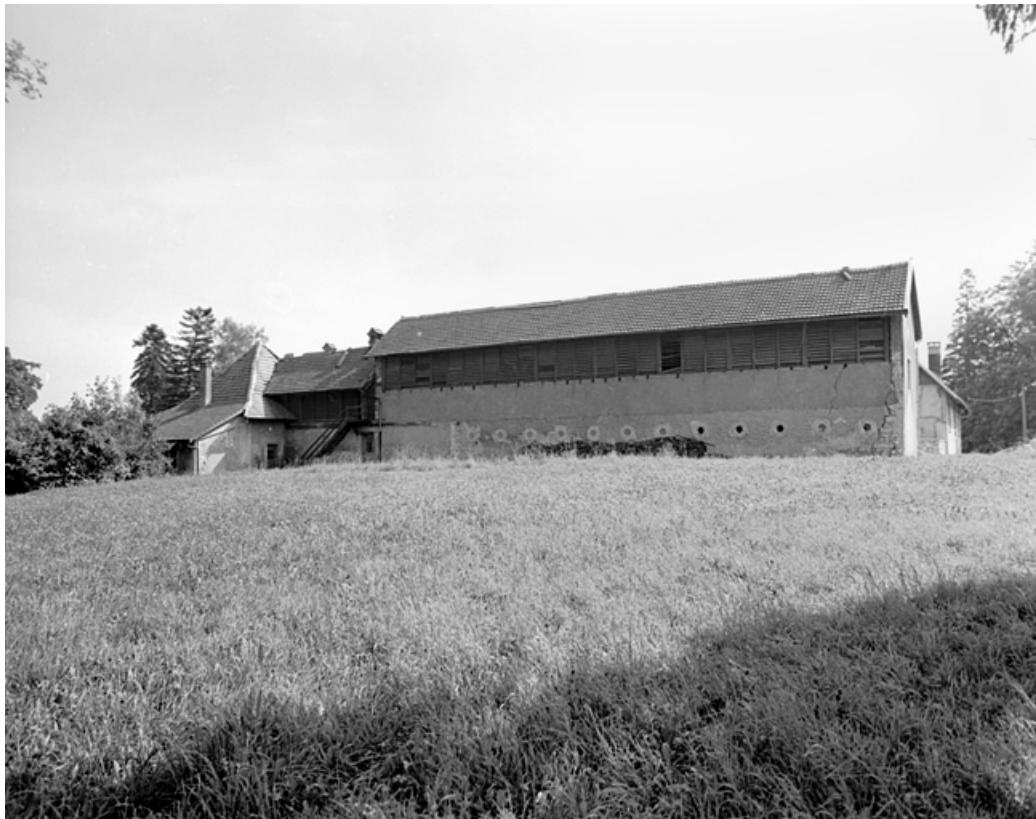
N° de l'illustration : 19819000062X

Façade nord de l'orangerie en 1981. SRI. Enquête régionale sur les bâtiments industriels (1979-1981).
90, Beaucourt rue Sous les Vignes

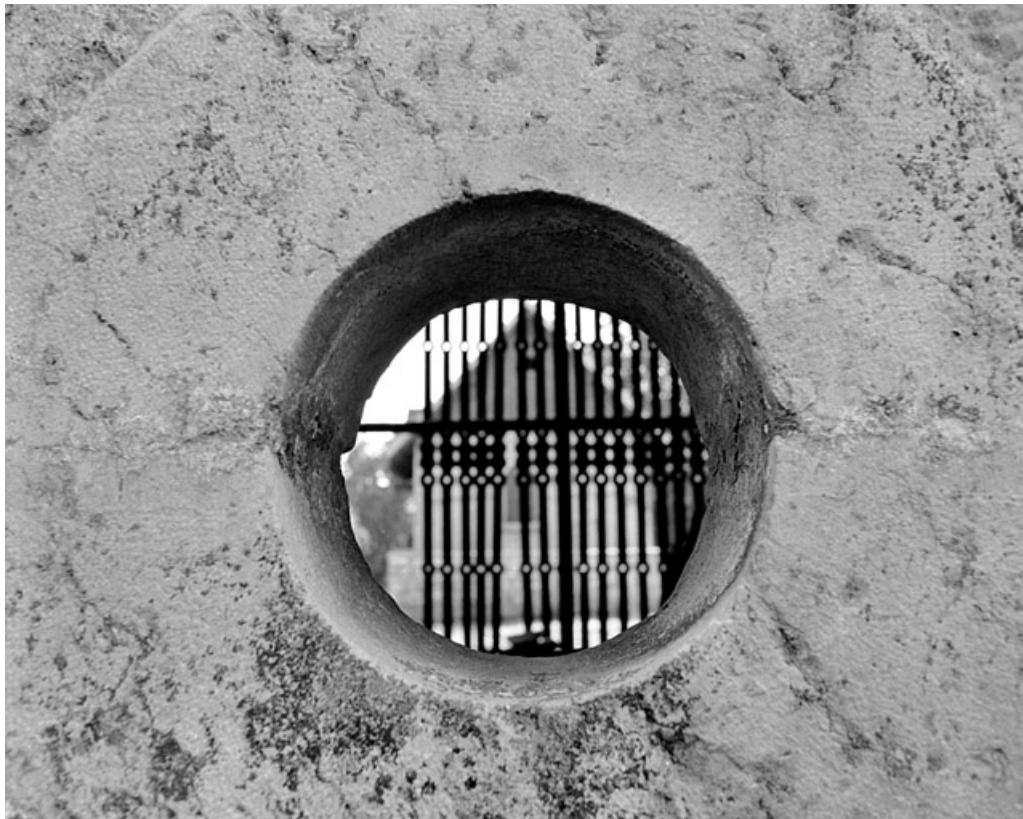
N° de l'illustration : 19819000063X

L'orangerie en 1981. Détail d'une baie d'aération. SRI. Enquête régionale sur les bâtiments industriels (1979-1981).
90, Beaucourt rue Sous les Vignes

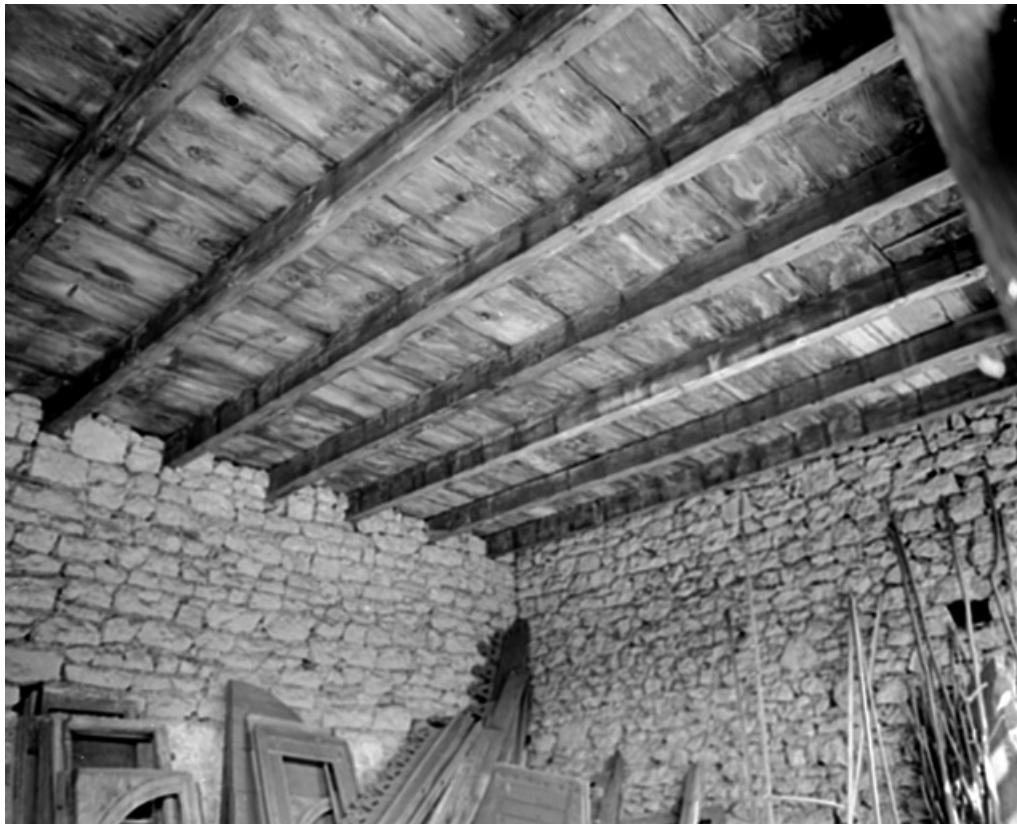
N° de l'illustration : 19819000064X

Intérieur de l'orangerie en 1981. SRI. Inventaire topographique du canton de Beaucourt (1981-1982).
90, Beaucourt rue Sous les Vignes

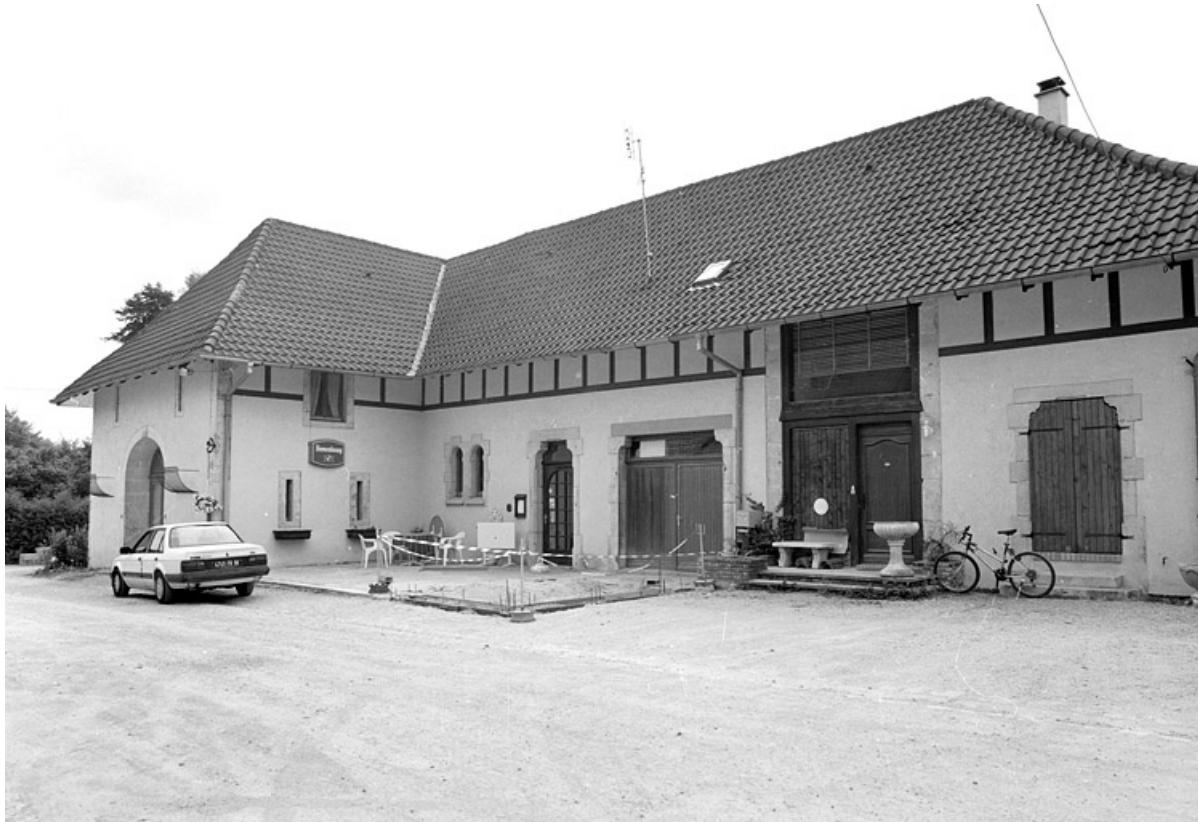
N° de l'illustration : 20029000264X

Bâtiment à usage agricole (étable, fénil).

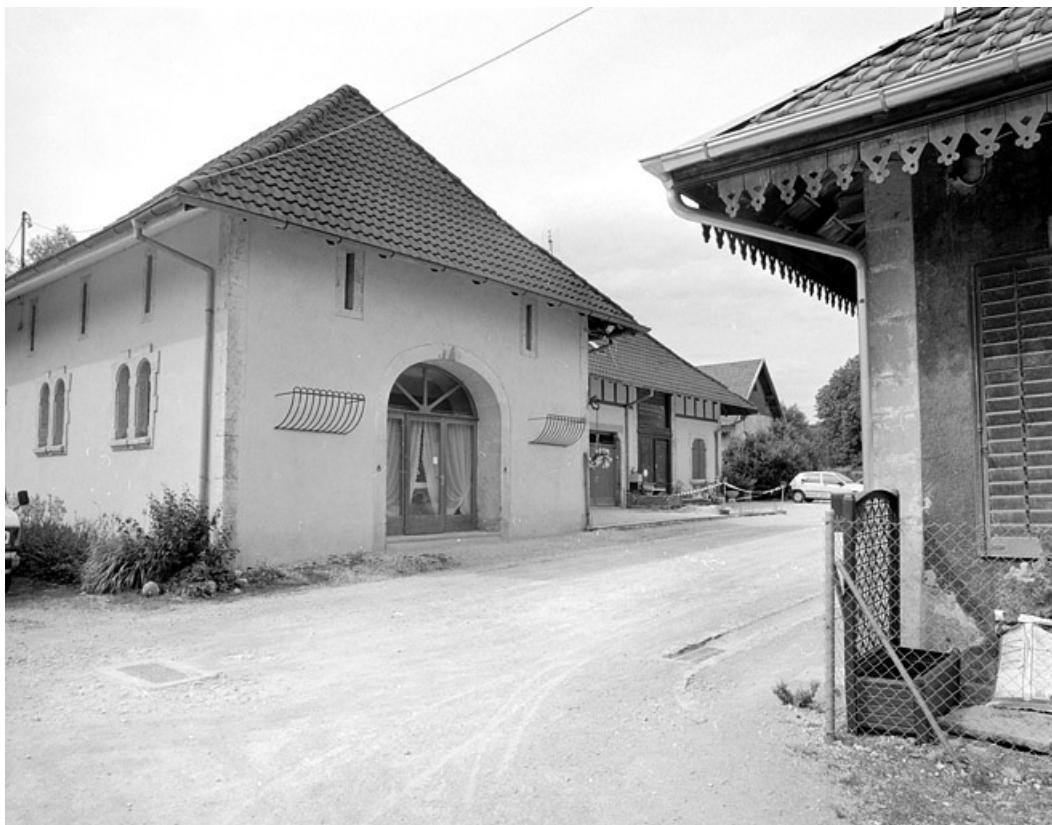
N° de l'illustration : 20029000267X

Vue de trois quarts du bâtiment à usage agricole (étable, fénil).

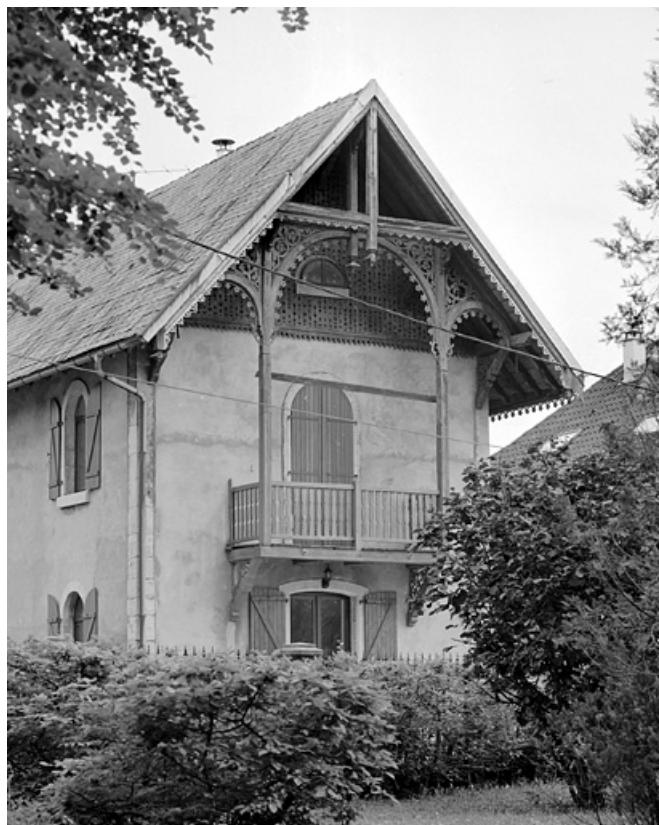
N° de l'illustration : 20029000269X

Détail du pignon de la conciergerie.
