## USINE DE BONNETERIE ACHTNICH, ACTUELLEMENT IMMEUBLE DE BUREAUX

Bourgogne-Franche-Comté, Territoire de Belfort  
Belfort  
6 rue du Rhône

Dossier IA90000120 réalisé en 2000 revu en 2001

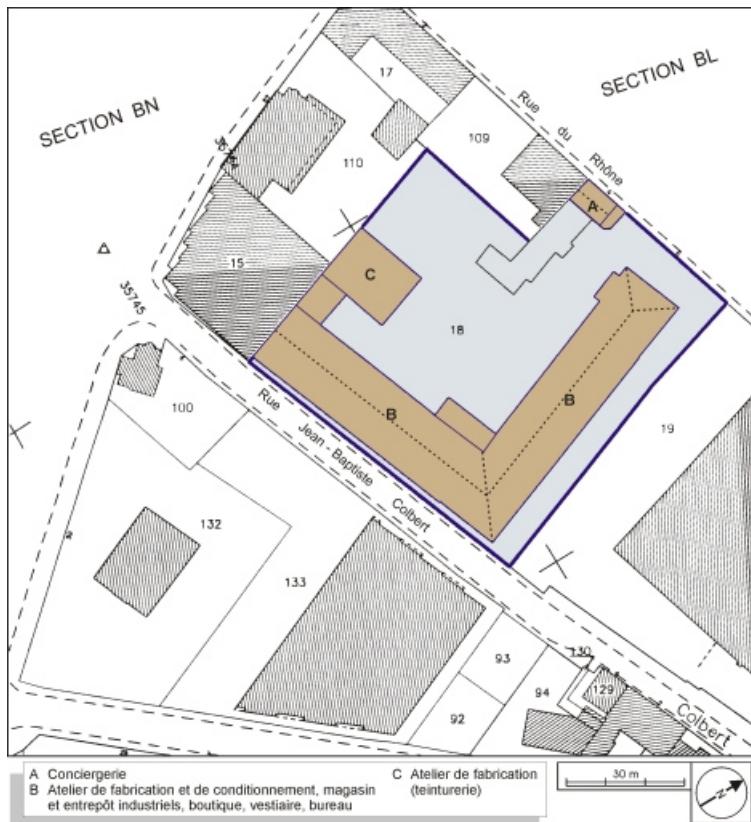
**Plan-masse et de situation. Extrait du plan cadastral, 2001, section BM, 1:1000.**

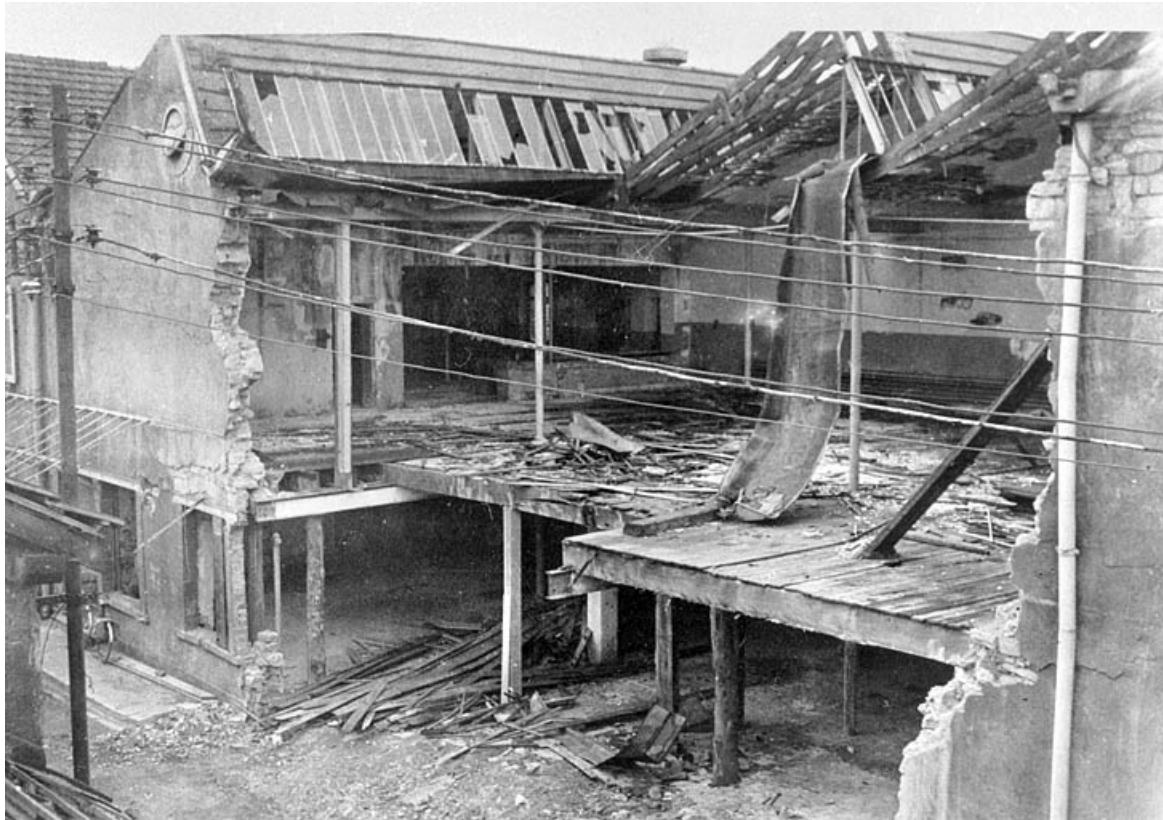
**Destruction des ateliers sud en juin 1944.**

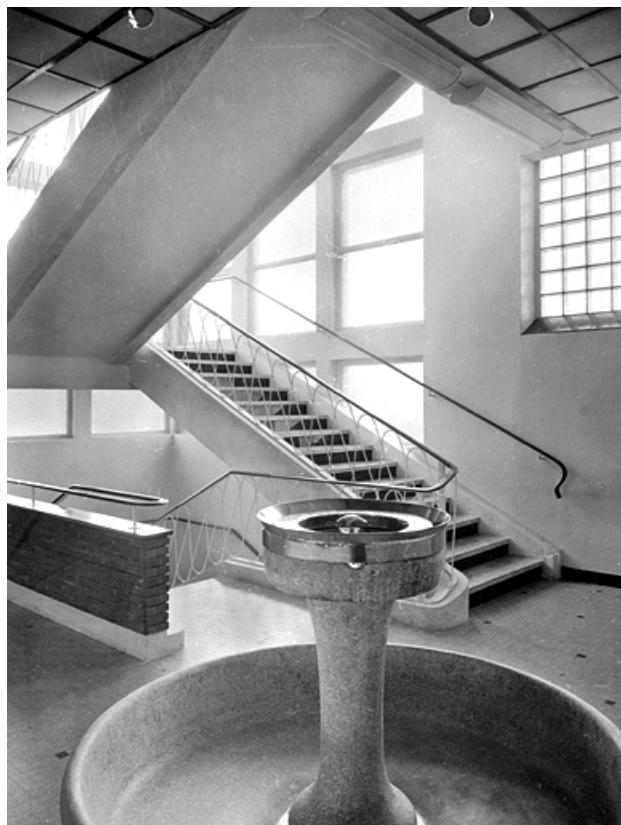
**Vue intérieure du nouvel escalier.**

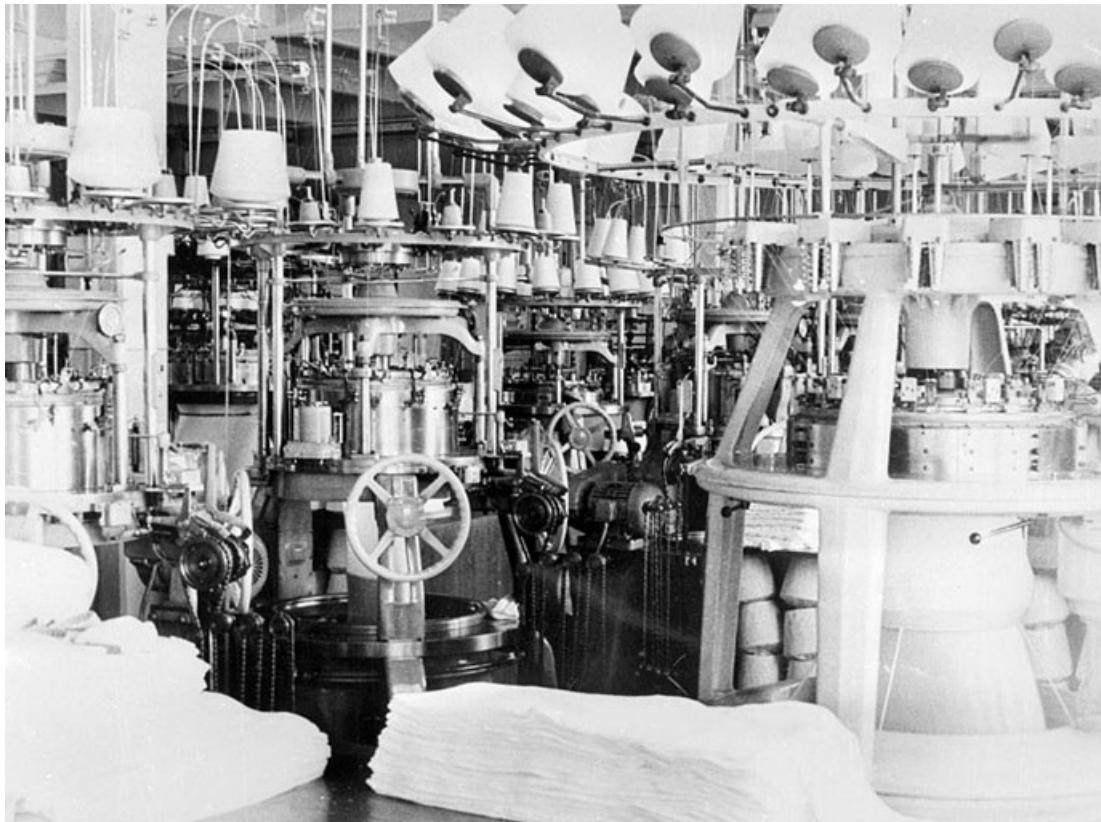
**Machines à tricoter.**

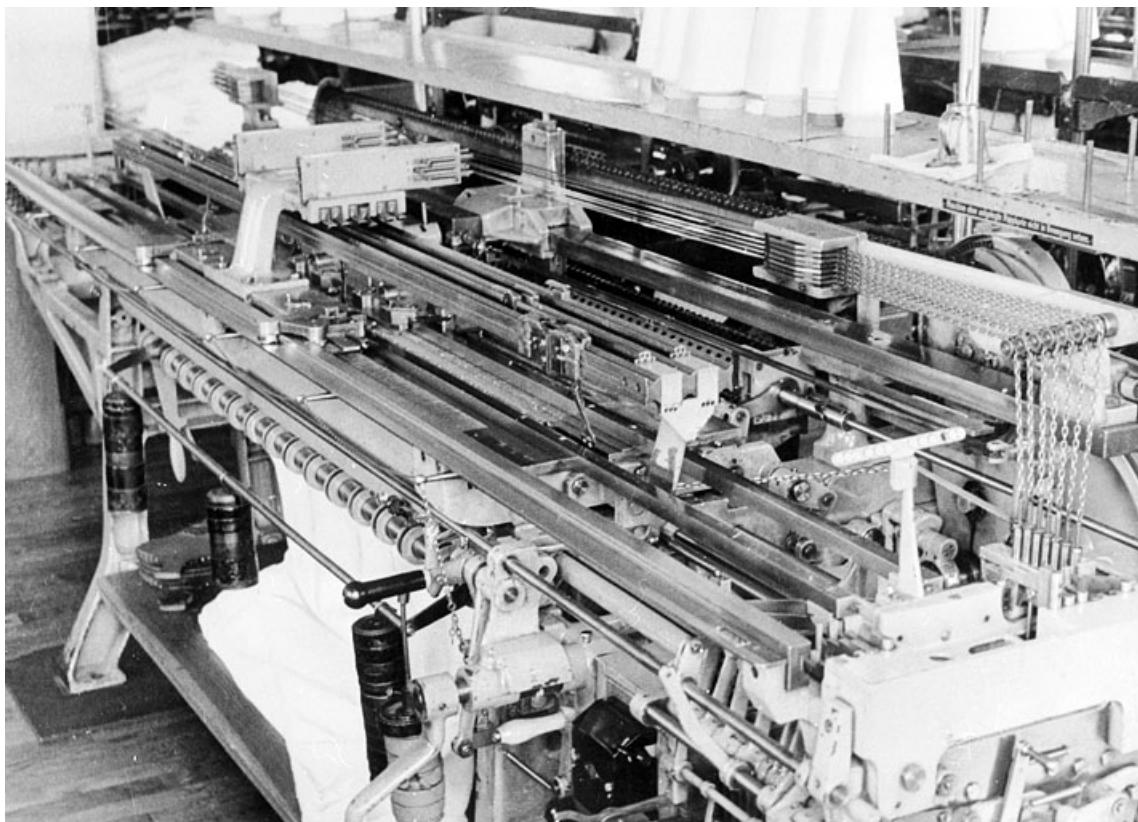
**Machine à tricoter en panneau (marque Stoll, type Lifado).**

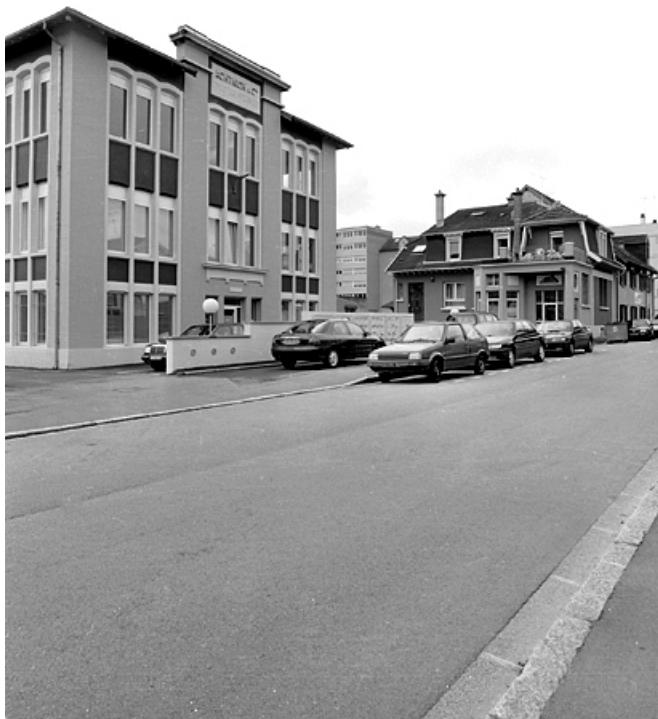
**Façade nord de l'atelier de fabrication et conciergerie.**

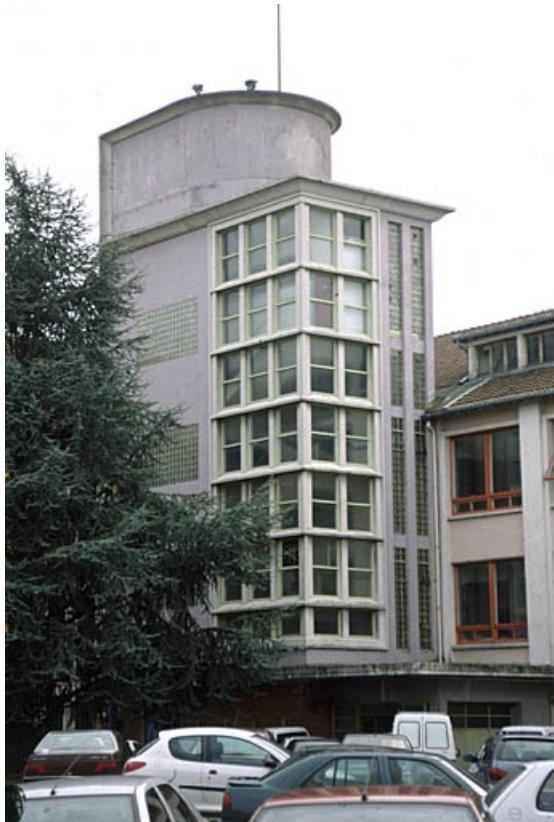
**Escalier hors-œuvre construit à la jonction des deux ateliers.**

L'atelier de fabrication (1921-1949) est en moellon de calcaire enduit, béton armé, à deux étages carrés, toit à longs pans et croupe couvert en tuile mécanique. L'extension de l'atelier (1958-1959) est en parpaing de béton et béton armé. Ils étaient desservis par trois monte-chARGE et comprenaient un magasin de vente, un magasin et un entrepôt industriels, un magasin d'expédition et un vestiaire au rez-de-chaussée ; un atelier de coupe, un local abritant les calandres, l'atelier de tricotage et des bureaux au premier étage ; l'atelier de confection, de vaporisage, un magasin pour produits semi-finis et un atelier de conditionnement au second étage. L'escalier hors-œuvre est en béton armé.

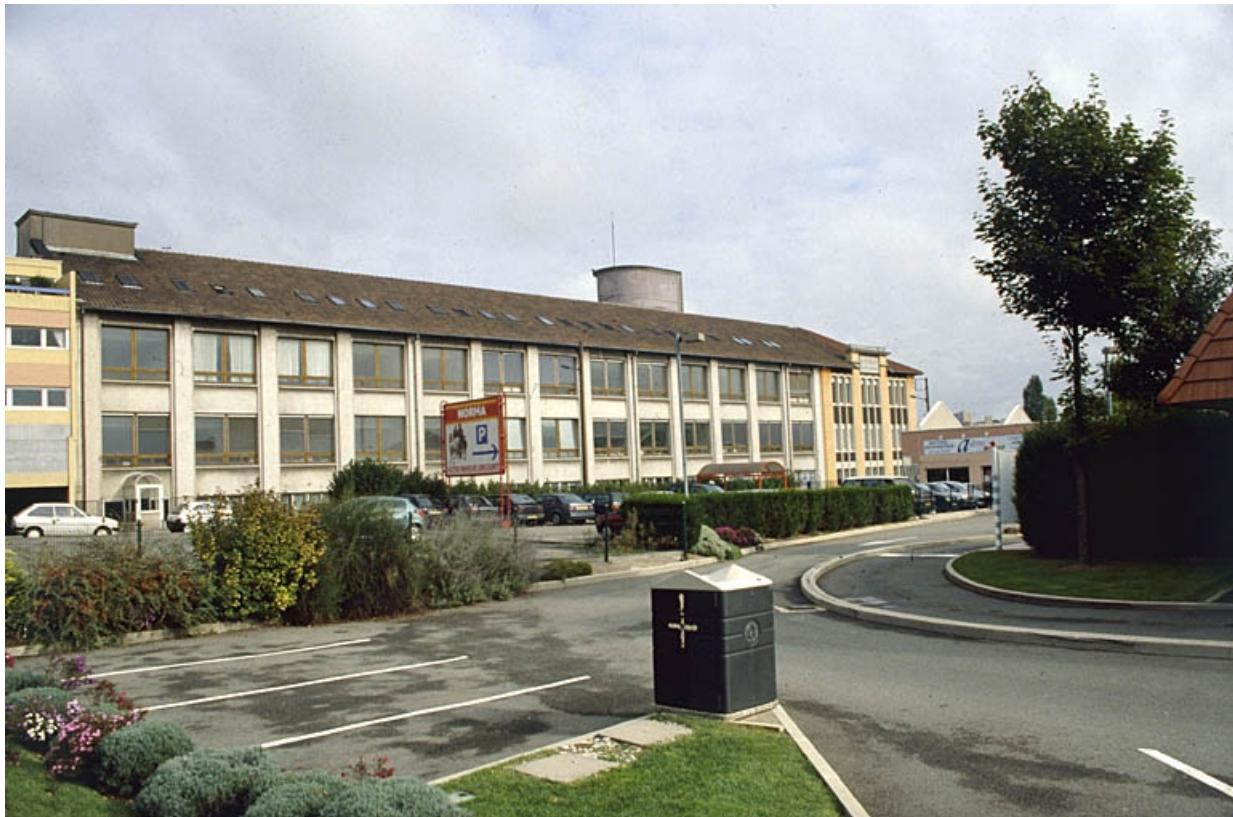
**Extension sud de l'atelier de fabrication.**

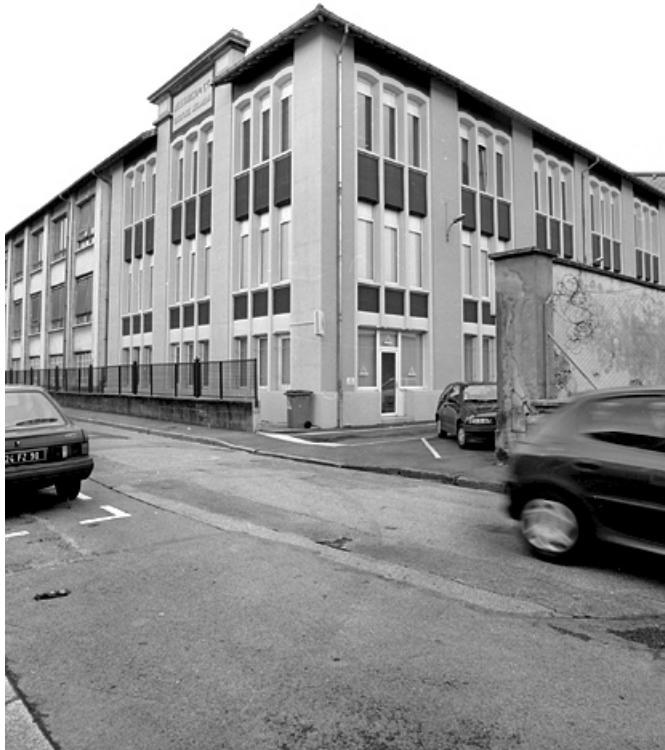
**Angle sud-est des deux ateliers.**
