## USINE DE PRÉPARATION DES PRODUITS TEXTILES BÜHL ET CIE, PUIS BÜHL-OCHS VEUVE ET CIE, PUIS USINE D'APPRÊT DES ÉTOFFES PFEIFFER ET KALTENBACH, ACTUELLEMENT MAGASIN DE COMMERCE ET GARAGE DE RÉPARATION AUTOMOBILE

Bourgogne-Franche-Comté, Territoire de Belfort  
Belfort  
5 rue du Peintre Dauphin

Dossier IA90000123 réalisé en 2000 revu en  
2001

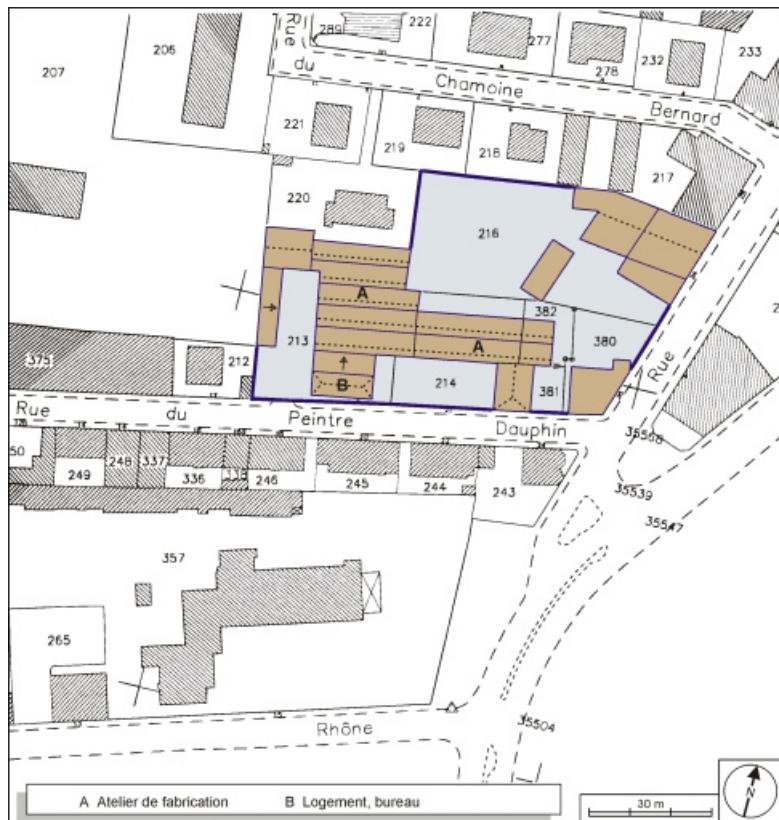
N° de l'illustration : 20039000070NIDA

**Plan-masse et de situation. Extrait du plan cadastral, 2001, section BC, 1:1000.**  
90, Belfort, 5 rue du Peintre Dauphin

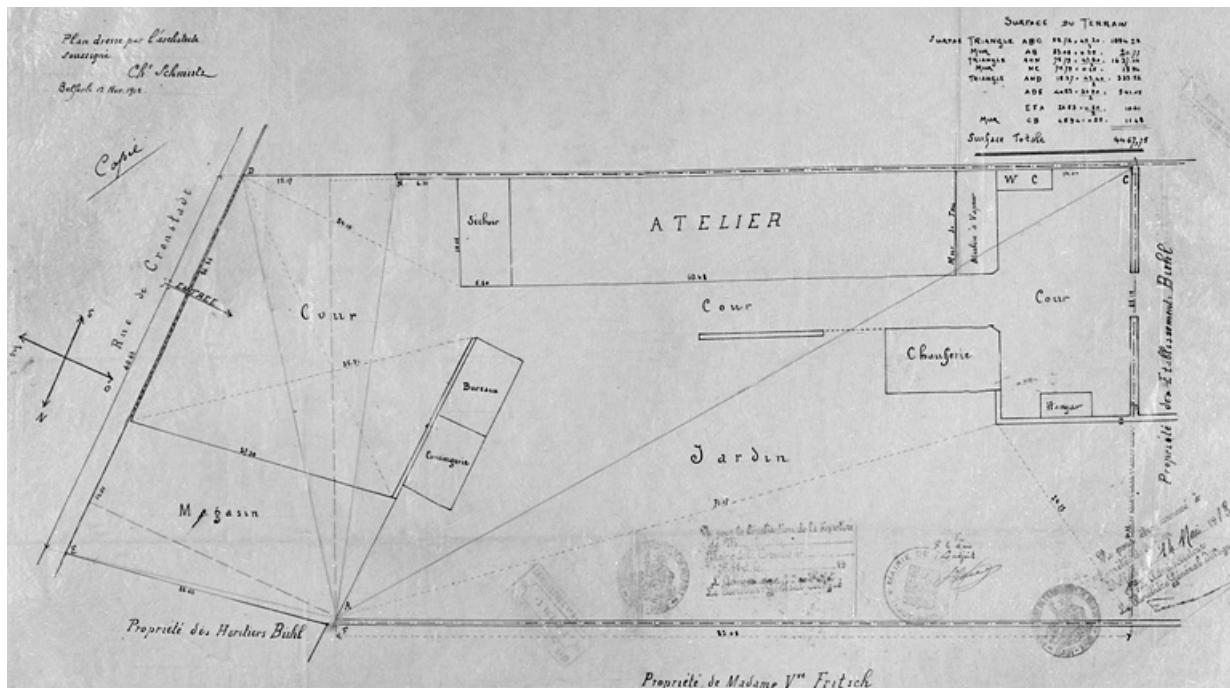
N° de l'illustration : 20019000032V

Plan-masse et de situation de l'usine Pfeiffer et Kaltenbach.

**Dessin, calque, plume, Belfort, le 12 novembre 1912, par Schmutz, Charles (architecte). Lieu de conservation : Archives départementales du Territoire de Belfort, Belfort. Cote : 5 M 232**

- **Plan-masse et de situation de l'usine Pfeiffer et Kaltenbach.**

Plan-masse et de situation de l'usine Pfeiffer et Kaltenbach. Dessin, calque, plume, Belfort, le 12 novembre 1912, par Schmutz, Charles (architecte)

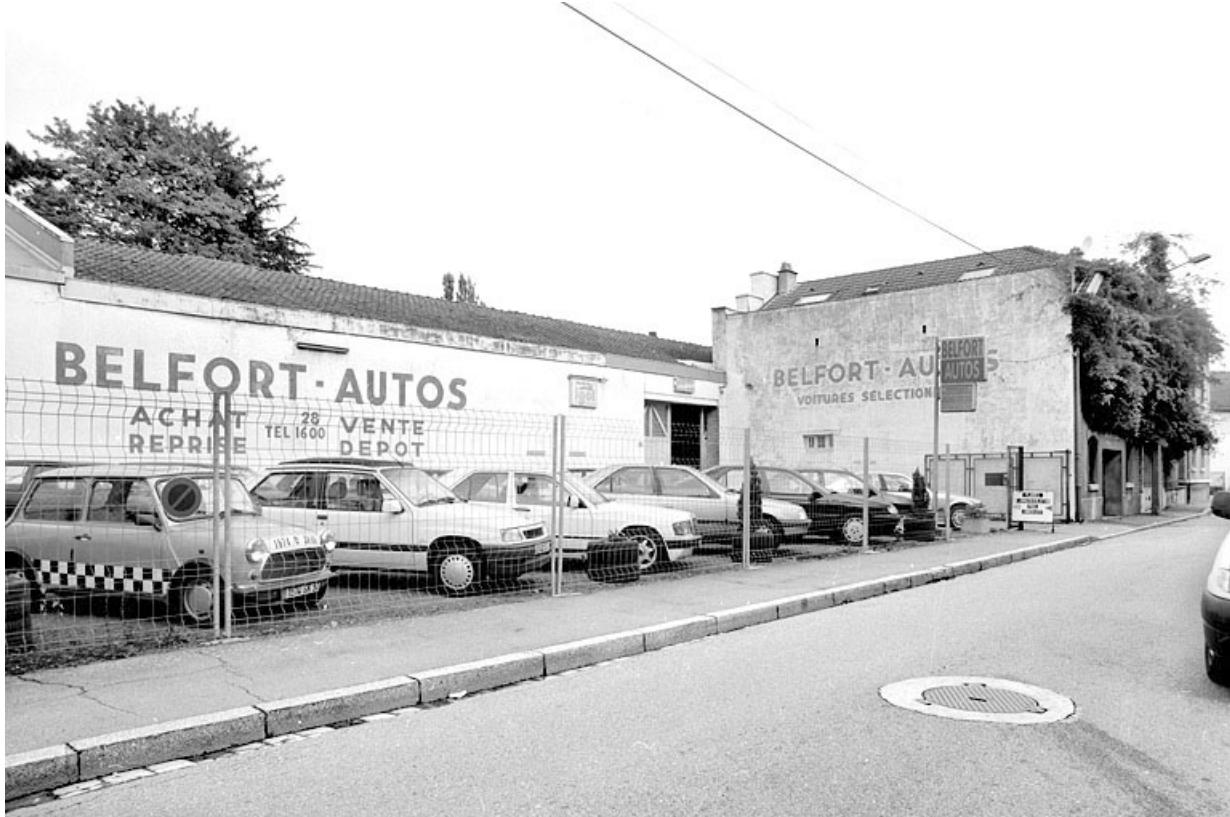
N° de l'illustration : 20009000635X

**Vue depuis le sud-ouest. Le plan de 1912 mentionne l'existence (ou le projet de construction) de l'atelier à l'emplacement du parc de stationnement.**

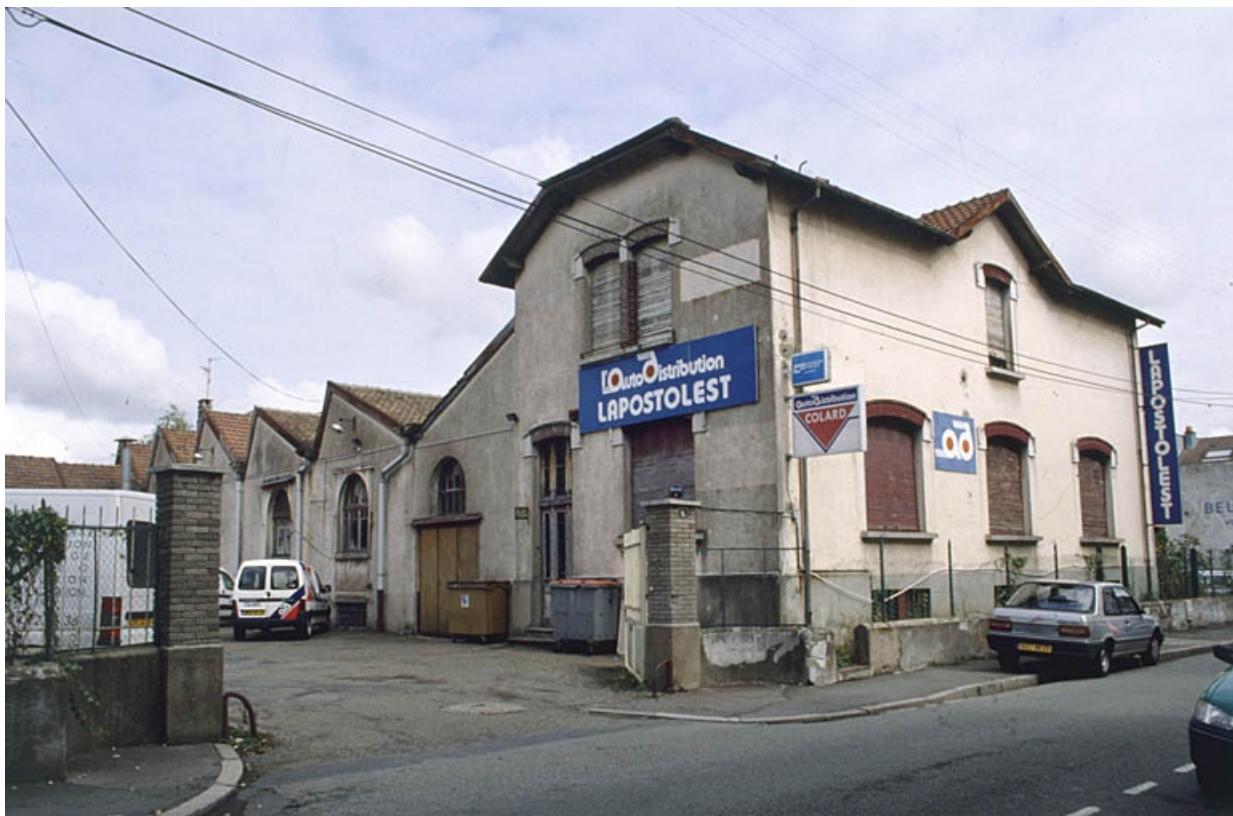
N° de l'illustration : 20009000627ZA

**Ateliers et bureaux (?) depuis la rue.**

Les ateliers de fabrication, en moellon de calcaire enduit, sont en rez-de-chaussée, couverts de sheds et de toits à longs pans. Le logement (et ancien bureau ?) est à un étage carré couvert d'un toit à longs pans à demi-croupe en tuile mécanique.

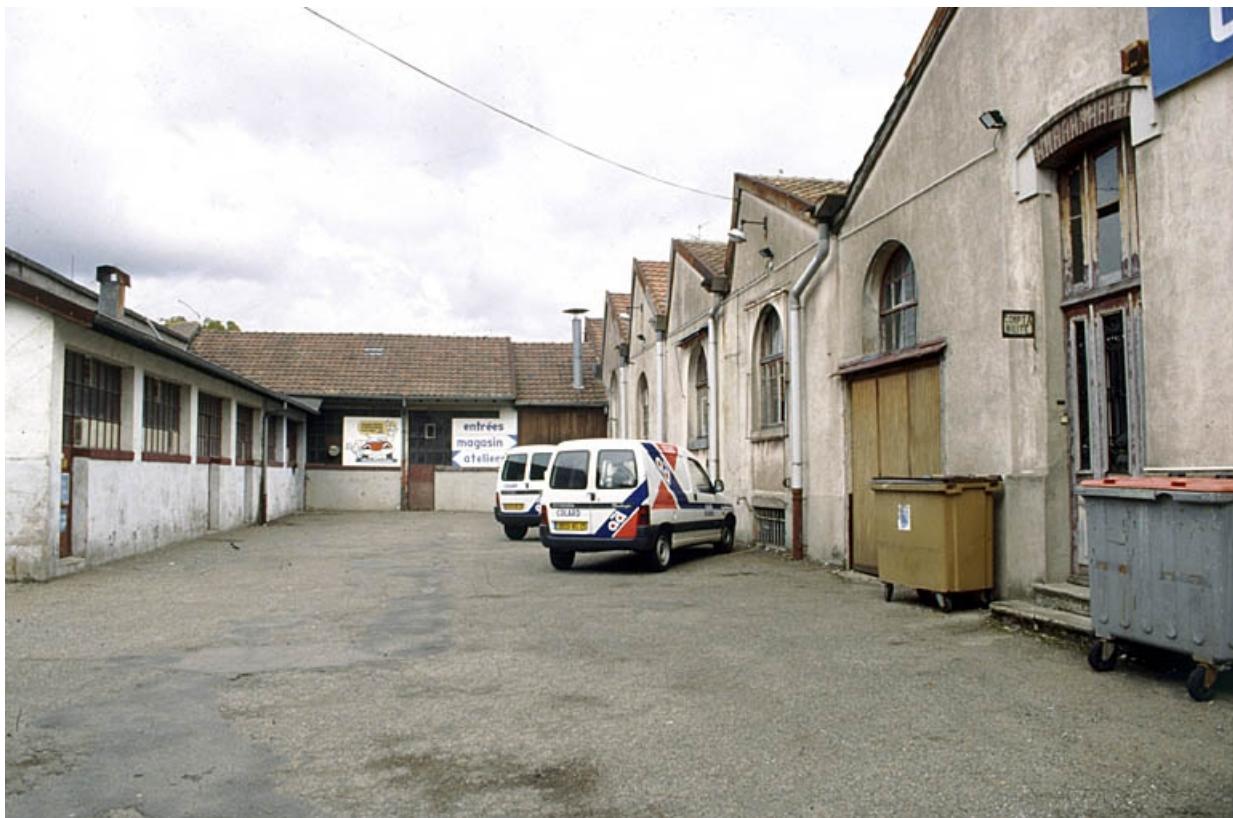
N° de l'illustration : 20009000631ZA

**Vue des ateliers depuis la cour.**

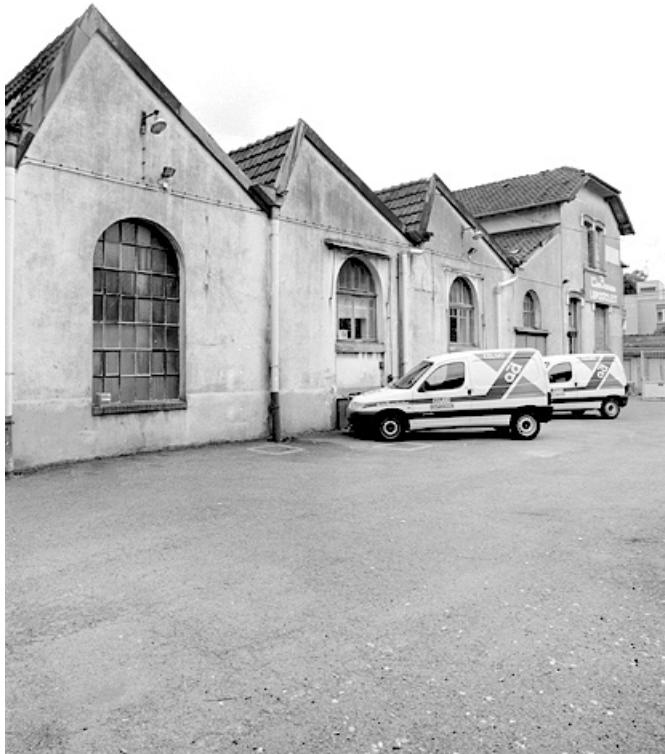
N° de l'illustration : 20009000632X

**Murs-pignons ouest des ateliers depuis la cour.**

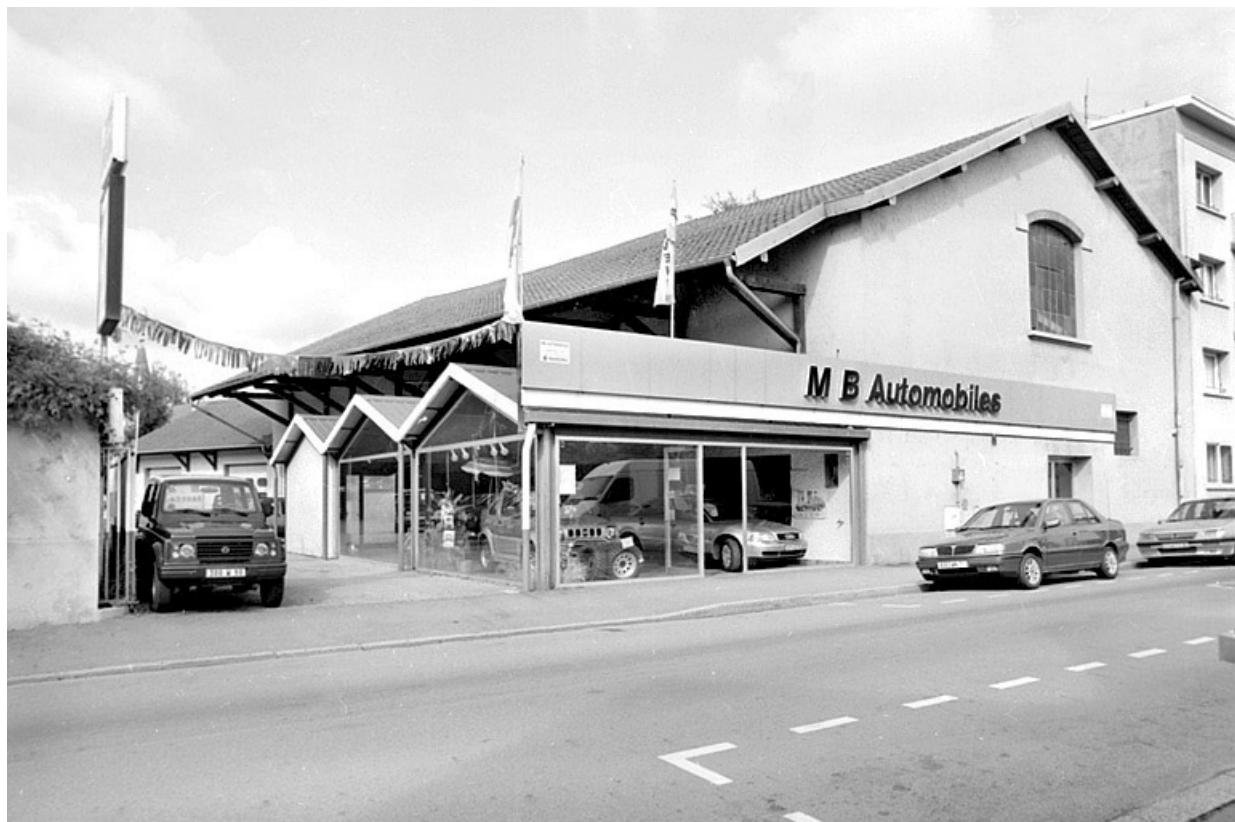
N° de l'illustration : 20009000637X

**Ancienne entrée et magasin industriel.**

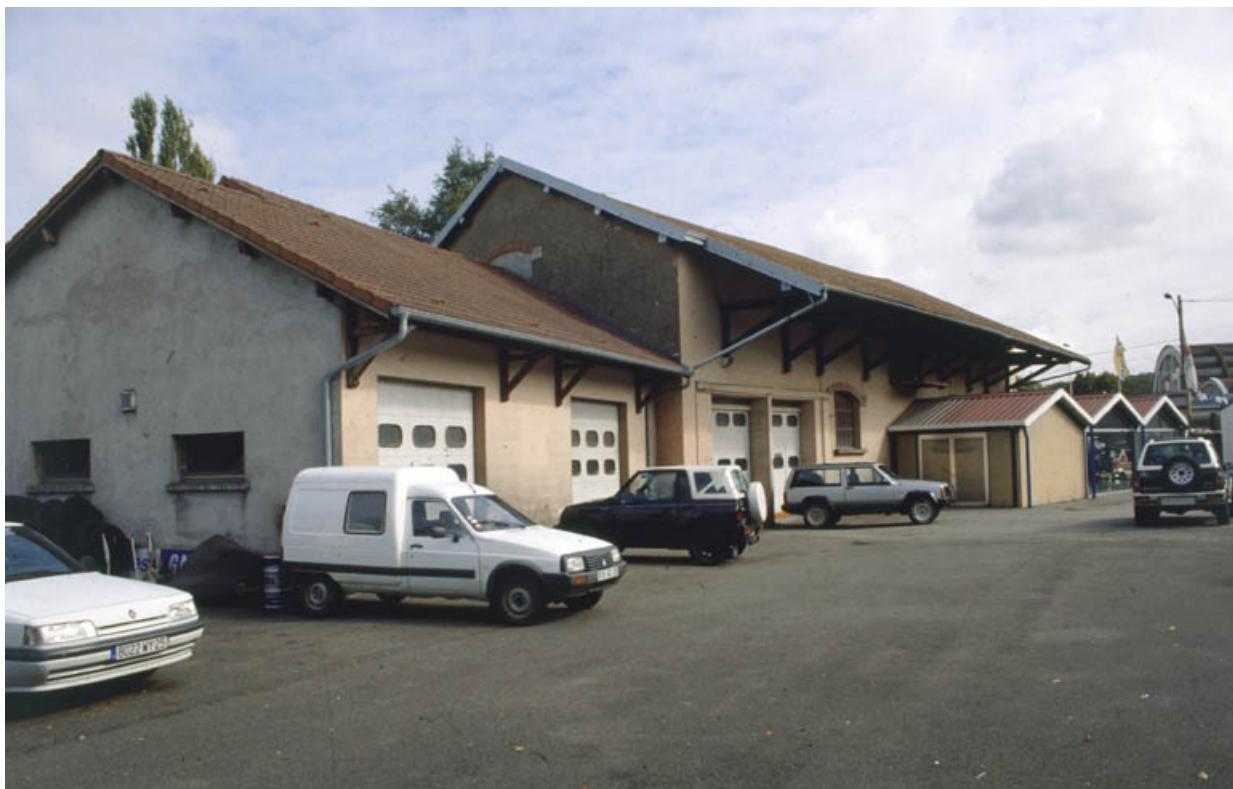
N° de l'illustration : 20009000639ZA

**Magasin industriel depuis la cour.**
