## CHAIRE À PRÊCHER

Bourgogne-Franche-Comté, Côte-d'Or  
Lanthes

Situé dans : Église paroissiale Sainte-Marie-  
Madeleine

Dossier IM21000456 réalisé en 1985 revu en 1988

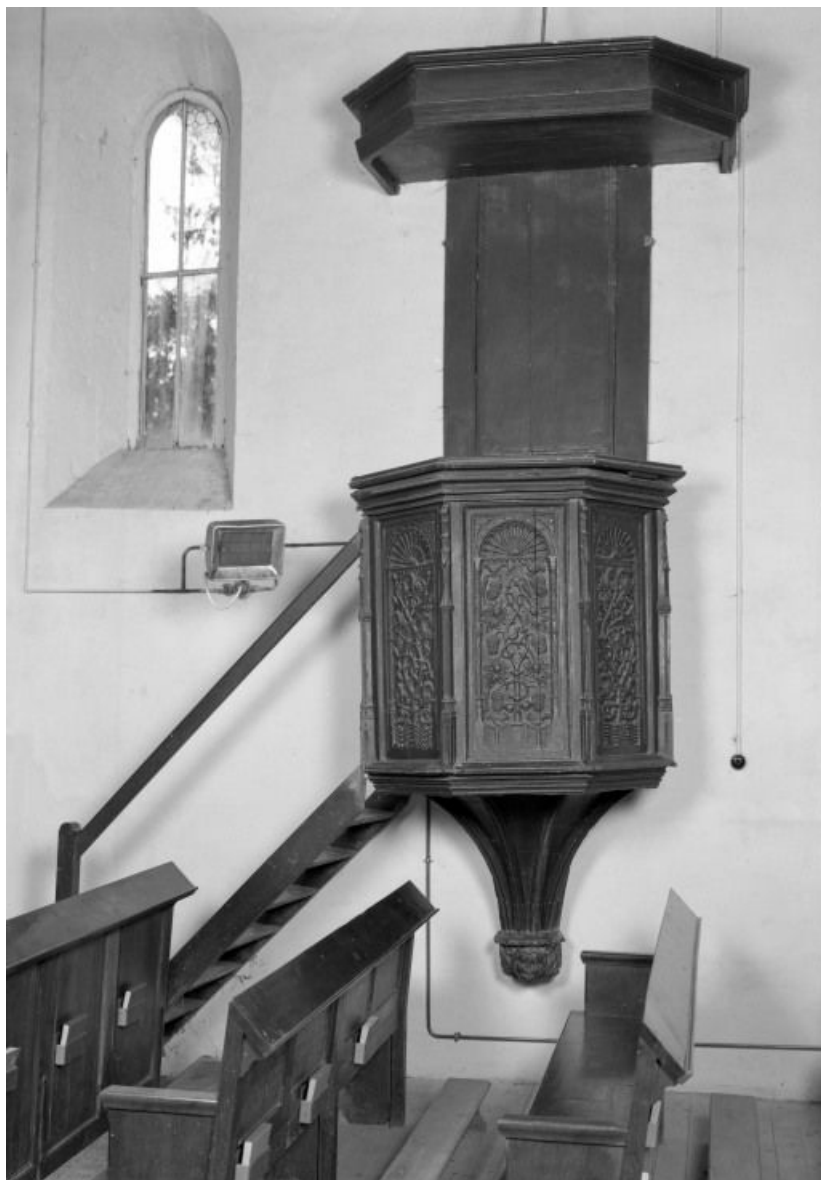
N° de l'illustration : 19852100864V

**Vue générale**

Cuve suspendue de plan hexagonal irrégulier, à culot nervuré ; panneau postérieur cintré pour s'adapter à une colonne ; tablette à charnière maintenue par un crochet de fer au revers du panneau antérieur. Bâti assemblé à coupe carrée, chevillé ; panneaux constitués de pièces juxtaposées, assemblés à rainure et languette avec le bâti ; appui rapporté cloué

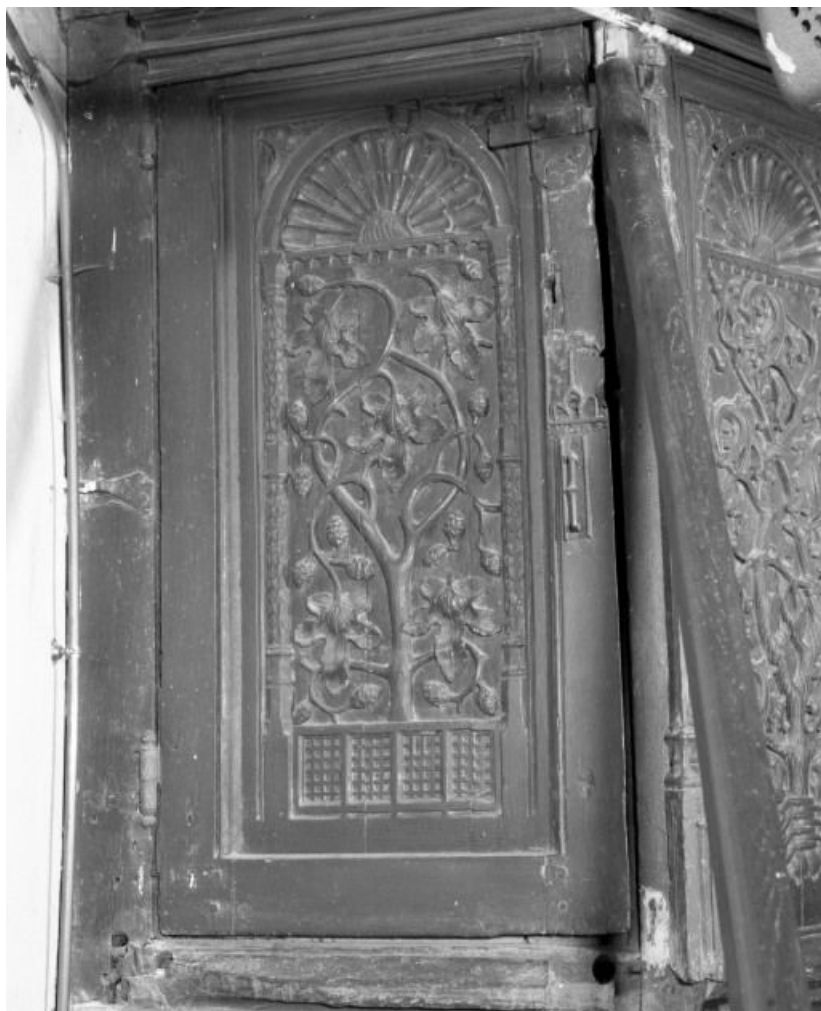
N° de l'illustration : 19852100868X

**Détail de la cuve:porte**

Description : rameaux entrelacés de vigne, chardon et houblon émergeant de treillages, peuplés d'oiseaux, escargots, serpents et couronnés d'une coquille, sur les panneaux de la cuve et le portillon, contreforts à pinacle fleuroné aux angles, figure grotesque sur le culot.

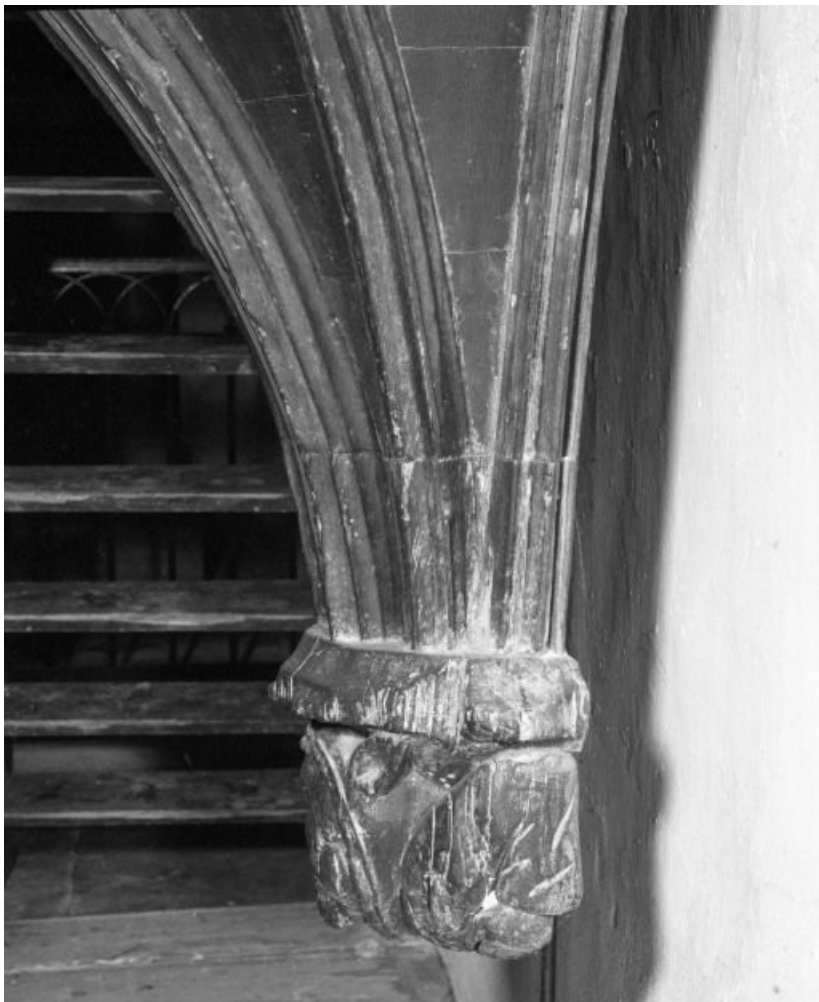
N° de l'illustration : 19852100869X

**Détail de la cuve:culot**
