LAMBRIS DE DEMI-REVÊTEMENT

Bourgogne-Franche-Comté, Côte-d'Or
Pouilly-sur-Saône

Situé dans : Église paroissiale Saint-Antoine
Emplacement : Choeur

Dossier IM21000620 réalisé en 1985 revu en
1989

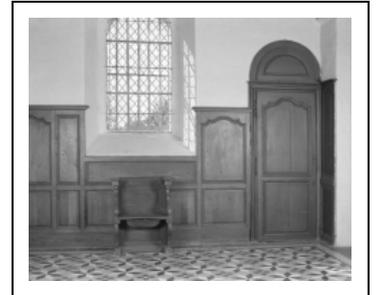
Lambris tout autour du choeur, interrompu par l'arcade de la chapelle gauche ; porte des placards latéraux surmontée d'un fronton cintré. Chêne peint en faux bois ; parties refaites recouvertes d'un vernis teinté merisier ; coupe carrée chevillée

Matériaux : chêne, mouluré, chantourné, peint (faux bois), vernis, teinté

h = 183 ; l = 2100. porte de la sacristie : h = 185, la = 92 ; portes des placards : h = 223, la = 85

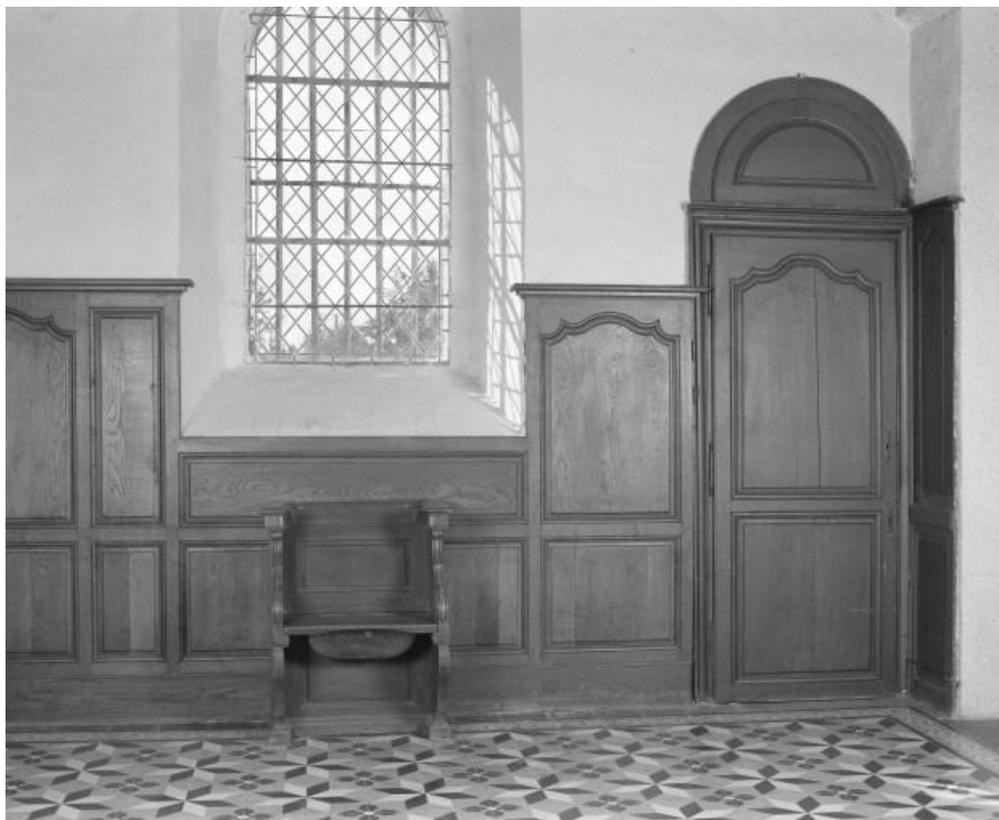
N° de l'illustration : 19852101151X

Mur gauche

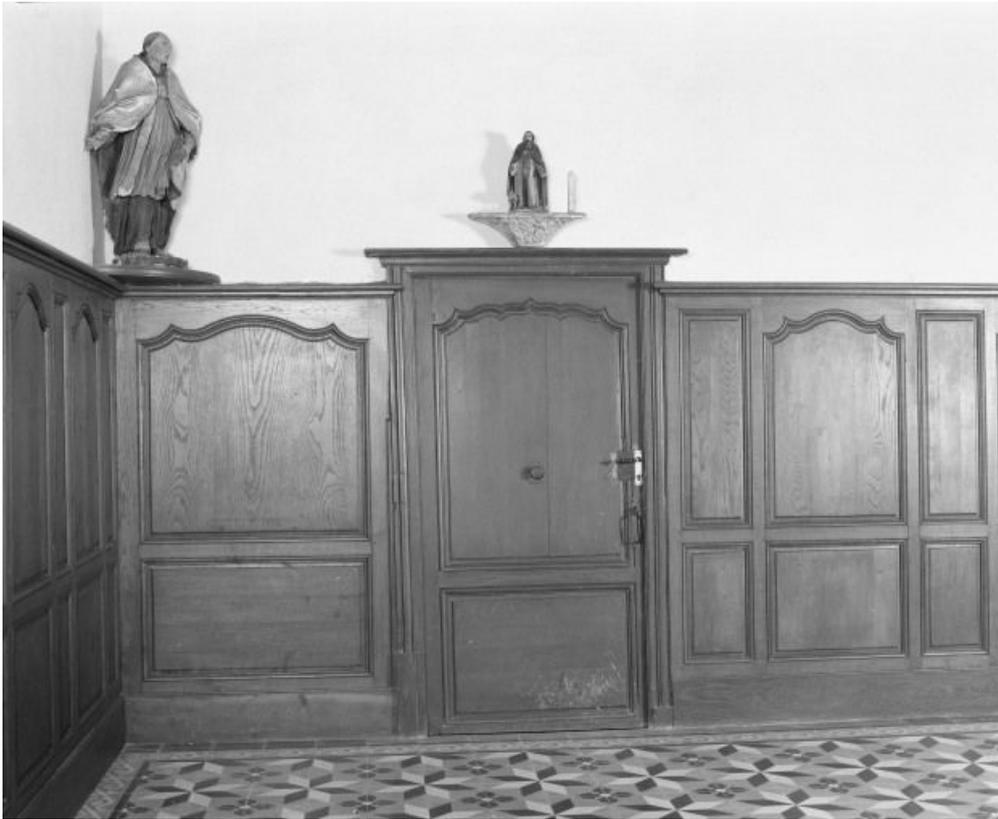
N° de l'illustration : 19852101152X

Mur droit
