CARRELAGE DE SOL

Bourgogne-Franche-Comté, Côte-d'Or
Châteauneuf

Situé dans : Château fort

Dossier IM21009225 réalisé en 2004 revu en 2024

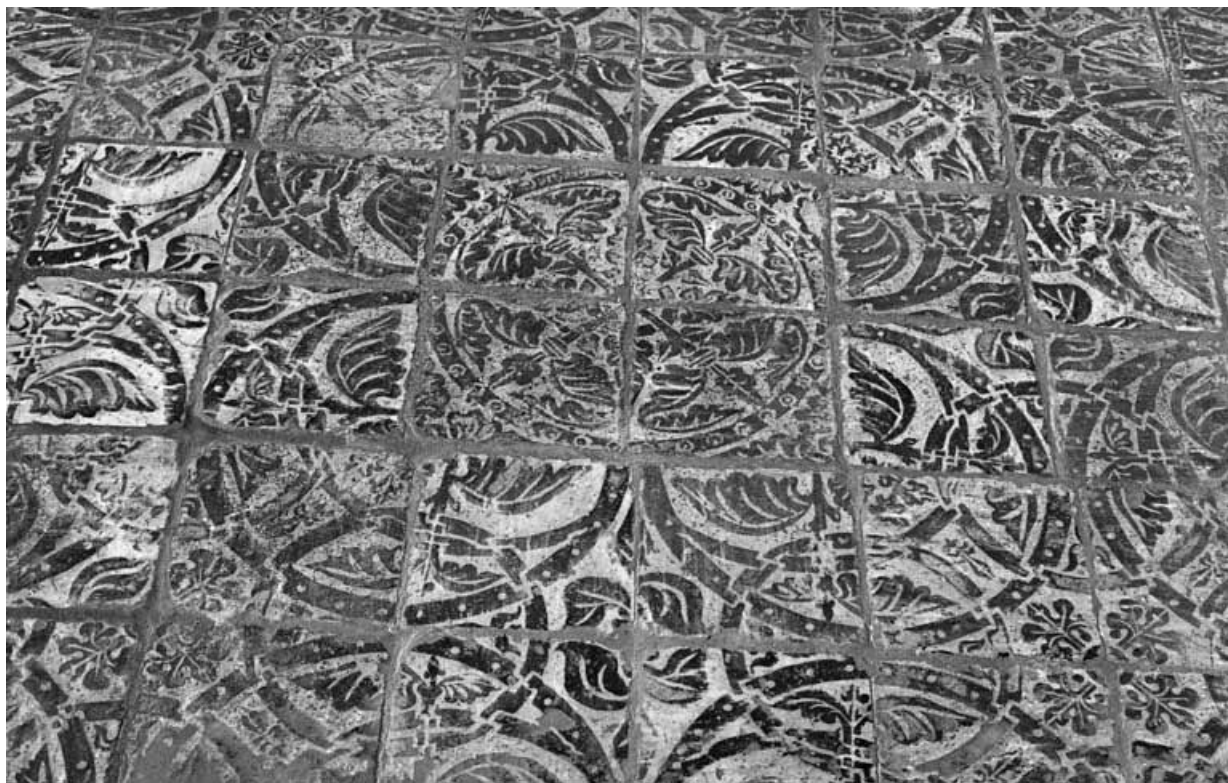
N° de l'illustration : 19692100193Z

Carreaux vernissés au sol du château (photo prise en 1969).
21, Châteauneuf

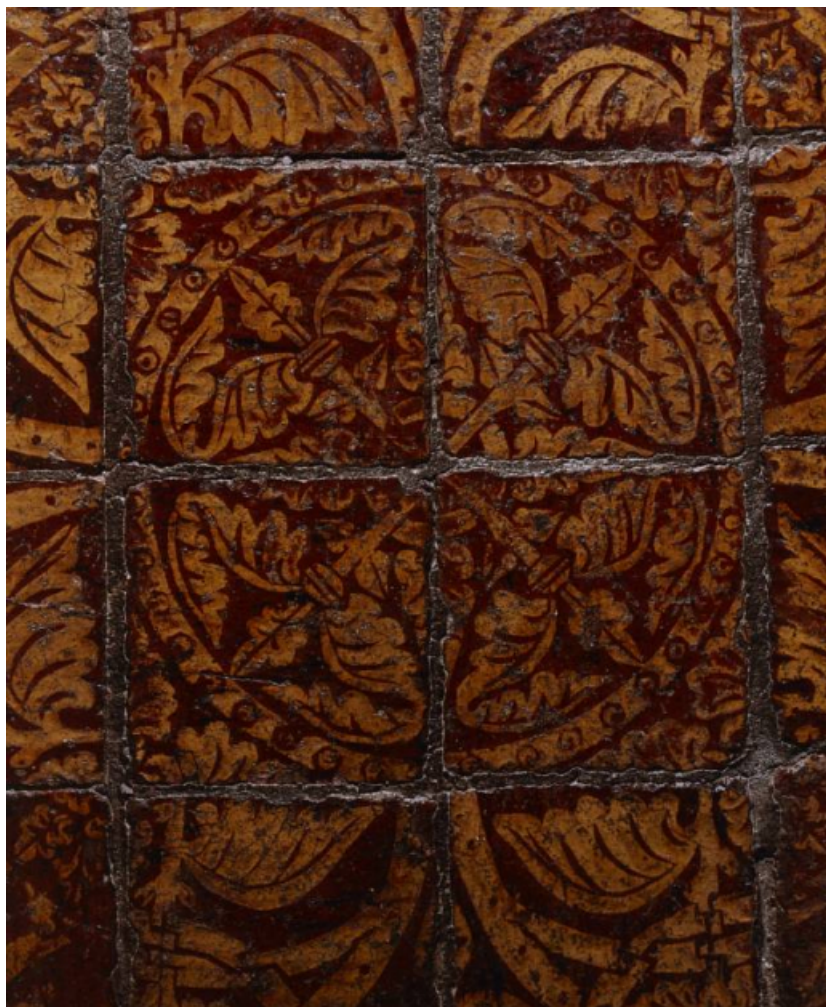
N° de l'illustration : 19932100765XA

Décor complet de 4 carreaux de pavement, au sol du château.
21, Châteauneuf

2. au sol du château : composition formée de 16 carreaux, dont le décor de tiges et de feuilles, inscrites dans des cercles cloutés, présente trois modèles différents. Le premier constitue un motif central circulaire de 4 carreaux. Il est flanqué de 8 carreaux du deuxième modèle groupés par deux et de 4 carreaux d'angle du troisième modèle, qui forment une sorte de quatre-feuilles autour du cercle central ; leur décor comporte en outre des cercles sécants qui assurent la liaison avec les unités de composition voisines.

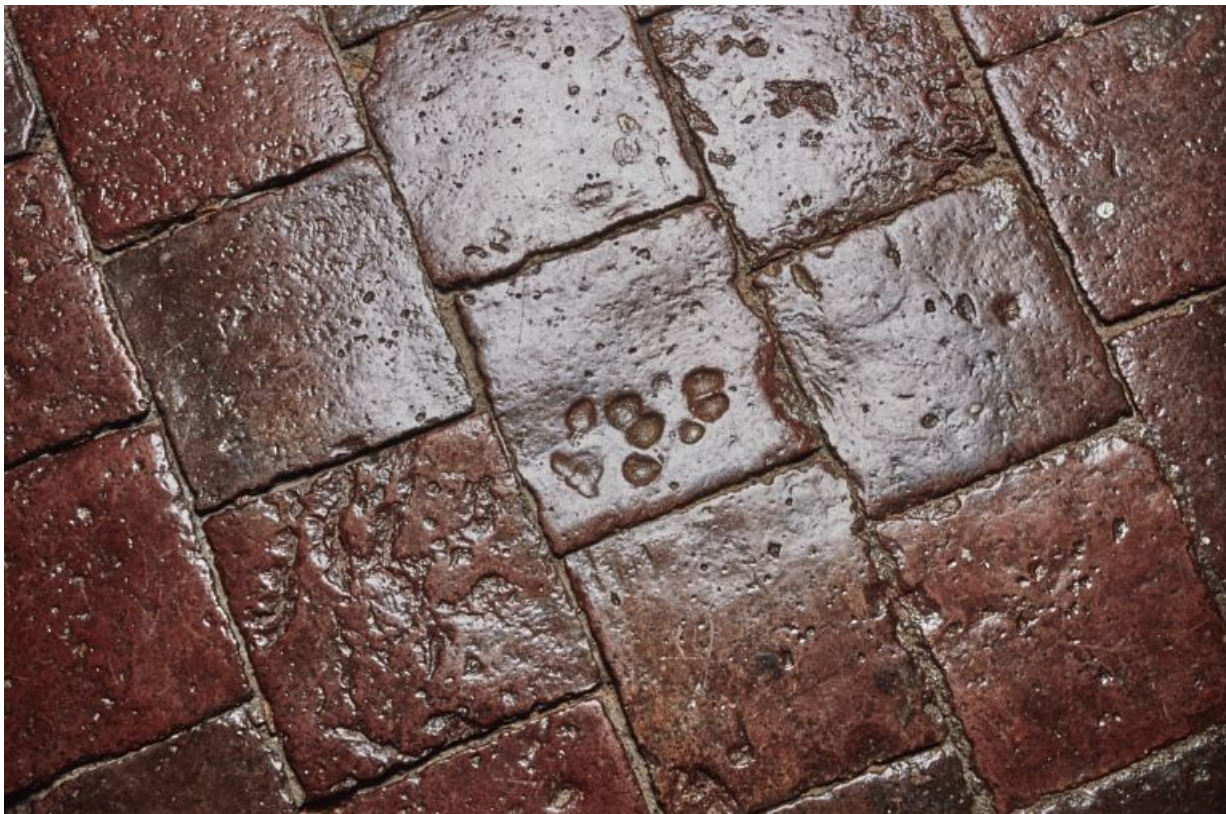
N° de l'illustration : 20042100049ZA

Traces de pattes d'animaux au sol de la chambre de Vienne.
21, Châteauneuf

1. au sol du château : certains carreaux unis portent des empreintes de pattes d'animaux (chien, loup, lynx, cervidé, etc.). D'autres portent un décor géométrique gravé (étoile).

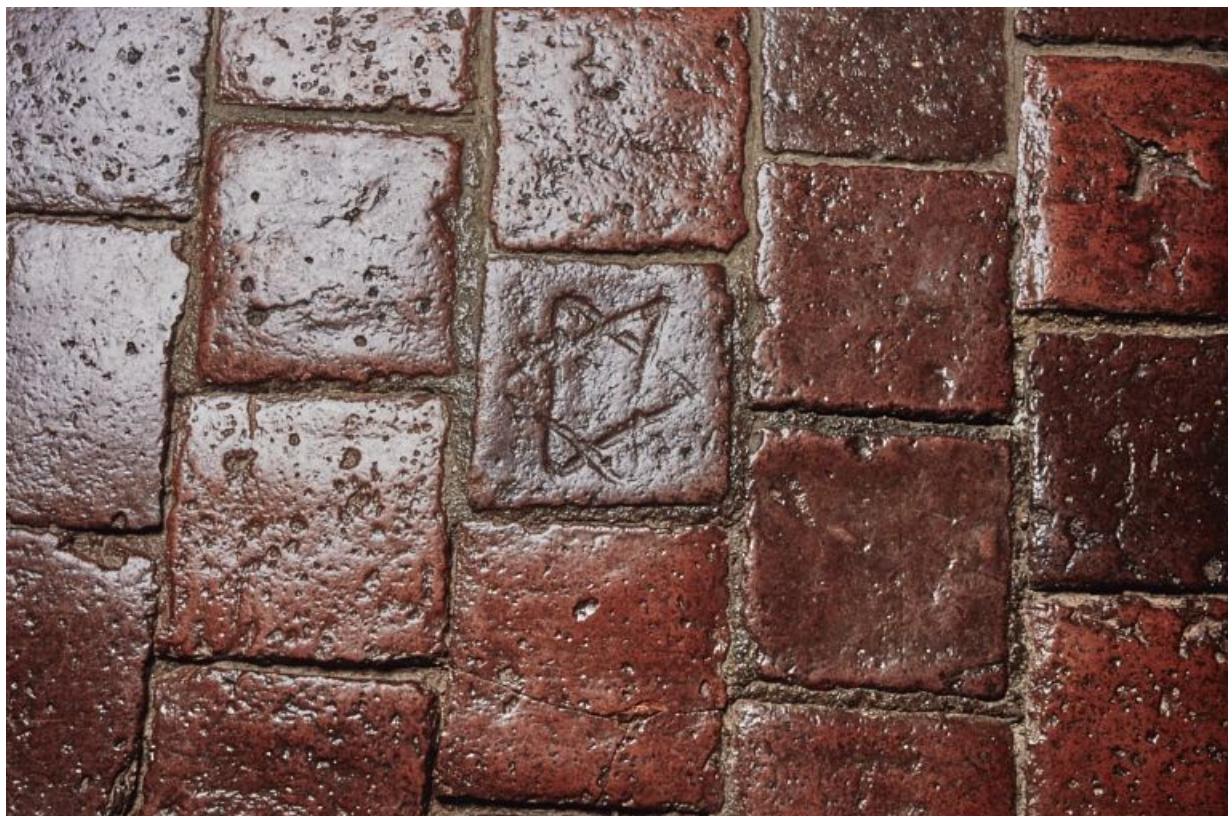
N° de l'illustration : 20042100050ZA

Etoile gravée sur un carreau de la chambre de Vienne.
21, Châteauneuf

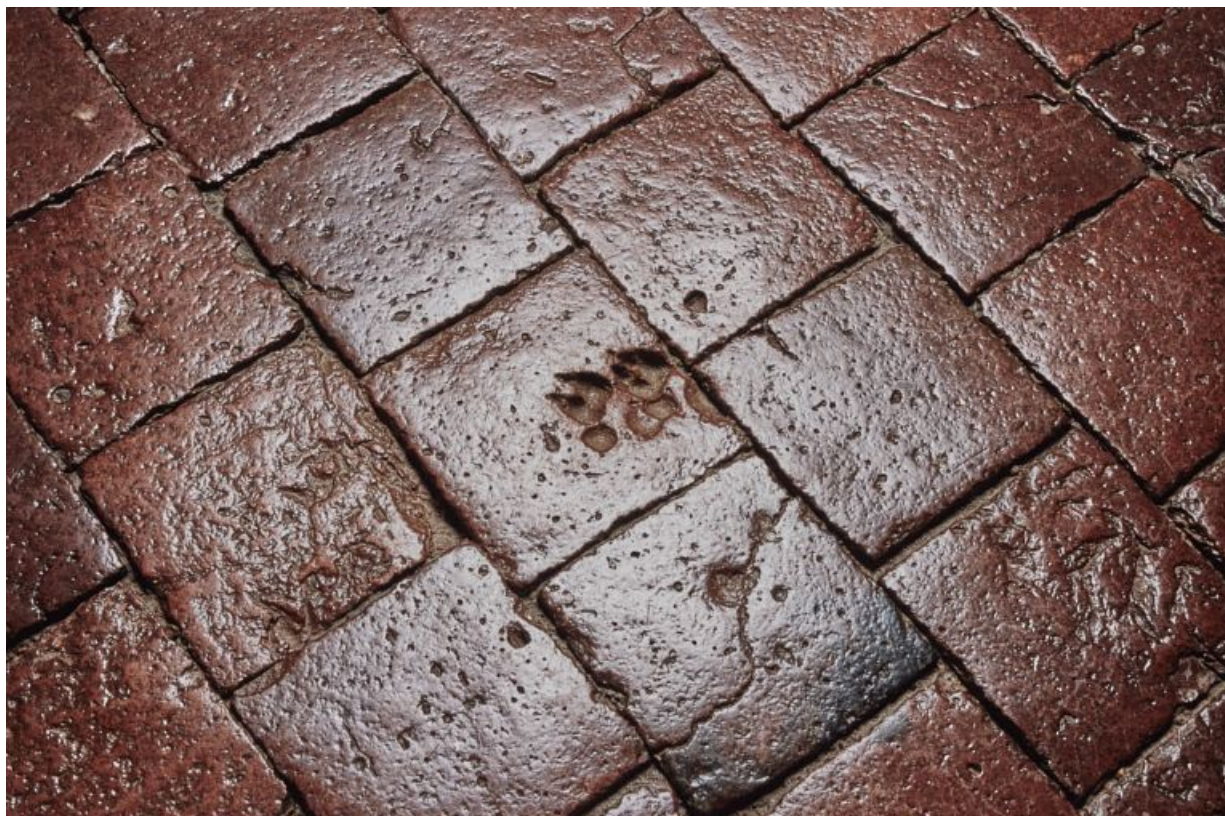
N° de l'illustration : 20042100051ZA

Traces de pattes d'animaux au sol de la chambre de Vienne.

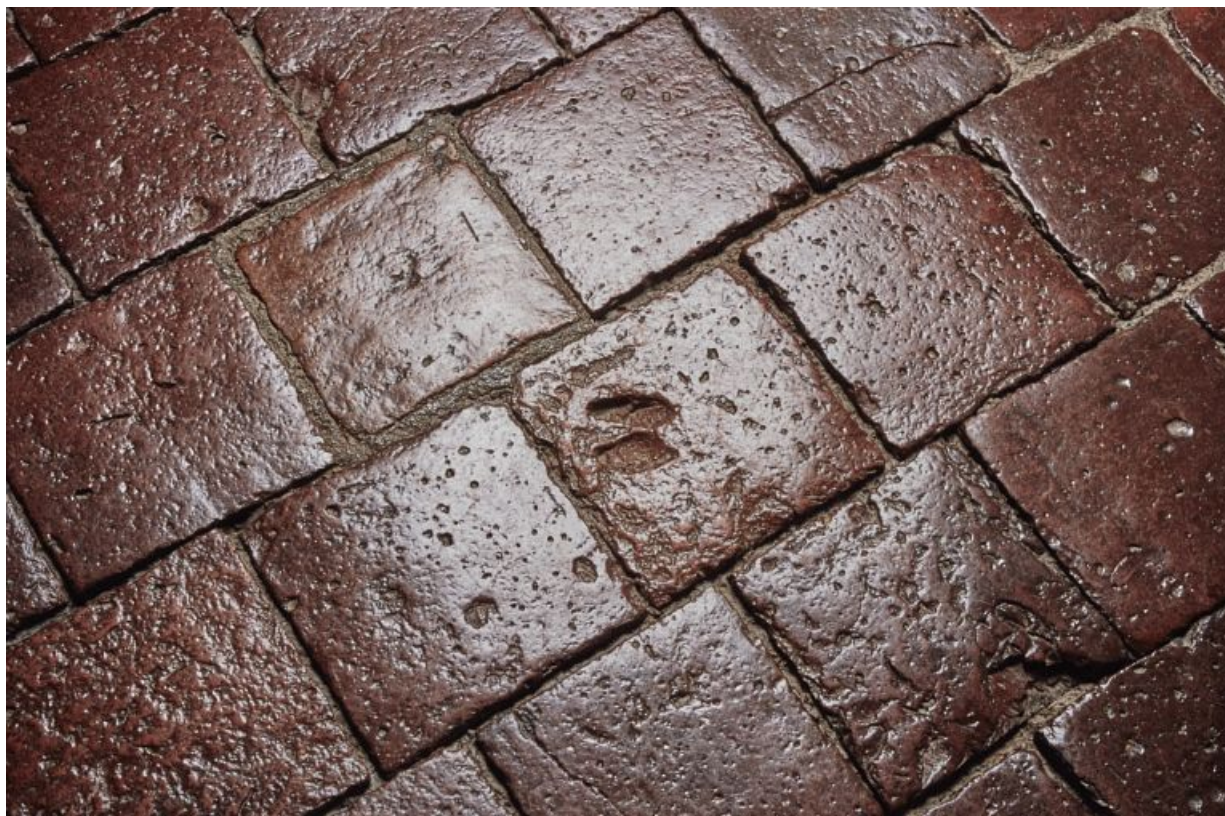
N° de l'illustration : 20042100052ZA

Traces de pattes d'animaux au sol de la chambre de Vienne.
21, Châteauneuf

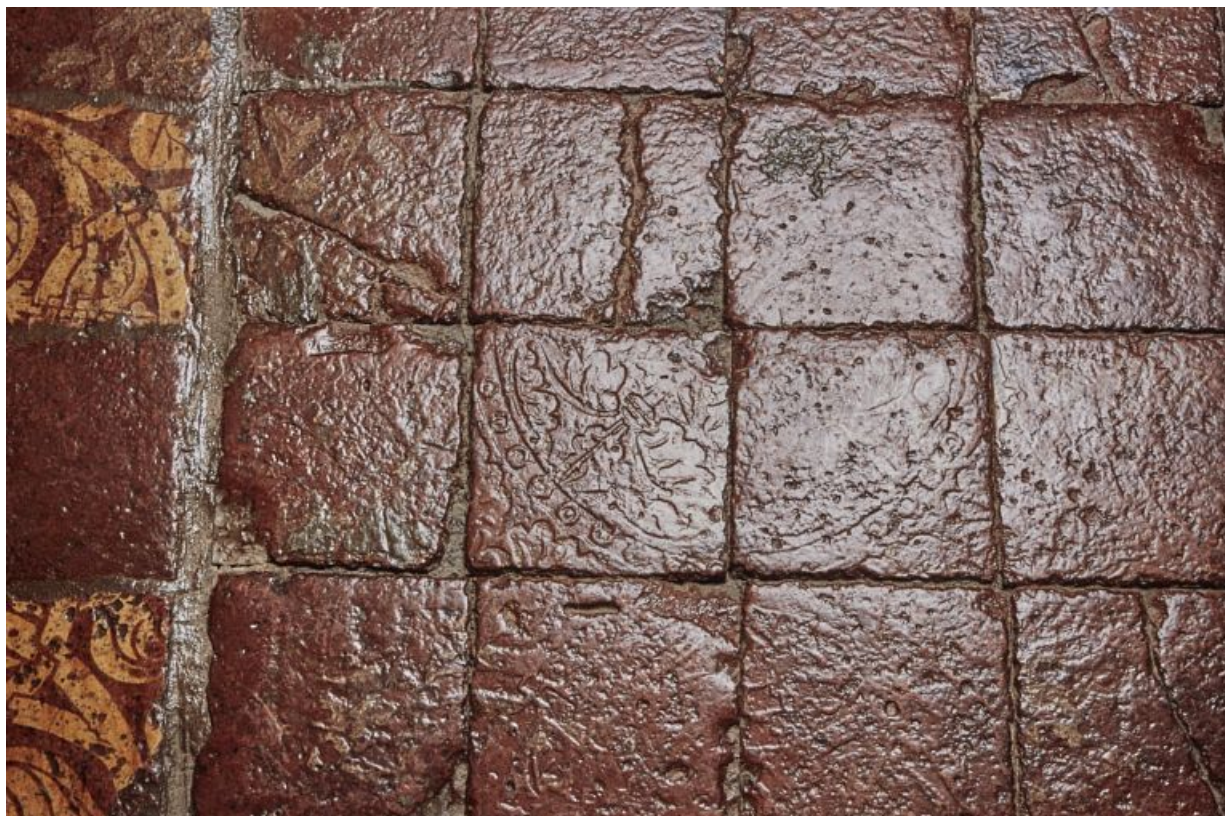
N° de l'illustration : 20042100053ZA

Carreaux de pavement dans l'appartement du 15e siècle.
21, Châteauneuf

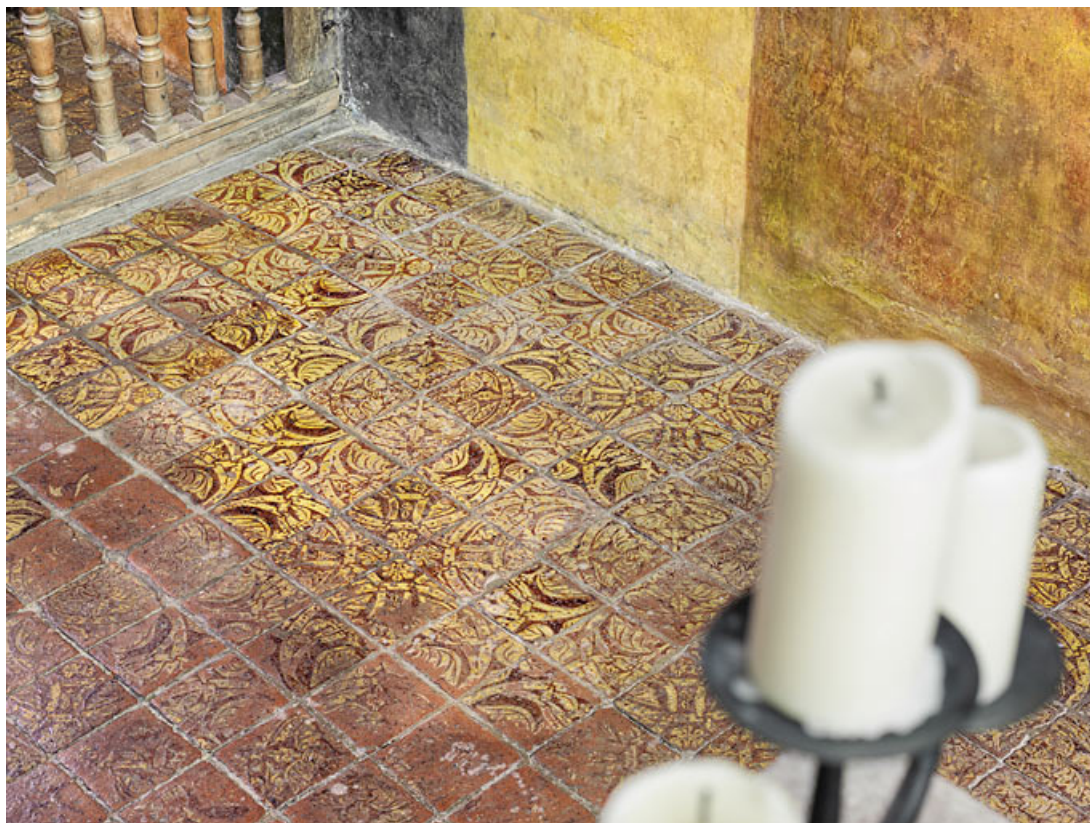
N° de l'illustration : 20142100902NUC4A

Vue d'ensemble des tapis de sol de carreaux de la chapelle.
21, Châteauneuf

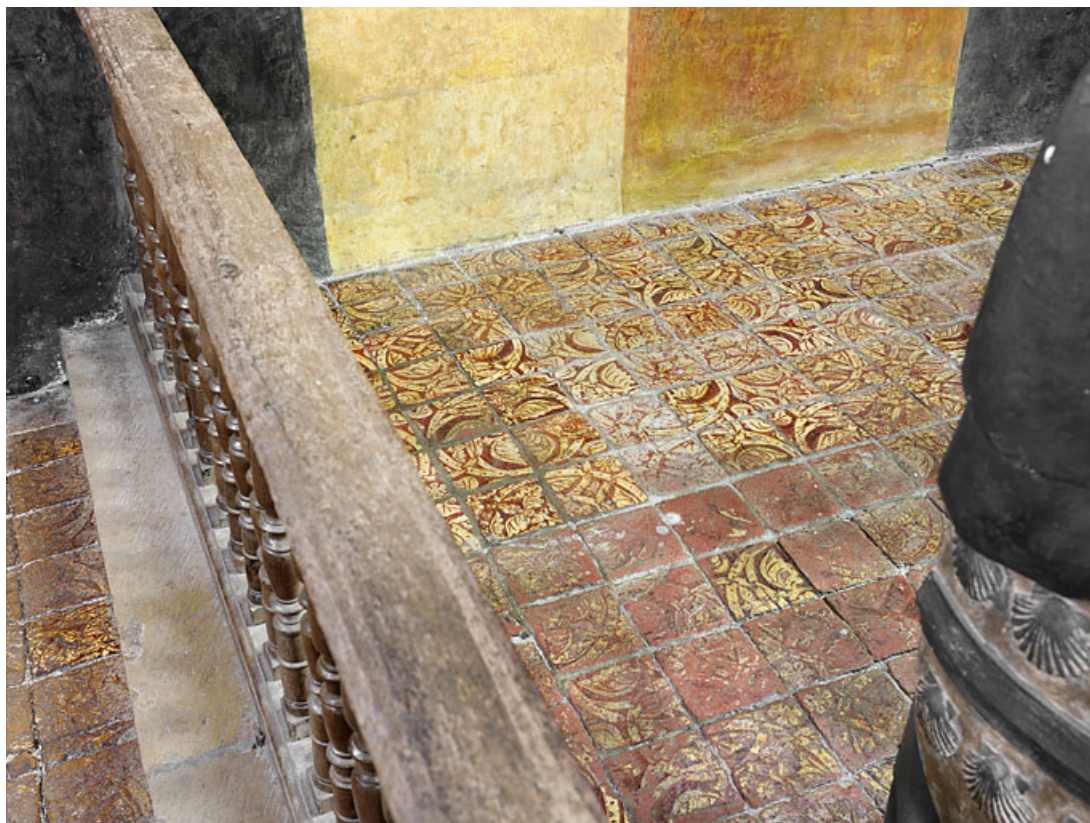
N° de l'illustration : 20142100903NUC4A

Vue d'ensemble des tapis de carreaux de pavement de la chapelle.
21, Châteauneuf
