CARRELAGE DE SOL

Bourgogne-Franche-Comté, Côte-d'Or
Châteauneuf

Situé dans : Château fort

Dossier IM21009225 réalisé en 2004 revu en 2024

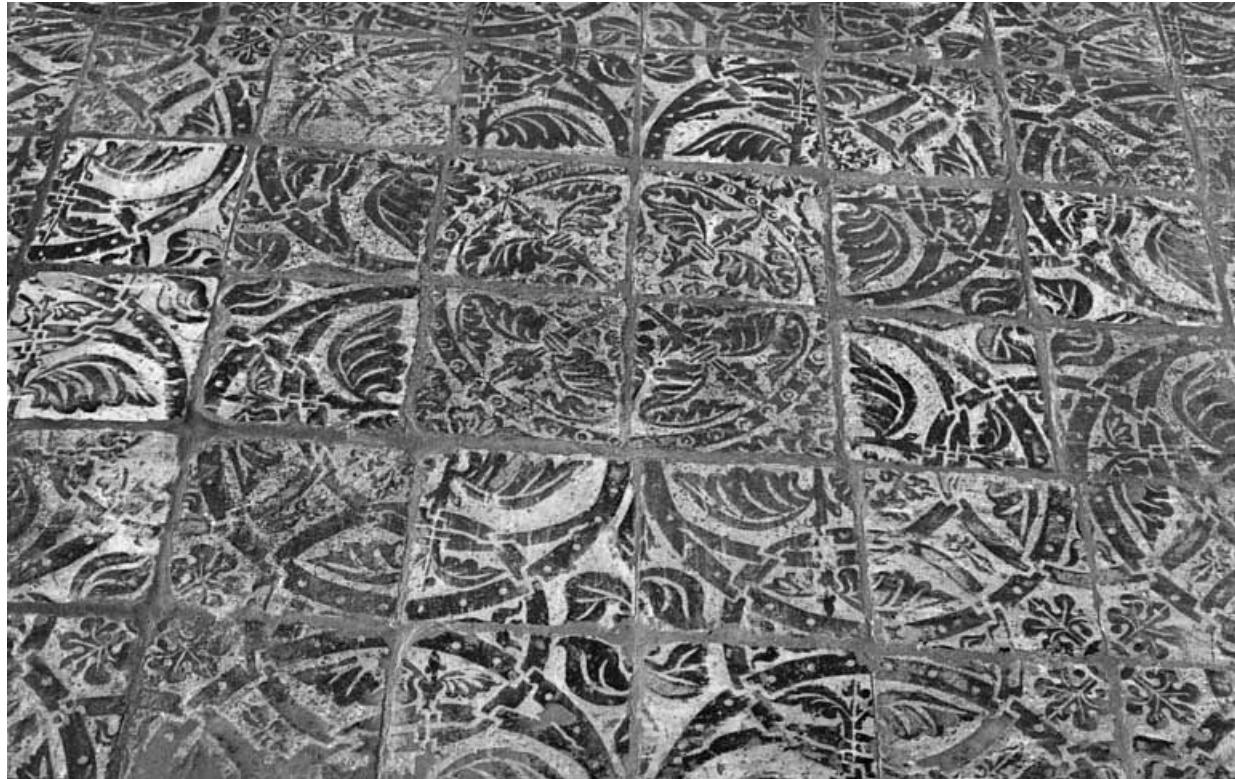
N° de l'illustration : 19692100193Z

Carreaux vernissés au sol du château (photo prise en 1969).

2. au sol du château : composition formée de 16 carreaux, dont le décor de tiges et de feuilles, inscrites dans des cercles cloutés, présente trois modèles différents. Le premier constitue un motif central circulaire de 4 carreaux. Il est flanqué de 8 carreaux du deuxième modèle groupés par deux et de 4 carreaux d'angle du troisième modèle, qui forment une sorte de quatre-feuilles autour du cercle central ; leur décor comporte en outre des cercles sécants qui assurent la liaison avec les unités de composition voisines.

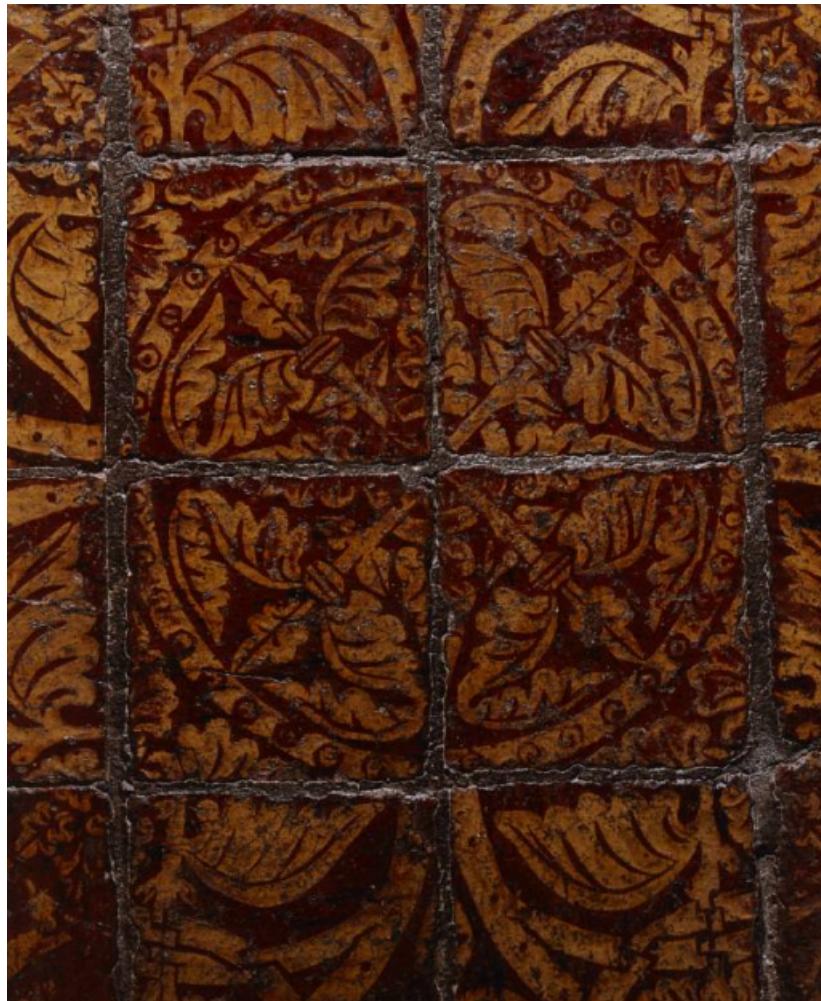
N° de l'illustration : 19932100765XA

Décor complet de 4 carreaux de pavement, au sol du château.

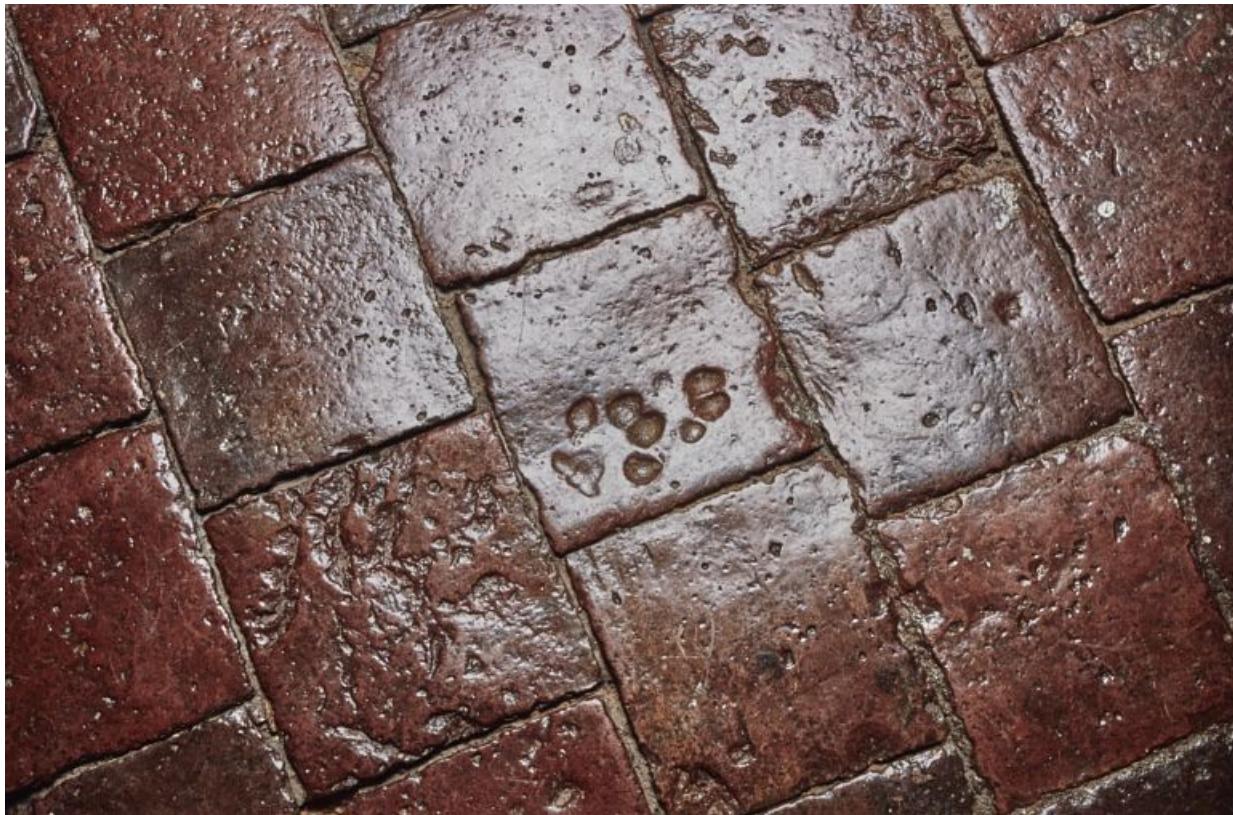
N° de l'illustration : 20042100049ZA

Traces de pattes d'animaux au sol de la chambre de Vienne.

1. au sol du château : certains carreaux unis portent des empreintes de pattes d'animaux (chien, loup, lynx, cervidé, etc.). D'autres portent un décor géométrique gravé (étoile).

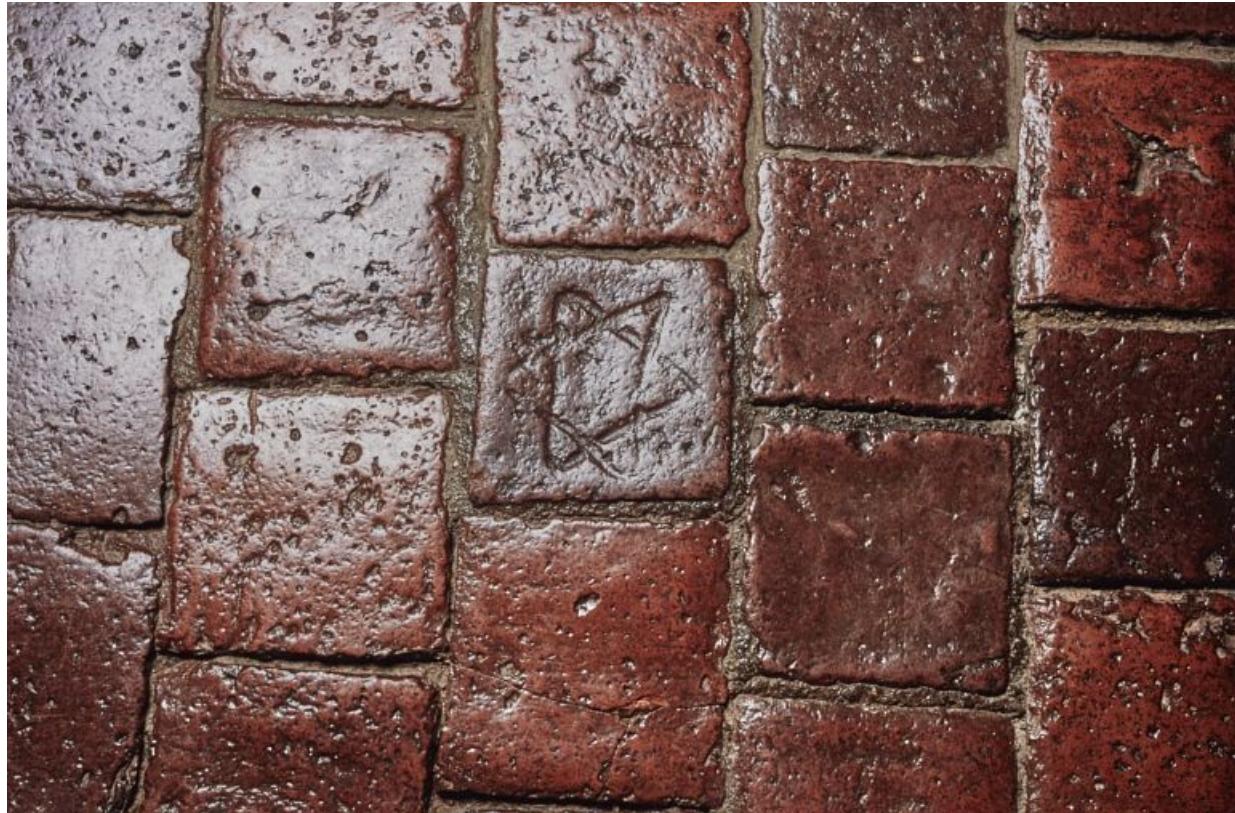
N° de l'illustration : 20042100050ZA

Etoile gravée sur un carreau de la chambre de Vienne.

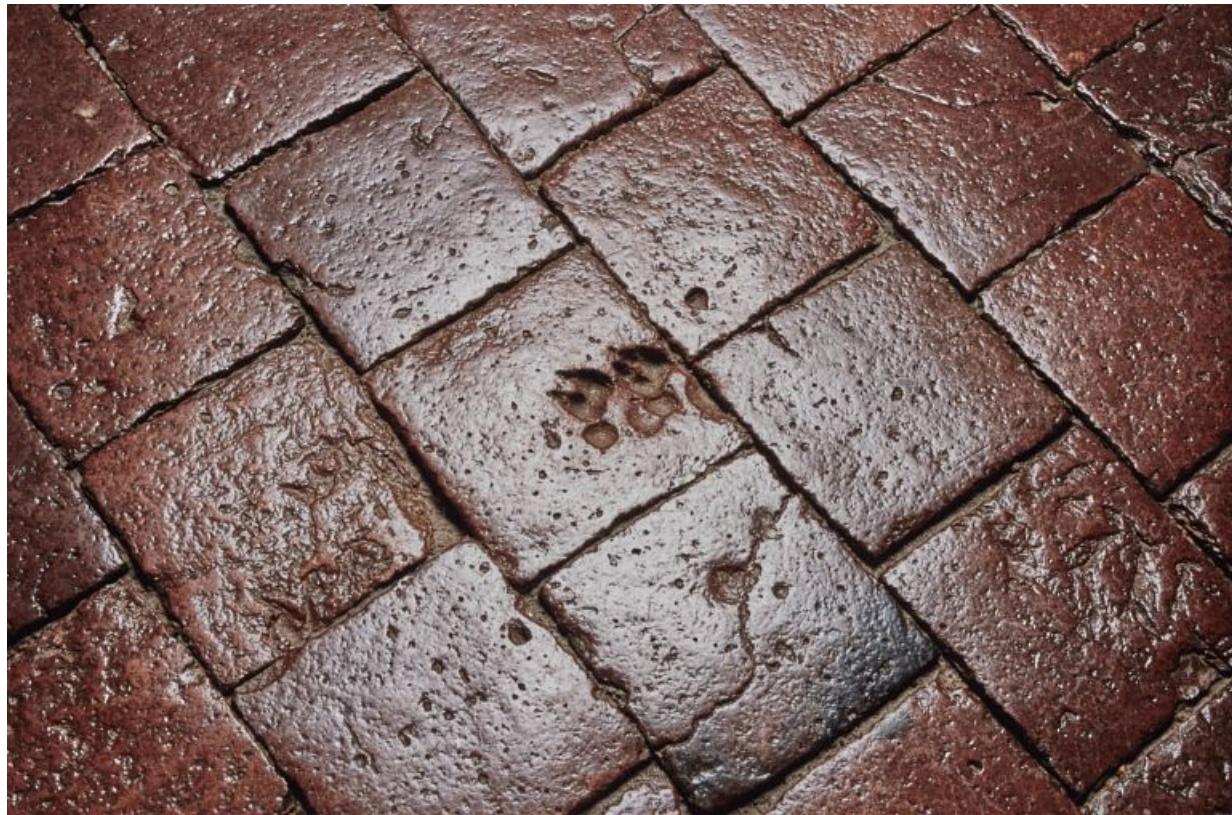
N° de l'illustration : 20042100051ZA

Traces de pattes d'animaux au sol de la chambre de Vienne.

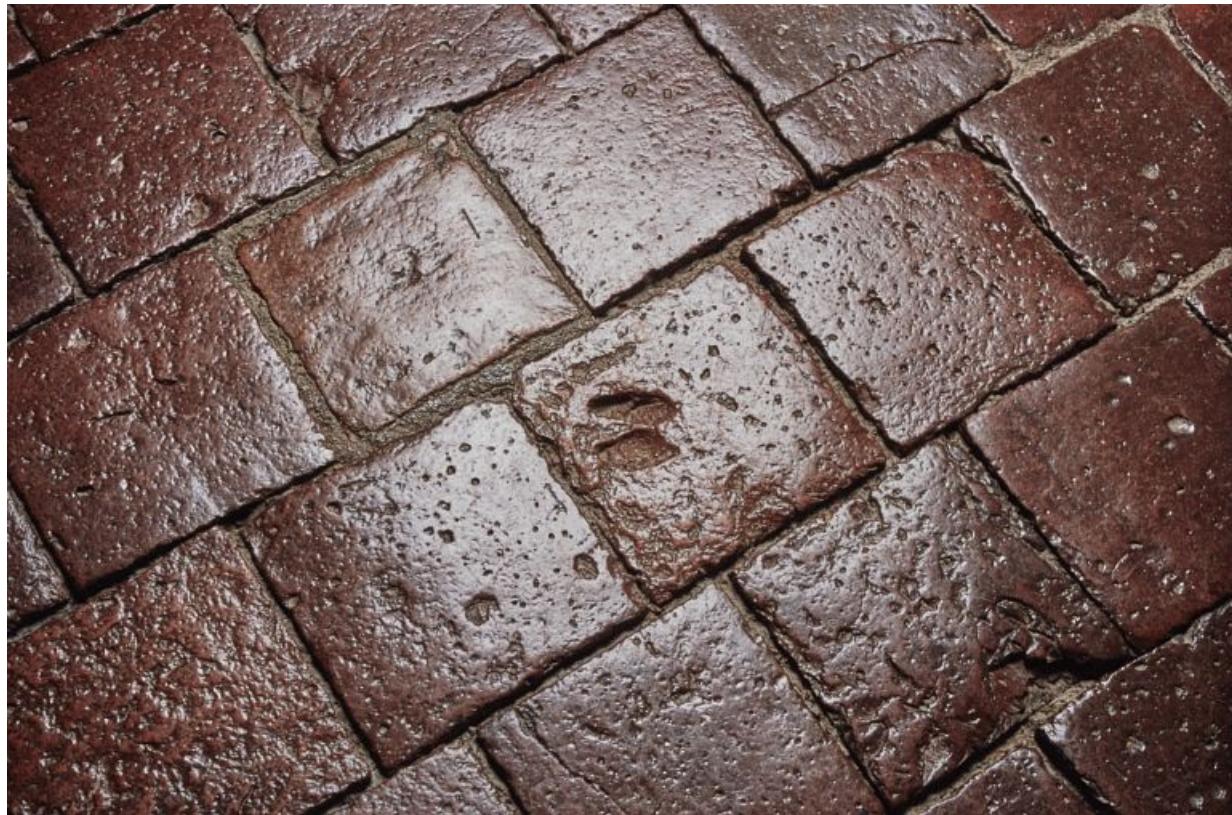
N° de l'illustration : 20042100052ZA

Traces de pattes d'animaux au sol de la chambre de Vienne.

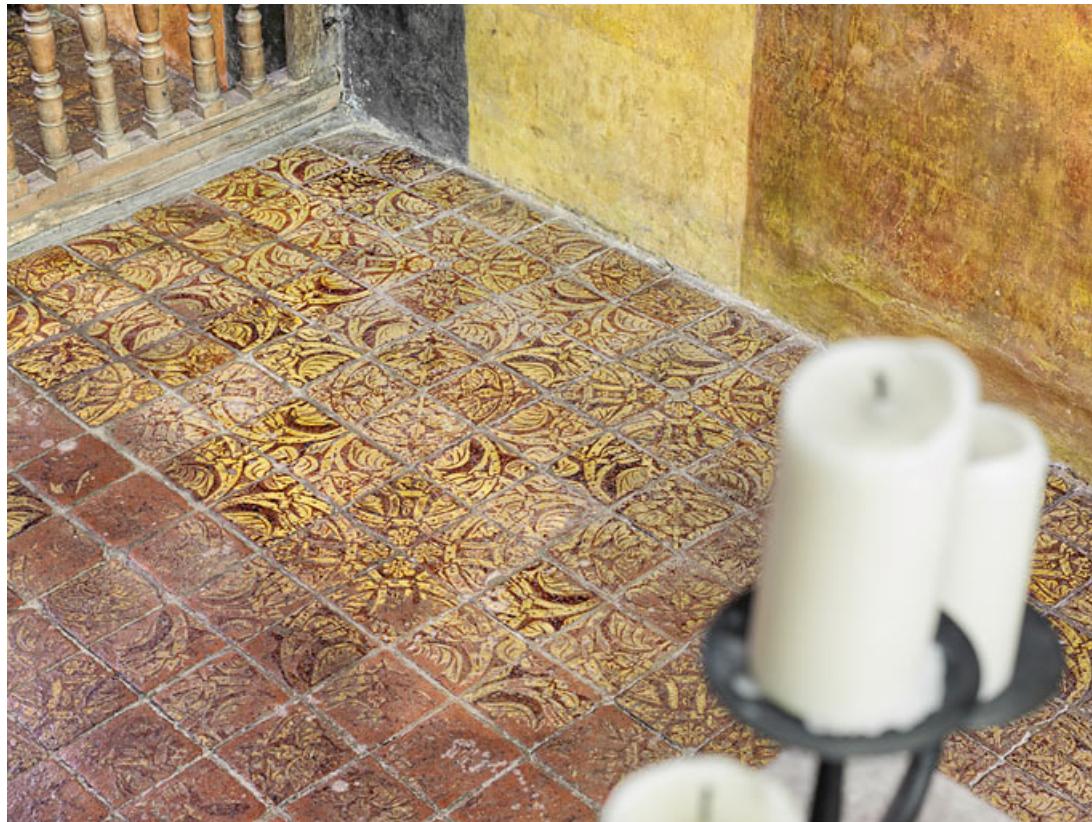
N° de l'illustration : 20142100902NUC4A

Vue d'ensemble des tapis de sol de carreaux de la chapelle.

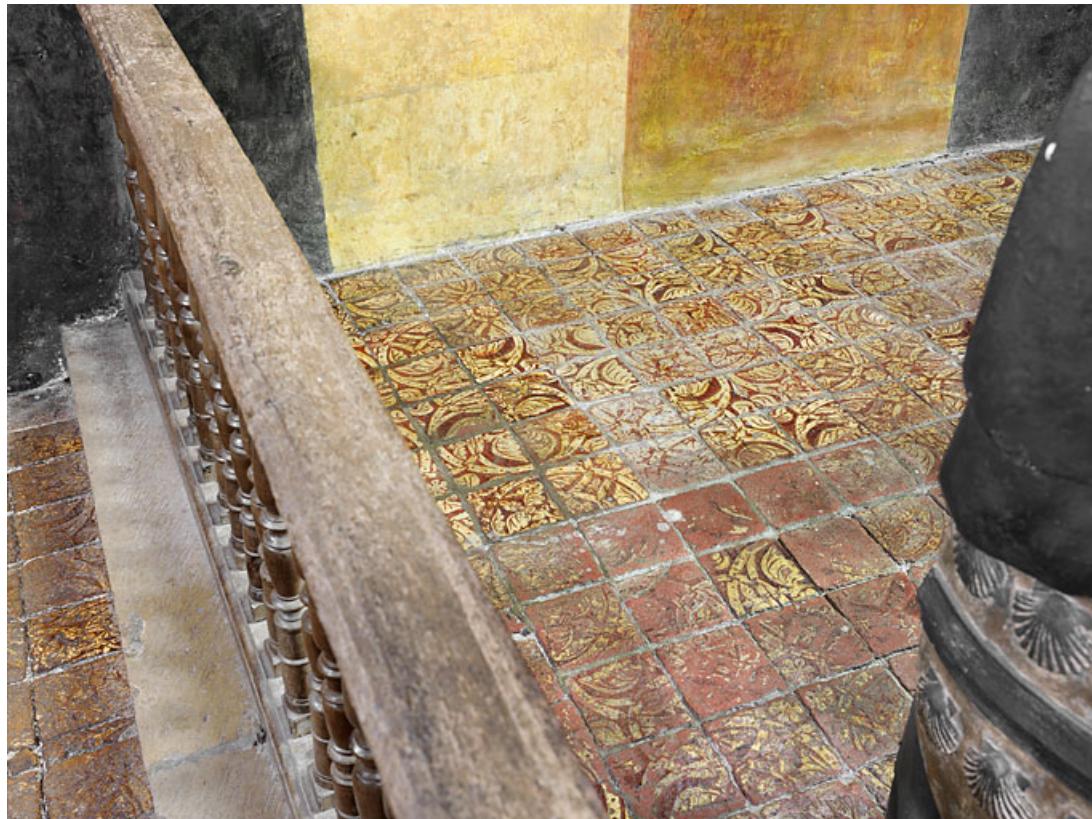
N° de l'illustration : 20142100903NUC4A

Vue d'ensemble des tapis de carreaux de pavement de la chapelle.
