LAMBRIS DE DEMI-REVÊTEMENT AVEC BANCS DE CHOEUR ET STALLES DE CÉLÉBRANT (2)

Bourgogne-Franche-Comté, Côte-d'Or
Pernand-Vergelesses

Situé dans : Église paroissiale Saint-Germain d'Auxerre

Dossier IM21013223 réalisé en 2016

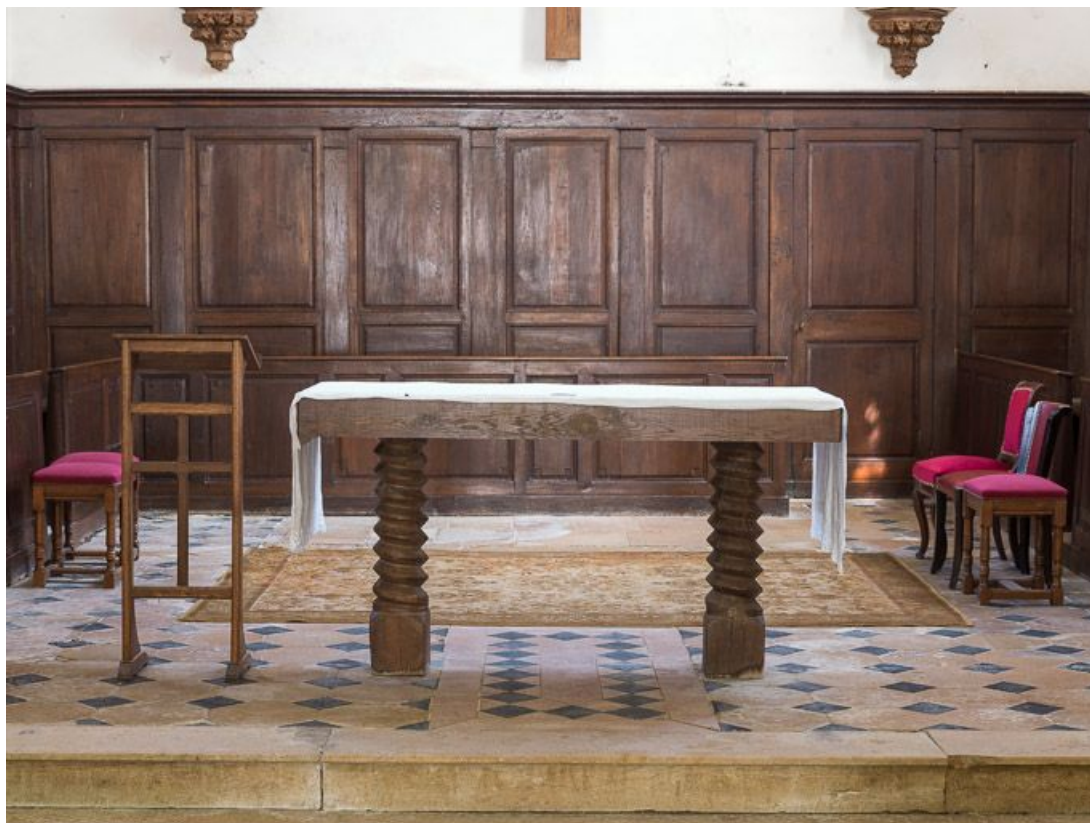
N° de l'illustration : 20162100212NUC2A

Vue d'ensemble des lambris.

Les lambris de demi-revêtement couvrent les murs du chœur. Ils sont constitués de deux niveaux de panneaux rectangulaires rythmés de simples pilastres au niveau supérieur et surmontés d'une cimaise. Des bancs sont adossés au lambris ainsi que deux stalles de part et d'autre.

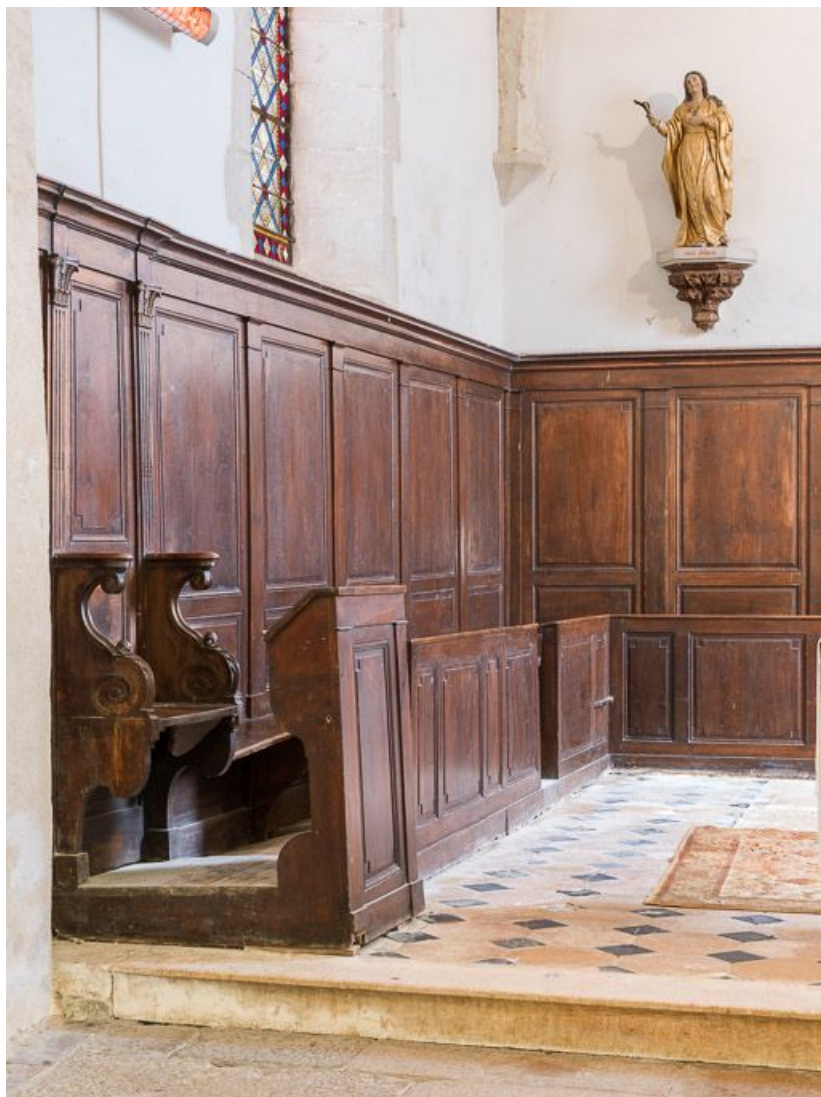
N° de l'illustration : 20162100205NUC2A

Détail des lambris.

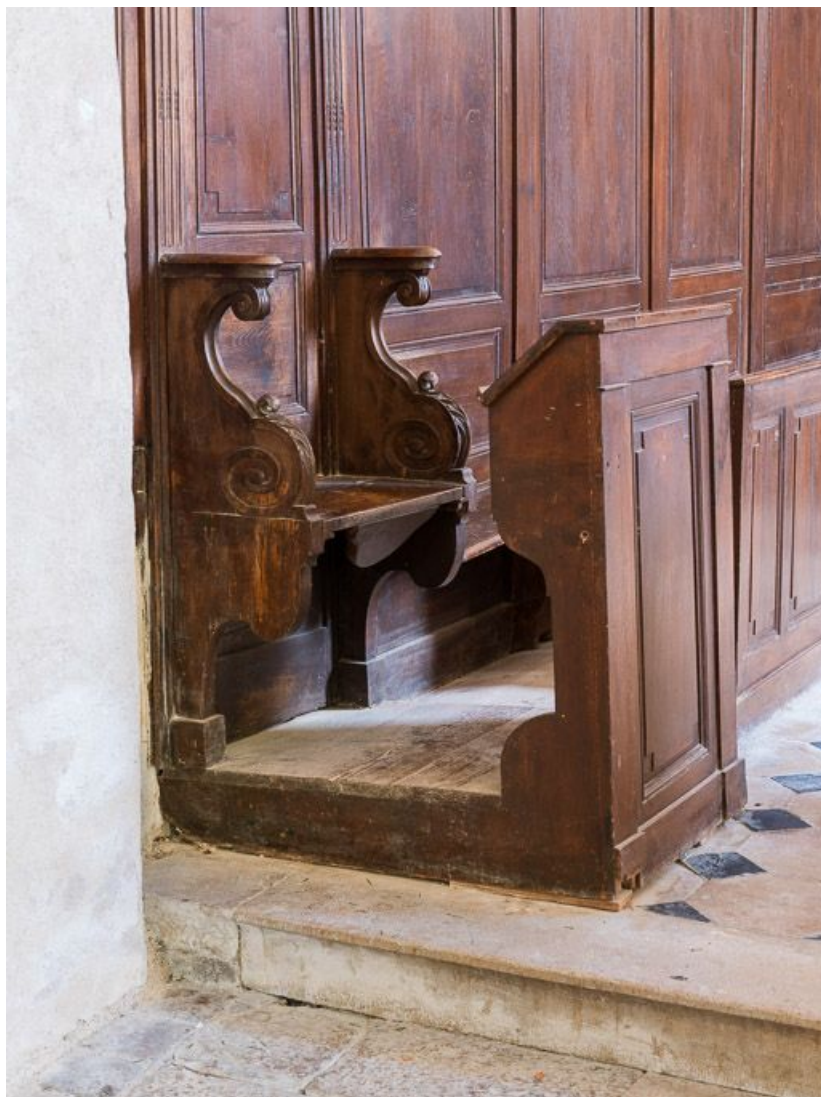
N° de l'illustration : 20162100206NUC2A

Détail de la stalle.

Les accotoirs des stalles reposent sur des volutes et sont surmontés de pilastres cannelés rudentés au premier tiers et coiffés de chapiteaux d'inspiration corinthienne avec décors de palmettes et palmettes en éventail, couronnés d'une lyre puis d'une fleur sur l'abaque et le tailloir.

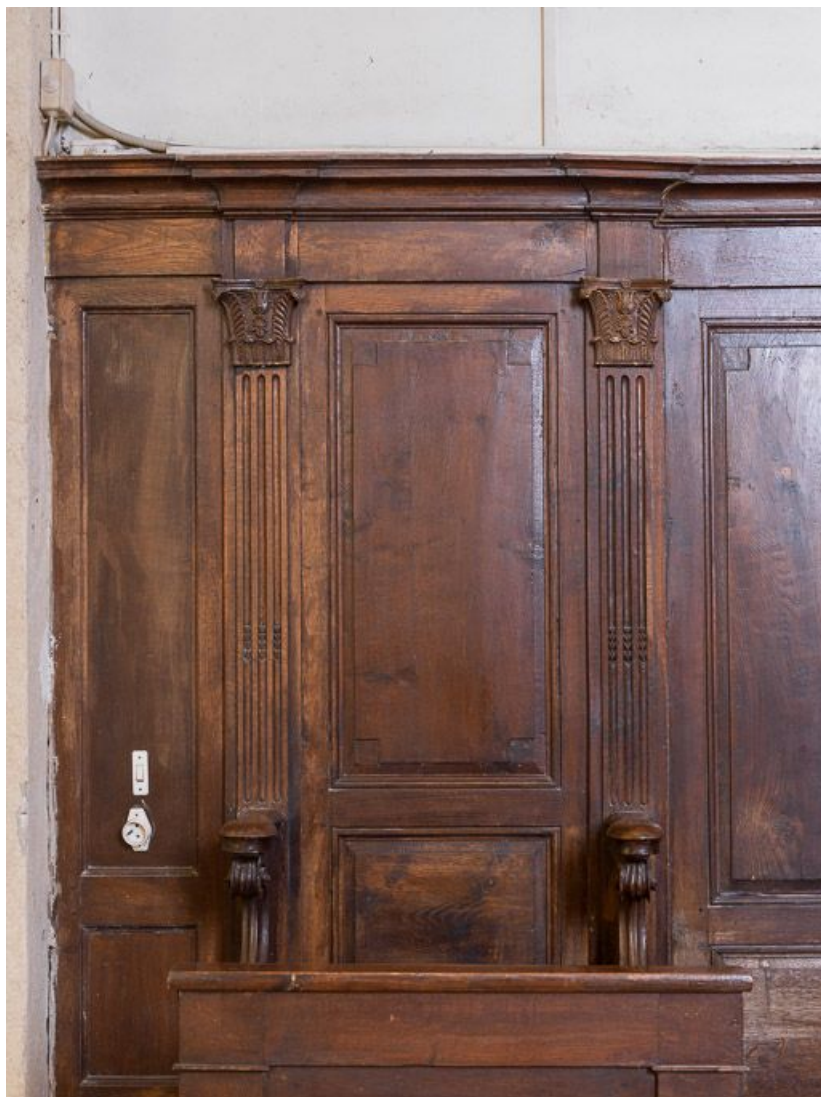
N° de l'illustration : 20162100207NUC2A

Détail des pilastres.

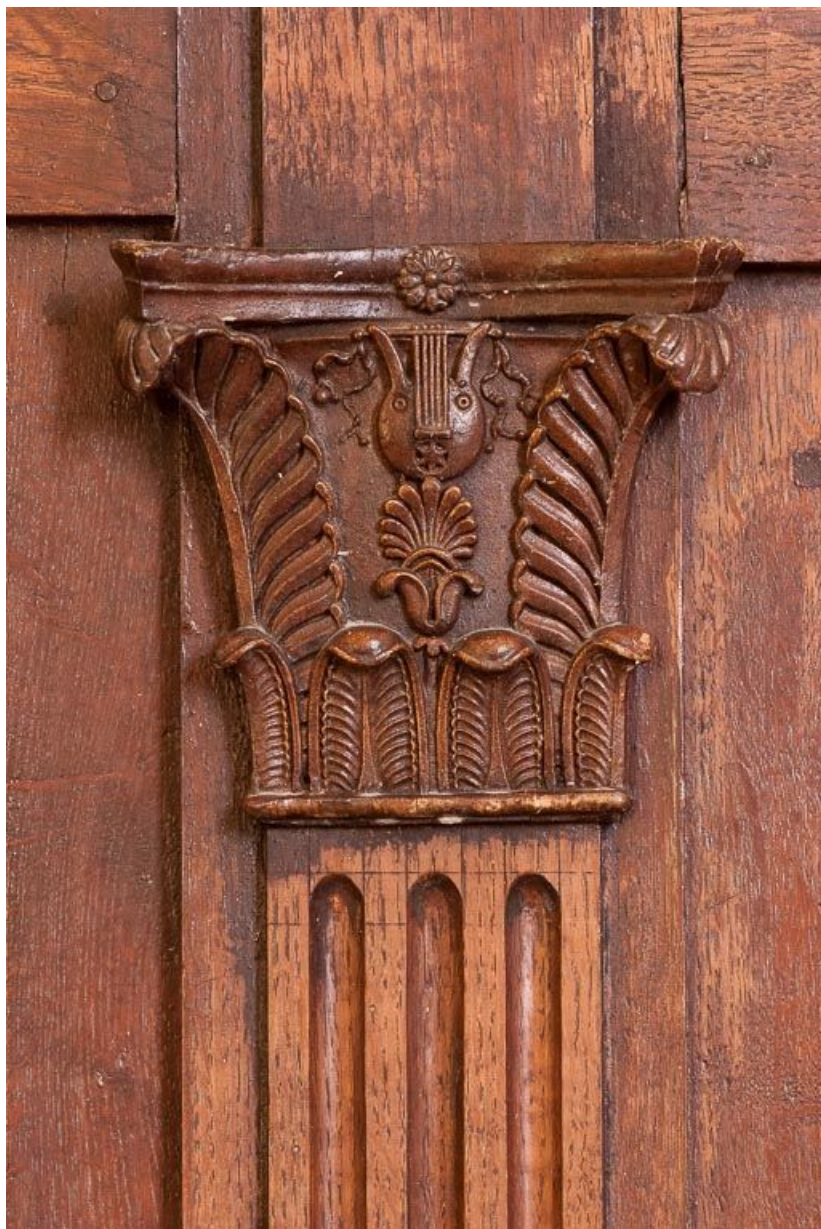
N° de l'illustration : 20162100208NUC2A

Détail d'un pilastre et de son chapiteau.

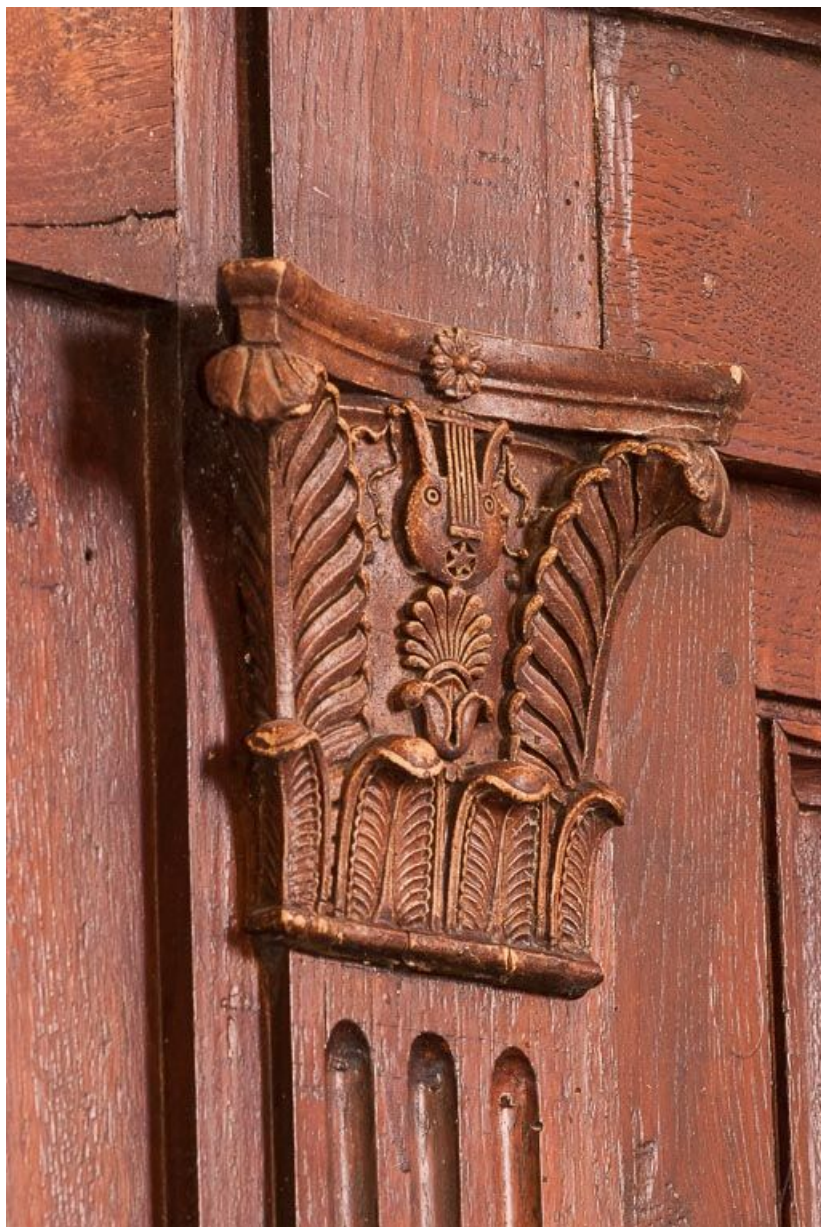
N° de l'illustration : 20162100209NUC2A

Détail d'un chapiteau.
21, Pernand-Vergelesses
