# **ESCALIER ET STATUETTES (LA TENTATION D'UN MOINE PAR LE DIABLE)**

Bourgogne-Franche-Comté, Côte-d'Or Chevigny-en-Valière 23 rue Mercey

Dossier IM21013383 réalisé en 2022

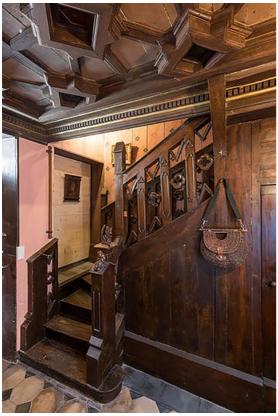
N° de l'illustration : 20222100126NUC4A

Vue d'ensemble au rez-de-chaussée. 21, Chevigny-en-Valière, 23 rue Mercey

L'escalier en bois, tournant à retours avec jour, dessert le premier étage et l'étage de comble de l'habitation. Des quadrilobes et des motifs de chevron sont fixés entre les balustres pour lui donner un style néo-gothique. Le départ de rampe du rez-de-chaussée est orné de deux statuettes ; une troisième est placée à l'étage sur le dernier poteau de la main-courante.

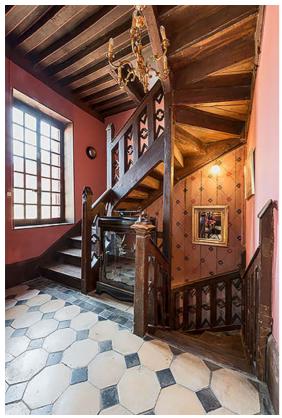
N° de l'illustration : 20222100131NUC4A

Vue d'ensemble, à l'étage.

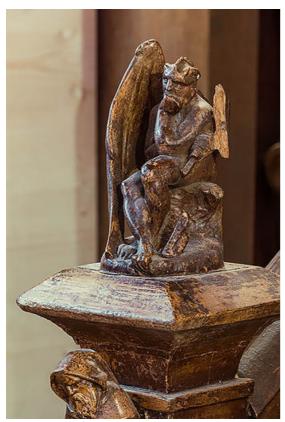
N° de l'illustration : 20222100127NUC4A

Escalier, rez-de-chaussée : départ de rampe avec statuette de diable. 21, Chevigny-en-Valière, 23 rue Mercey

Deux statuettes sur le départ de rampe : la tentation d'un moine, assis et lisant, par le diable, qui le surplombe, assis, la tête appuyée sur son poing. Statuette sur le dernier poteau : femme assise par terre.

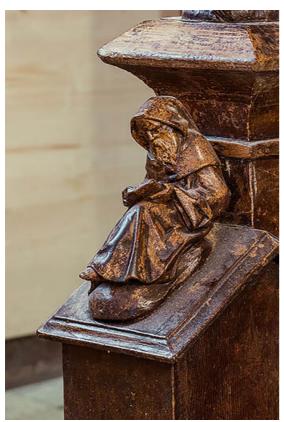
N° de l'illustration : 20222100128NUC4A

Escalier, rez-de-chaussée : départ de rampe avec statuette de moine lisant. 21, Chevigny-en-Valière, 23 rue Mercey

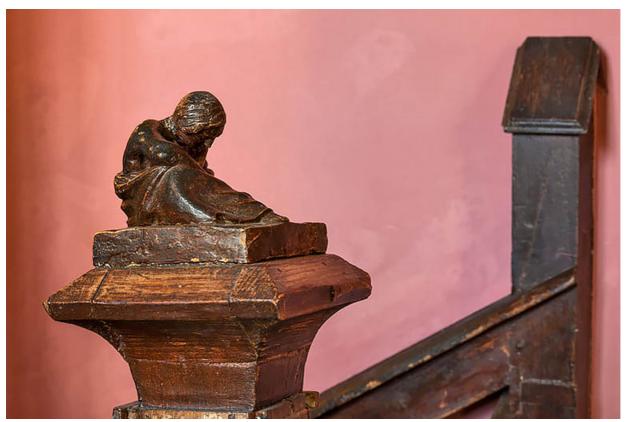
N° de l'illustration : 20222100130NUC4A

Escalier, 1er étage : statuette de femme, à l'extrémité de la rampe d'appui.

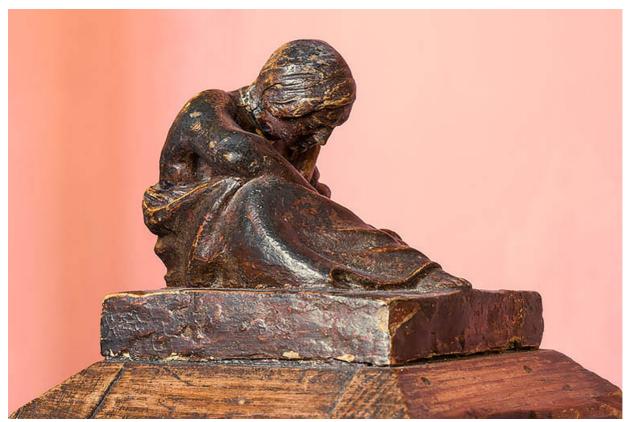
N° de l'illustration : 20222100129NUC4A

Escalier, 1er étage : statuette de femme, à l'extrémité de la rampe d'appui (vue rapprochée).
