## LE DÉCOR DU THÉÂTRE ET DU FOYER : LAMBRIS DE HAUTEUR, PEINTURE MONUMENTALE, DESSIN ET CHEMINÉE

Bourgogne-Franche-Comté, Côte-d'Or  
Chevigny-en-Valière  
23 rue Mercey

Situé dans : Ferme de vigneron puis château des Tourelles

Dossier IM21013391 réalisé en 2022

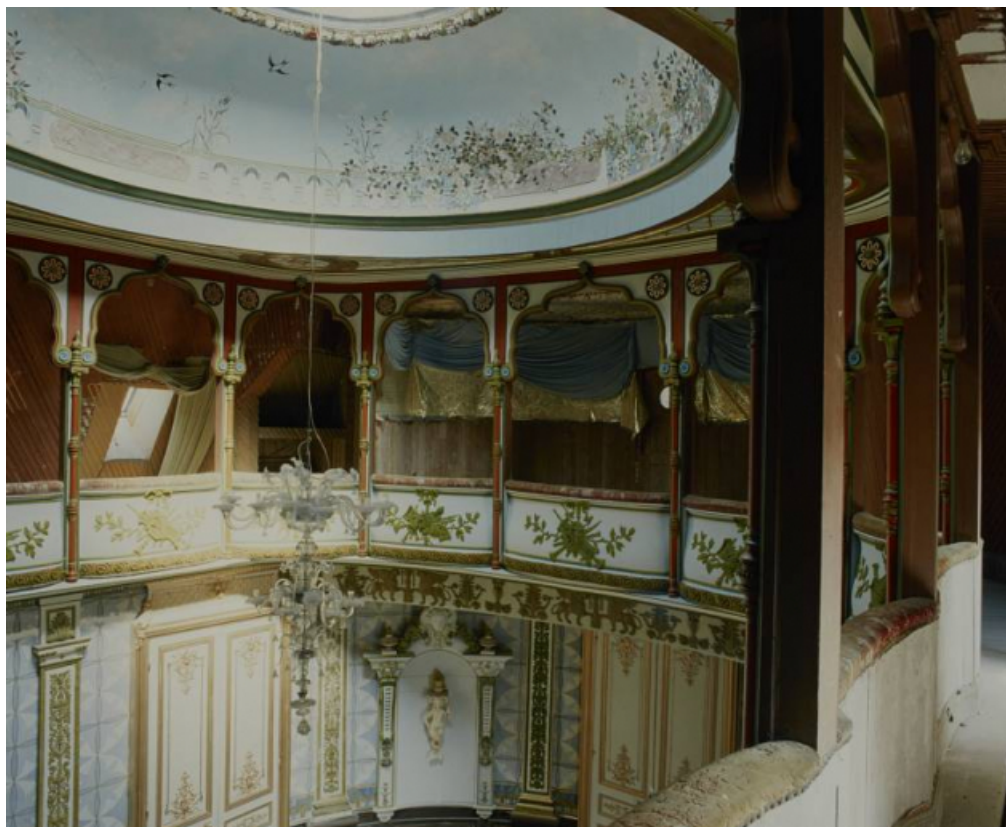
N° de l'illustration : 19962100778XA

**Le balcon, en 1996.**

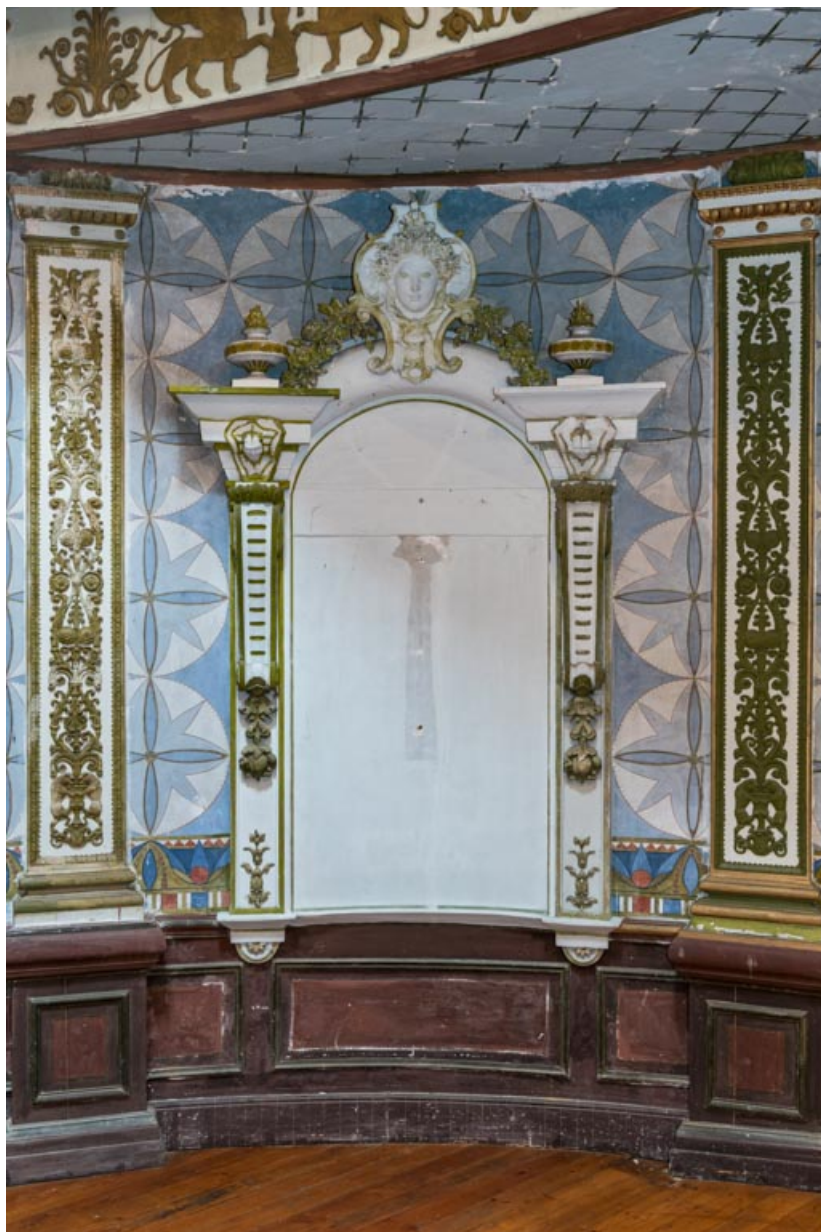
N° de l'illustration : 20212100512NUC4A

**Salle : fausse niche.**

Date inscrite au crayon sur le mur de la fausse niche (côté cour) dans le théâtre : 1890. Signature peinte sur la fausse coupole du théâtre : Caroll Roughol. Signature et date peintes près de la cheminée dans le foyer : Michel De Haese / 1995. date, sur l'oeuvre, manuscrit; date, sur l'oeuvre, peint, récent; signature, sur l'oeuvre, peint, récent

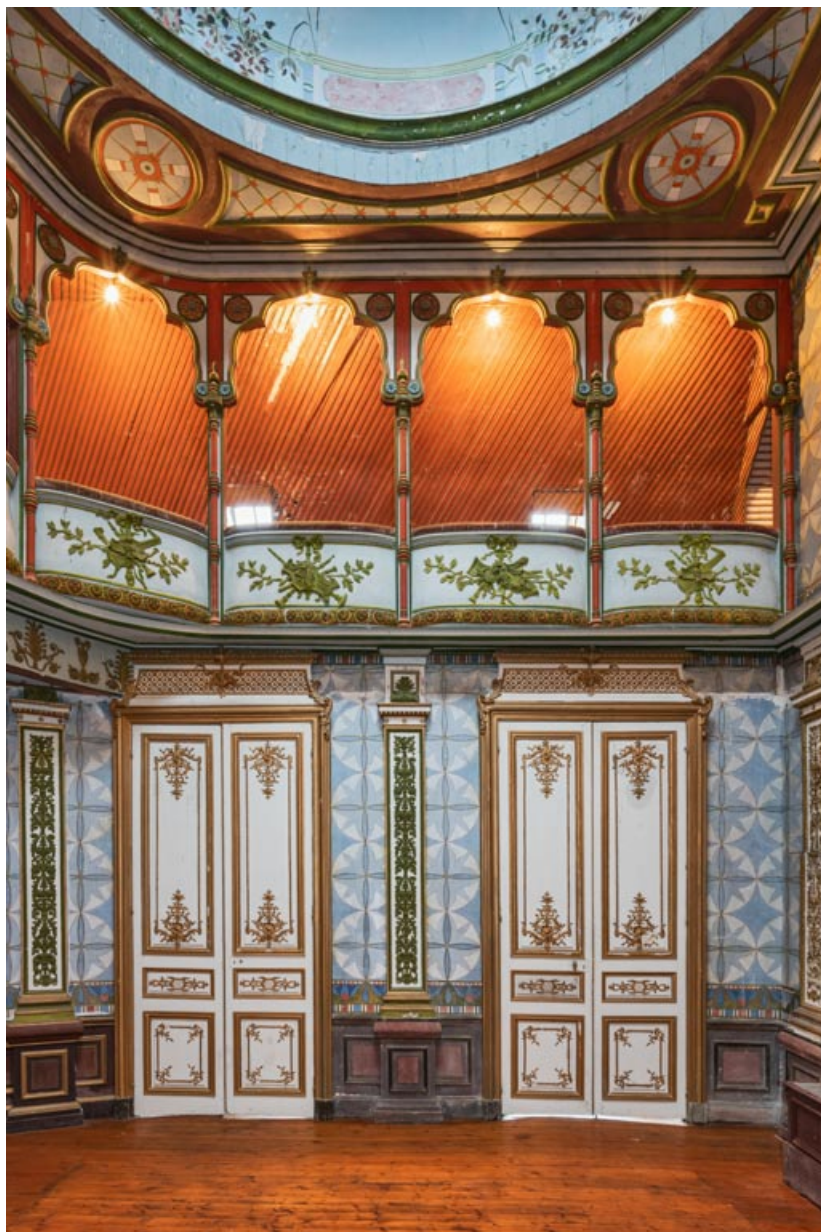
N° de l'illustration : 20212100513NUC4A

**Salle : élévation latérale, avec le balcon.**

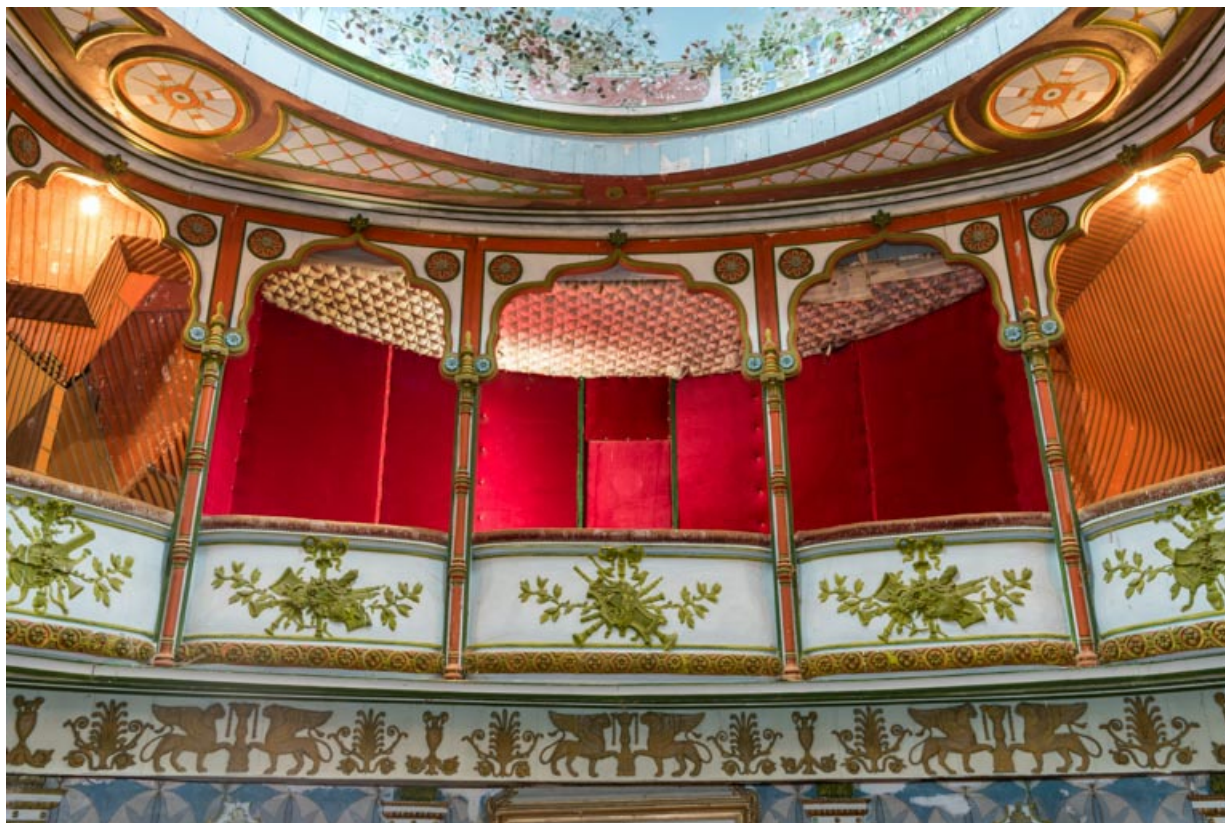
N° de l'illustration : 20212100516NUC4A

**Salle : loge centrale au balcon.**

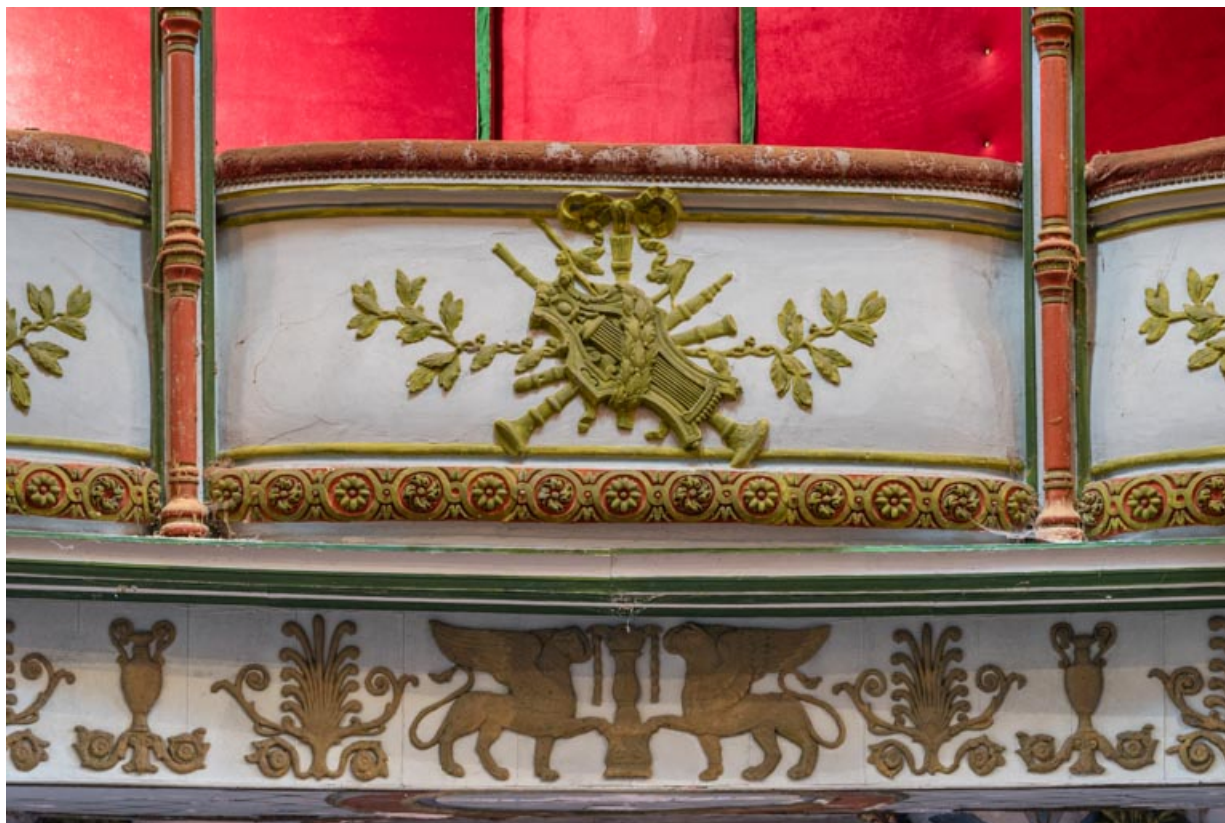
N° de l'illustration : 20212100514NUC4A

**Salle, loge centrale : décor du garde-corps.**

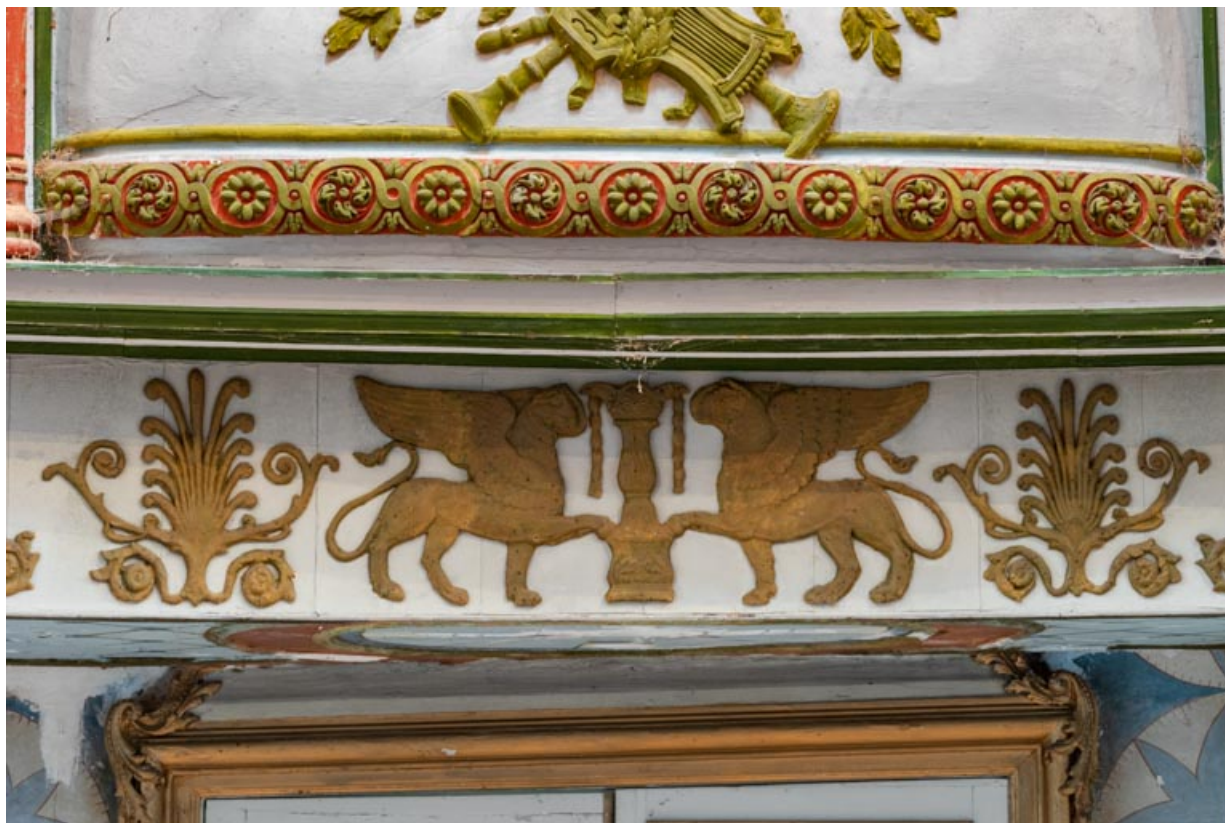
N° de l'illustration : 20212100515NUC4A

**Salle, loge centrale : décor de la frise sous le garde-corps.**

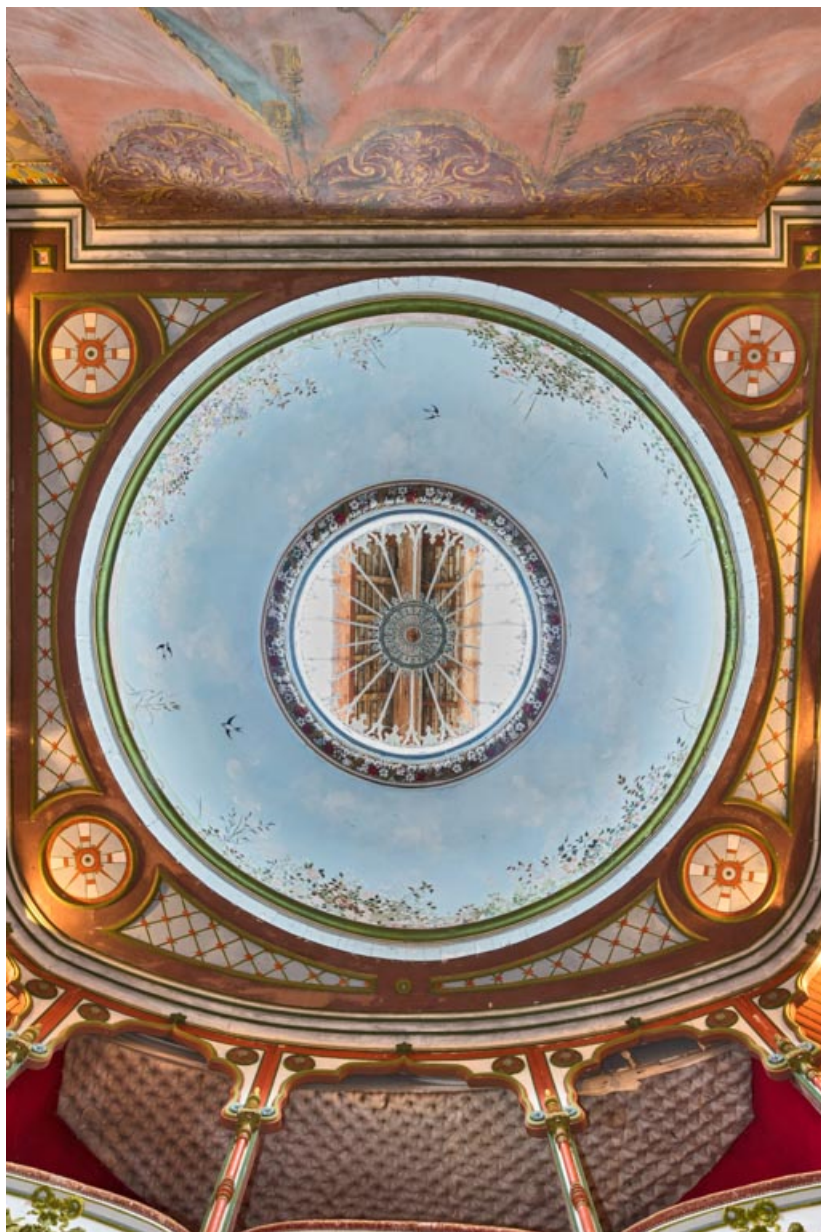
N° de l'illustration : 20212100507NUC4A

**Salle : vue d'ensemble du plafond (fausse coupole).**

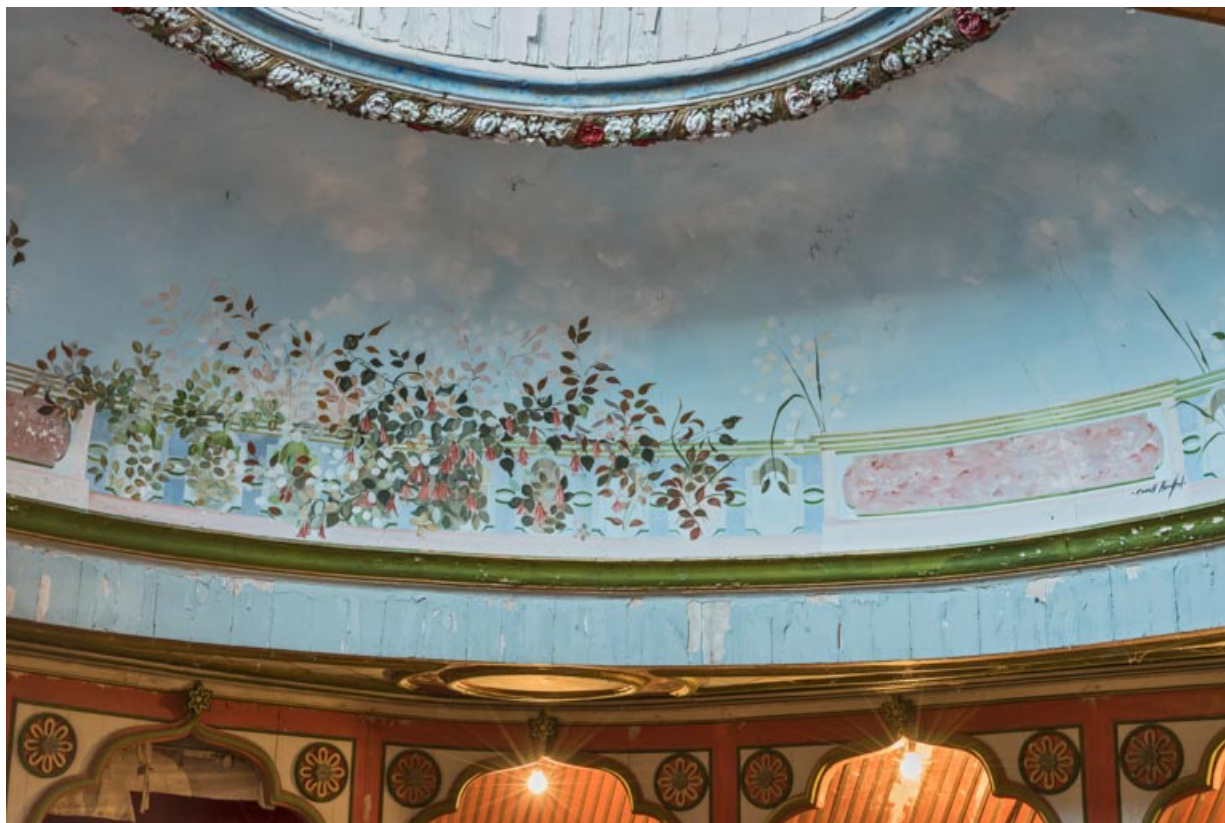
N° de l'illustration : 20212100525NUC4A

**Salle : décor peint de la fausse coupole.**

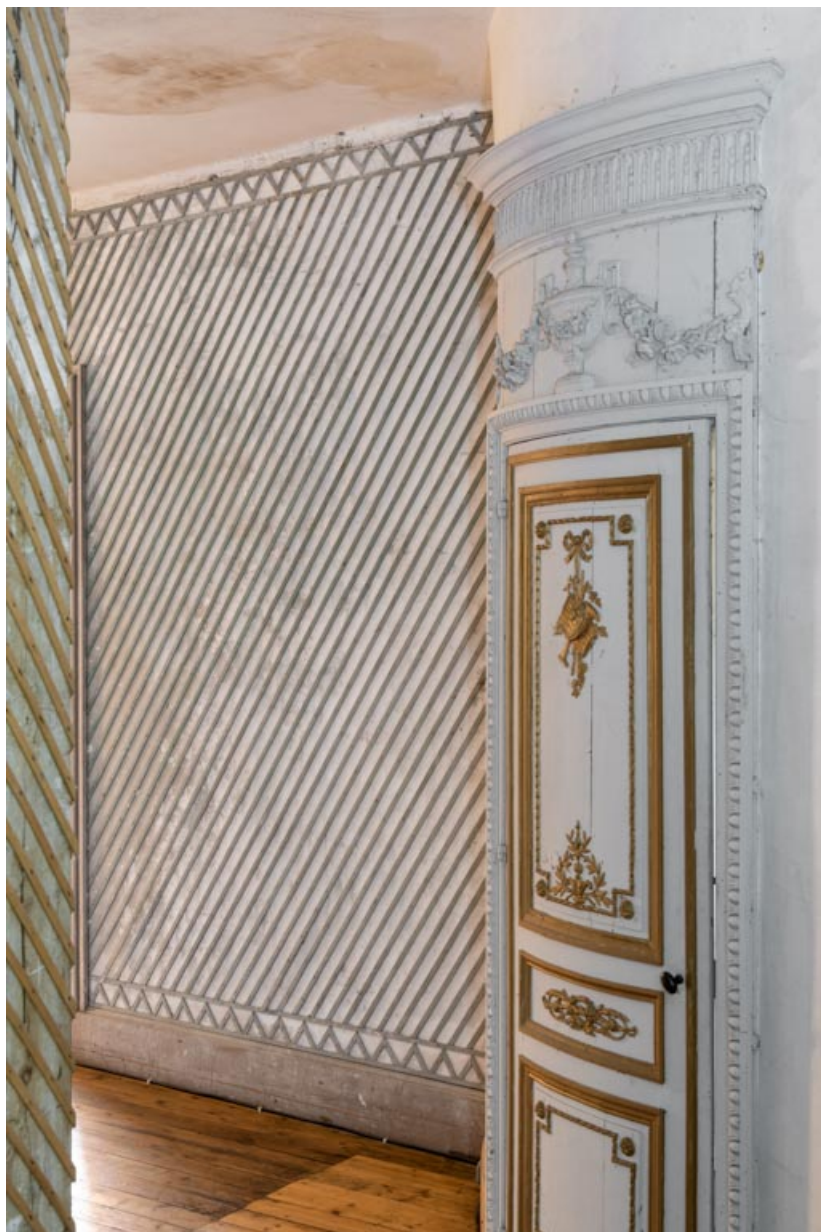
N° de l'illustration : 20212100524NUC4A

**Couloir desservant la salle : décor de treillages en bois.**

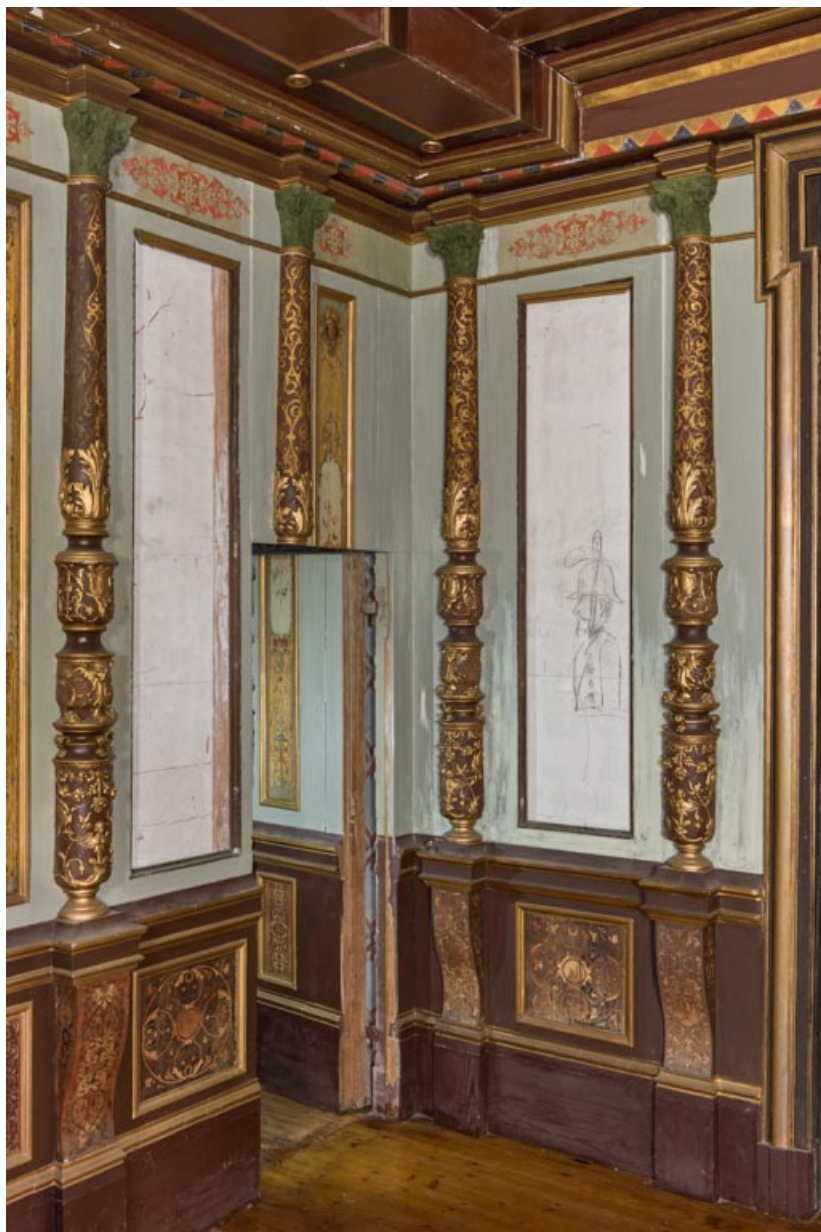
N° de l'illustration : 20212100497NUC4A

**Foyer : porte dérobée donnant accès à l'escalier du balcon.**

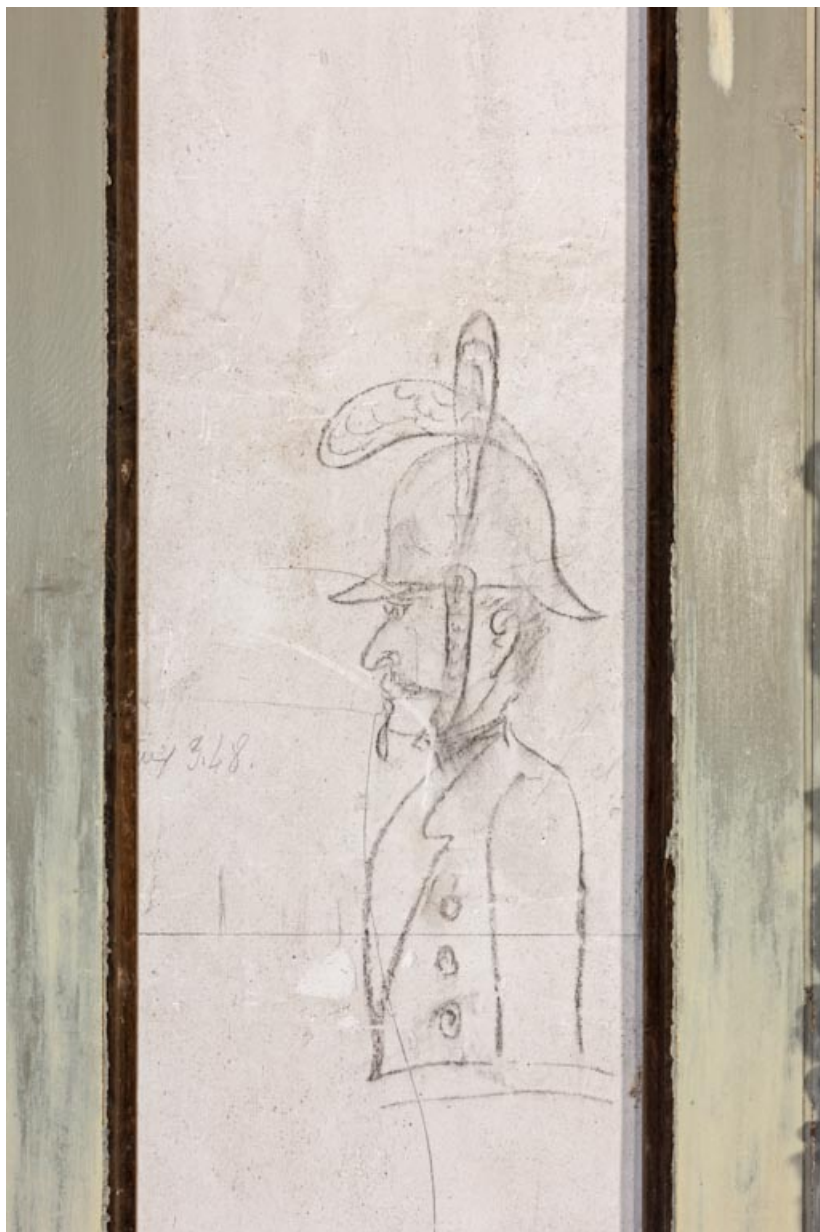
N° de l'illustration : 20212100499NUC4A

**Foyer, vers la porte dérobée : dessin crayonné sur le mur**

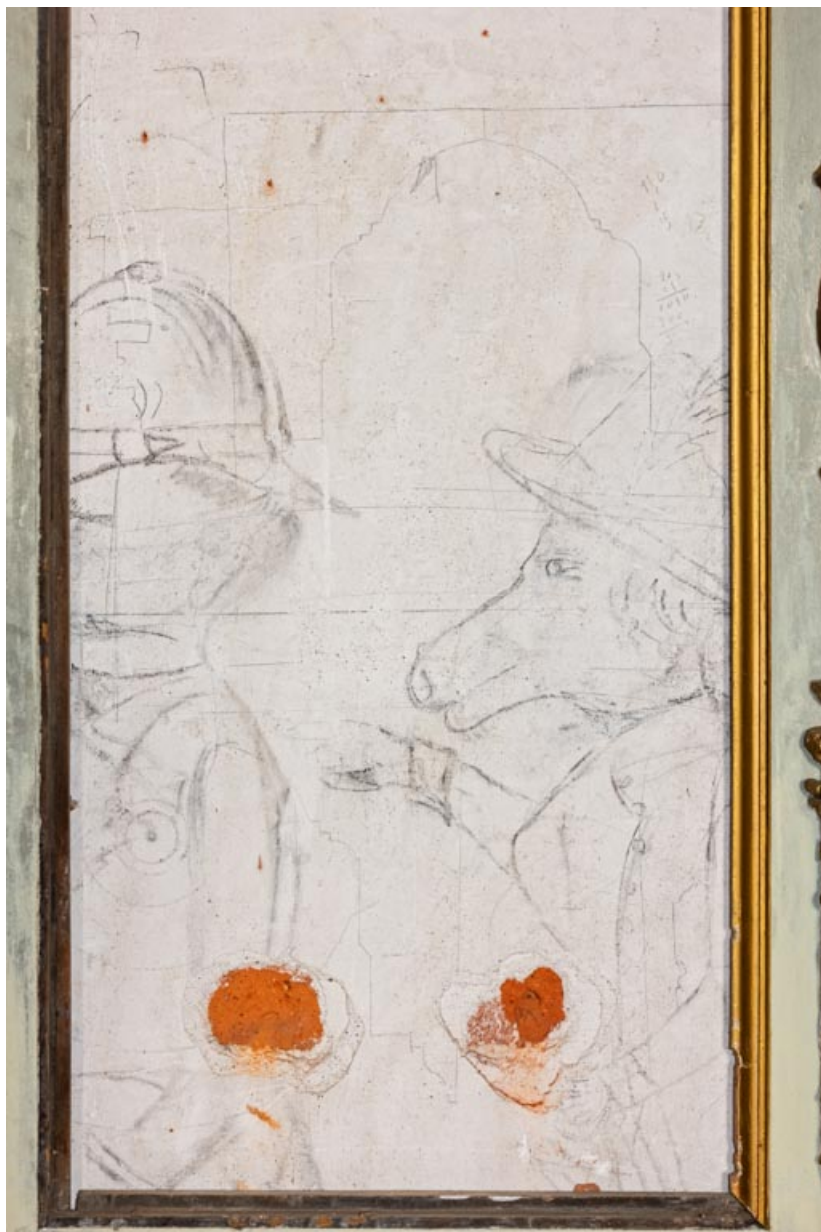
N° de l'illustration : 20212100498NUC4A

**Foyer, travée entre les deux portes donnant sur la salle : dessin crayonné sur le mur.**  
21, Chevigny-en-Vallière, 23 rue Mercey

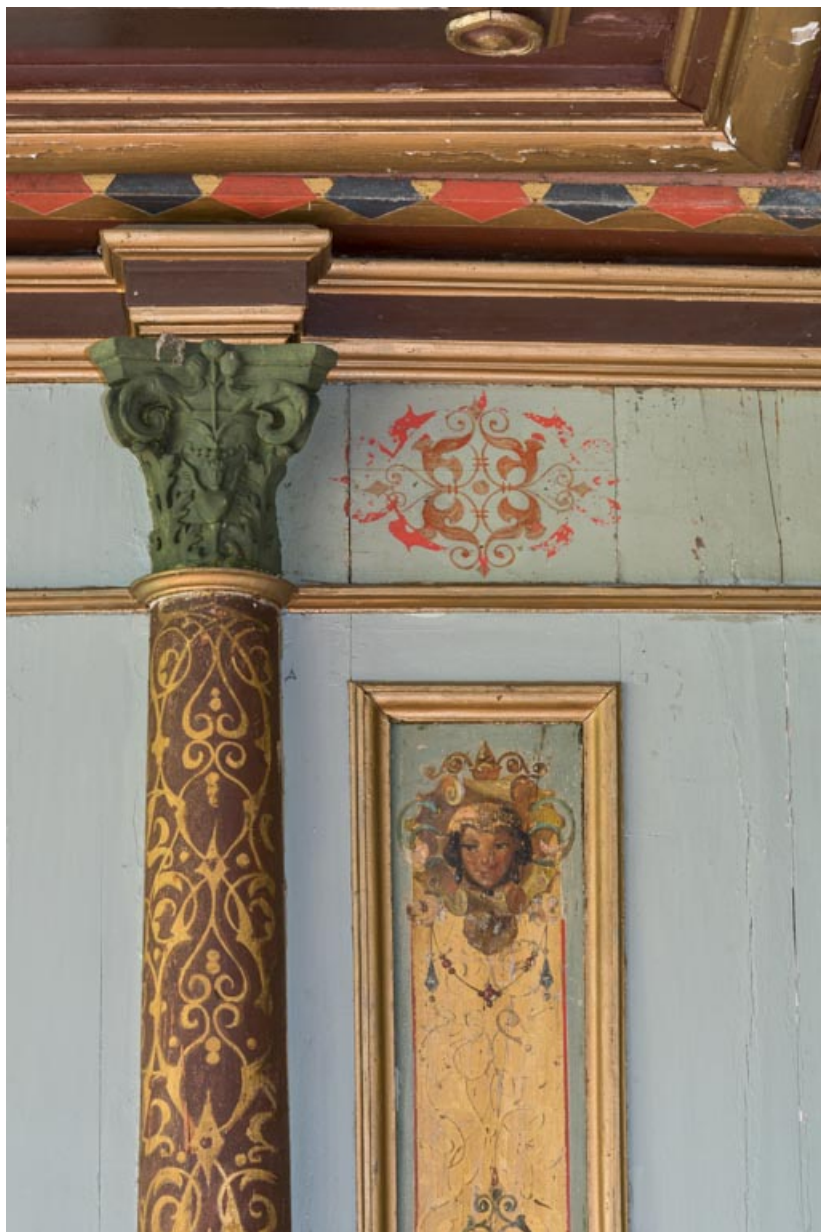
N° de l'illustration : 20212100505NUC4A

**Foyer : décor et colonne peints.**

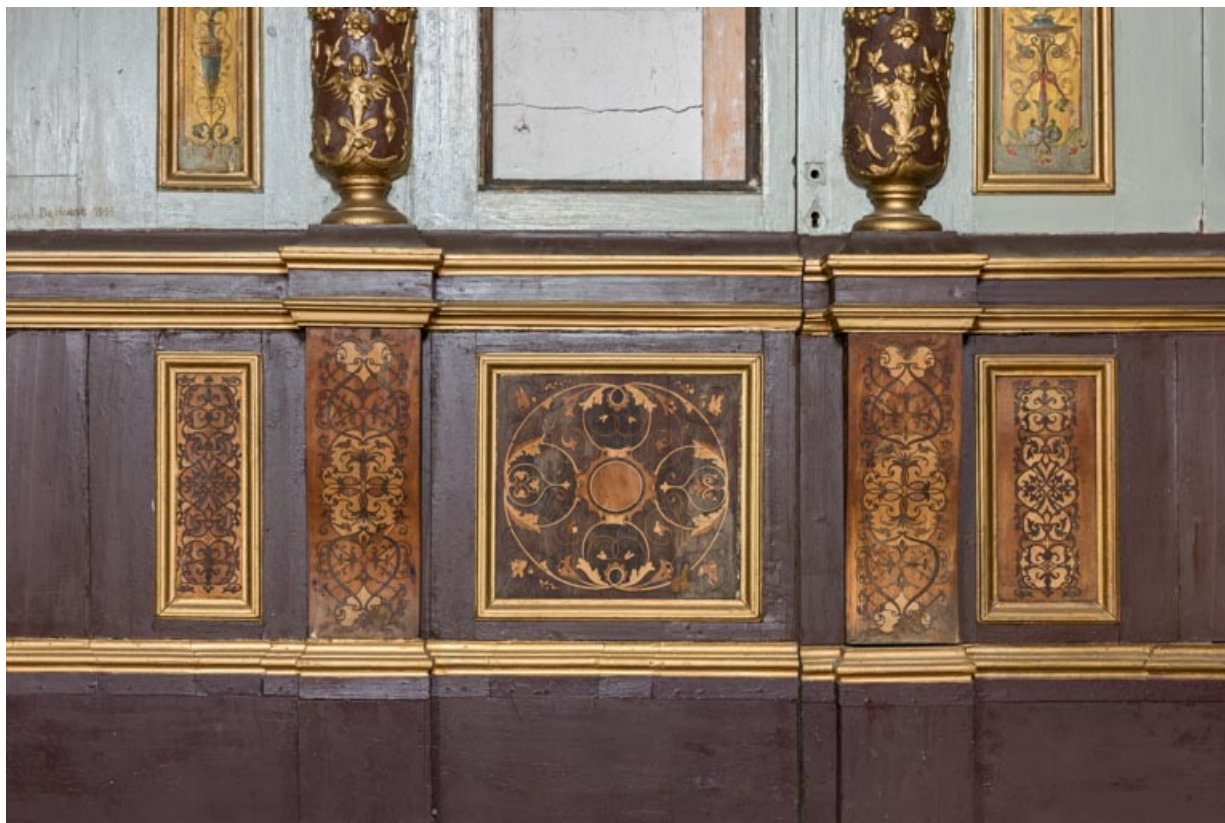
N° de l'illustration : 20212100500NUC4A

**Foyer : lambris à soubassement marqueté.**

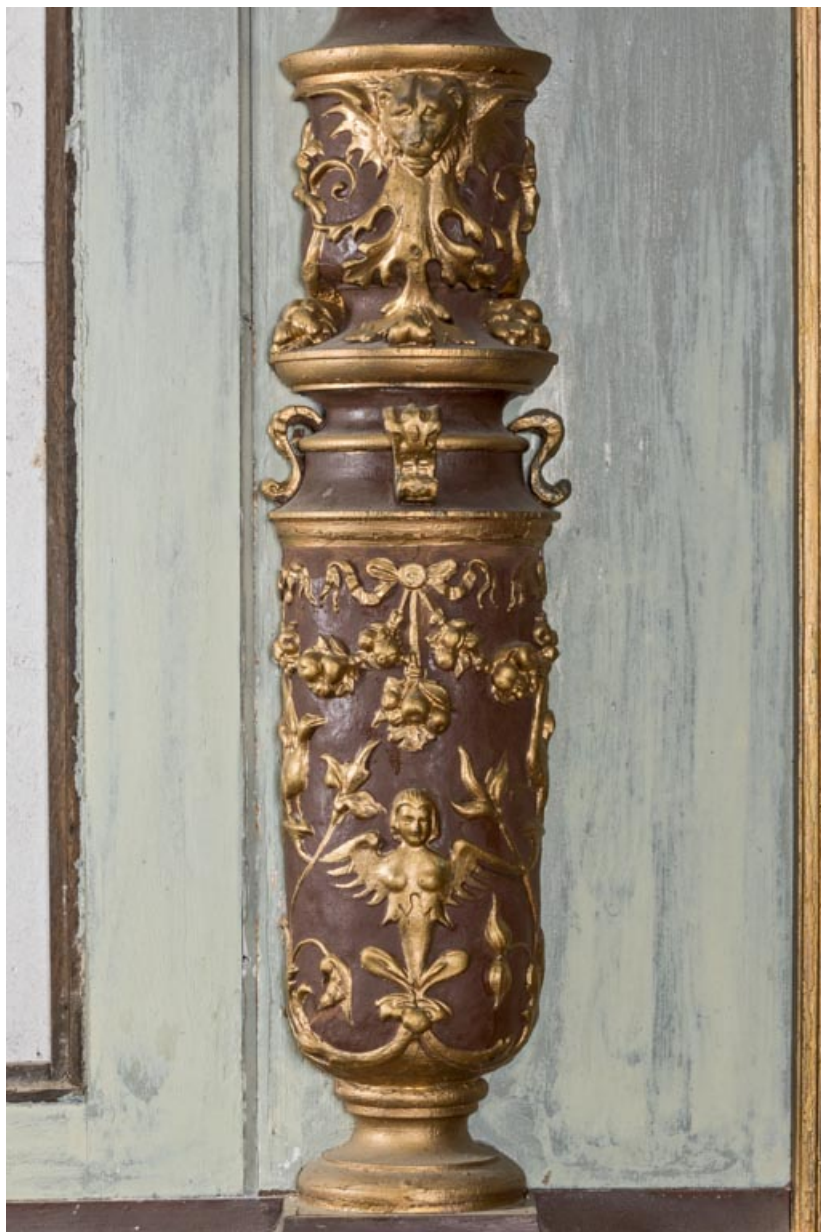
N° de l'illustration : 20212100502NUC4A

**Foyer : décor d'une colonne.**

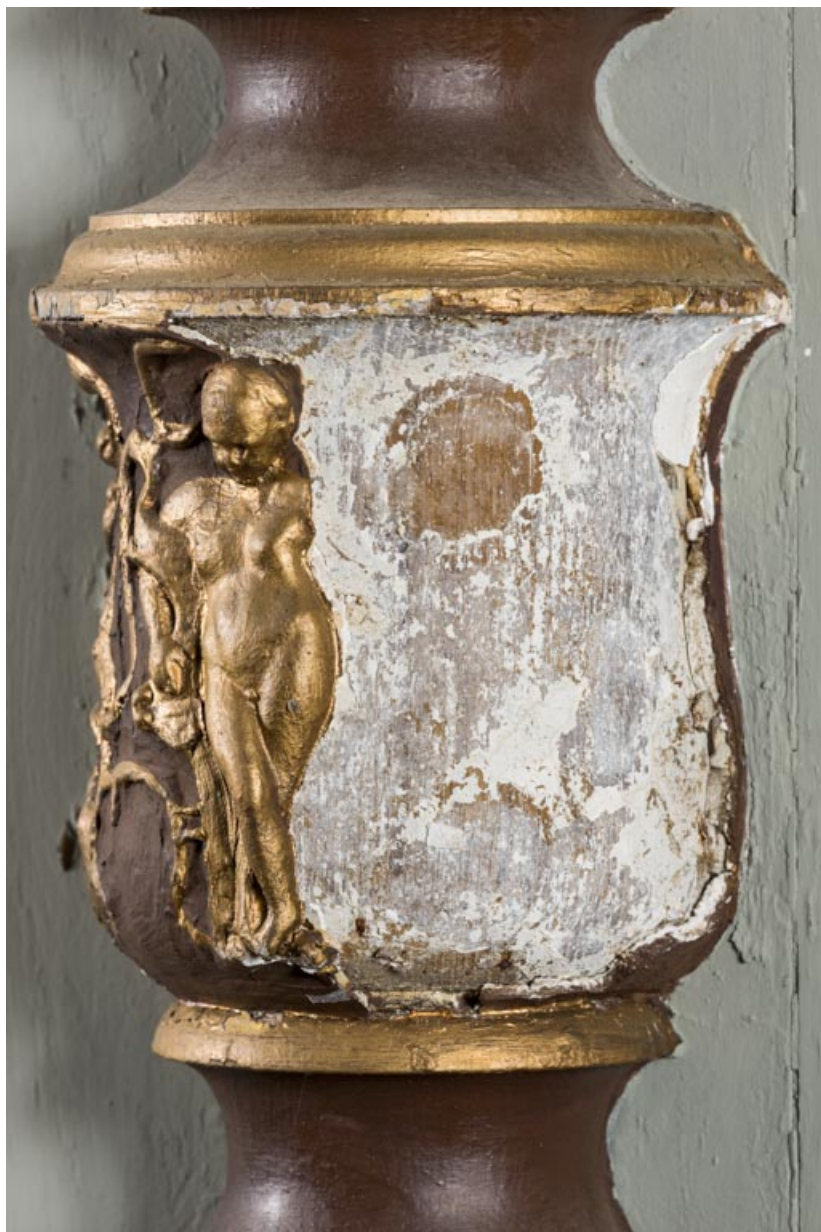
N° de l'illustration : 20212100501NUC4A

**Foyer : décor lacunaire d'une colonne.**

manque, Une partie du décor a été volée.
