## DÉCOR D'ARCHITECTURE : ANGES PORTE-ÉCU, ANIMAUX, VÉGÉTAUX ET SYMBOLES

Bourgogne-Franche-Comté, Côte-d'Or  
Auxonne  
boulevard Pasteur

Dossier IM21013418 réalisé en 2023 revu en 2024  
Auteur(s) : Guillaume Gézolme, Marie Creton

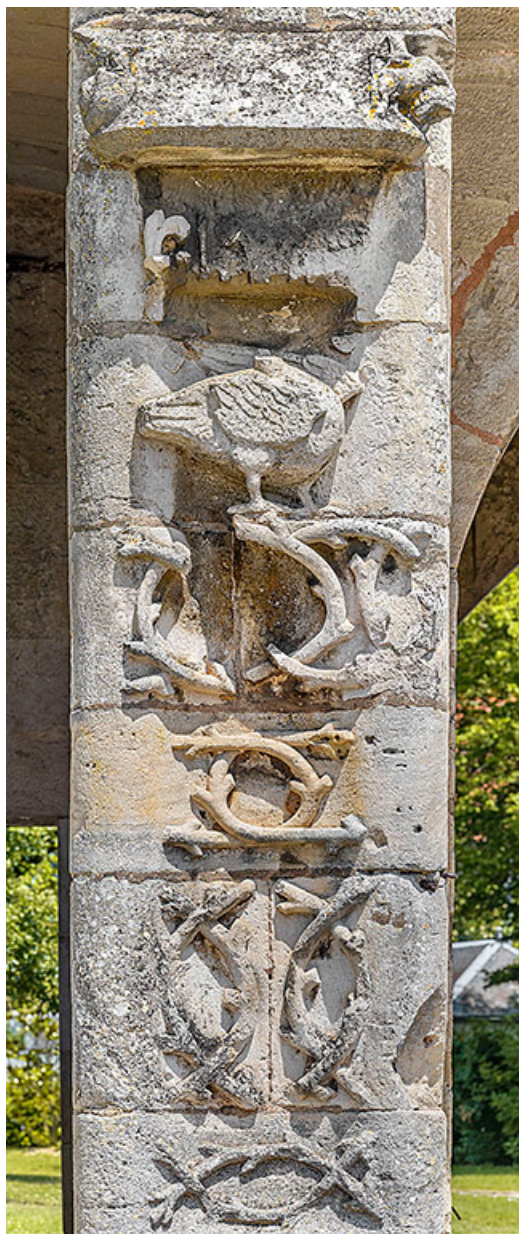
N° de l'illustration : 20232100245NUC4A

**Pilier sculpté de rinceaux végétaux entrelacés et d'un oiseau.**

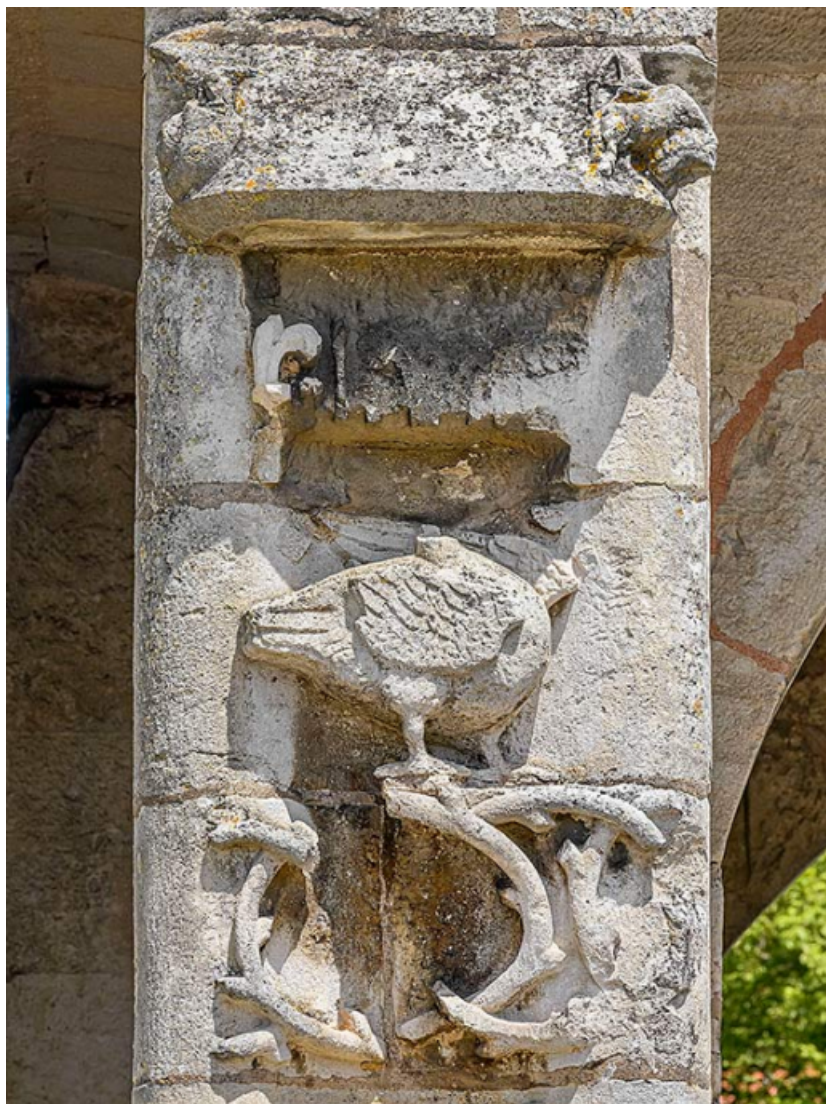
N° de l'illustration : 20232100247NUC4A

**Détail de l'oiseau et son couronnement.**

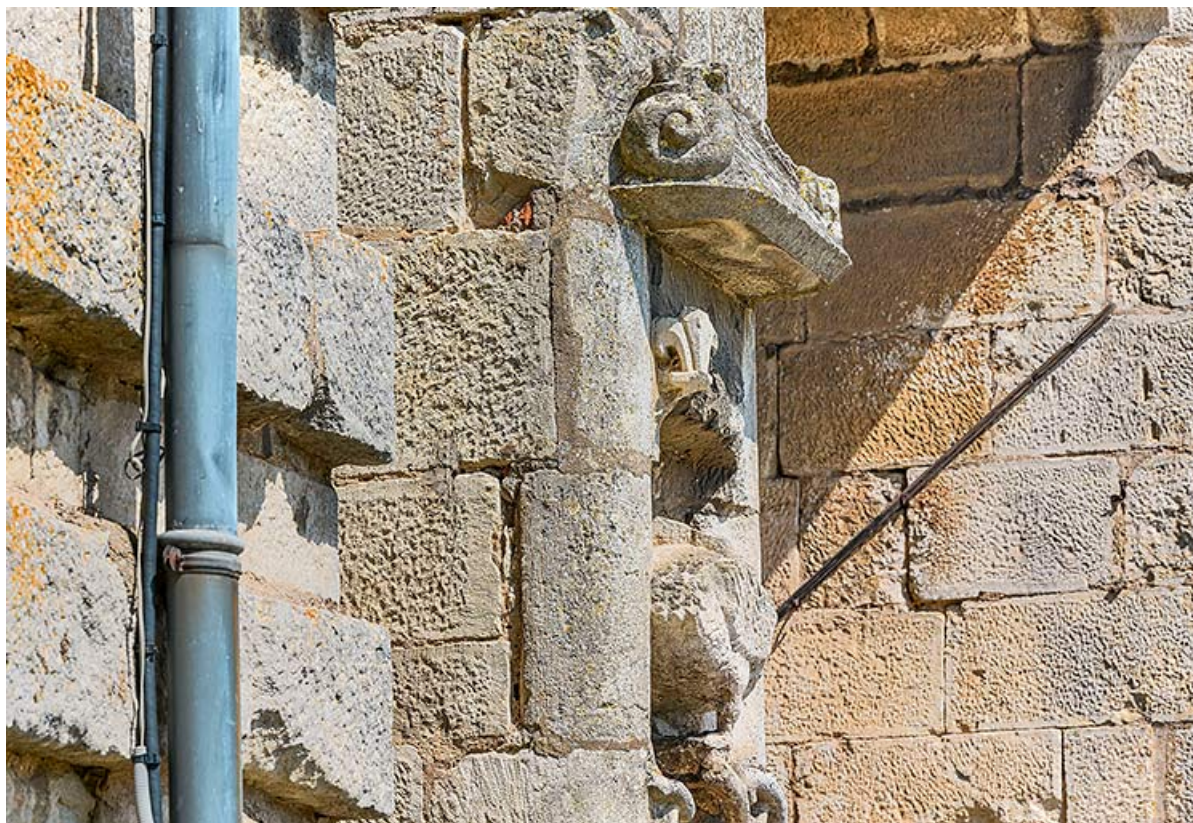
N° de l'illustration : 20232100246NUC4A

**Couronne de l'oiseau décapité, vue de trois quarts.**

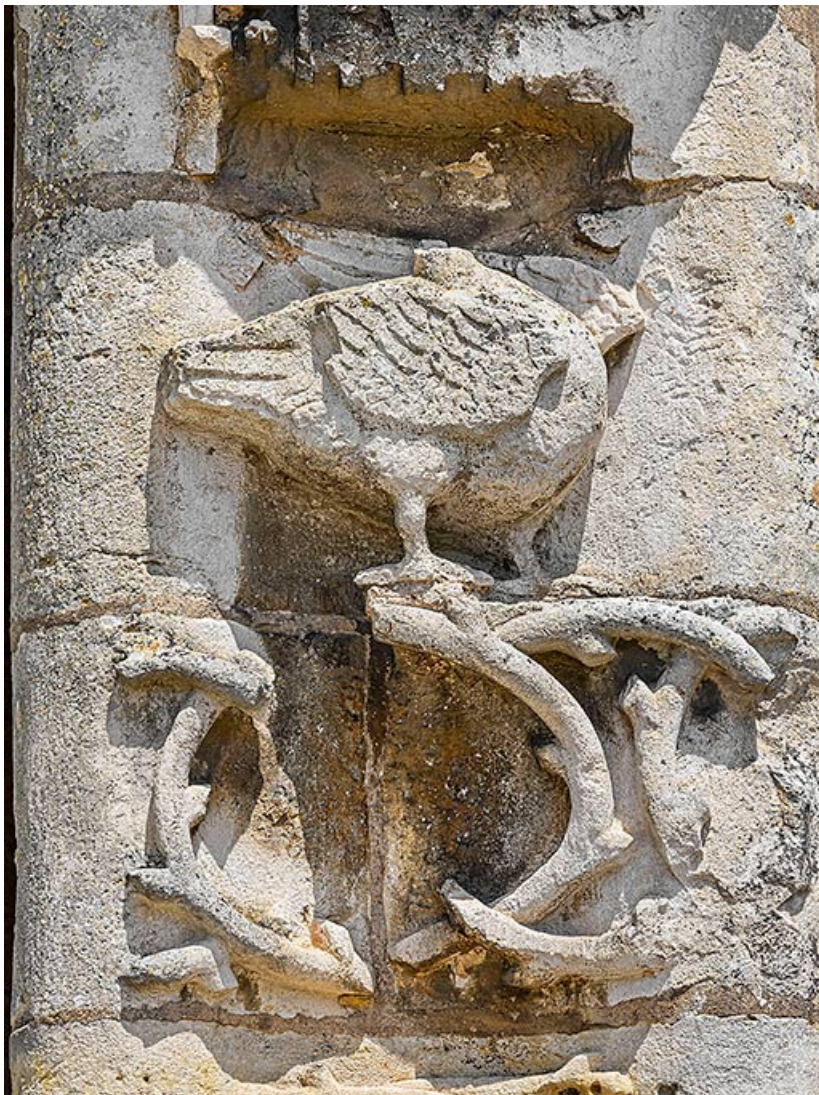
N° de l'illustration : 20232100250NUC4A

**Détail de l'oiseau décapité.**  
21, Auxonne boulevard Pasteur

Les sculptures présentes sur la porte sont en pierre calcaire avec des décors en haut-relief et bas-relief avec absence de polychromie. Certains éléments sont à rapprocher de la ronde-bosse (les végétaux sous l'oiseau décapité). Plusieurs motifs animaliers sont représentés (dauphins, porcs-épics, oiseaux). Le décor principal est le groupe sculpté sur la face nord : une niche encadrée par deux pinacles abritant un baldaquin avec deux anges et un petit saint Michel terrassant le dragon.

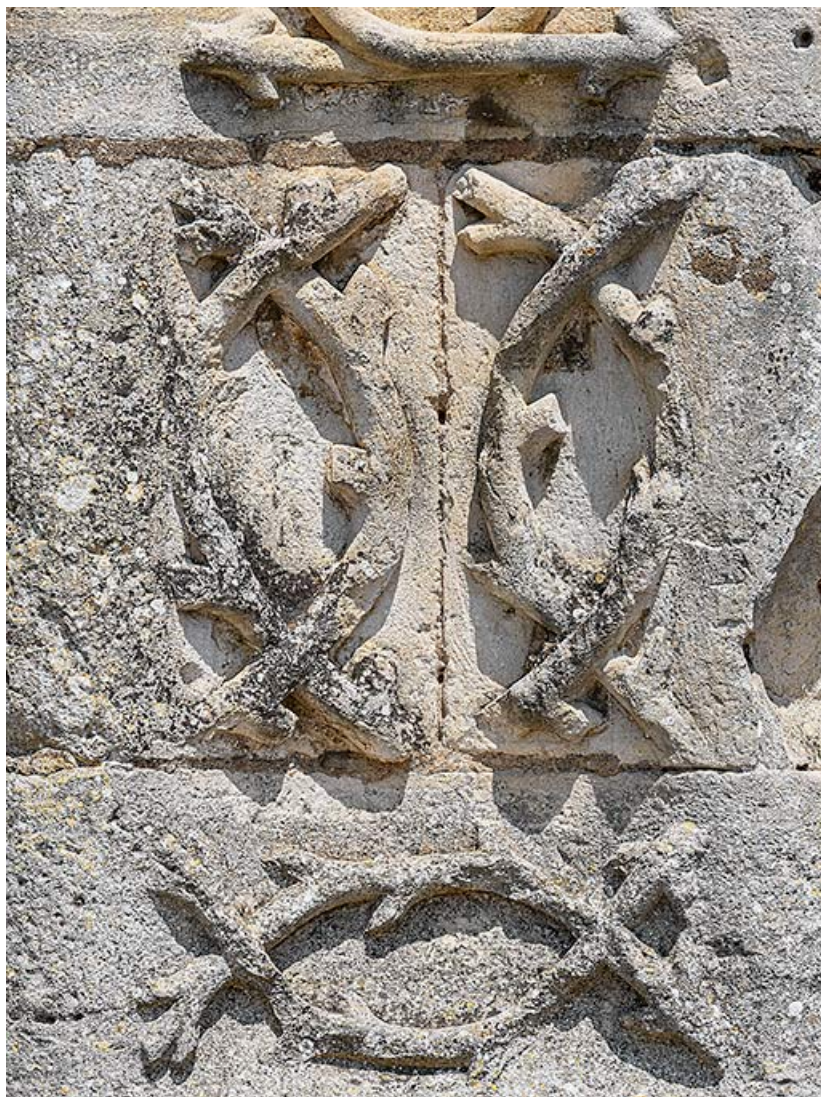
N° de l'illustration : 20232100249NUC4A

**Détail des rinceaux végétaux.**

Les branches renvoient aux rinceaux noués de l'emblème des Orléans.

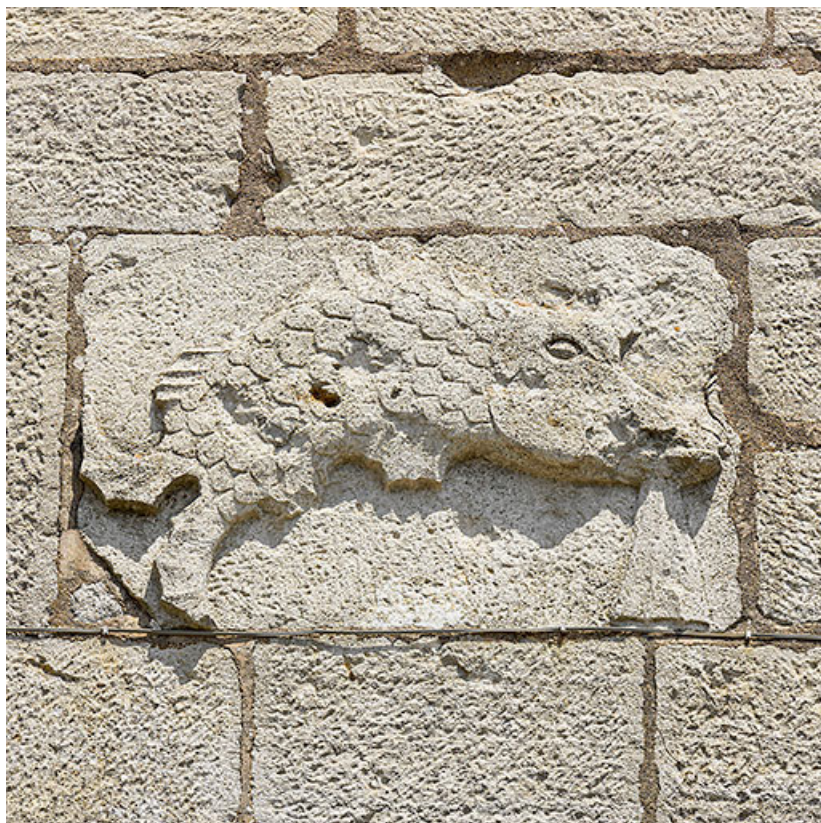
N° de l'illustration : 20232100252NUC4A

**Sculpture représentant un dauphin.**

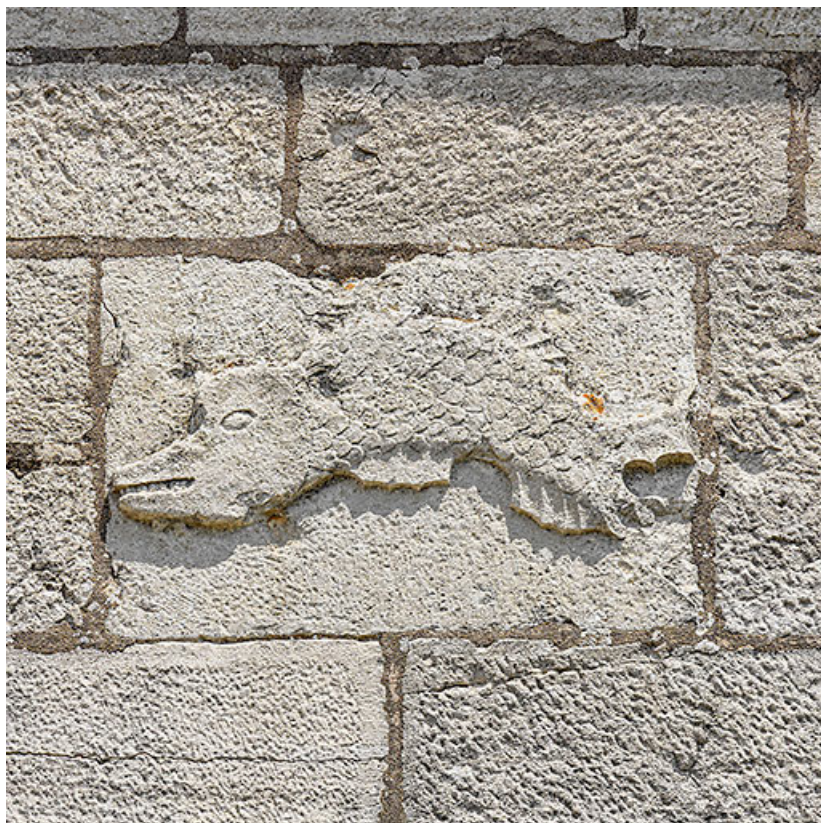
N° de l'illustration : 20232100253NUC4A

**Sculpture représentant un second dauphin.**

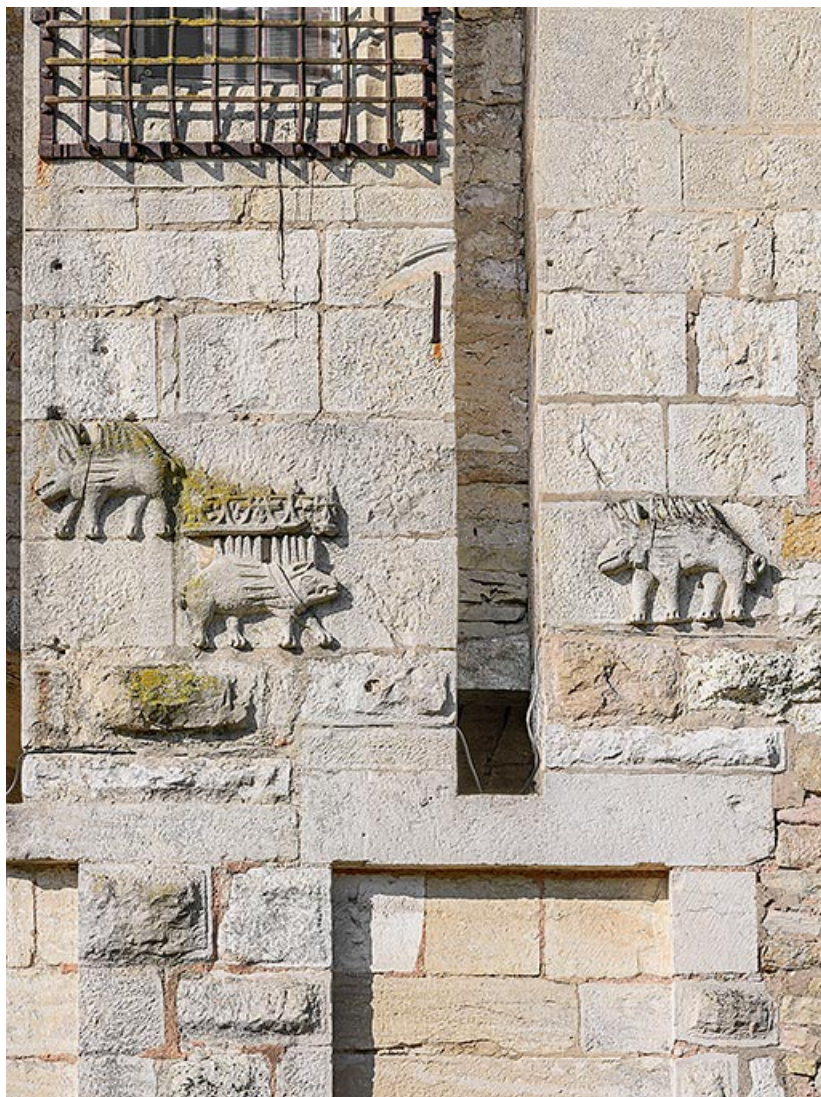
N° de l'illustration : 20232100261NUC4A

**Porc-épic sur la façade côté campagne.**

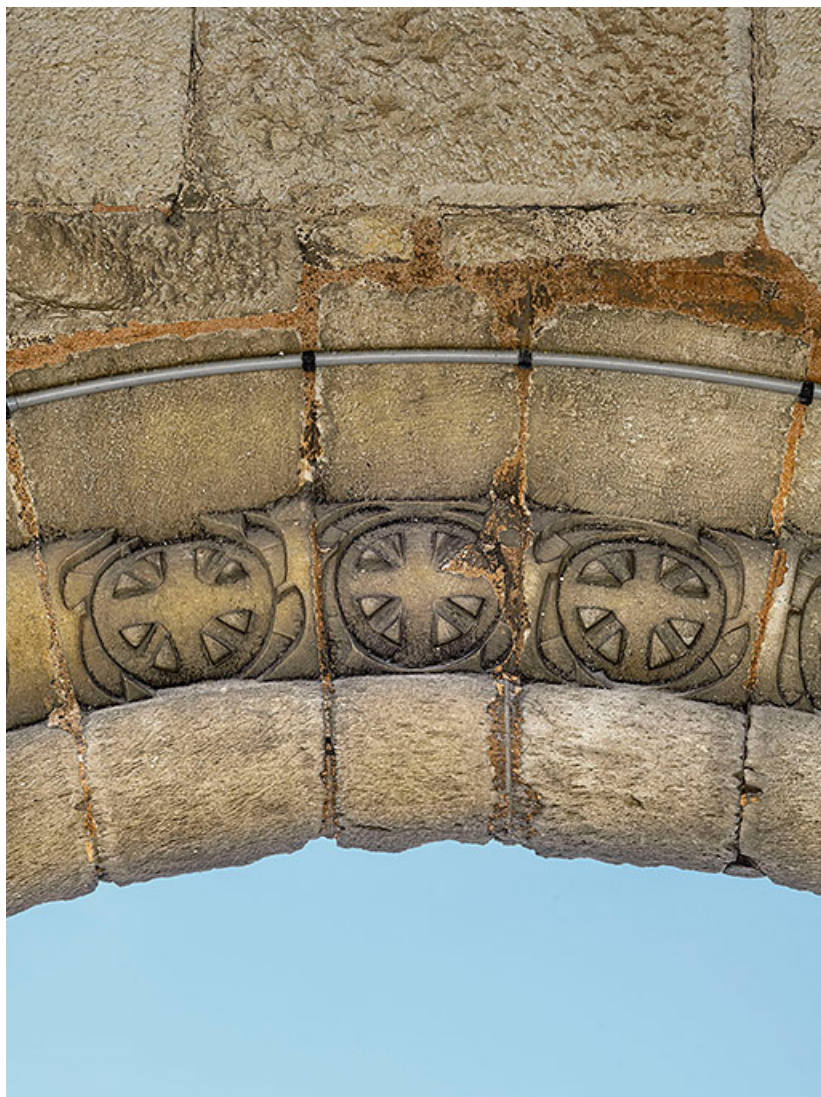
N° de l'illustration : 20232100242NUC4A

**Rouelles sculptées, voûte du passage.**

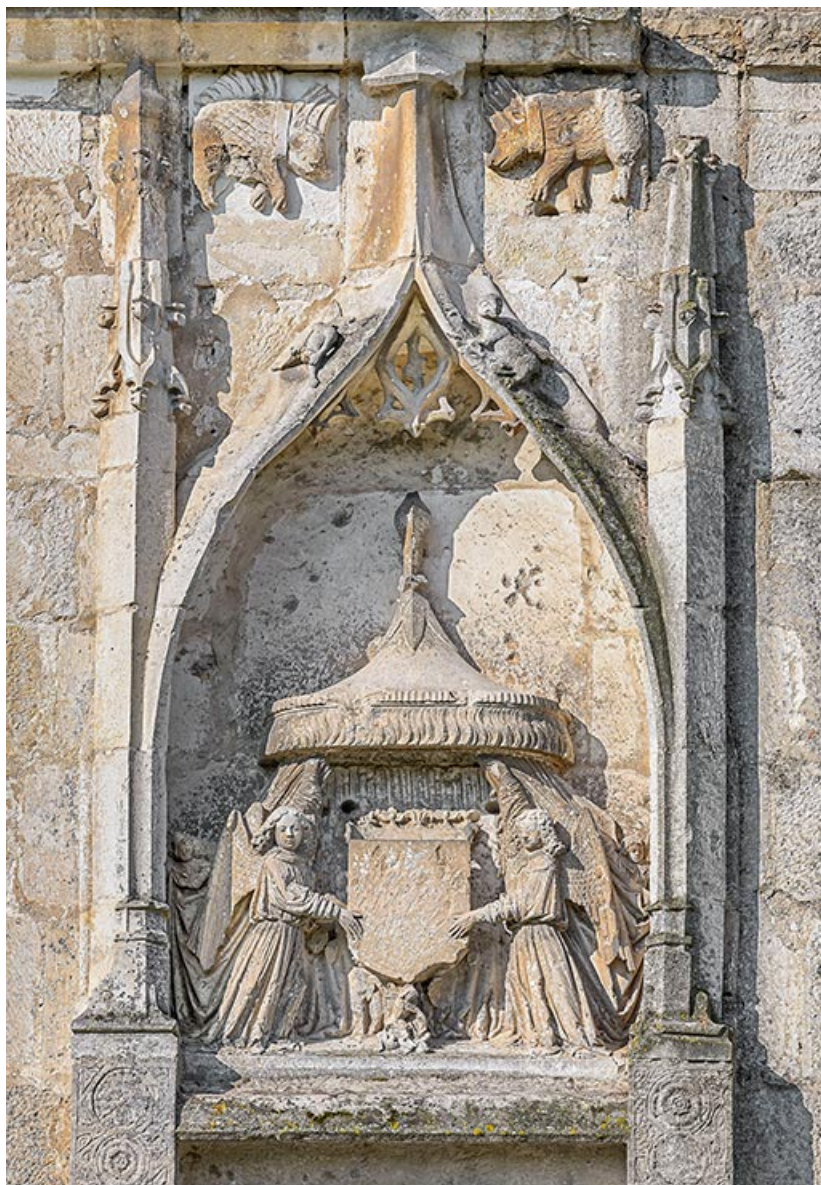
N° de l'illustration : 20232100300NUC4A

**Le groupe sculpté.**

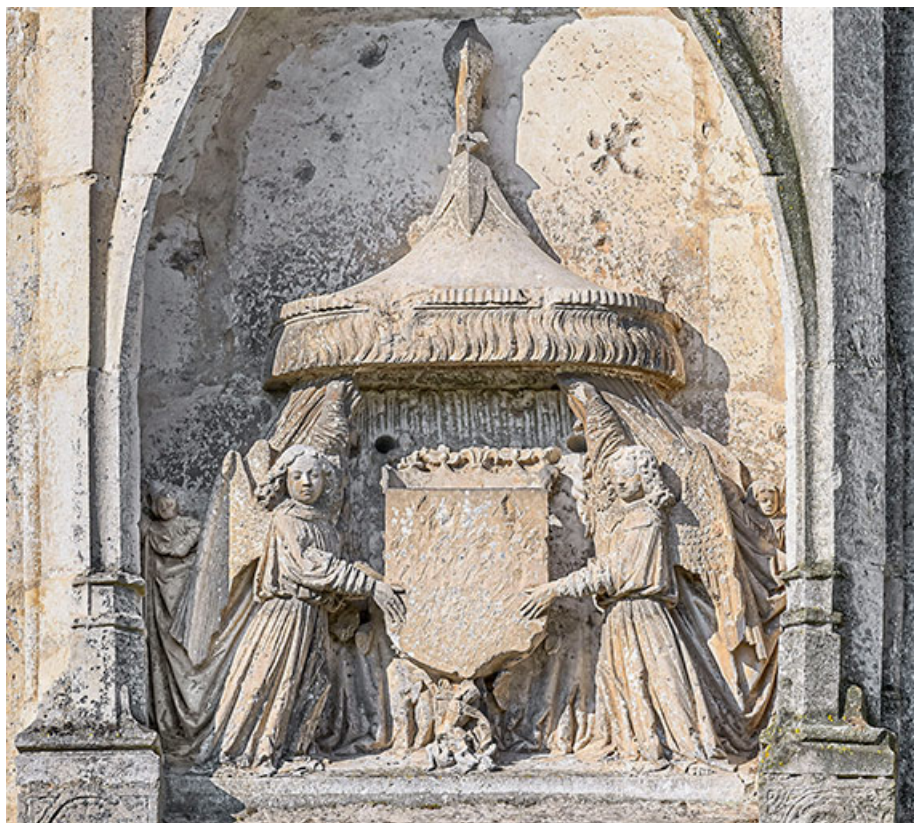
N° de l'illustration : 20232100301NUC4A

**Le groupe sculpté : détail des anges porte-écu sous le baldaquin.**  
21, Auxonne boulevard Pasteur

Sur la façade côté campagne (nord) se trouve le principal élément sculpté du bâtiment : deux anges héraldiques tenant un blason aux armes de la maison de France (aujourd'hui disparues). Jacques Baudouin attribue ces sculptures au Maître des Apôtres de Dole, par comparaison stylistique avec les apôtres réalisés pour la chapelle de la Visitation du collège Saint-Jérôme de Dole. En effet, les figures présentent les mêmes yeux en amande à sourcils bas, des lèvres effacées et des cheveux ondulés. On retrouve par ailleurs le même motif iconographique et emblématique à la Chambre des Comptes de Dijon. Des anges portes-écu y sont également placés sous un dais, et un petit saint Michel est visible sous le blason (Dijon, chartreuse de Champmol, église). Ces anges datent également du premier quart du XVI<sup>e</sup> siècle, mais ils sont sculptés en bois. Le groupe d'Auxonne devait bien confirmer le contrôle du souverain sur le duché réunis au royaume à la suite de la mort de Charles le Téméraire.
