DÉCOR D'ARCHITECTURE : ANGES PORTE-ÉCU, ANIMAUX, VÉGÉTAUX ET SYMBOLES

Bourgogne-Franche-Comté, Côte-d'Or
Auxonne
boulevard Pasteur

Situé dans : Porte de Comté
Emplacement : Façades nord et sud de la porte de Comté

Dossier IM21013418 réalisé en 2023 revu en 2024
Auteur(s) : Guillaume Gézolme, Marie Creton

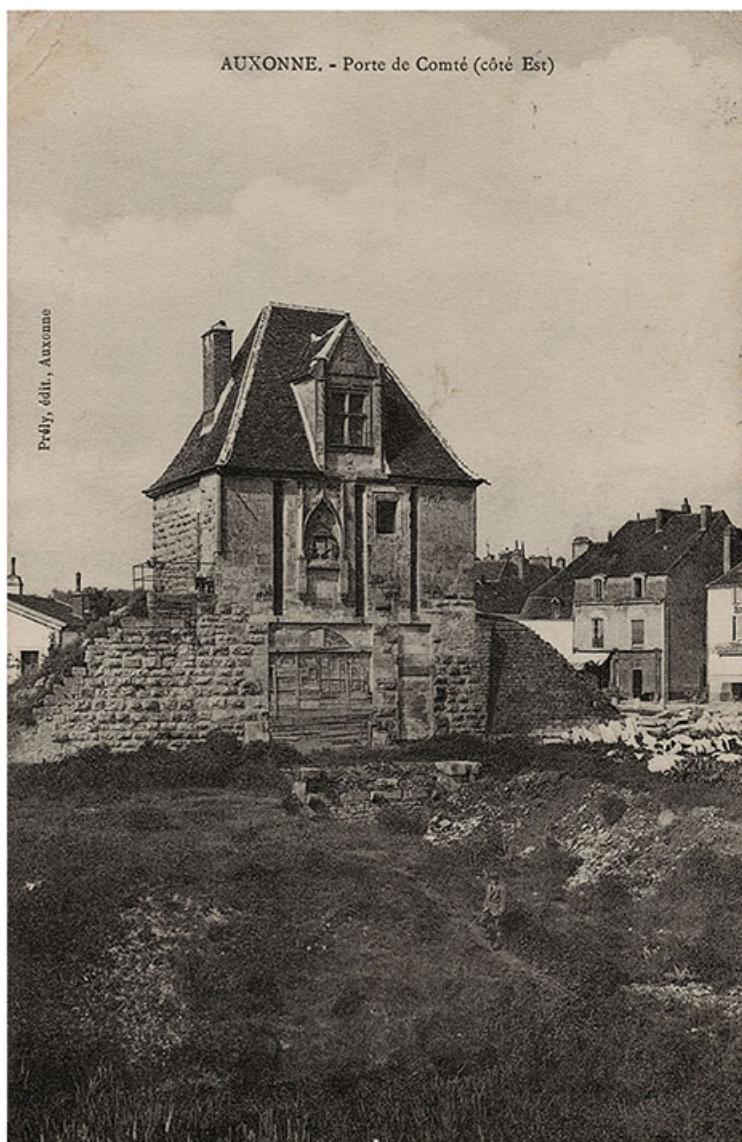
N° de l'illustration : 20232100050NUC4A

Auxonne. Porte de Comté (côté est). S.d.

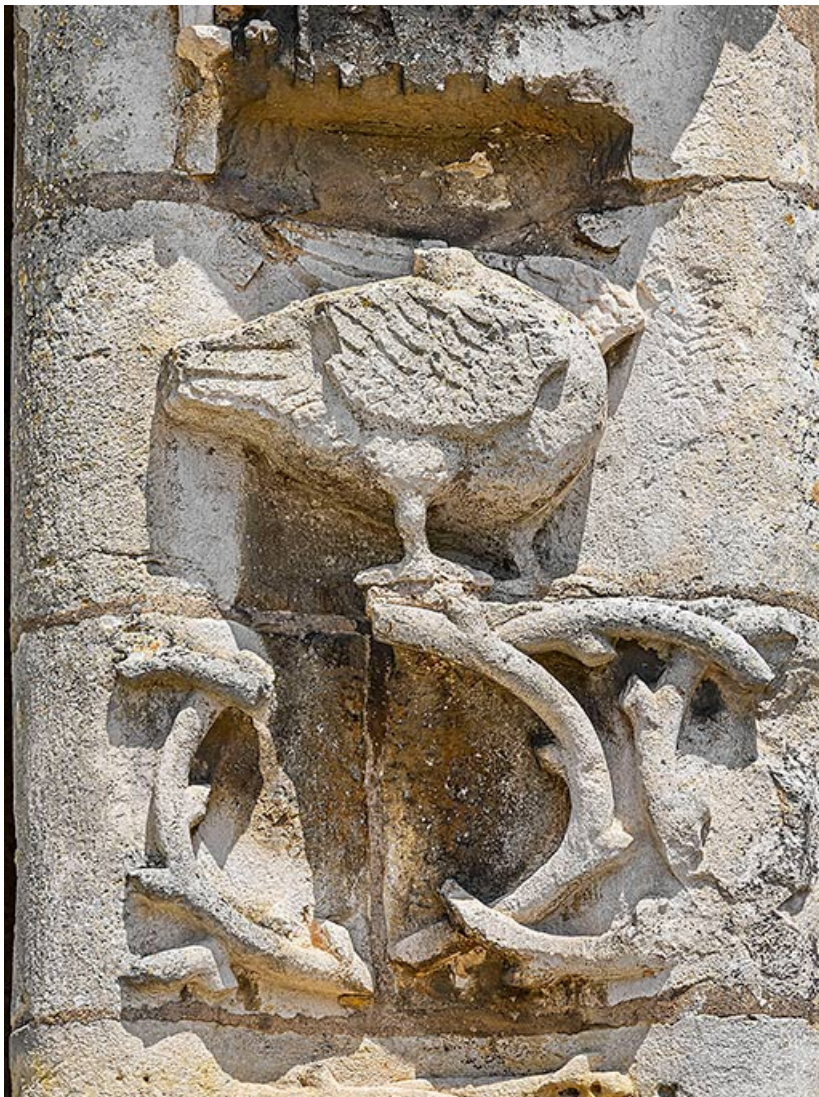
N° de l'illustration : 20232100250NUC4A

Détail de l'oiseau décapité.
21, Auxonne boulevard Pasteur

Les sculptures présentes sur la porte sont en pierre calcaire avec des décors en haut-relief et bas-relief avec absence de polychromie. Certains éléments sont à rapprocher de la ronde-bosse (les végétaux sous l'oiseau décapité). Plusieurs motifs animaliers sont représentés (dauphins, porcs-épics, oiseaux). Le décor principal est le groupe sculpté sur la face nord : une niche encadrée par deux pinacles abritant un baldaquin avec deux anges et un petit saint Michel terrassant le dragon.

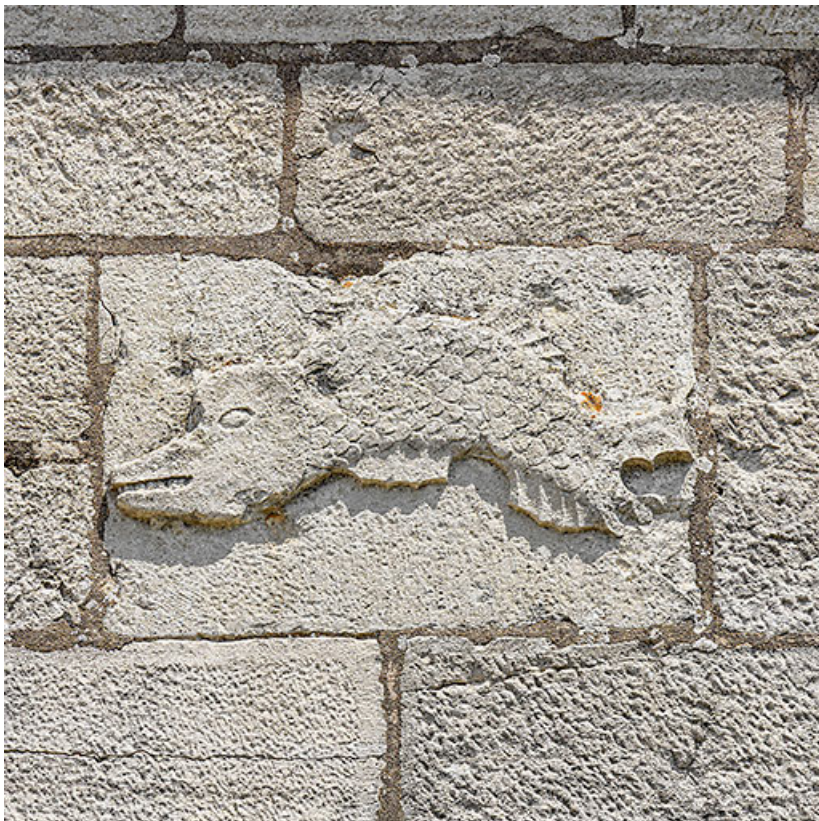
N° de l'illustration : 20232100253NUC4A

Sculpture représentant un second dauphin.

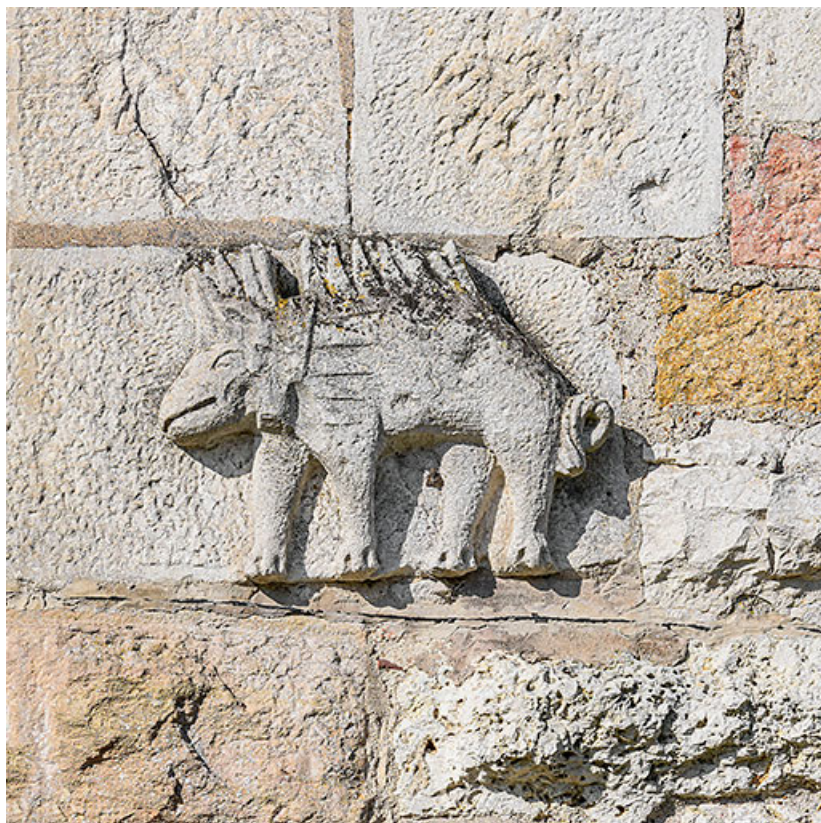
N° de l'illustration : 20232100263NUC4A

Détail d'un porc-épic.

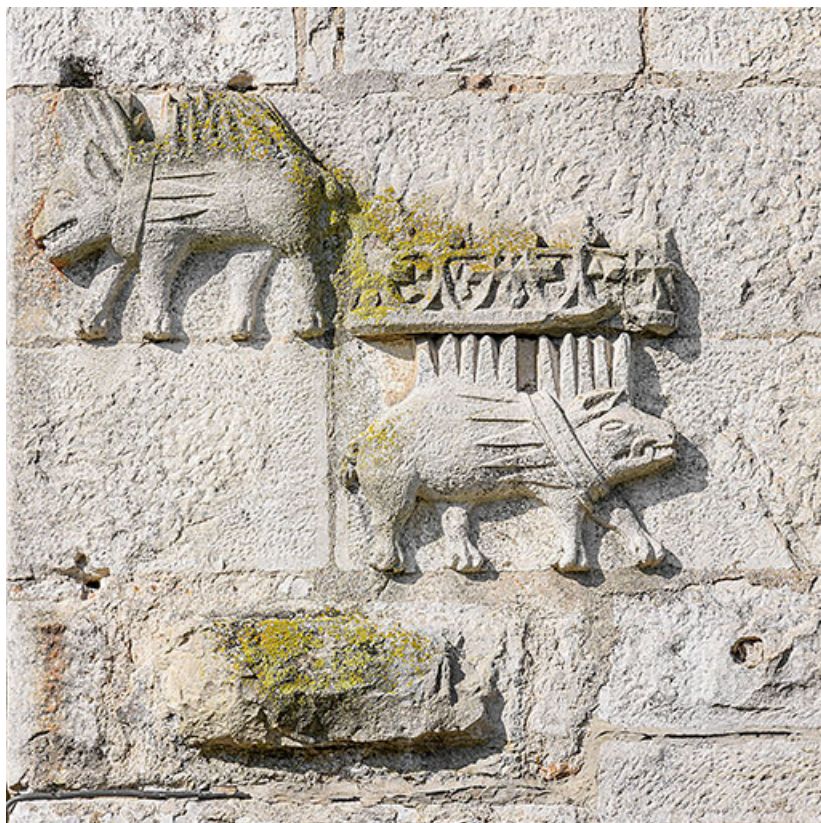
N° de l'illustration : 20232100262NUC4A

Détail d'un porc-épic couronné.

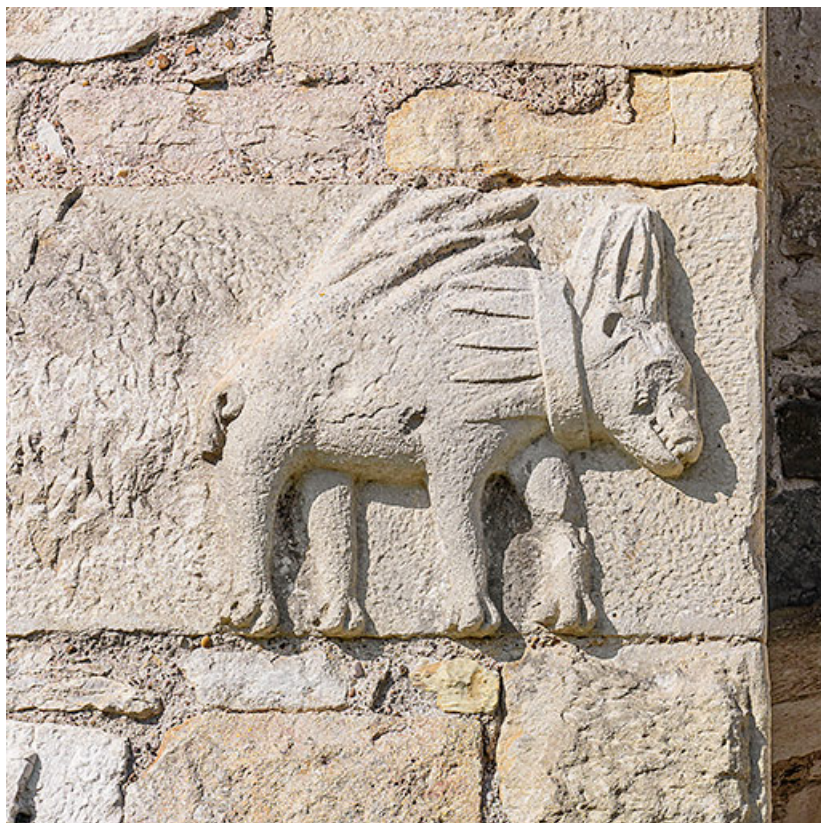
N° de l'illustration : 20232100264NUC4A

Détail d'un porc-épic.

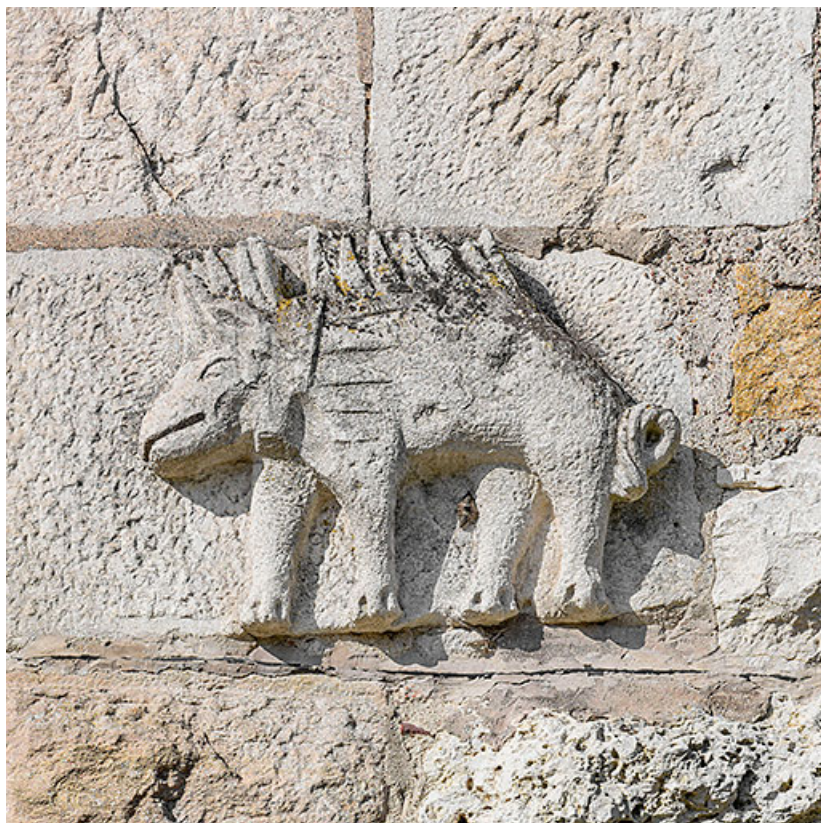
N° de l'illustration : 20232100265NUC4A

Détail d'un porc-épic.

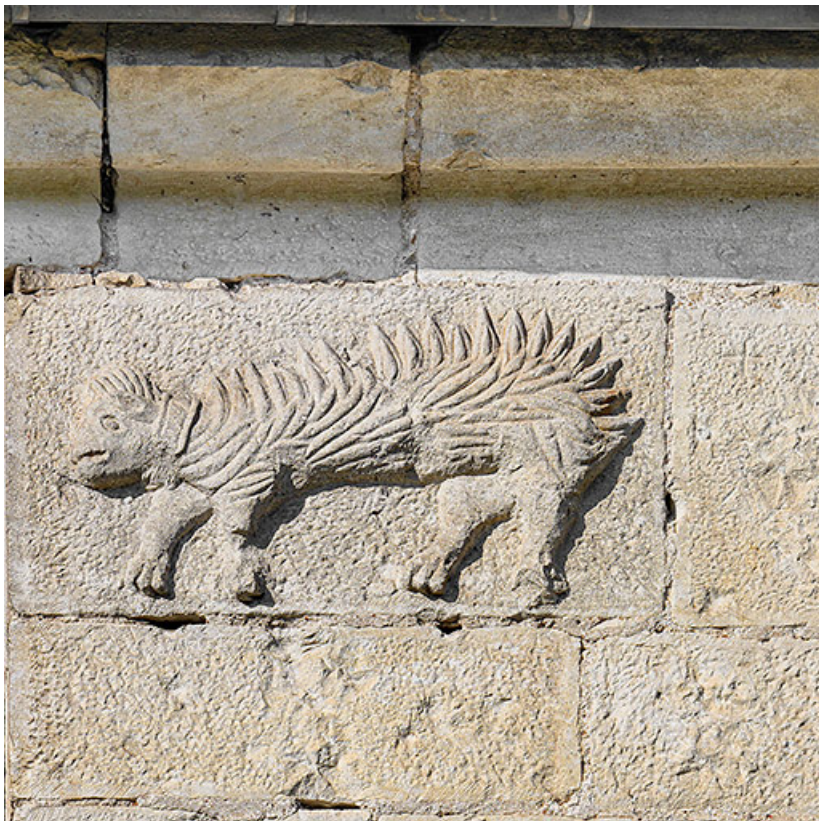
N° de l'illustration : 20232100259NUC4A

Détail d'un porc-épic.

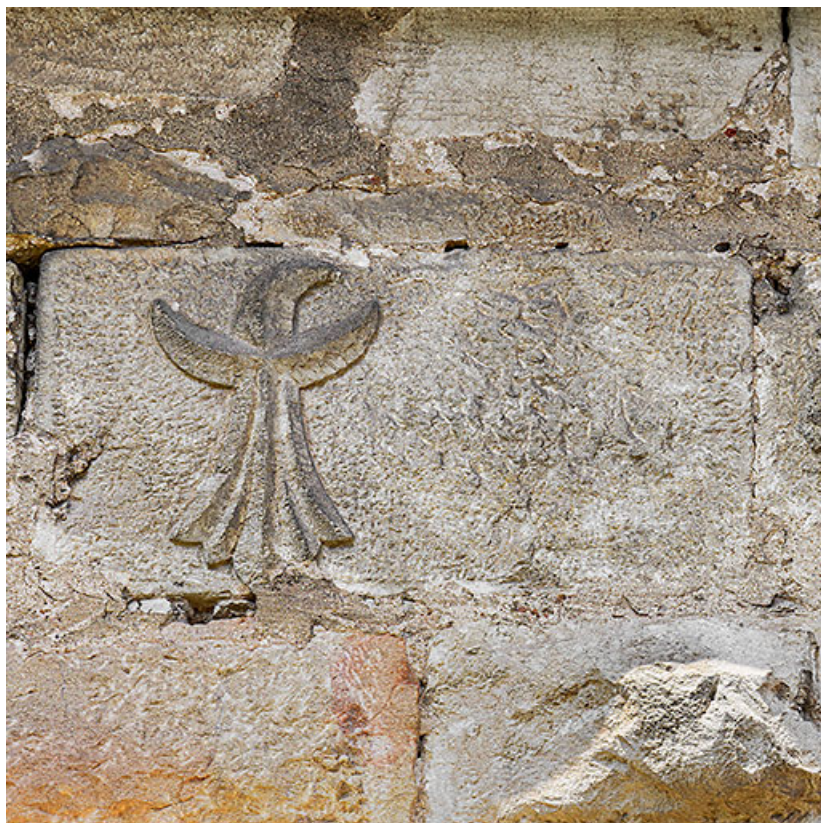
N° de l'illustration : 20232100274NUC4A

Détail d'une hermine.

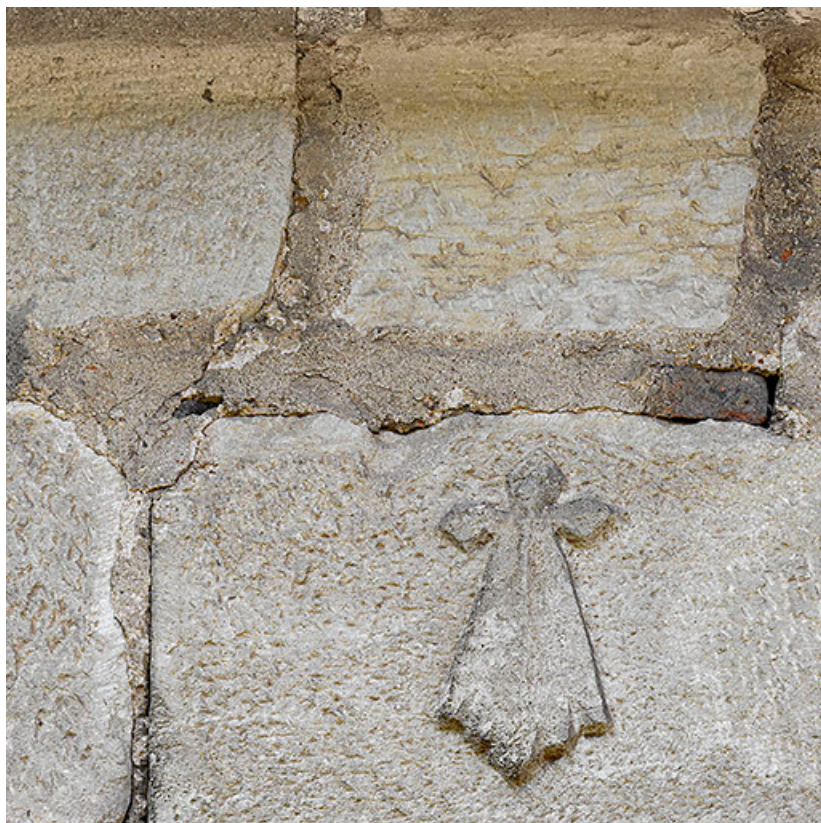
N° de l'illustration : 20232100276NUC4A

Détail d'une hermine.
