## MONUMENT FUNÉRAIRE D'AMÉ DE CHALON

Bourgogne-Franche-Comté, Jura  
Baume-les-Messieurs

Dossier IM39001900 réalisé en 1973 revu en 2006

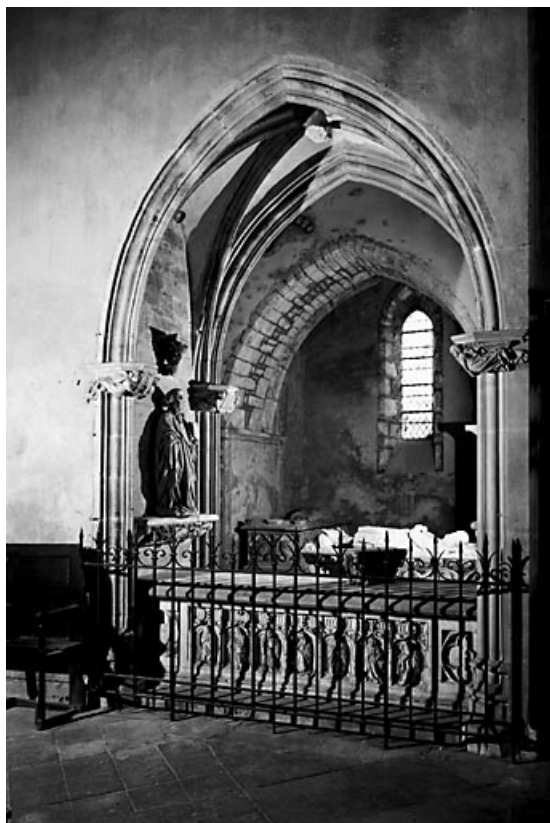
N° de l'illustration : 19903900768V

**Vue générale depuis le chœur.**

Le monument funéraire, aménagé dans le mur nord de la première travée du choeur architectural de l'église abbatiale, est constitué d'une arche voûtée d'ogives à quatre branches sous laquelle est placée un tombeau surplombant un caveau. Percée dans l'épaisseur du mur, la baie s'ouvre à la fois sur la 1ère travée de choeur et sur la chapelle immédiatement au nord. Le tombeau occupe tout l'espace entre les parois de l'arche. Les parois et les piédroits de l'arche sont ornés de consoles figurées

et feuillagées qui accueillait autrefois des statues en ronde-bosse. En supplément, la paroi orientale est munie de vestiges de crochets destinés à maintenir des statues d'applique. De ce décor, nous sont parvenues les statues du Christ-Juge, de saint Michel et de deux anges soufflant dans leur trompette ; elles sont aujourd'hui dispersées dans l'édifice ou à ses abords. Les vouîtains et les parois de l'arche sont revêtus de peintures murales.

Gisant de l'abbé et plusieurs statues détruites ou manquantes. Autres statues dispersées dans l'église. Clef de voûte et quelques consoles brisées. Armes bûchées sur le côté nord du tombeau. Polychromie des différents éléments détruite ou usée. Restaurations au 19<sup>e</sup> siècle : remplacement de la dalle fermant le tombeau ; réfection de la plupart des consoles et d'une partie des piédroits de l'arche. 2001 : restauration des peintures murales de la voûte.
