## BÉNITIER SURMONTÉ D'UNE CROIX

Bourgogne-Franche-Comté, Jura  
Baume-les-Messieurs

Situé dans : Abbaye Saint-Pierre, actuellement église paroissiale Saint-Jean-Baptiste, habitation et musée

Dossier IM39001964 réalisé en 1973 revu en 2006

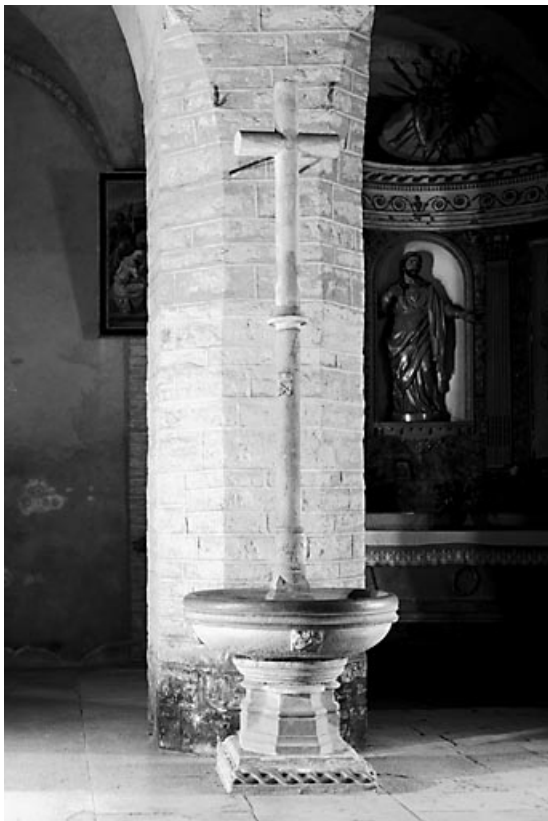
N° de l'illustration : 19903900936V

**Vue générale.**

Le bénitier est constitué d'une grande vasque circulaire au centre de laquelle s'élève une haute croix aux bras de section circulaire. La vasque repose sur un socle orné de moulures prismatiques, qui surmonte un soubassement garni de deux tores entrelacés. Sur la hampe de la croix, il y a une petite console (?) ornée par deux fois des armes de la famille de Chassal ; en revanche, les écus sculptés sur la vasque ont été bûchés. Au-dessus de la bague qui enserre la hampe de la croix, sont peints le Christ, particulièrement sanguinolent et la tête ceinte de la couronne d'épines, avec à ses pieds sainte Madeleine, vue de dos, ses cheveux détachés tombant sur sa robe verte, qui enlace la croix.

partie bûchée, oeuvre composite

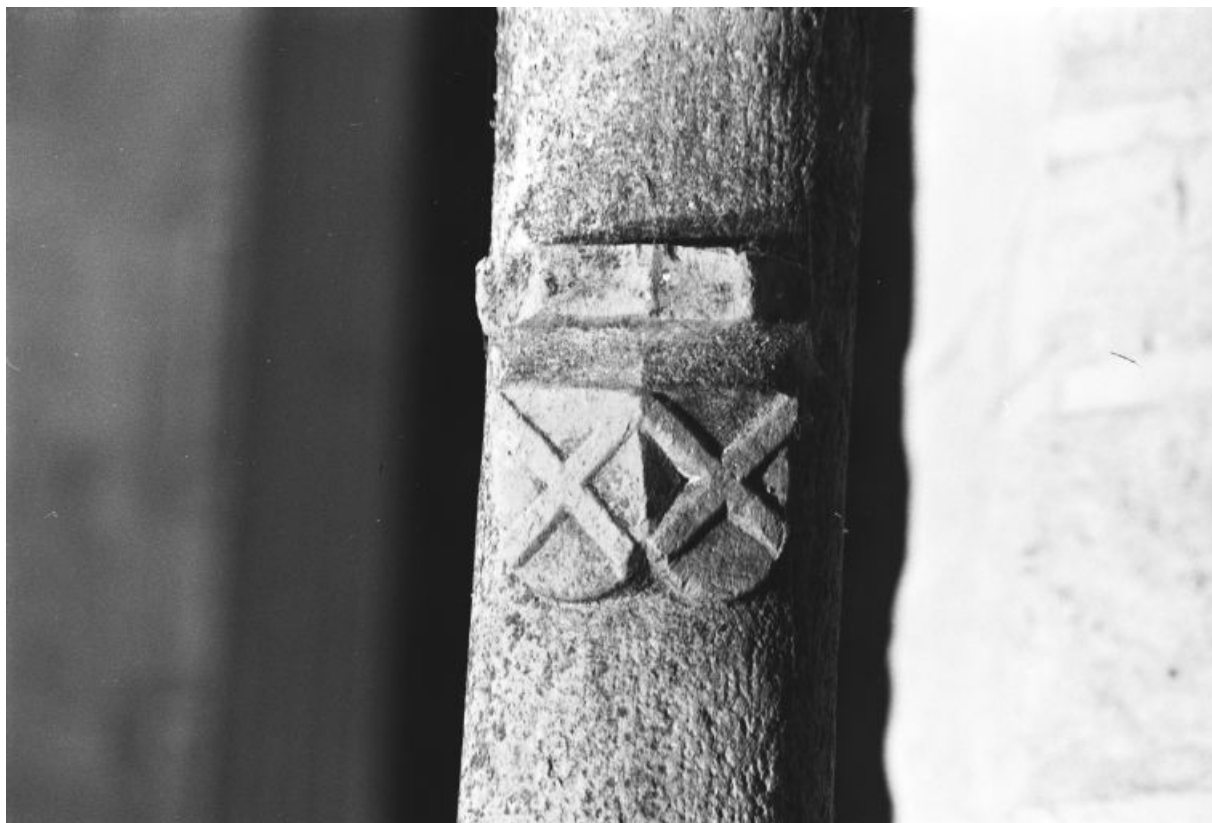
N° de l'illustration : 19743900802Z

**Détail : petite console (?) ornée par deux fois des armes de la famille de Chassal situées sur la hampe de la croix du bénitier.**  
39, Baume-les-Messieurs
