HORLOGE D'ÉDIFICE PROST FRÈRES

Bourgogne-Franche-Comté, Jura
Morez
place Jean Jaurès

Dossier IM39002340 réalisé en 2010

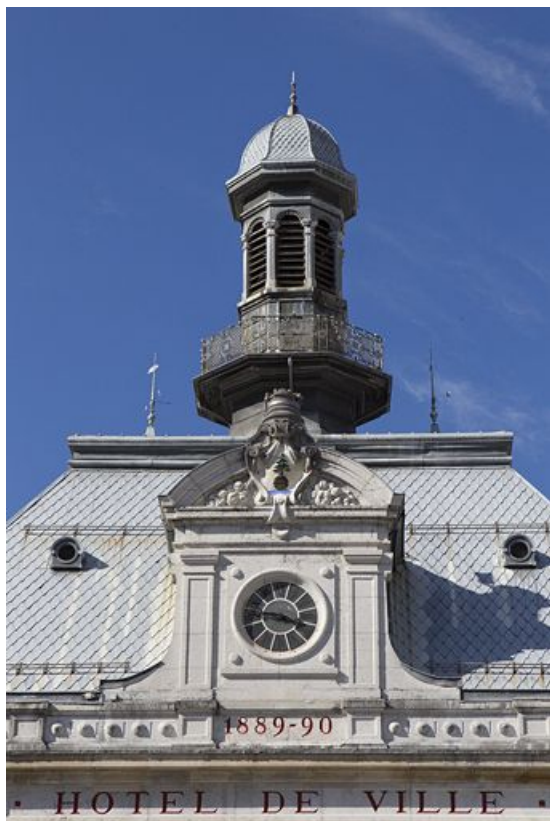
N° de l'illustration : 20103900646NUC2A

Le cadran, intégré au fronton du pavillon central.
