HORLOGE D'ÉDIFICE PROST FRÈRES

Bourgogne-Franche-Comté, Jura
Morez
place Jean Jaurès

Dossier IM39002340 réalisé en 2010

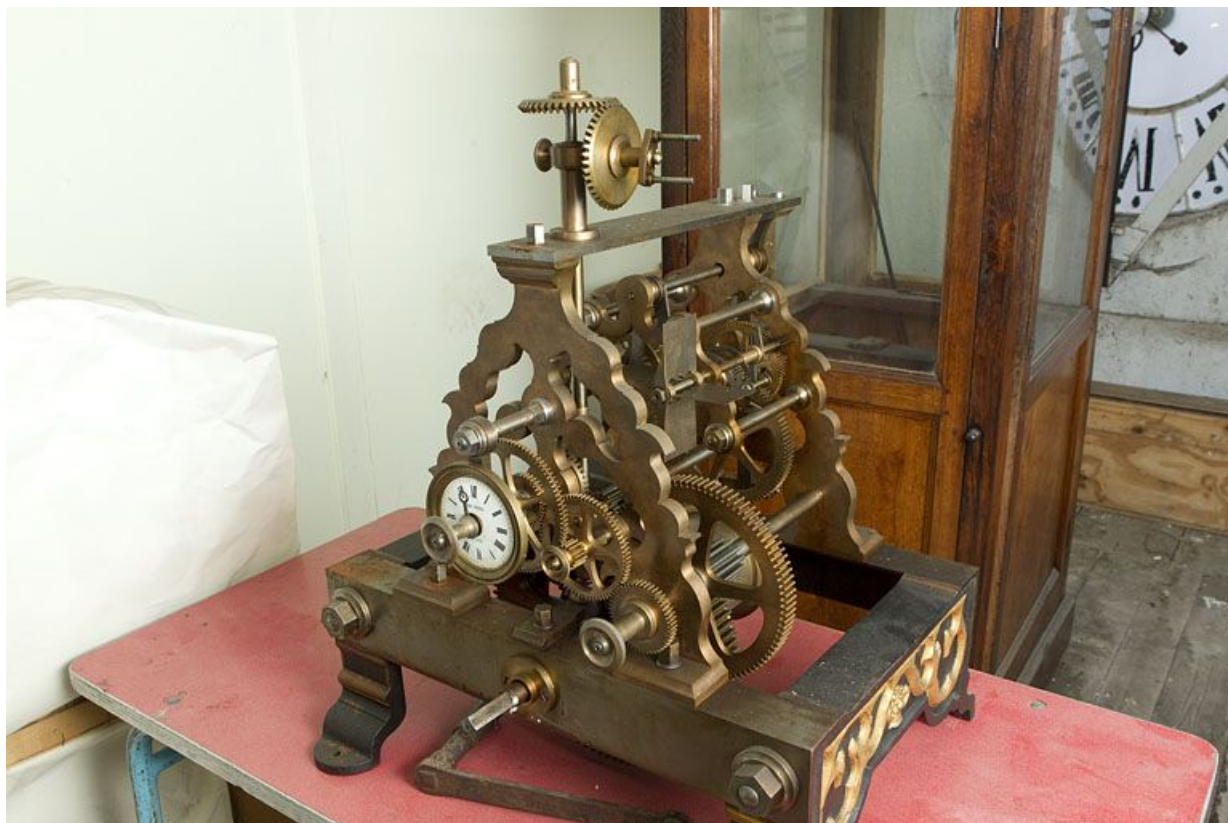
N° de l'illustration : 20103900561NUC2A

Mouvement : cadran de contrôle et roues dentées.

Supporté par un bâti associant (par boulonnage) deux massifs d'extrémité en fonte (à motifs décoratifs dorés) reliés par deux cornières en acier, le mouvement est à poids et balancier (déposés), avec échappement à chevilles mais sans mécanisme de sonnerie. Ses engrenages et transmissions sont en acier et en laiton, fixés entre deux platines en laiton massives, et il est muni d'un petit cadran de contrôle émaillé blanc (d = 8 cm). Il a été désaffecté et se trouve posé sur une table, la grande tige métallique le reliant aux deux aiguilles du cadran extérieur ayant été démontée. Ce cadran est constitué de 13 morceaux de verre transparent dépoli supportés par une ossature métallique. Une lumière permet d'éclairer par l'arrière les chiffres peints en noir. Le mécanisme était abrité dans un cabinet en chêne, en place, dont chaque côté est formé d'une porte vitrée dans sa moitié supérieure et dont le couvercle, également vitré, est maintenant protégé par une tôle de fer.

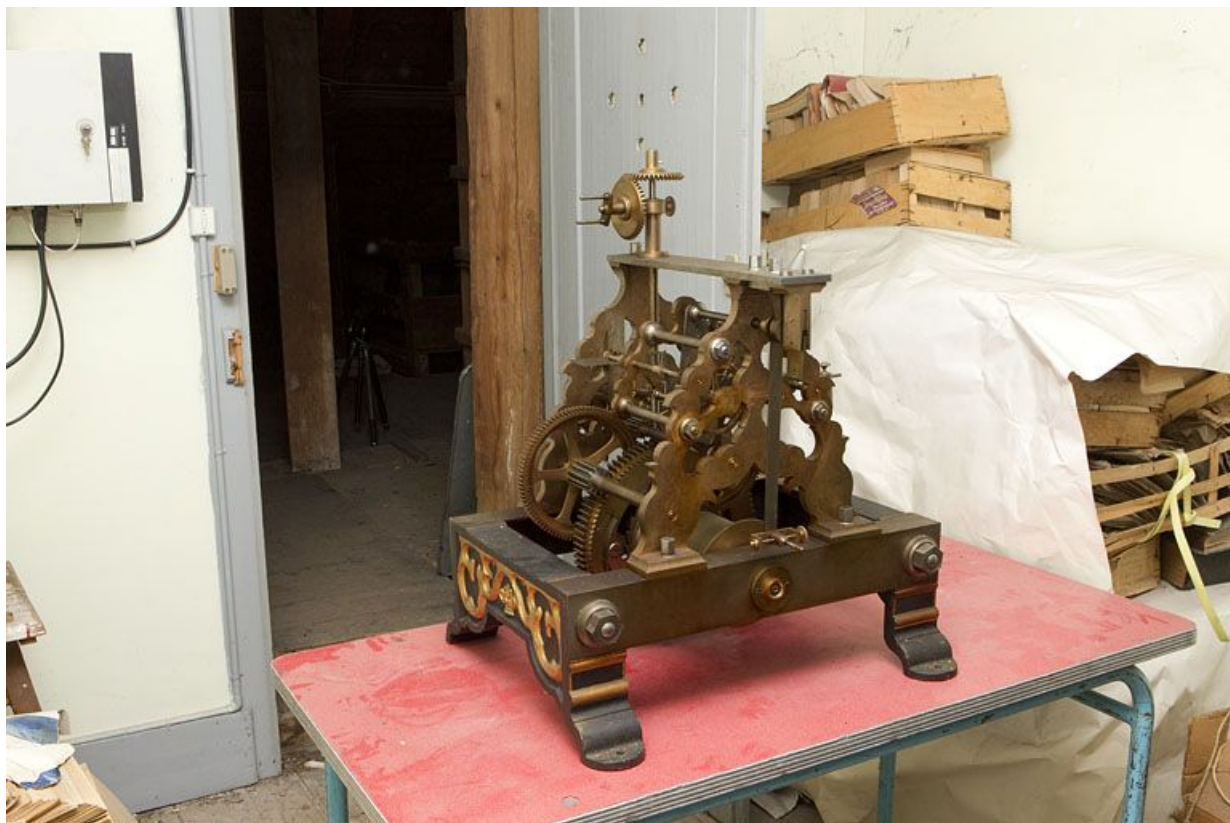
N° de l'illustration : 20103900562NUC2A

Mouvement : face arrière, de trois quarts gauche.

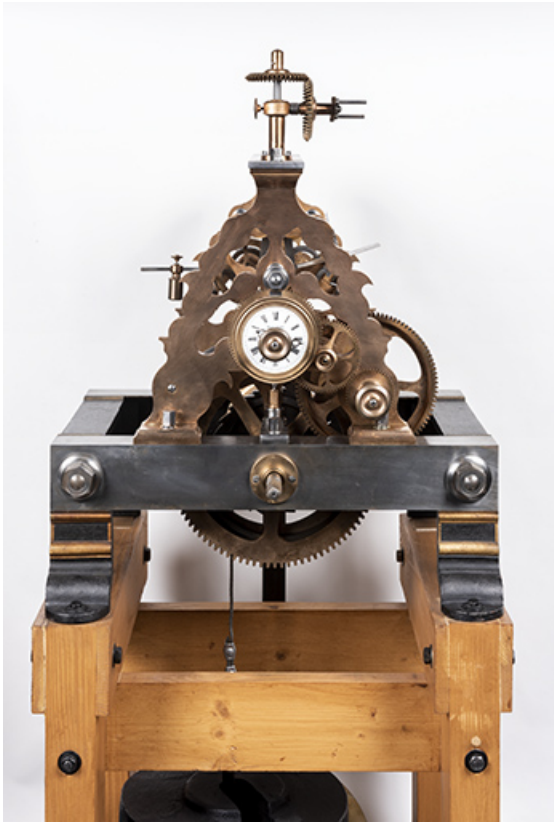
N° de l'illustration : 20193900061NUC4A

Mouvement : face avant.
