HORLOGE D'ÉDIFICE PROST FRÈRES

Bourgogne-Franche-Comté, Jura
Morez
place Jean Jaurès

Dossier IM39002340 réalisé en 2010

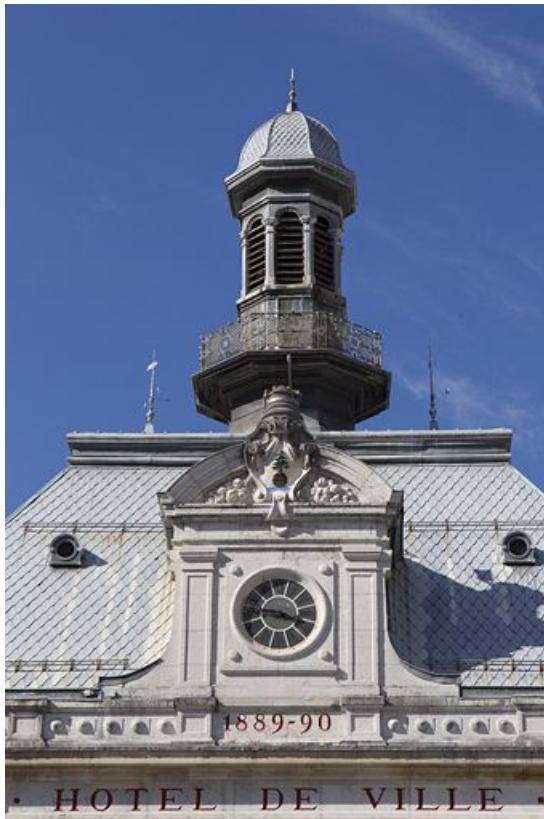
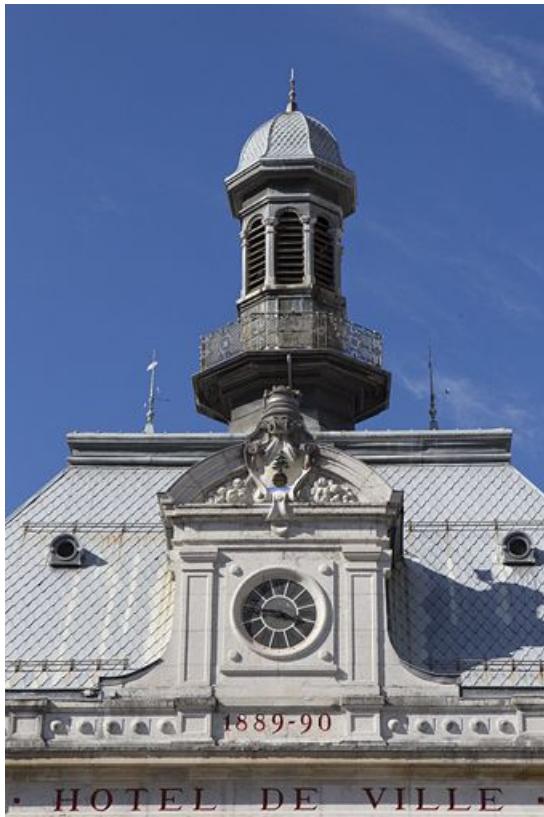
N° de l'illustration : 20103900646NUC2A

Le cadran, intégré au fronton du pavillon central.

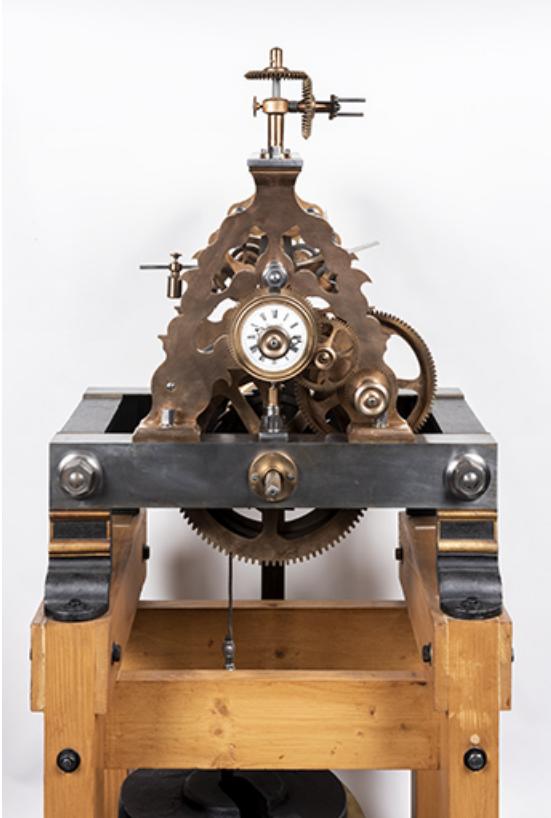
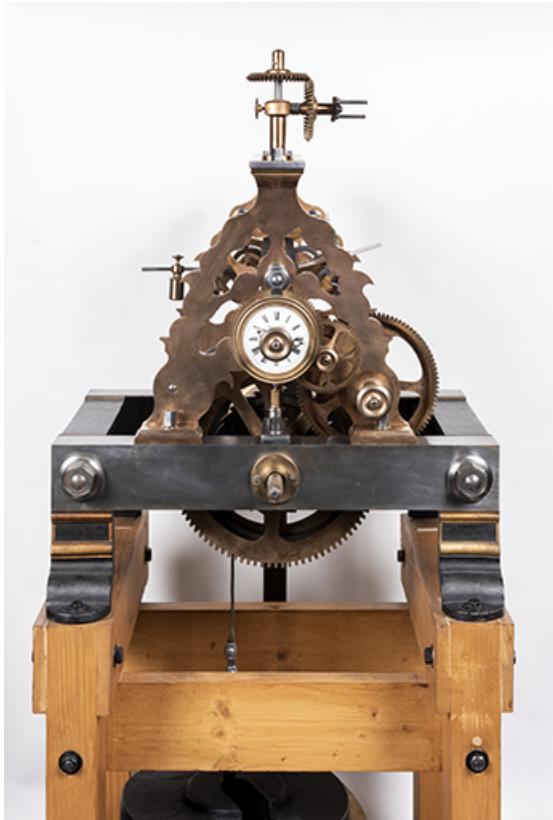
N° de l'illustration : 20193900061NUC4A

Mouvement : face avant.

Supporté par un bâti associant (par boulonnage) deux massifs d'extrémité en fonte (à motifs décoratifs dorés) reliés par deux cornières en acier, le mouvement est à poids et balancier (déposés), avec échappement à chevilles mais sans mécanisme de sonnerie. Ses engrenages et transmissions sont en acier et en laiton, fixés entre deux platines en laiton massives, et il est muni d'un petit cadran de contrôle émaillé blanc ($d = 8 \text{ cm}$). Il a été désaffecté et se trouve posé sur une table, la grande tige métallique le reliant aux deux aiguilles du cadran extérieur ayant été démontée. Ce cadran est constitué de 13 morceaux de verre transparent dépoli supportés par une ossature métallique. Une lumière permet d'éclairer par l'arrière les chiffres peints en noir. Le mécanisme était abrité dans un cabinet en chêne, en place, dont chaque côté est formé d'une porte vitrée dans sa moitié supérieure et dont le couvrement, également vitré, est maintenant protégé par une tôle de fer.

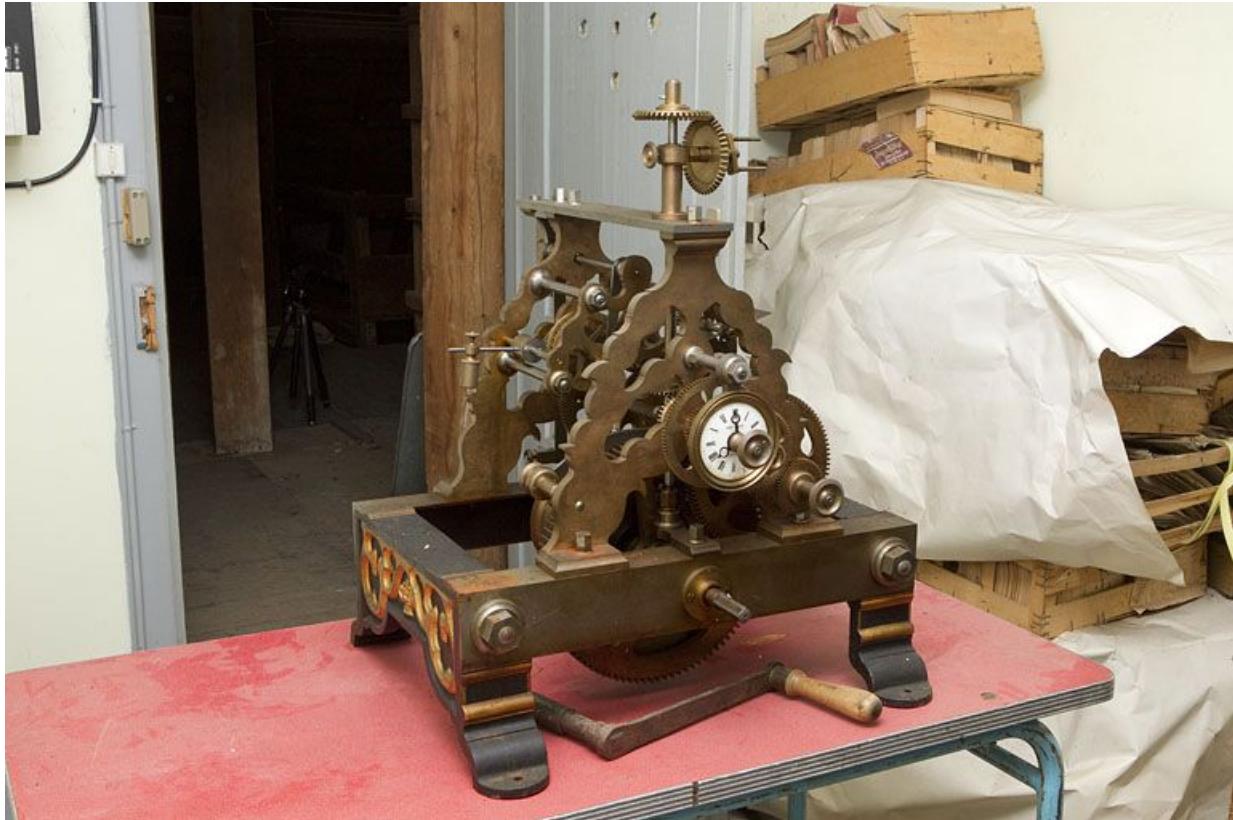
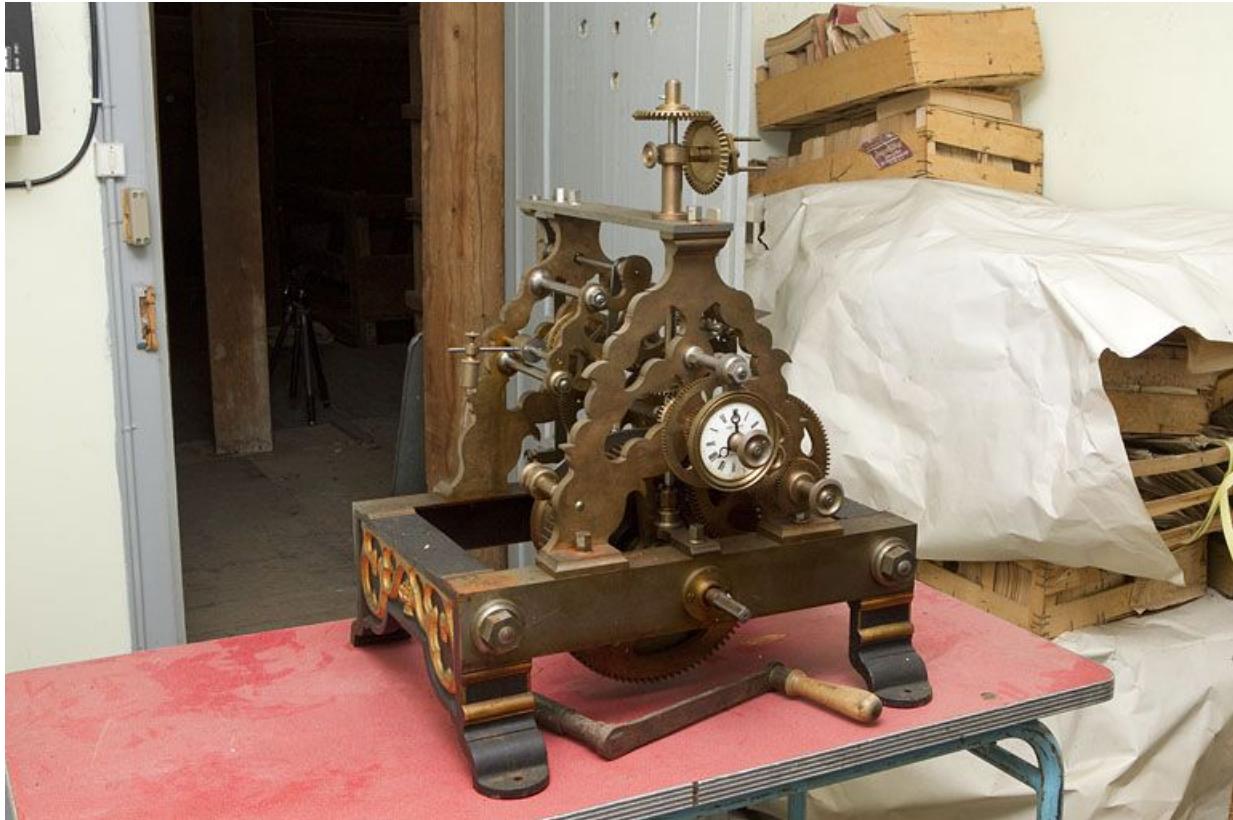
N° de l'illustration : 20103900564NUC2A

Mouvement : face avant, de trois quarts gauche.

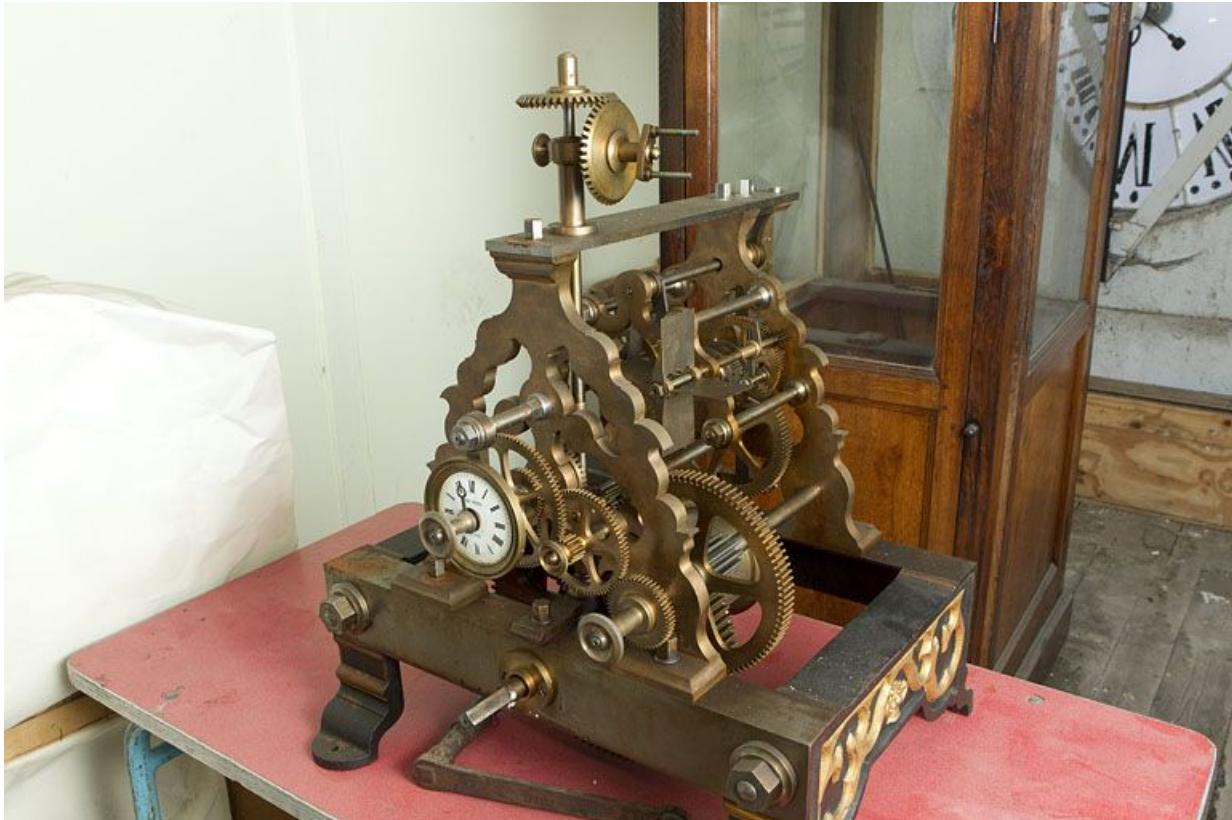
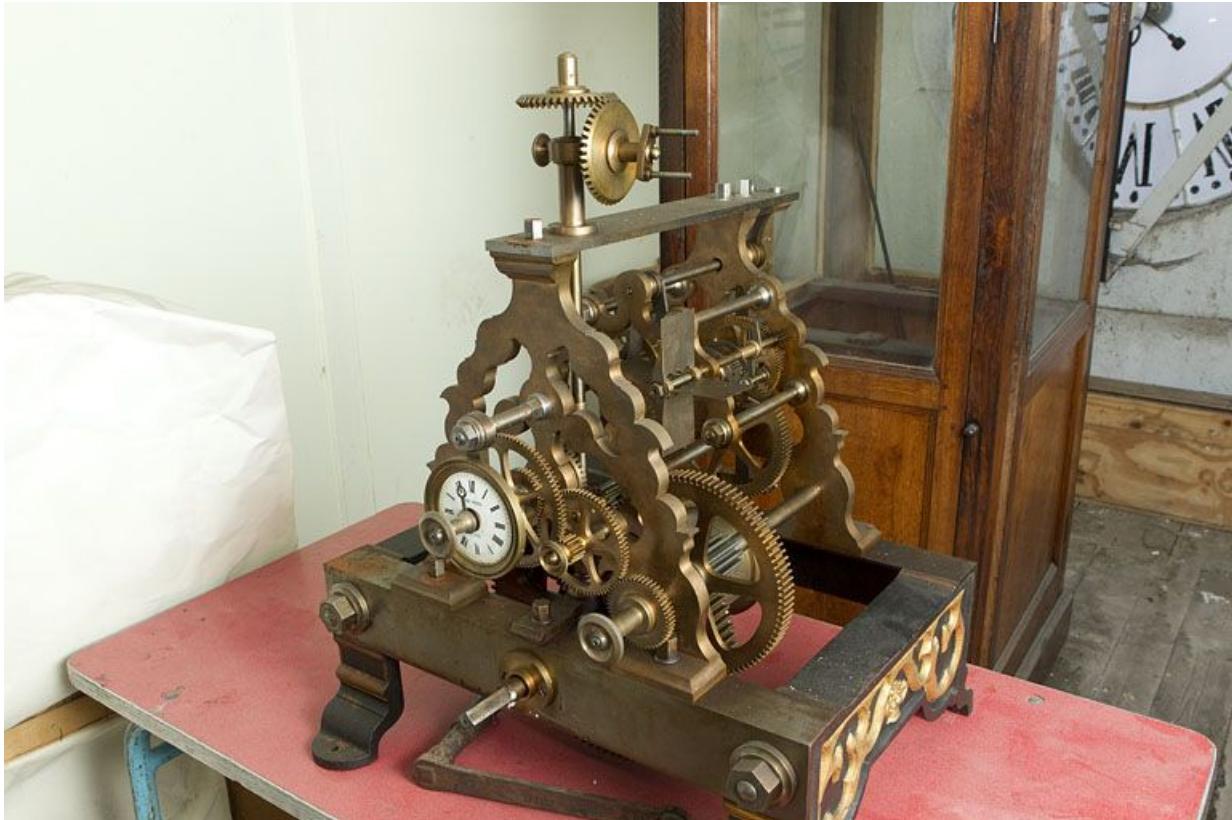
N° de l'illustration : 20103900561NUC2A

Mouvement : cadran de contrôle et roues dentées.

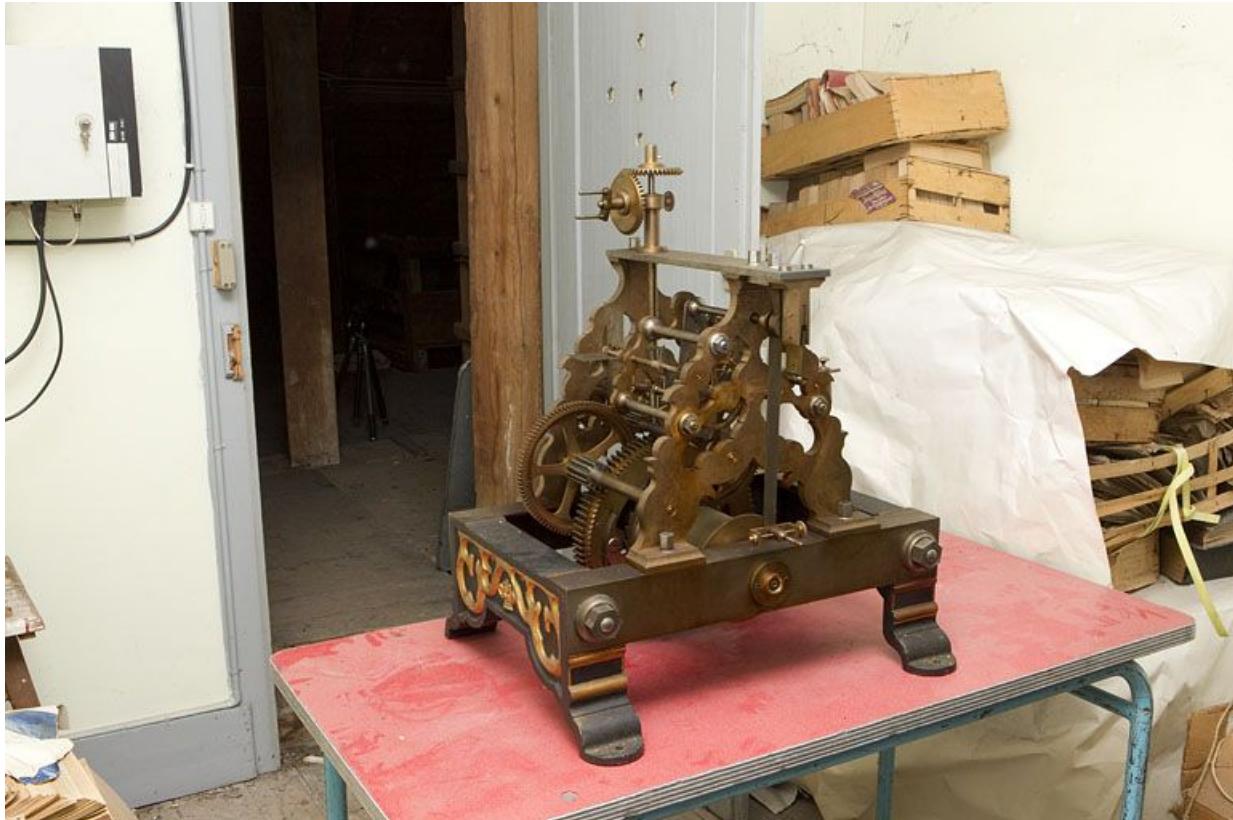
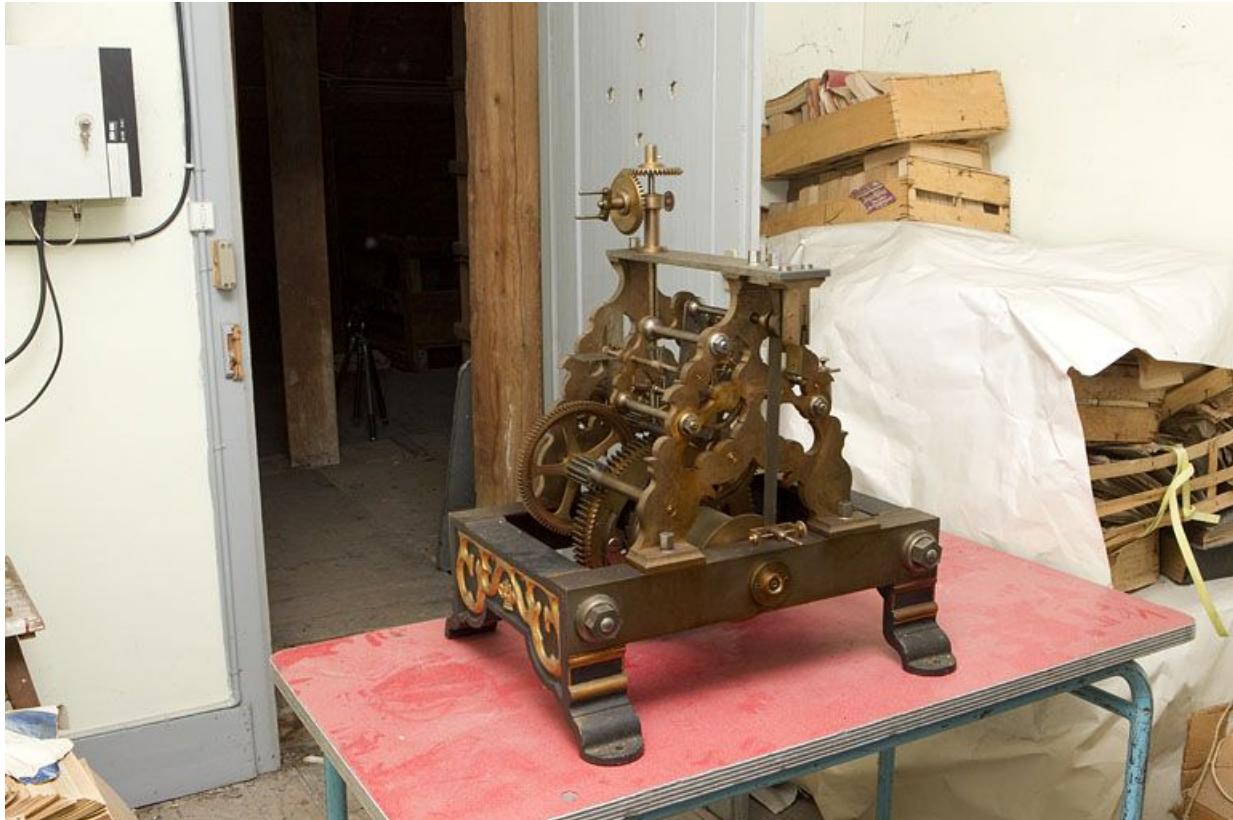
N° de l'illustration : 20103900562NUC2A

Mouvement : face arrière, de trois quarts gauche.

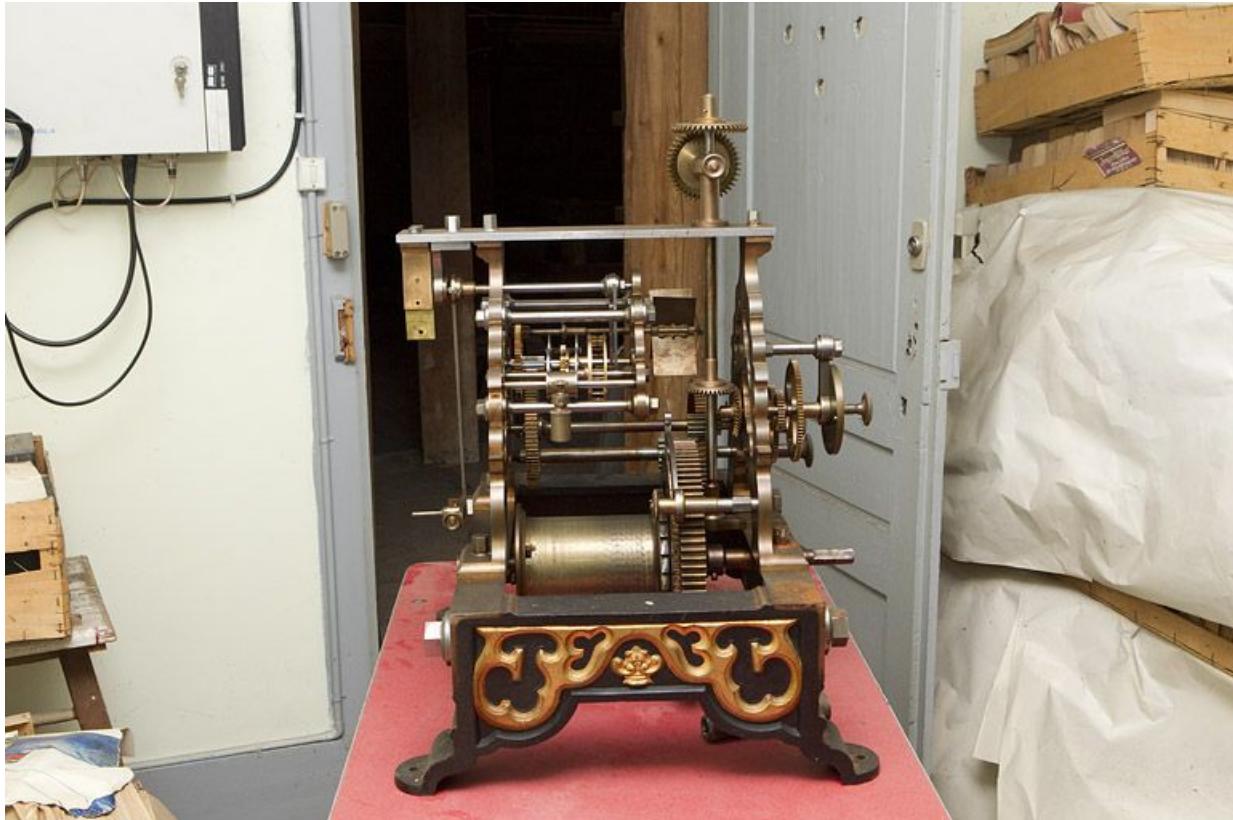
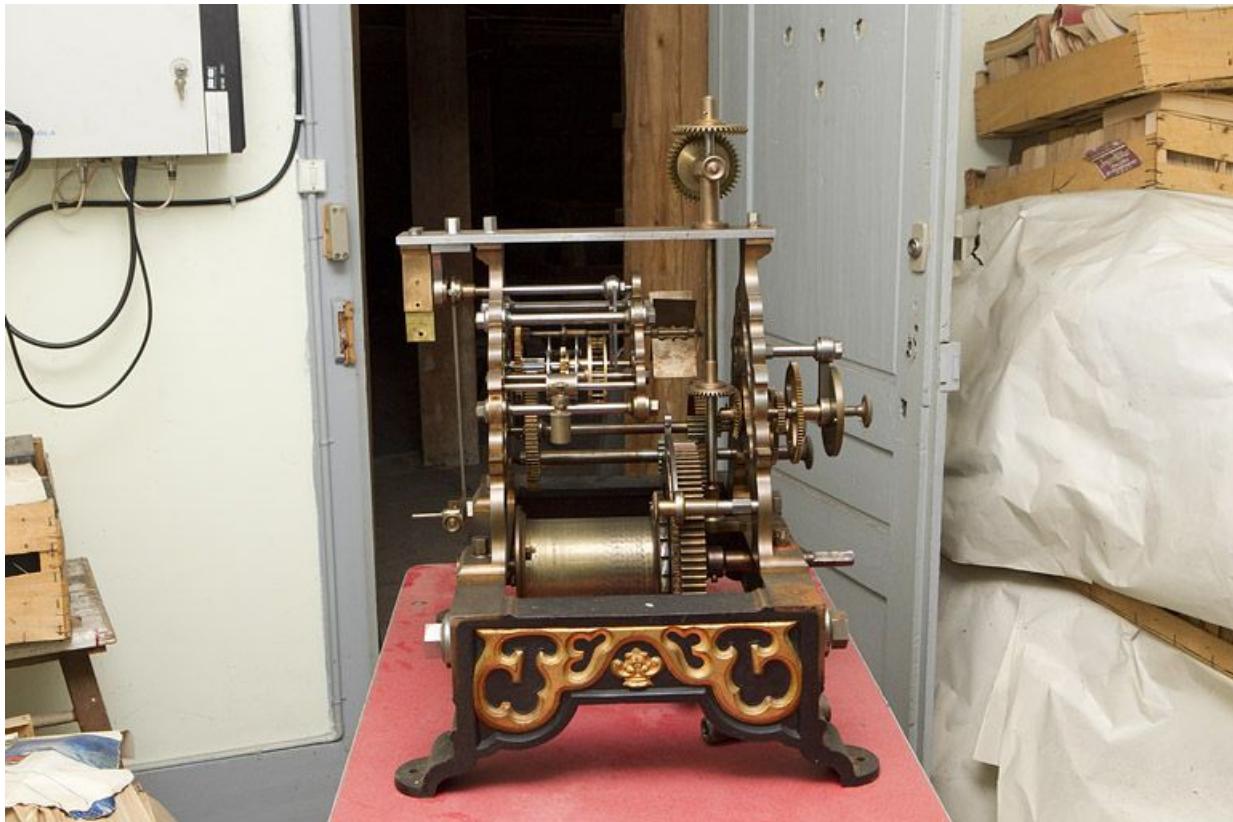
N° de l'illustration : 20103900563NUC2A

Mouvement : face latérale gauche.

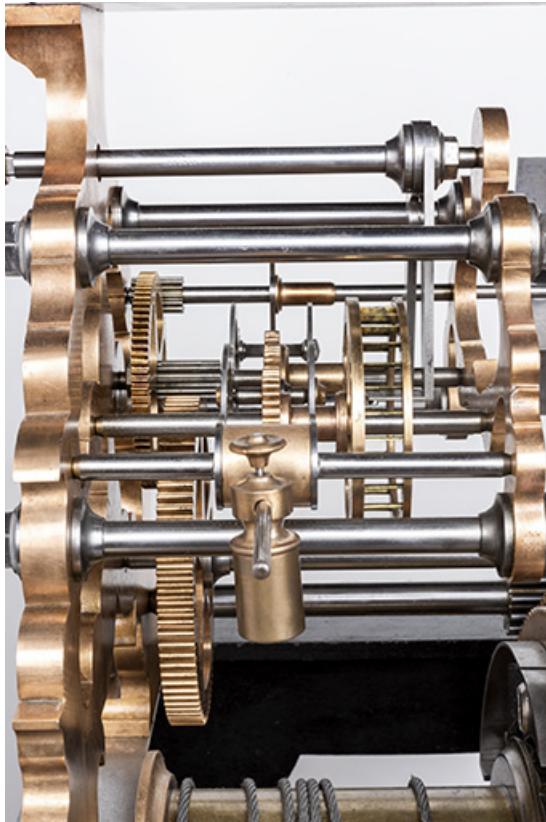
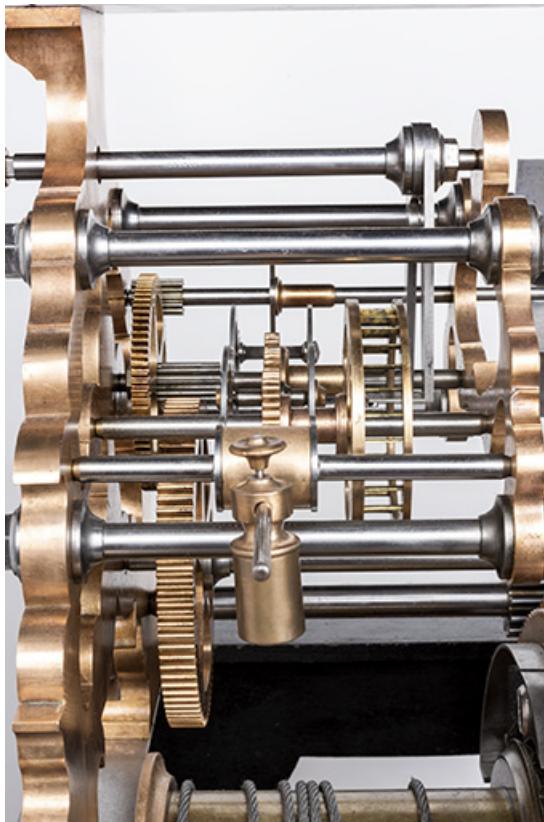
N° de l'illustration : 20193900064NUC4A

Mouvement : face latérale gauche (vue rapprochée).

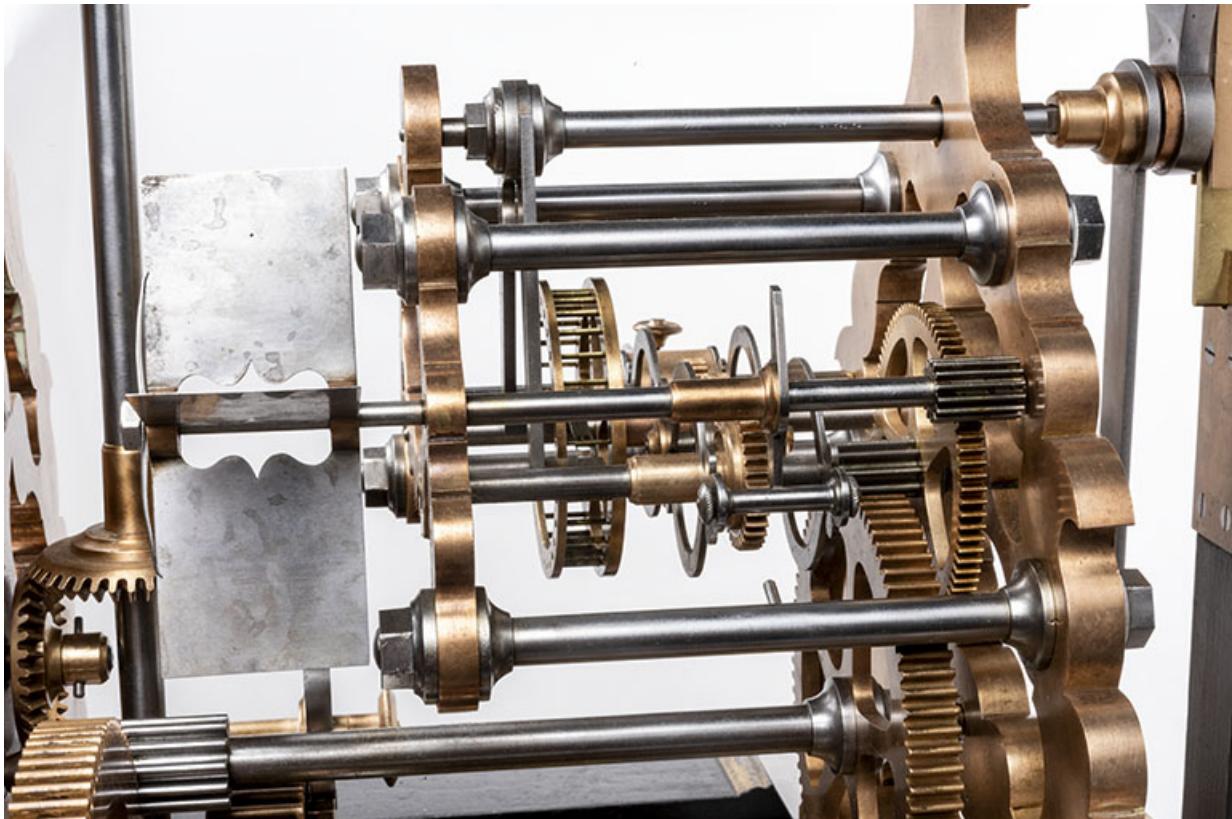
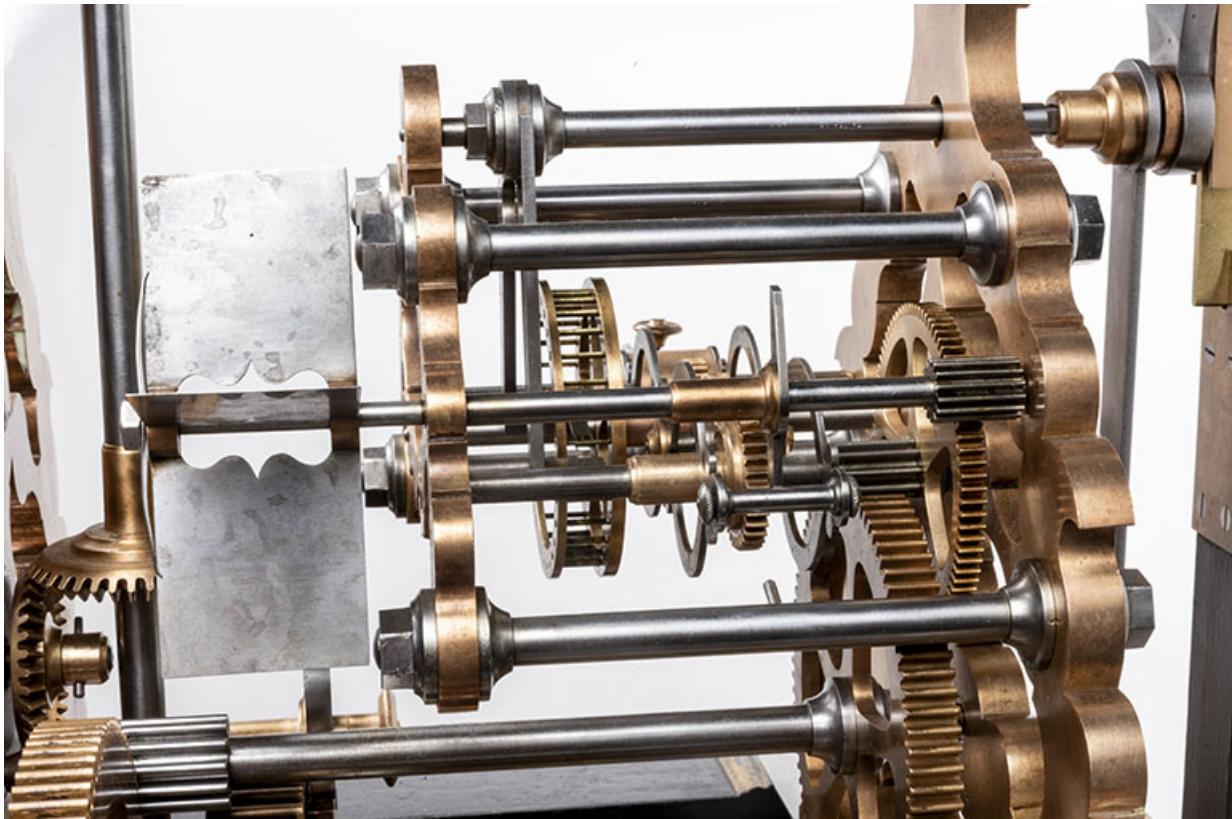
N° de l'illustration : 20193900063NUC4A

Mouvement : détail du mécanisme.

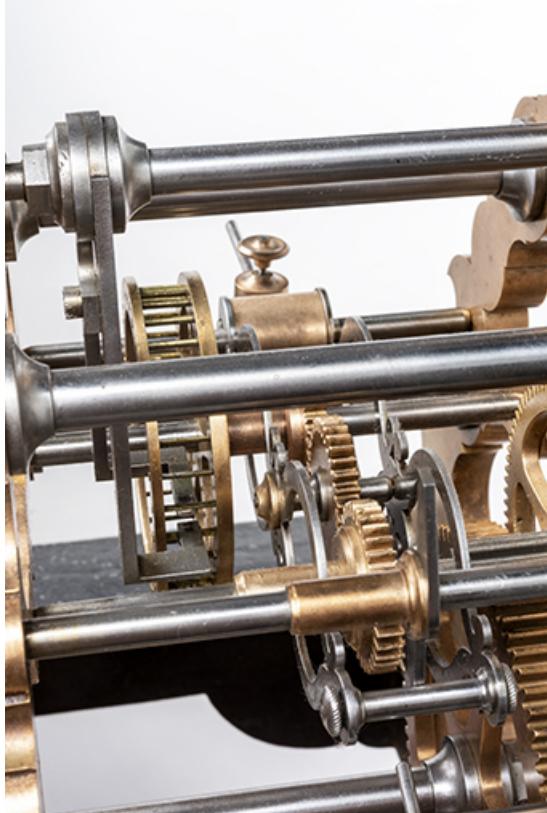
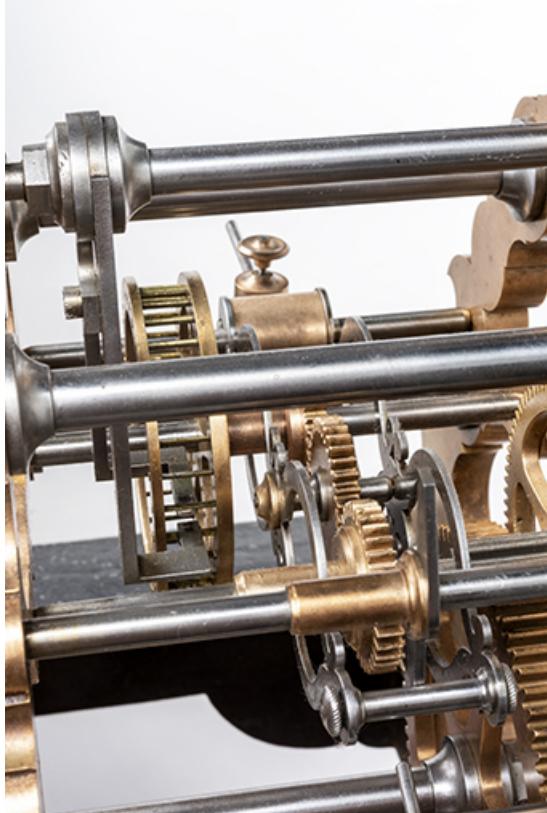
N° de l'illustration : 20193900062NUC4A

Mouvement : détail de l'échappement.
