## HORLOGE D'ÉDIFICE PROST FRÈRES

Bourgogne-Franche-Comté, Jura  
Morez  
place Jean Jaurès

Dossier IM39002340 réalisé en 2010

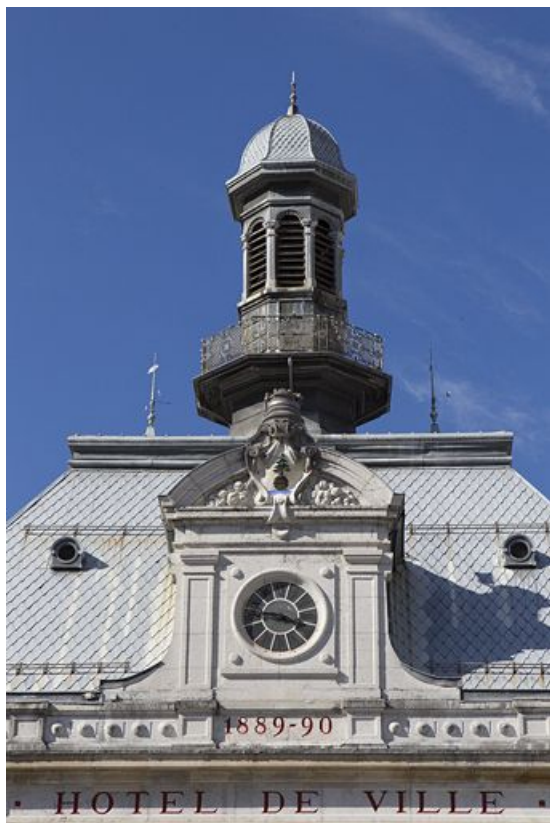
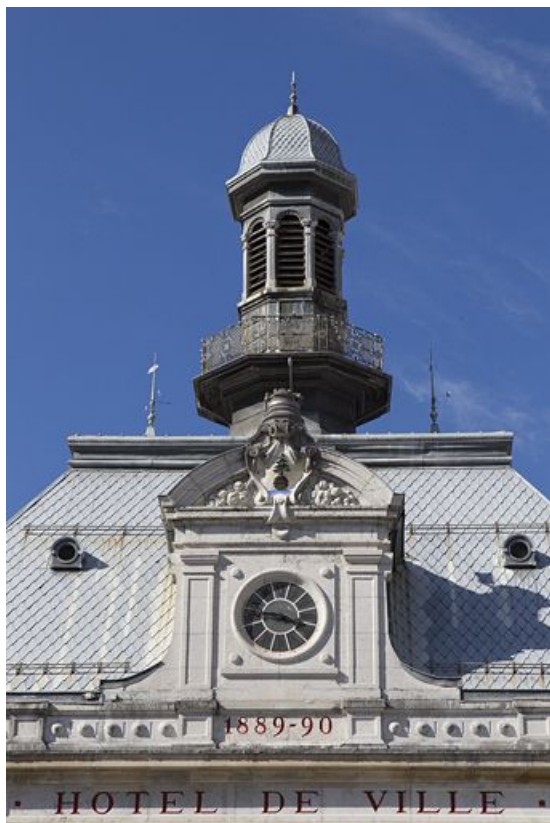
N° de l'illustration : 20103900646NUC2A

**Le cadran, intégré au fronton du pavillon central.**

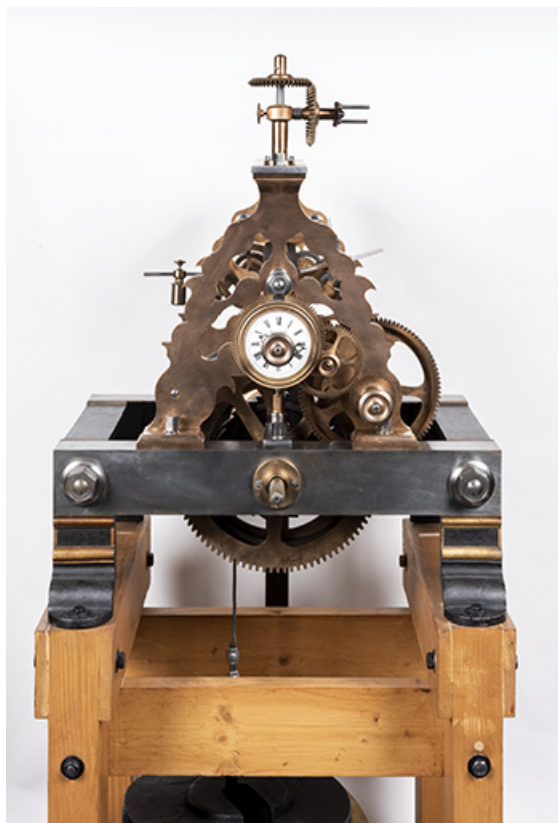
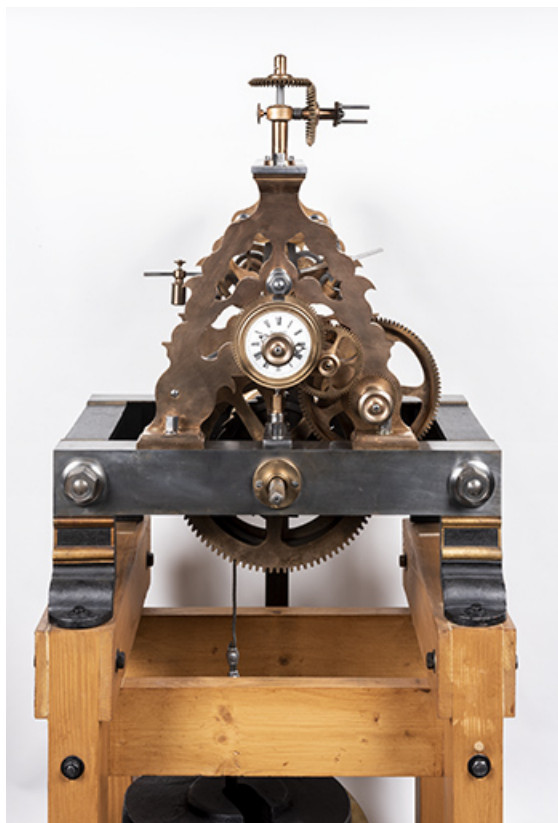
N° de l'illustration : 20193900061NUC4A

**Mouvement : face avant.**

Supporté par un bâti associant (par boulonnage) deux massifs d'extrémité en fonte (à motifs décoratifs dorés) reliés par deux cornières en acier, le mouvement est à poids et balancier (déposés), avec échappement à chevilles mais sans mécanisme de sonnerie. Ses engrenages et transmissions sont en acier et en laiton, fixés entre deux platines en laiton massives, et il est muni d'un petit cadran de contrôle émaillé blanc (d = 8 cm). Il a été désaffecté et se trouve posé sur une table, la grande tige métallique le reliant aux deux aiguilles du cadran extérieur ayant été démontée. Ce cadran est constitué de 13 morceaux de verre transparent dépoli supportés par une ossature métallique. Une lumière permet d'éclairer par l'arrière les chiffres peints en noir. Le mécanisme était abrité dans un cabinet en chêne, en place, dont chaque côté est formé d'une porte vitrée dans sa moitié supérieure et dont le couvercle, également vitré, est maintenant protégé par une tôle de fer.

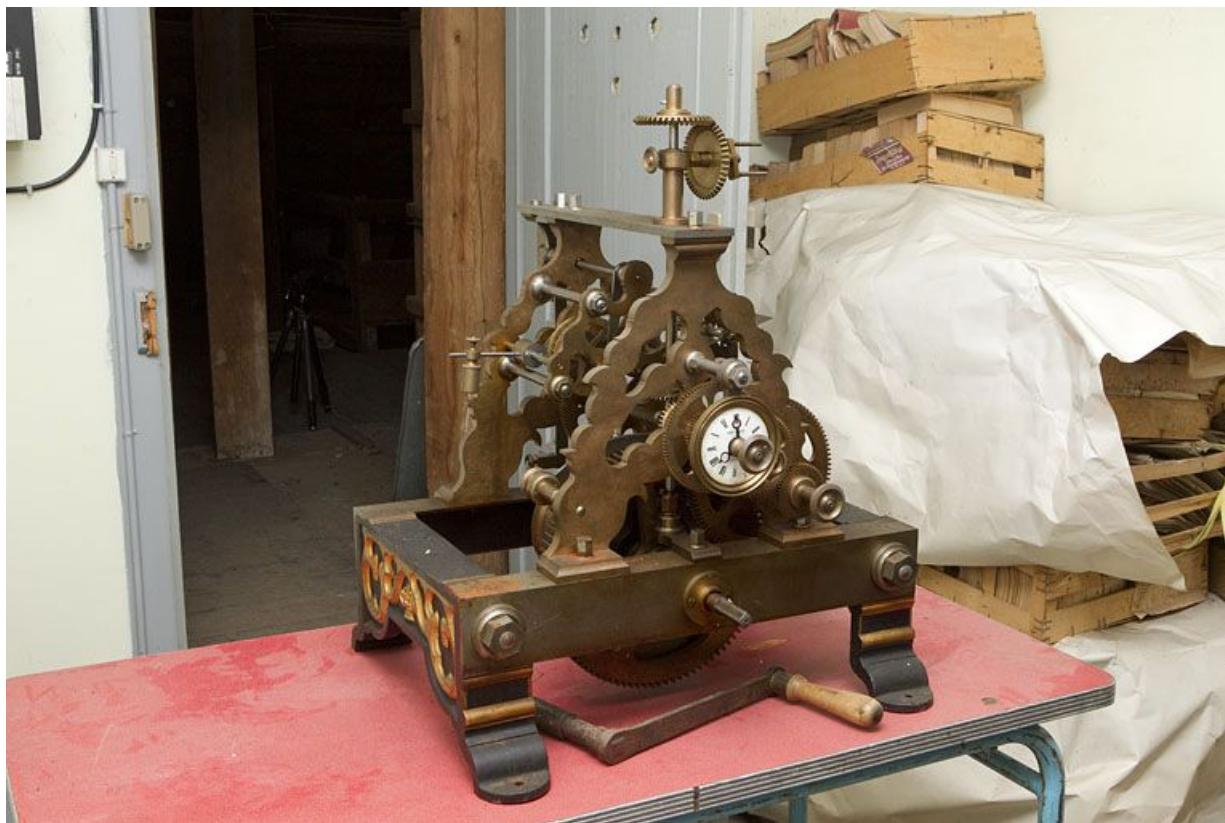
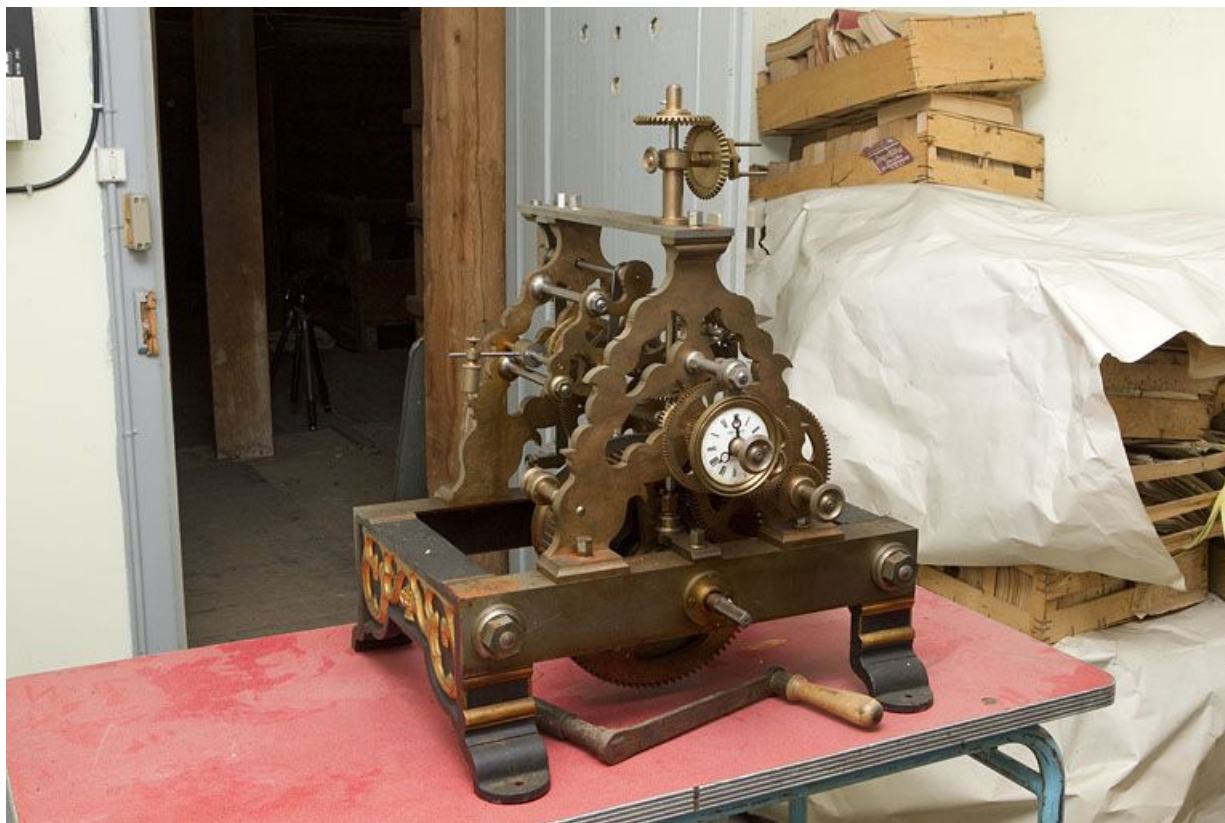
N° de l'illustration : 20103900564NUC2A

**Mouvement : face avant, de trois quarts gauche.**

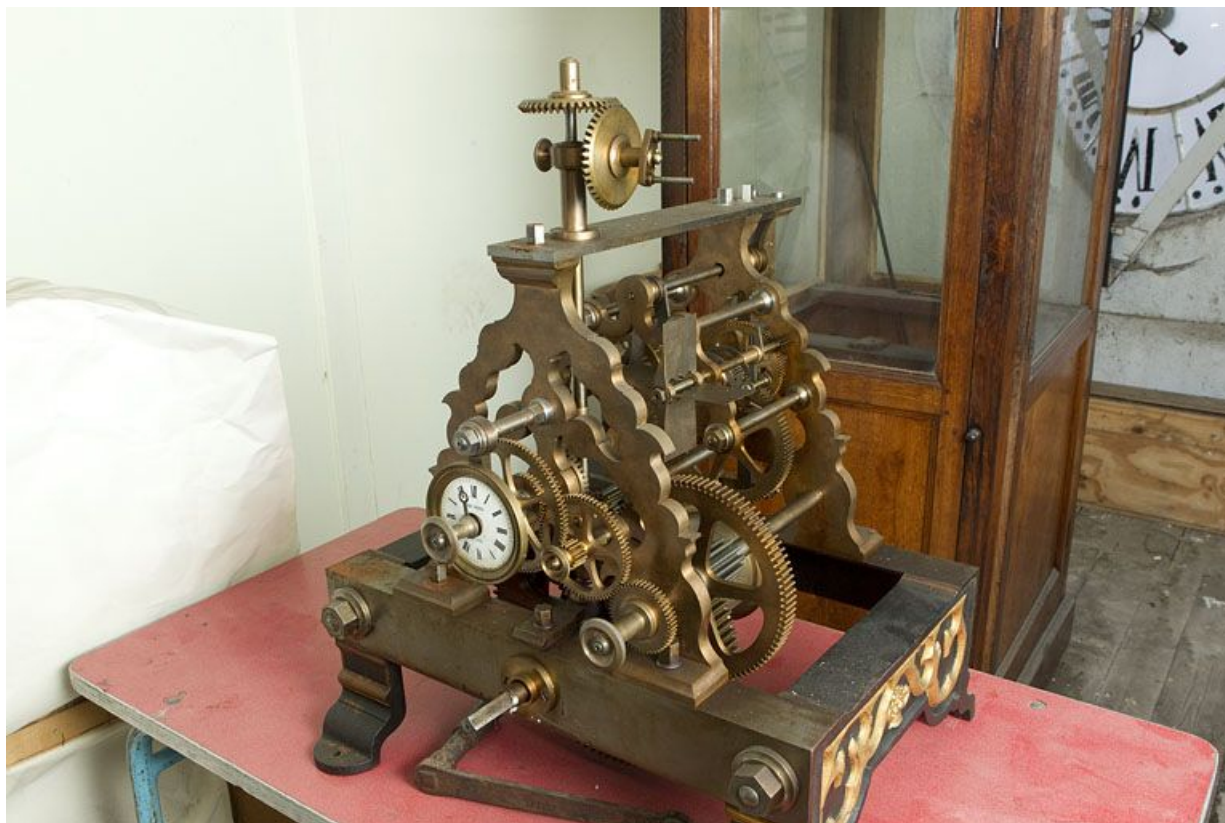
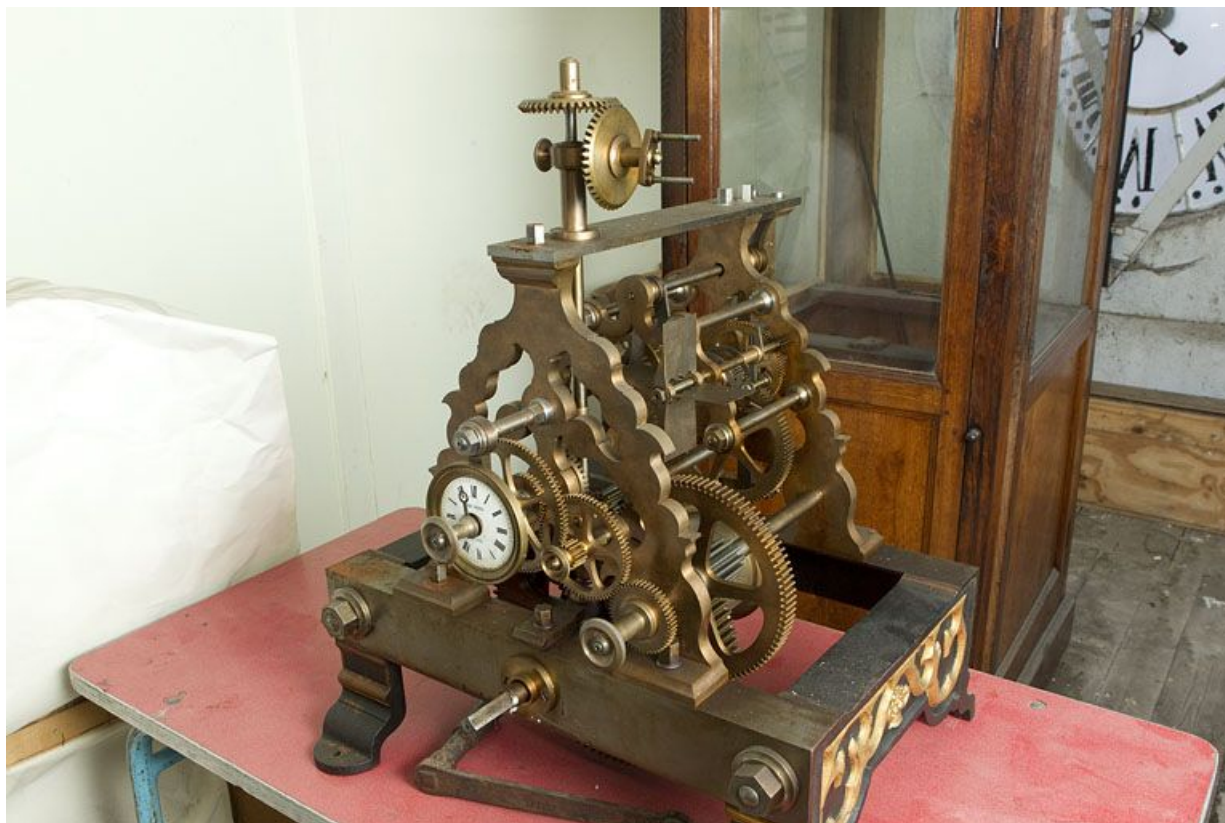
N° de l'illustration : 20103900561NUC2A

**Mouvement : cadran de contrôle et roues dentées.**

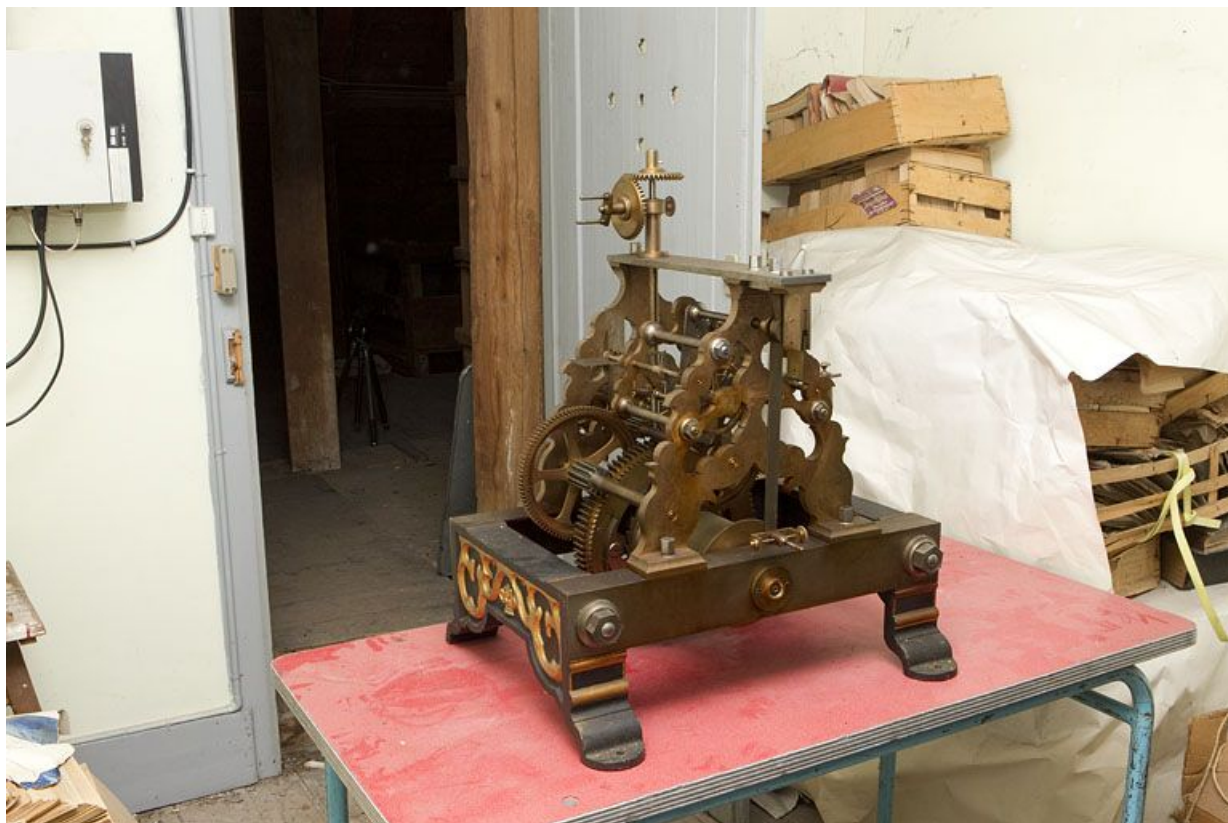
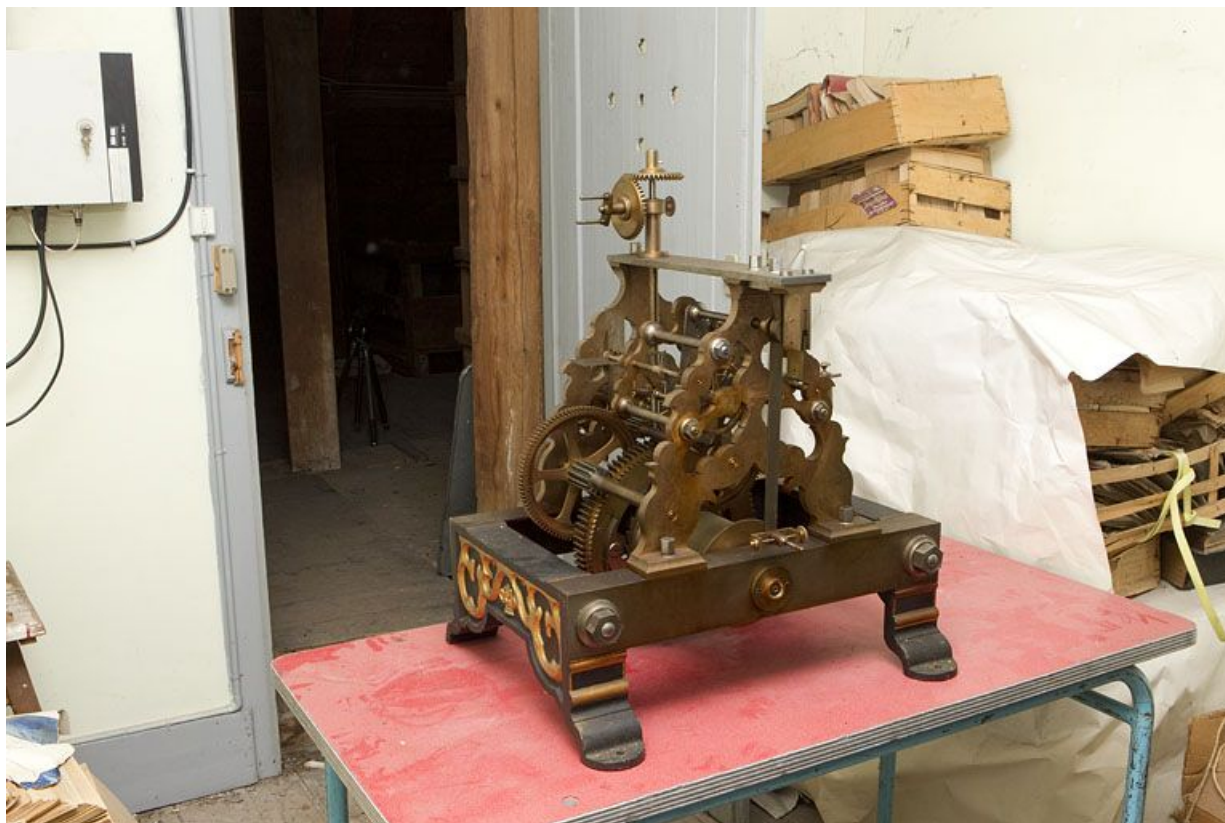
N° de l'illustration : 20103900562NUC2A

**Mouvement : face arrière, de trois quarts gauche.**

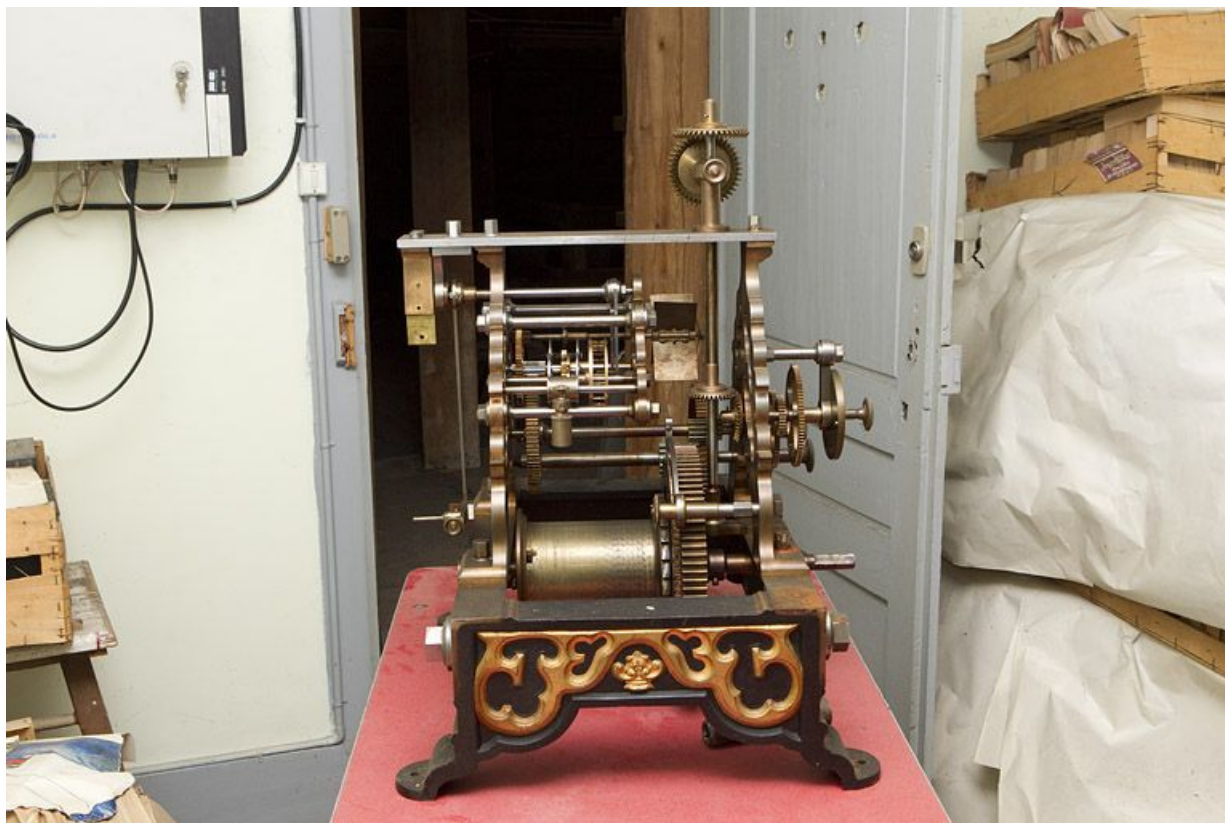
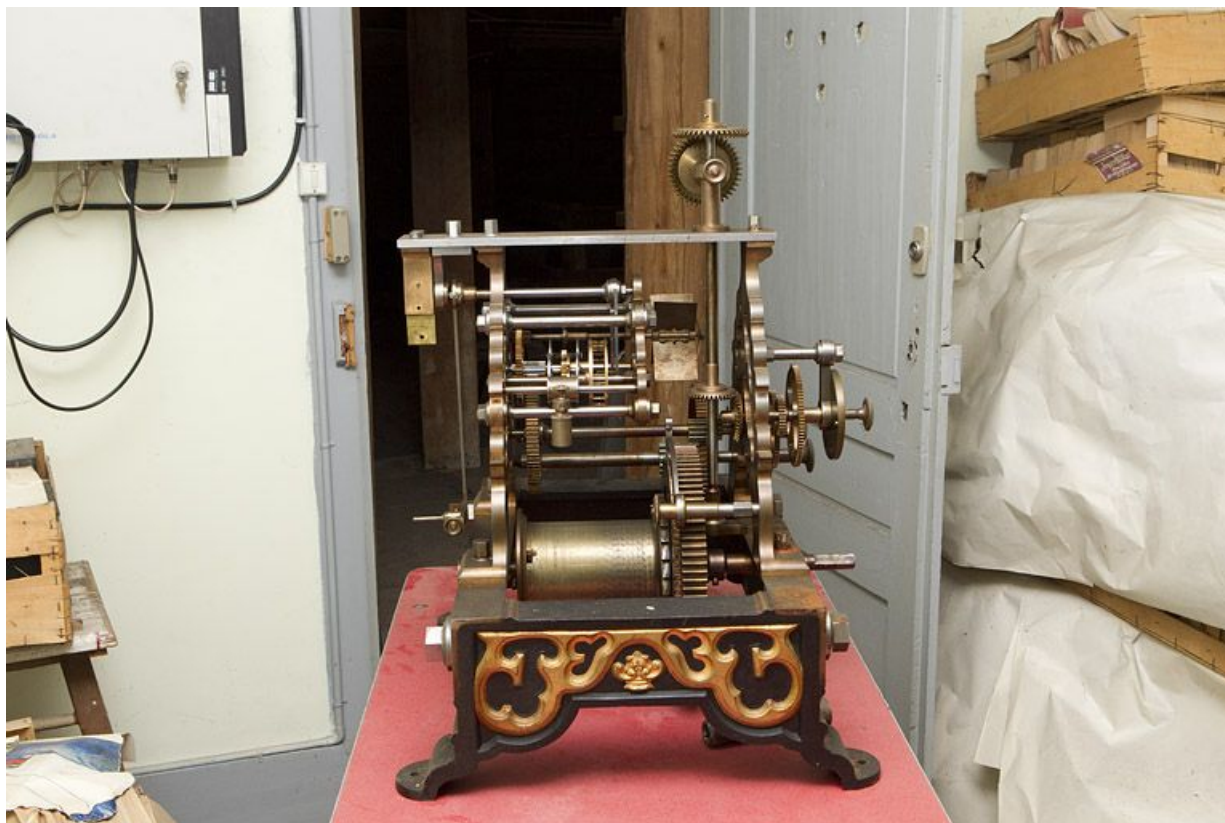
N° de l'illustration : 20103900563NUC2A

**Mouvement : face latérale gauche.**

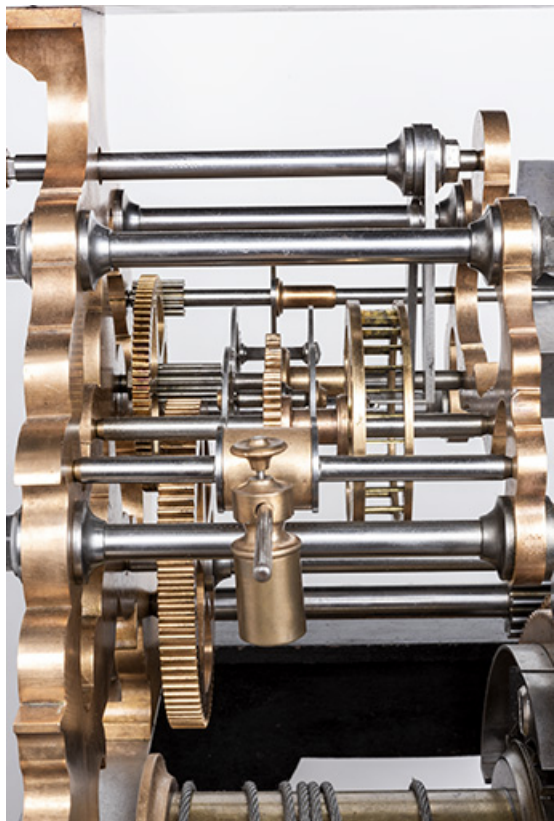
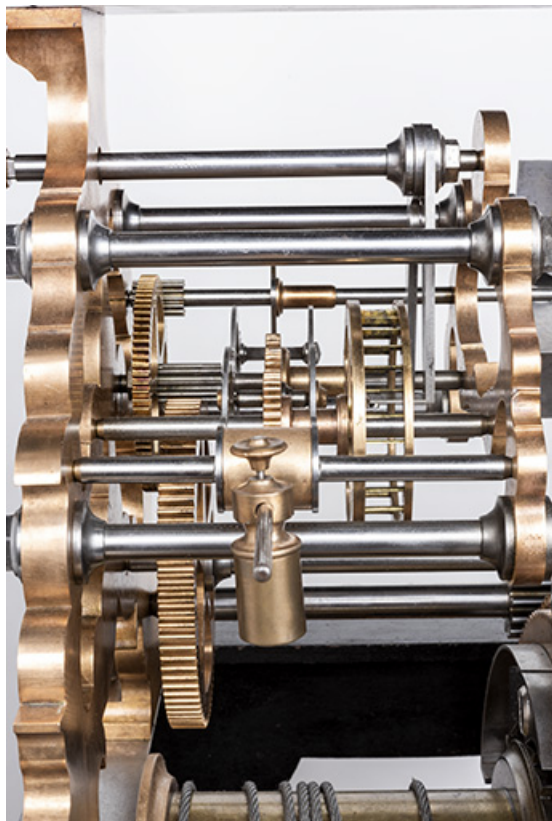
N° de l'illustration : 20193900064NUC4A

**Mouvement : face latérale gauche (vue rapprochée).**

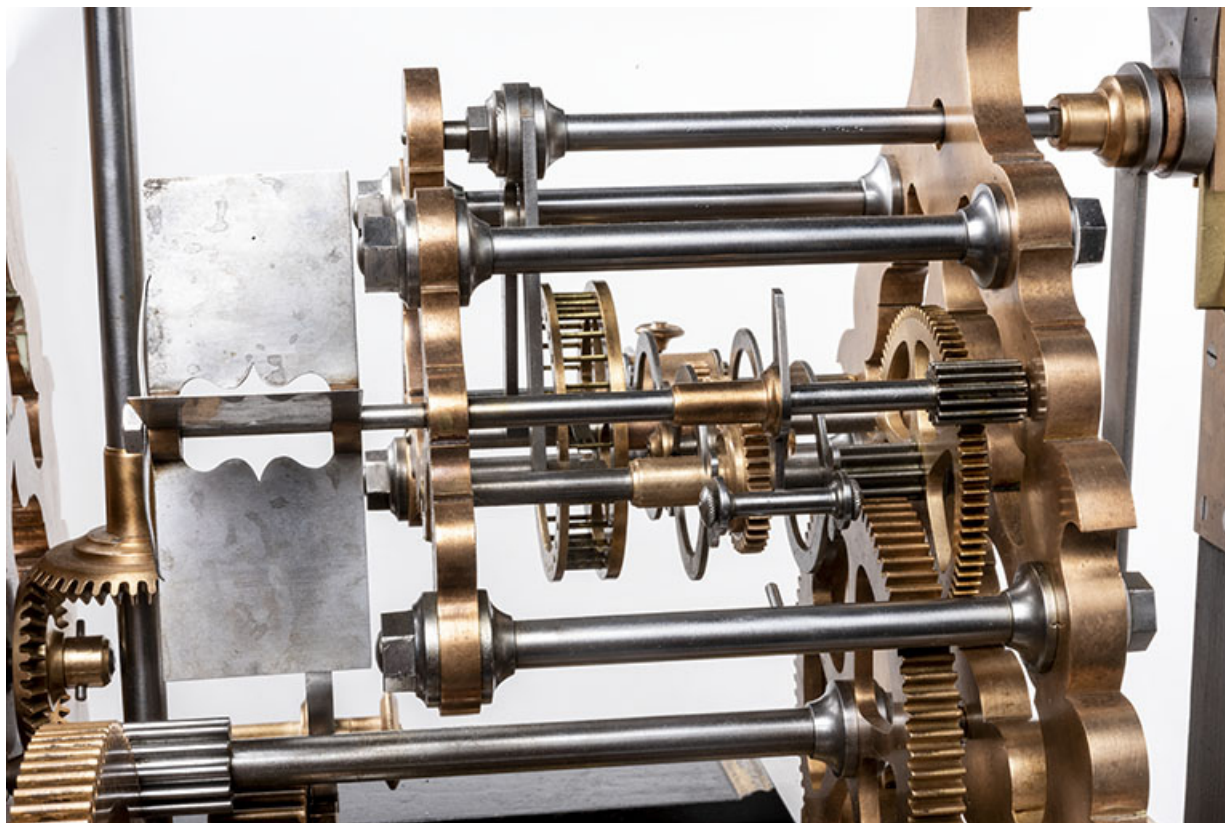
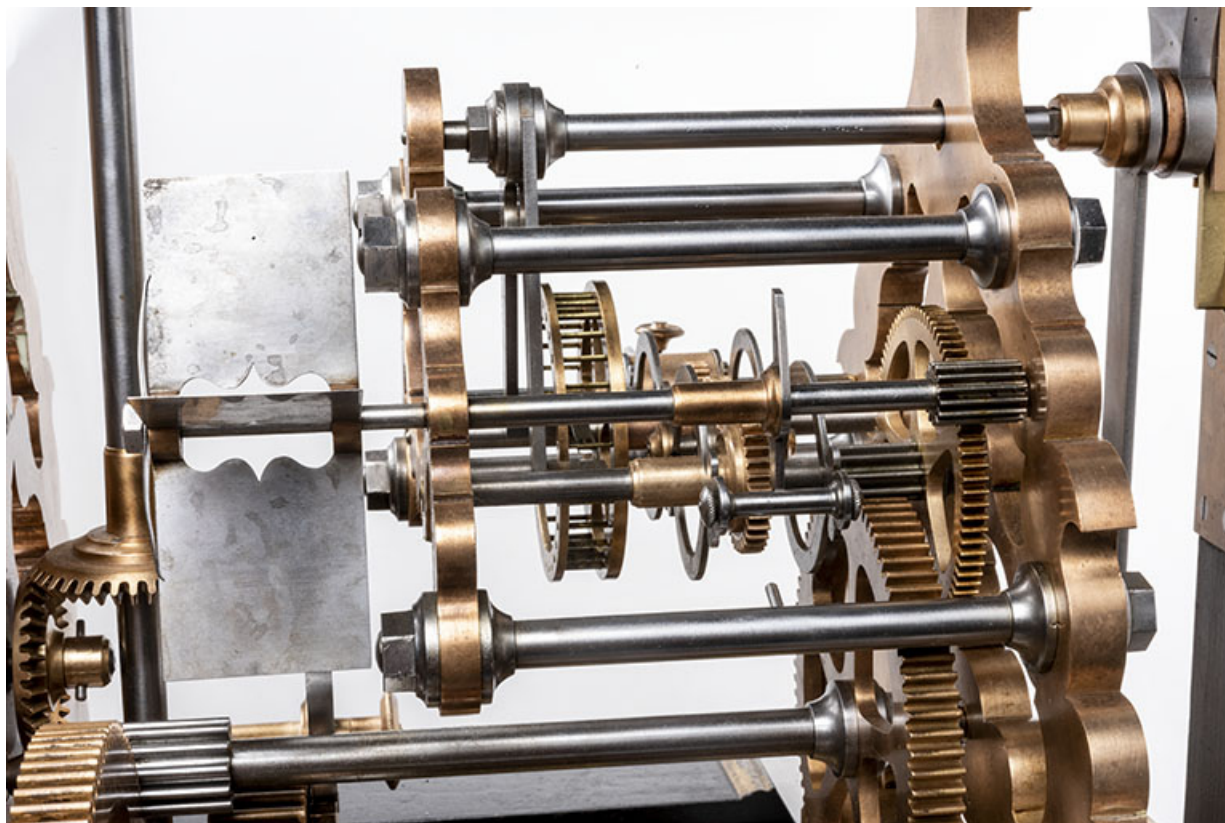
N° de l'illustration : 20193900063NUC4A

**Mouvement : détail du mécanisme.**

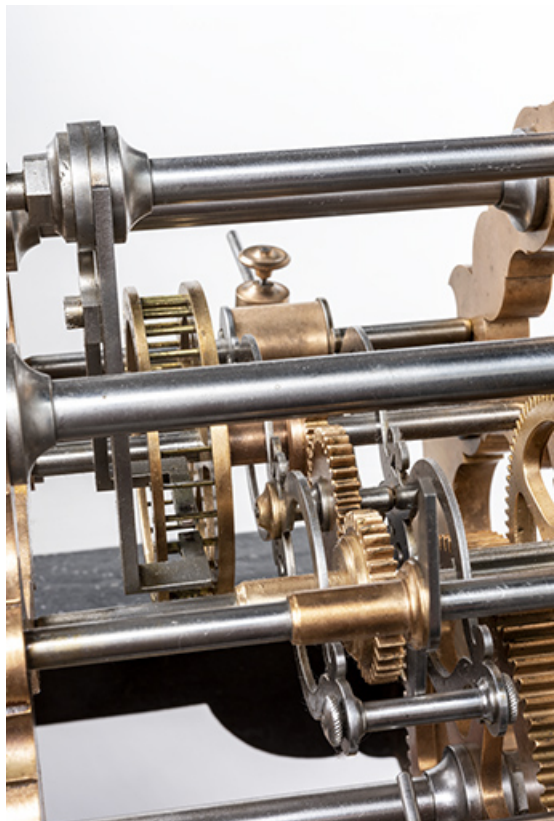
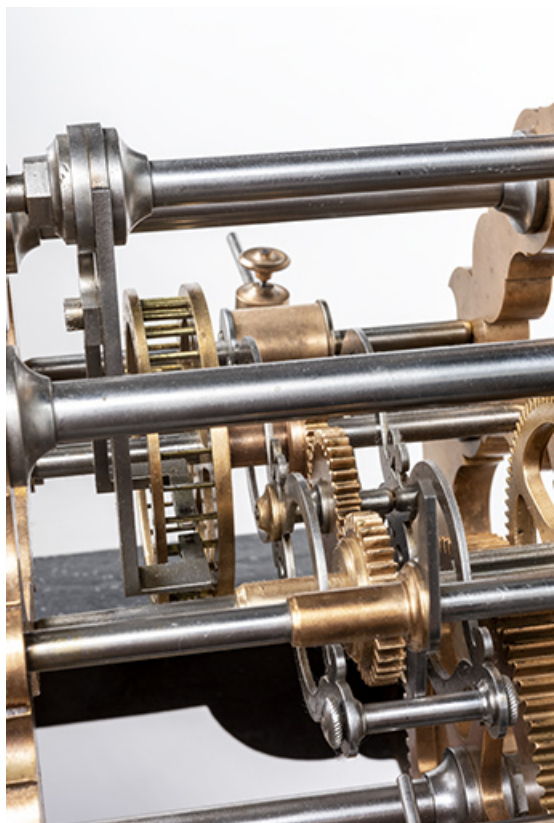
N° de l'illustration : 20193900062NUC4A

**Mouvement : détail de l'échappement.**
