# MÉCANISME DE L'HORLOGE DE L'ÉGLISE DE SEPTMONCEL

Bourgogne-Franche-Comté, Jura Septmoncel

Situé dans : Église paroissiale Saint-Etienne

Dossier IM39002556 réalisé en 2019 revu en

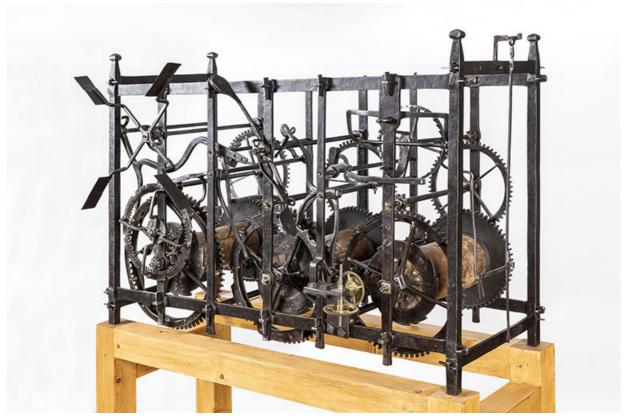
N° de l'illustration : 20193900065NUC4A

Vue d'ensemble de la façade avant.

Ce mécanisme d'horloge se constitue d'un bâti en fer forgé en forme de cage dont les piliers et les traverses sont assemblés par des clavettes. Les piliers sont agrémentés de pommeaux en pointes de diamants. La face sur laquelle sont fixés les volants d'inertie constitue la face arrière de ce mécanisme d'horlogerie. Le bâti accueille trois corps de rouages munis de tambours de bois, probablement du hêtre. Si l'on observe la face avant du bâti, le corps de rouage situé à gauche sert à la mesure du temps, notamment grâce à la roue d'échappement, à verge et à roue de rencontre, et au balancier situé sur le côté gauche du bâti. Le corps de rouage du milieu sert à la sonnerie des quarts d'heure et comporte un volant d'inertie à deux ailes. Celui de droite sert à la sonnerie des heures et son volant d'inertie comporte quatre ailes. Les volants d'inertie permettent aux cloches de sonner à un rythme régulier.

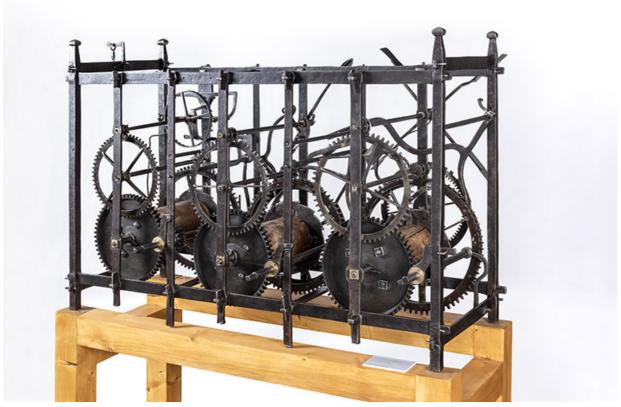
N° de l'illustration : 20193900066NUC4A

Vue d'ensemble de la façade arrière.

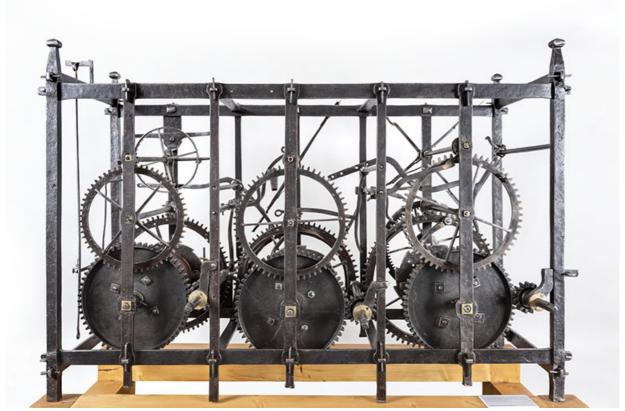
N° de l'illustration : 20193900067NUC4A

Façade arrière, de face.

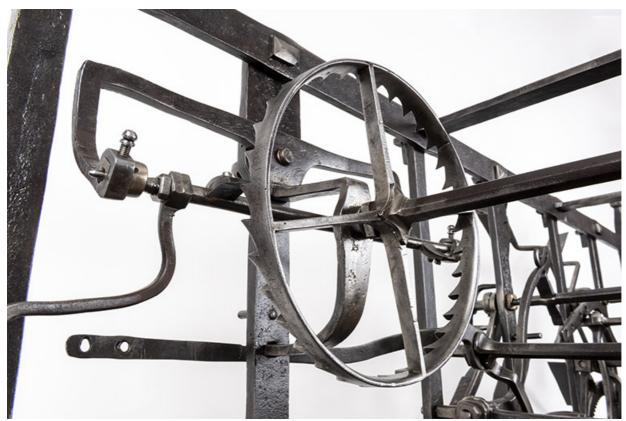
N° de l'illustration : 20193900069NUC4A

Détail du mécanisme d'horloge : l'échappement.

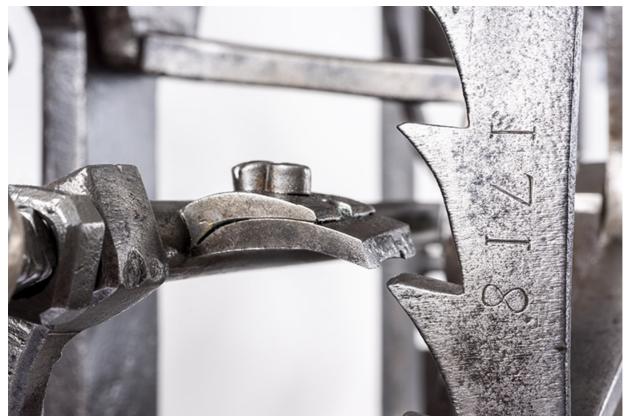
N° de l'illustration : 20193900070NUC4A

Inscription sur la roue d'échappement : année de fabrication.

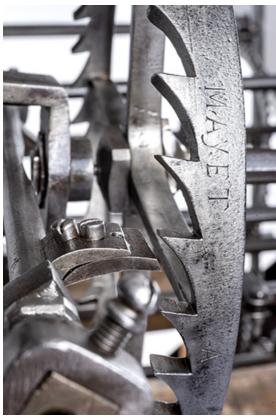
N° de l'illustration : 20193900071NUC4A

Inscription sur la roue d'échappement : nom du fabricant. 39, Septmoncel

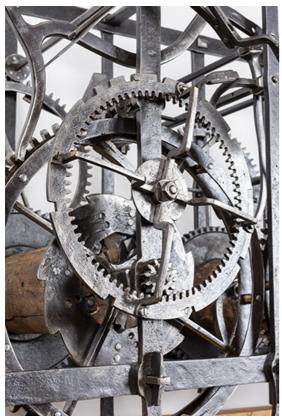
N° de l'illustration : 20193900072NUC4A

Détail de l'horloge publique : la roue de compte. 39, Septmoncel

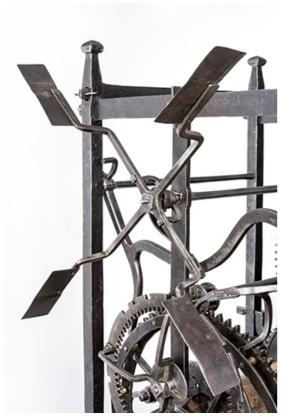
N° de l'illustration : 20193900074NUC4A

Détail de l'horloge publique : le volant régulateur de sonnerie. 39, Septmoncel
