## DÉCOR DE MOSAÏQUE DU SOL DU HALL D'ENTRÉE

Bourgogne-Franche-Comté, Nièvre  
Saint-Honoré-les-Bains  
avenue du Docteur Segard

Situé dans : Établissement thermal

Dossier IM58002409 réalisé en  
2019

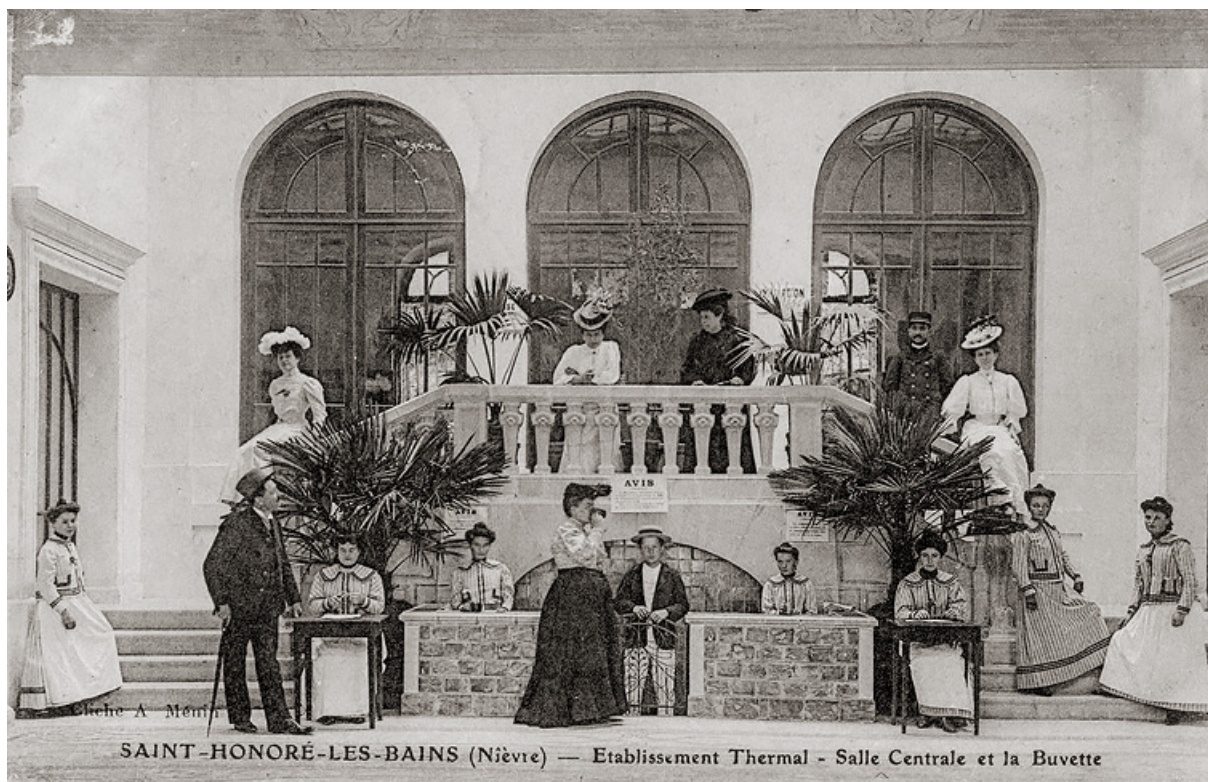
**Hall des sources, buvette (état dans les années 1910).**

Le décor est signé "P. Favret mosaïste Nevers" au pied de la rampe sud du degré. On peut supposer qu'il est en place au moment de l'inauguration du nouveau pavillon central de l'établissement thermal en 1906. Le compartiment rectangulaire oriental, devant le degré, a été amputé de sa partie centrale au moment de la modification de la buvette. Dès les années 1920, l'enclos entourant la buvette qui permettait notamment de ranger les gobelets des curistes est en effet agrandi. Le nouveau muret, qui empiète sur la mosaïque du sol, est également décoré par Pietro Favret dans un style Art Déco. Ce muret existe encore dans les années 1960. Il semble avoir été détruit dans les décennies suivantes. Son emplacement correspond aujourd'hui à la marche supérieure de la buvette.

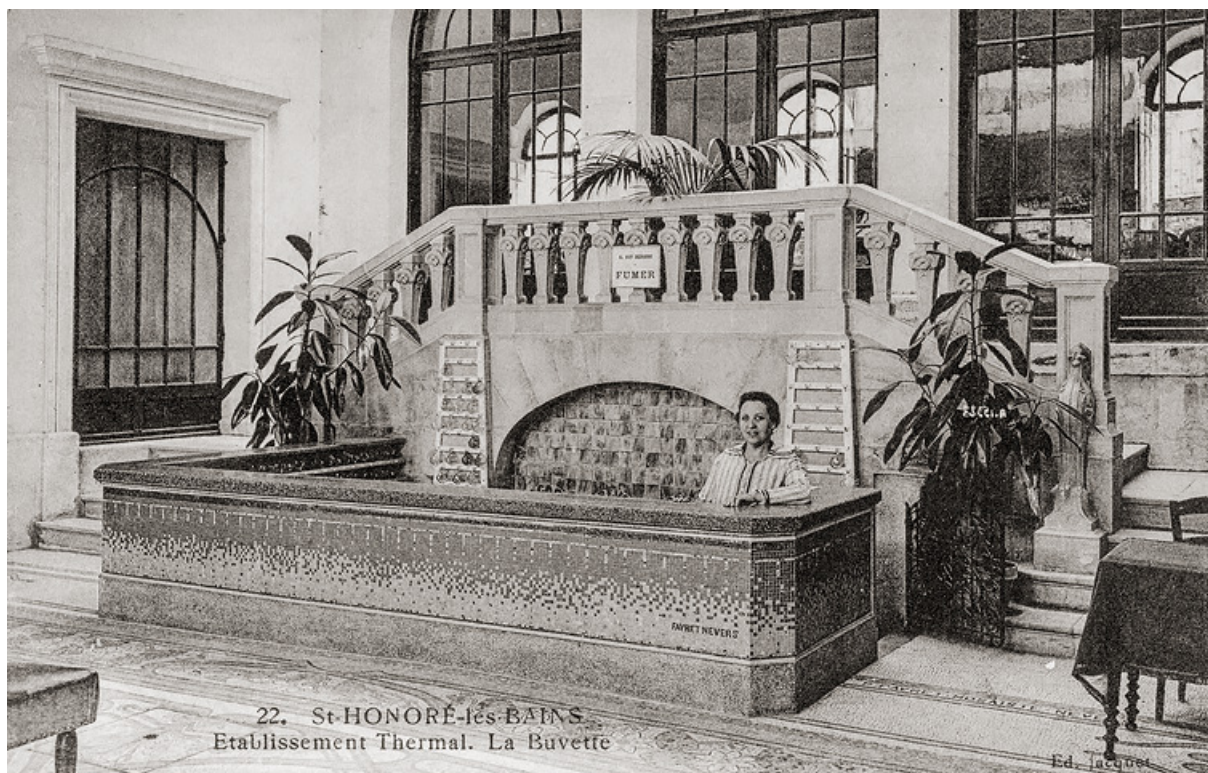
**Hall des sources, buvette (état dans les années 1920).**

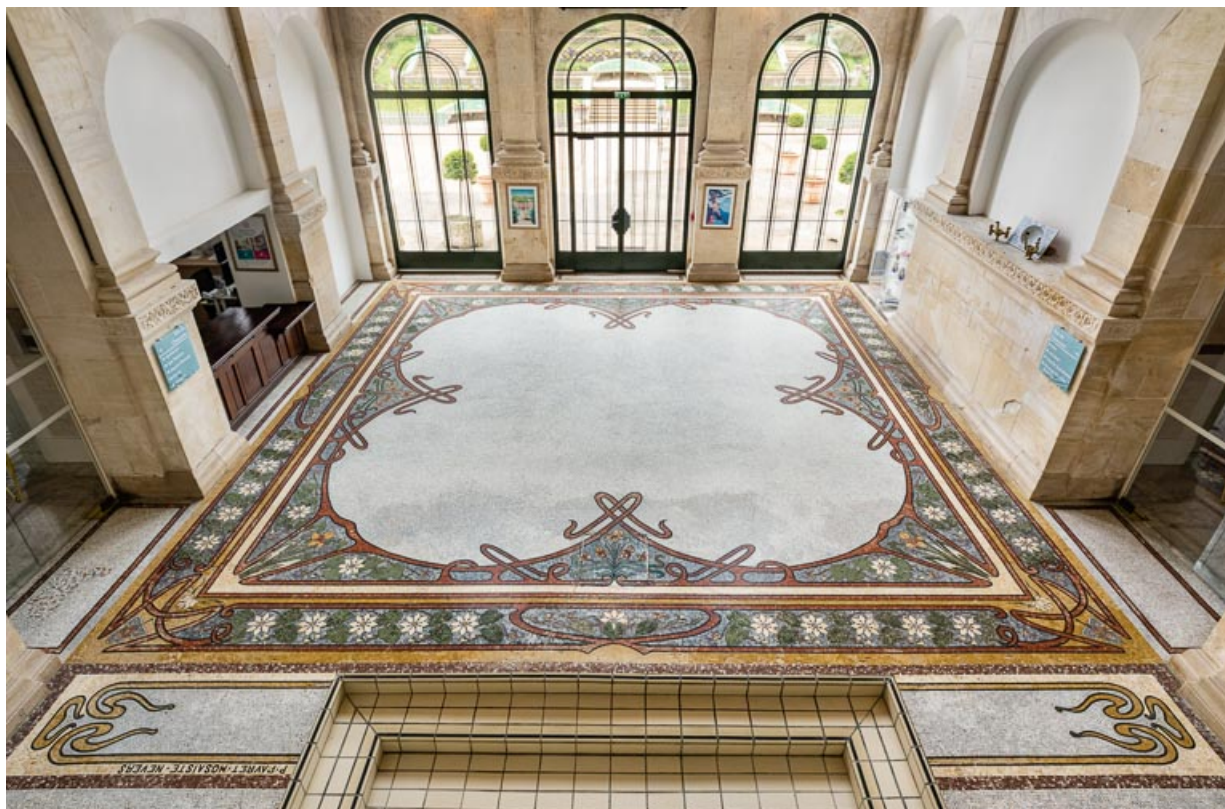
**Vue d'ensemble depuis le degré du hall.**

Le décor est une mosaïque de marbres, qui est l'une des spécialités de Pietro Favret. Il consiste principalement en un compartiment carré à bordure ornée contenant un quadrilobe. La partie centrale est blanche, ce qui paraît logique compte tenu de la présence de sièges au centre du hall. Les parties périphériques sont en revanche très colorées (bleu, vert, rouge, jaune, orange, violet). Les lignes courbes de style Art Nouveau sont cernées de noir. Le répertoire ornemental est inspiré du monde aquatique (nénuphar et iris). L'œuvre est l'un des rares témoignages dans la station thermale du style Art Nouveau, dont la diffusion semble en effet avoir été limitée à la façade de la pharmacie de l'avenue Eugène Collin (1908).

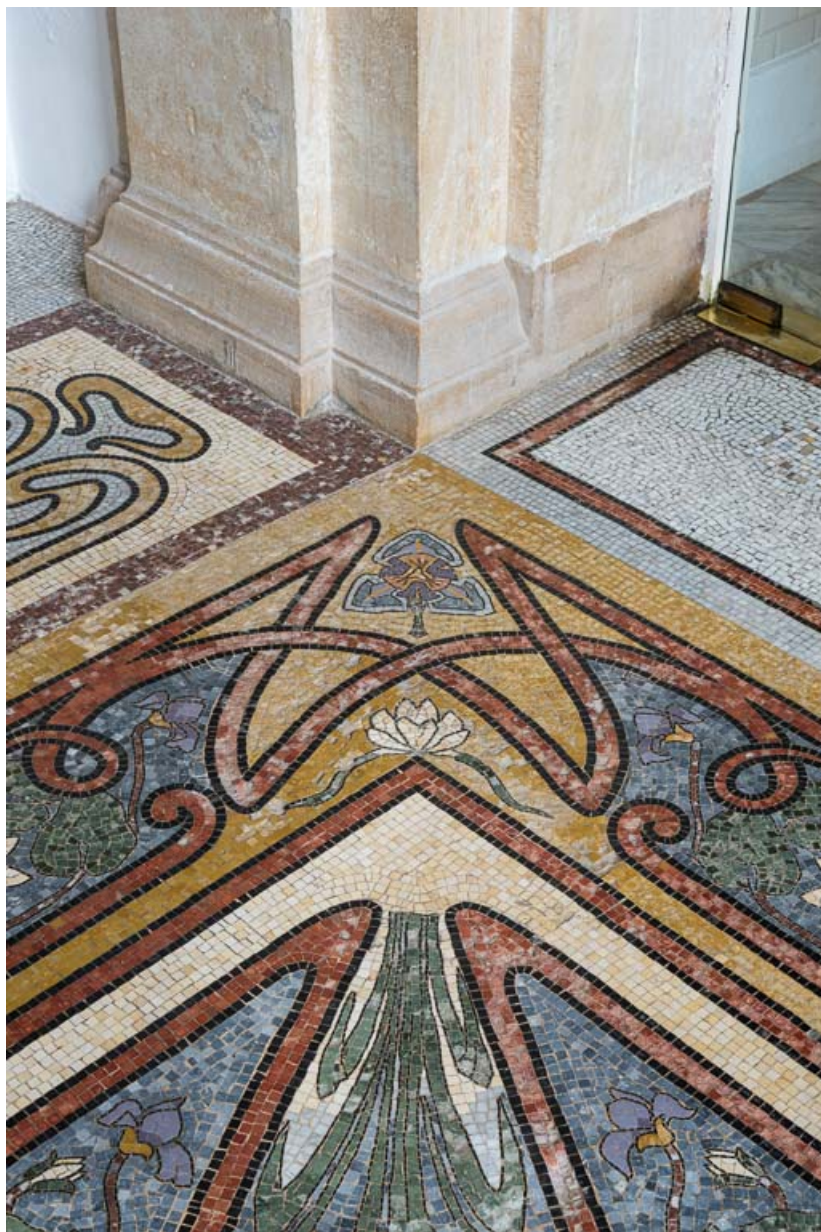
**Bordure.**

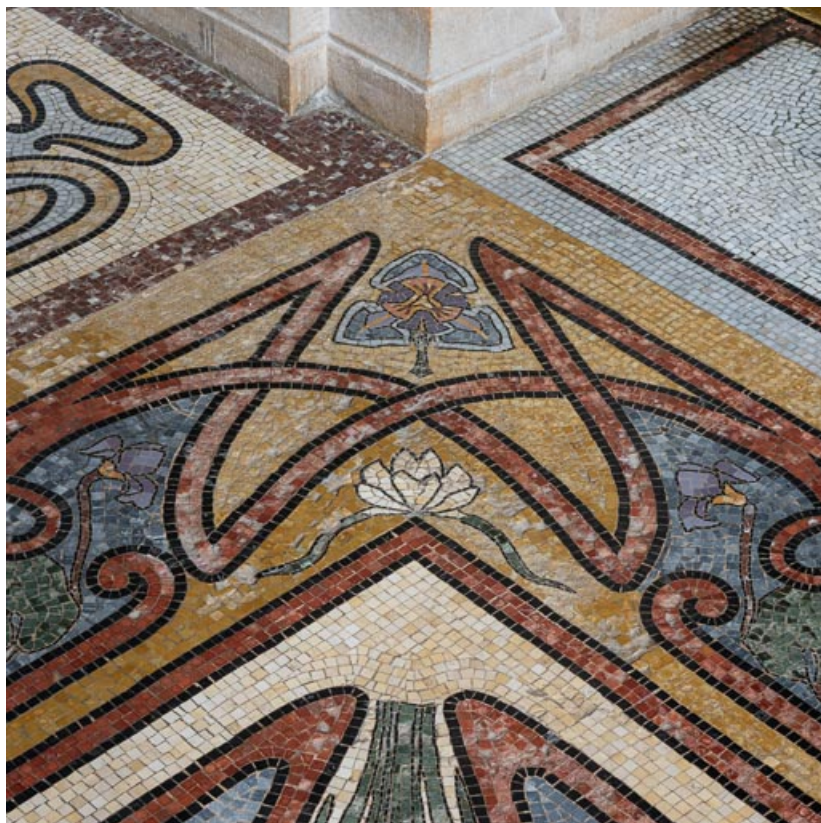
**Bordure, détail, entrelacs de style Art Nouveau.**

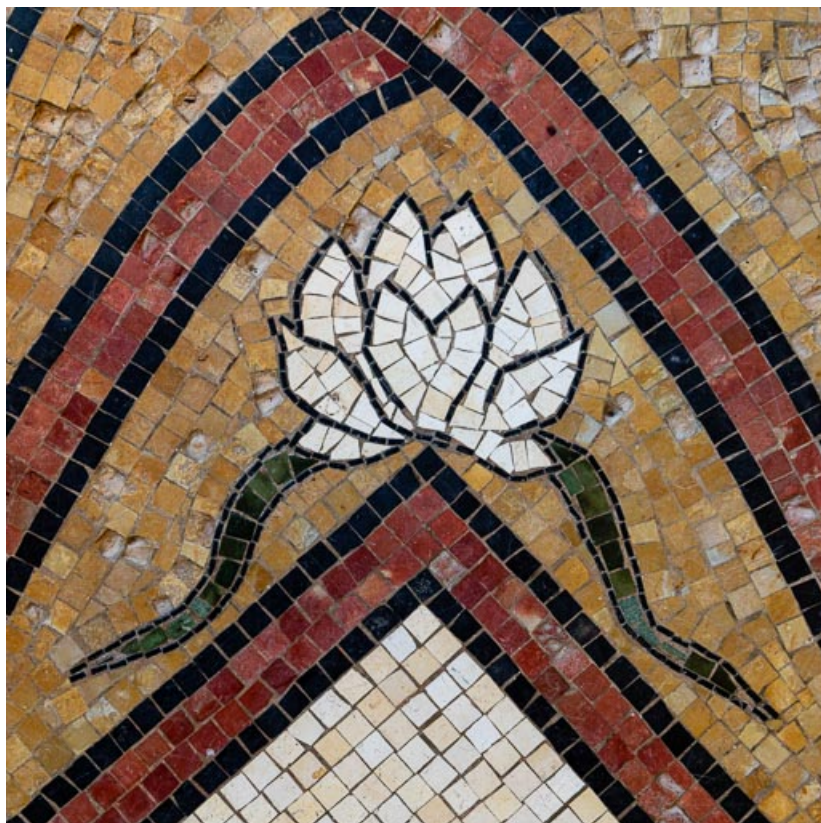
**Bordure, détail, nénuphar.**

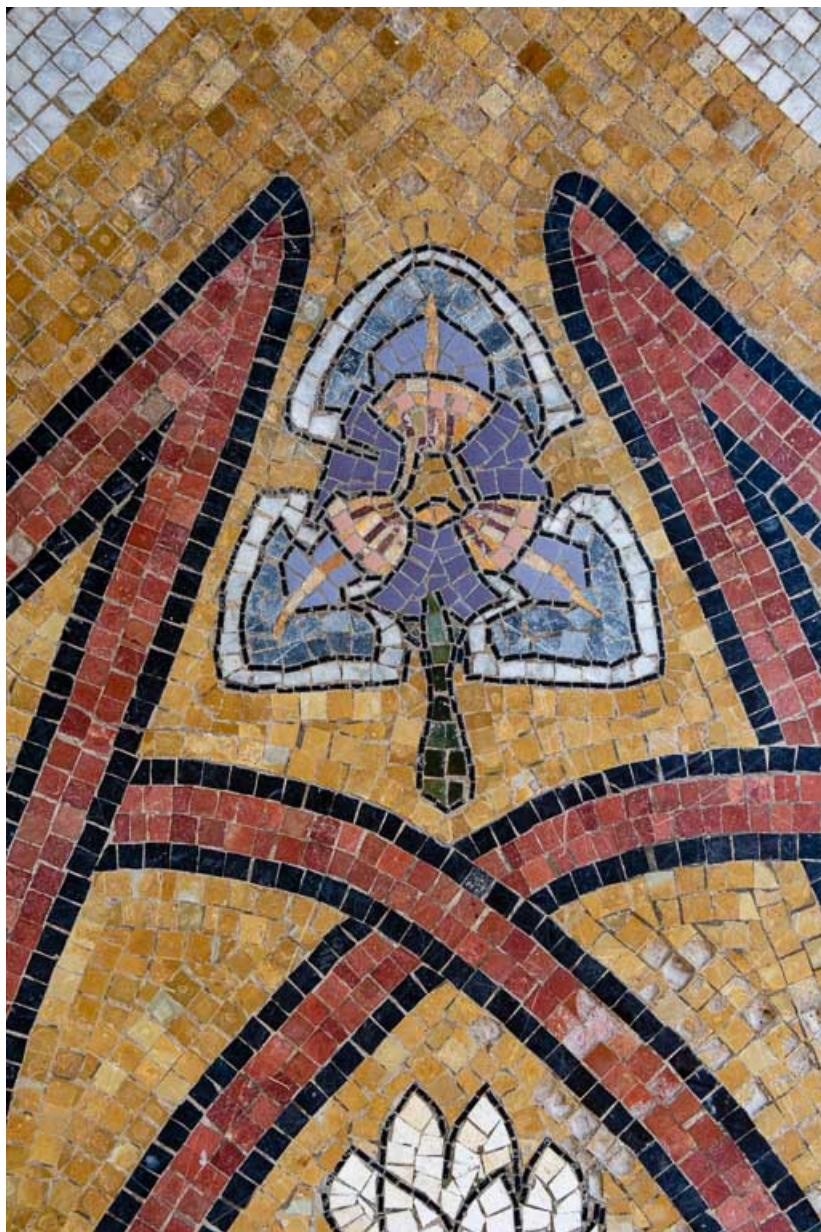
**Bordure, détail, iris.**

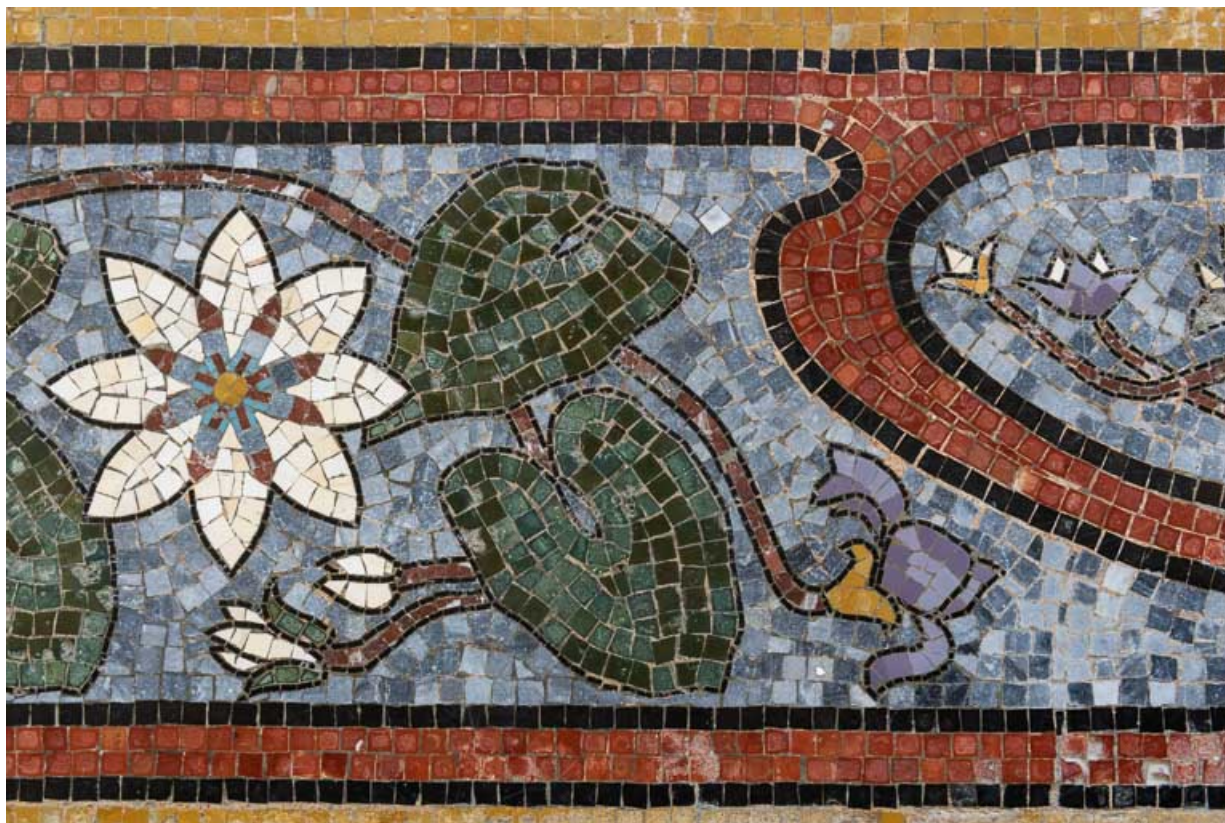
**Bordure, détail, nénuphar.**

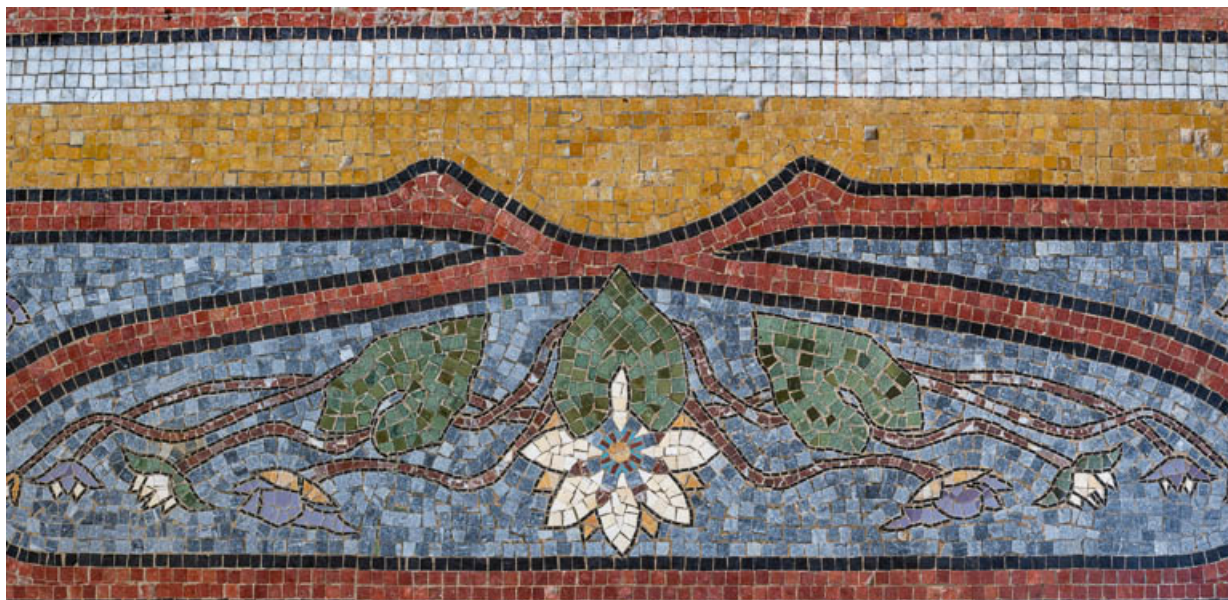
**Bordure, détail, nénuphar.**

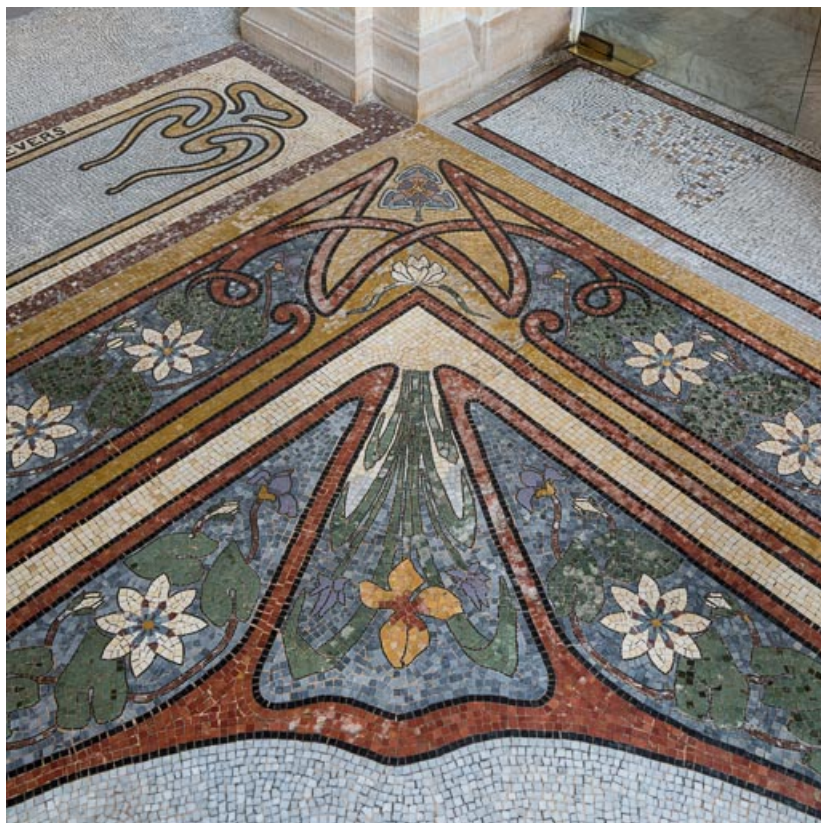
**Motif de l'angle.**

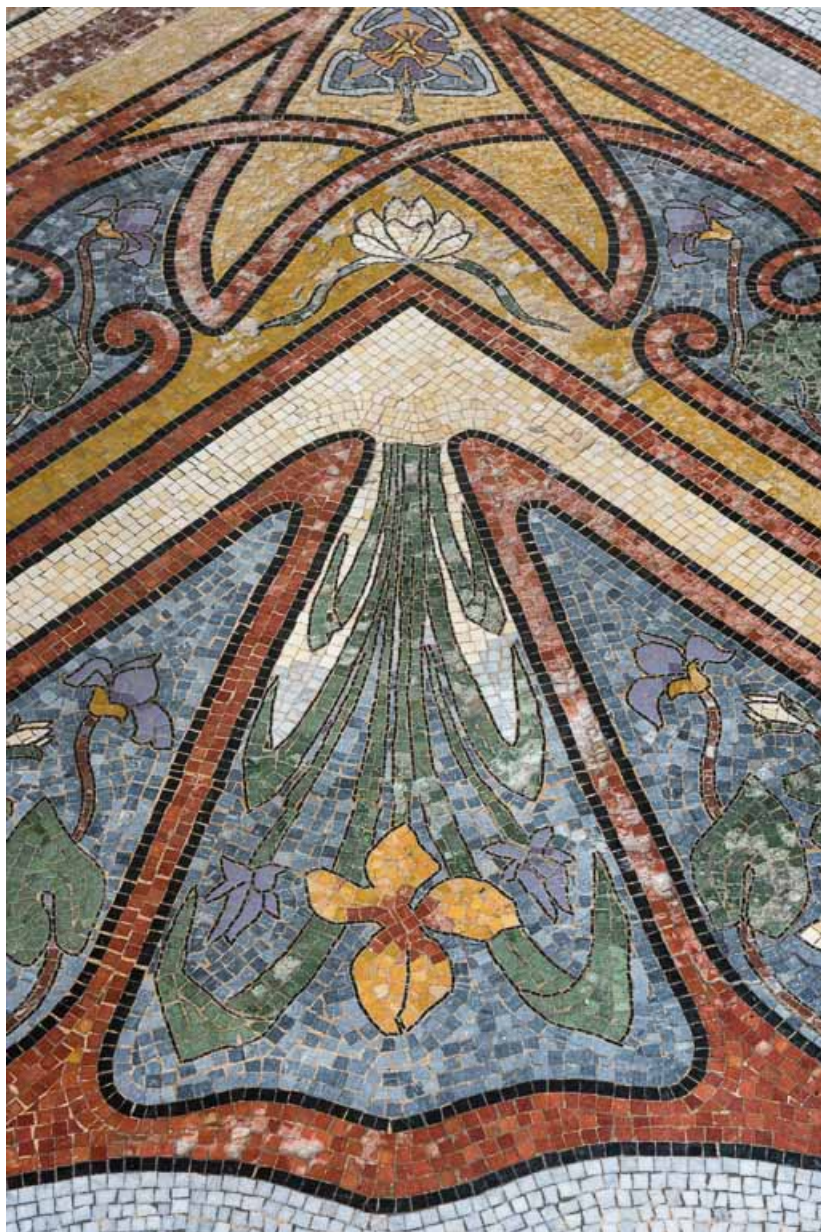
**Motif de l'angle, détail, iris.**

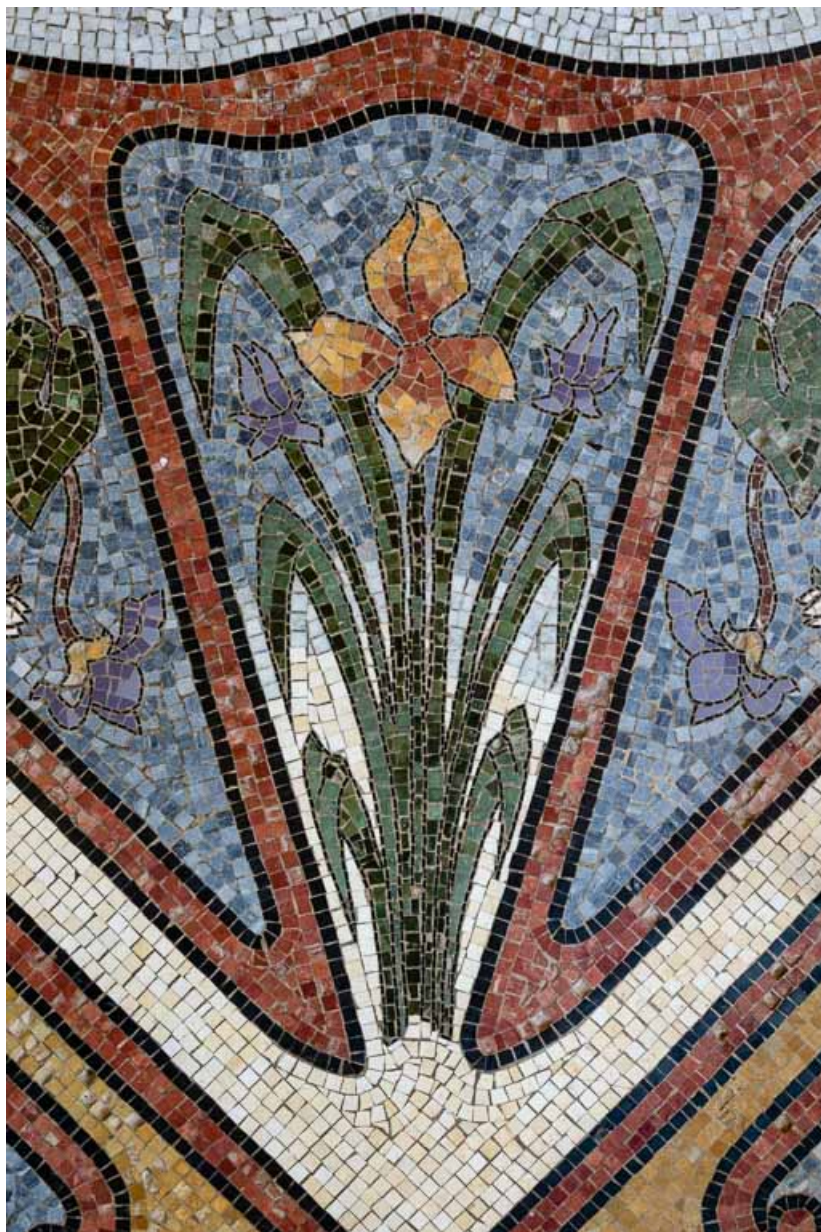
**Motif de l'angle, détail, iris.**

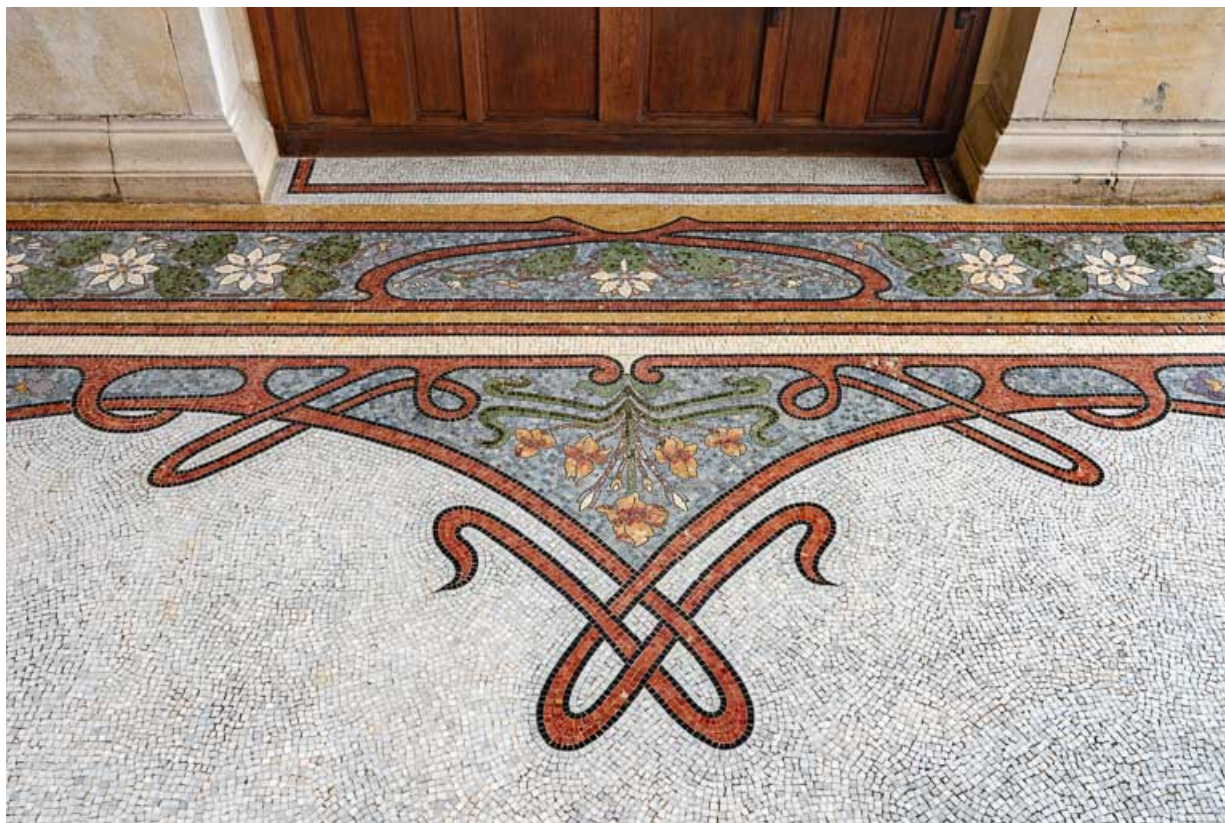
**Motif du centre.**

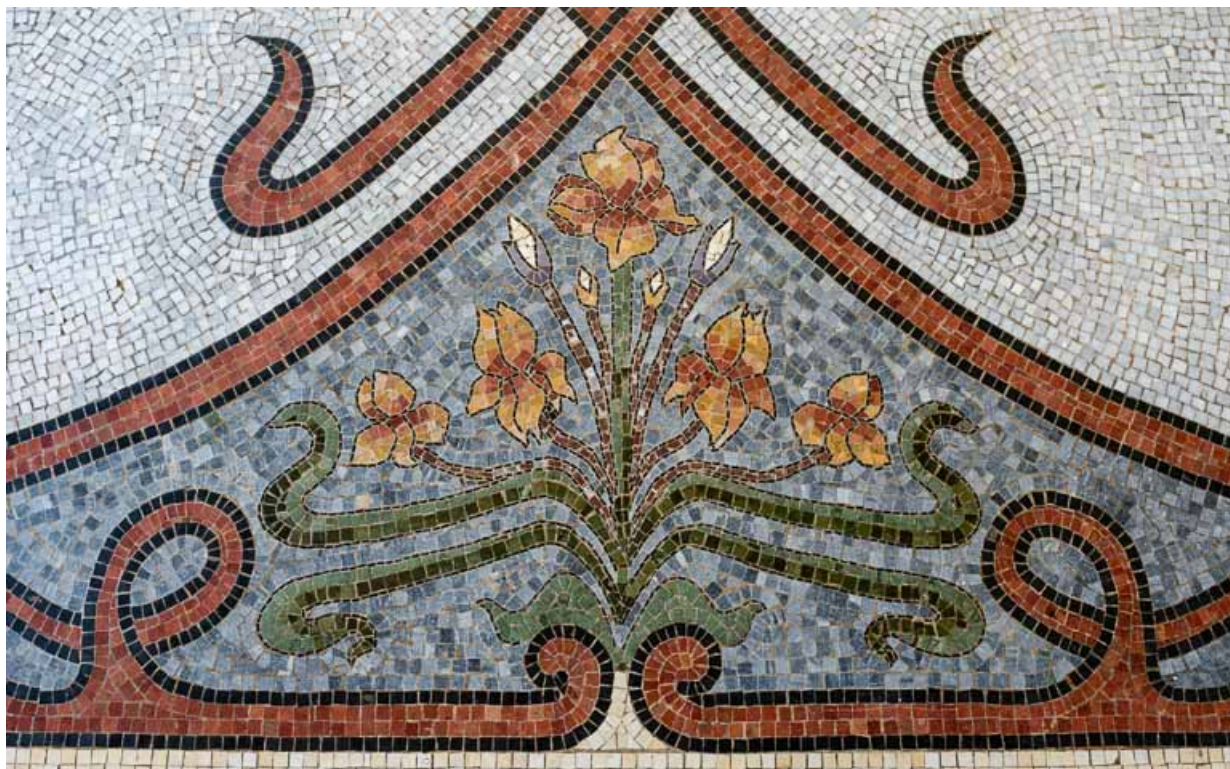
**Motif du centre, détail, iris.**

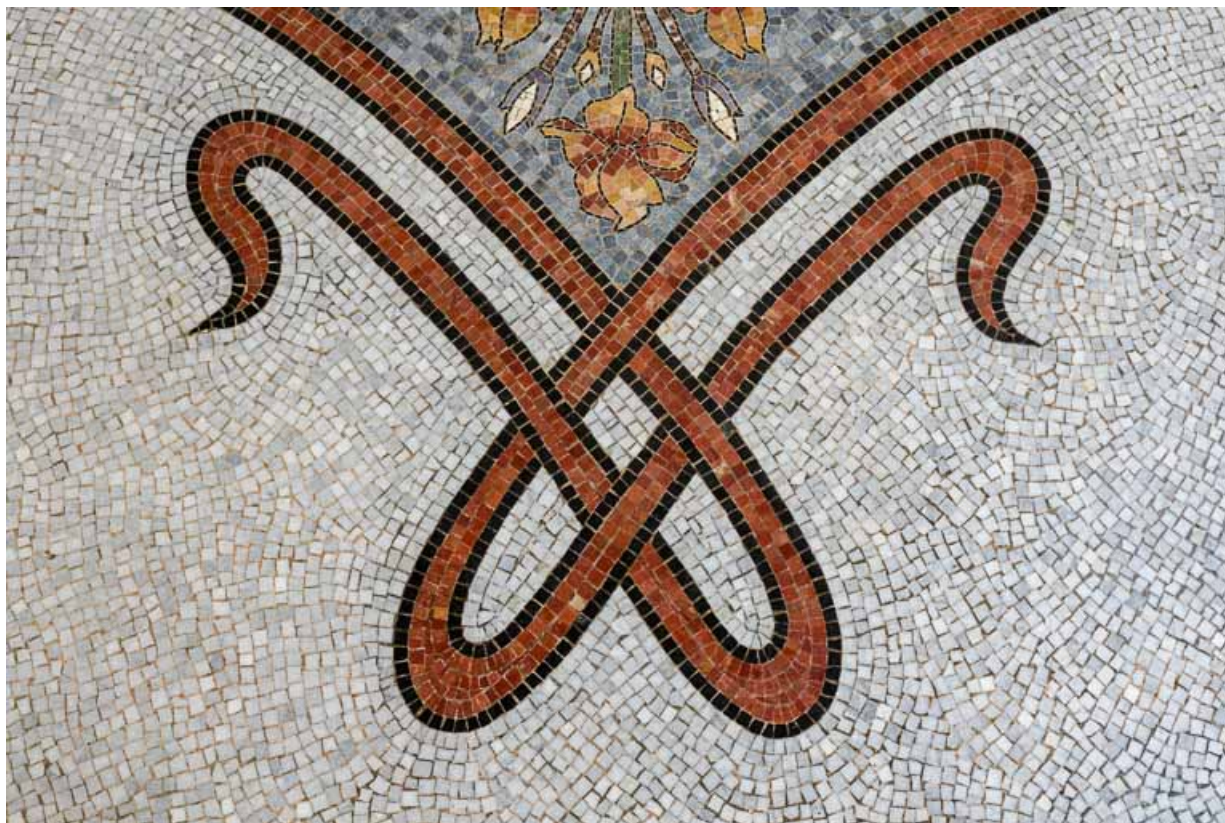
**Motif du centre, détail, entrelacs de style Art Nouveau.**

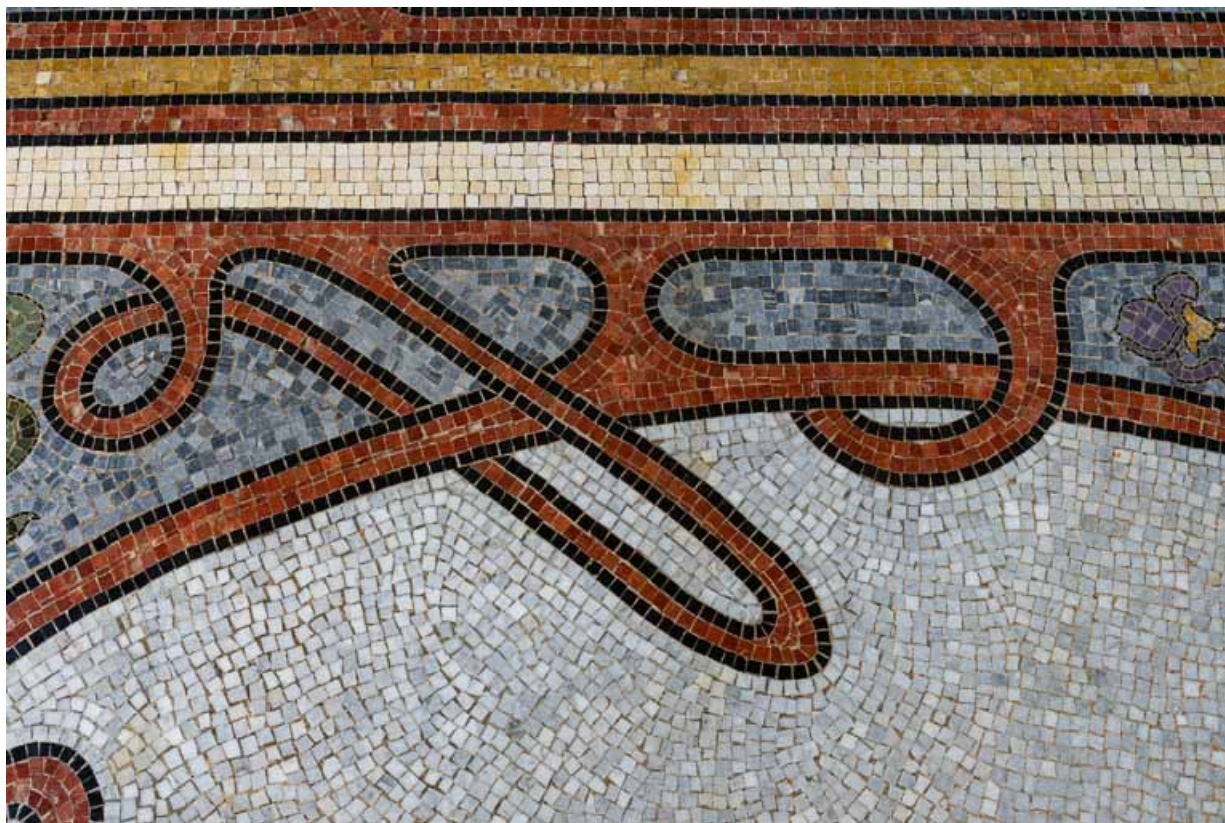
**Motif du centre, détail, entrelacs de style Art Nouveau.**

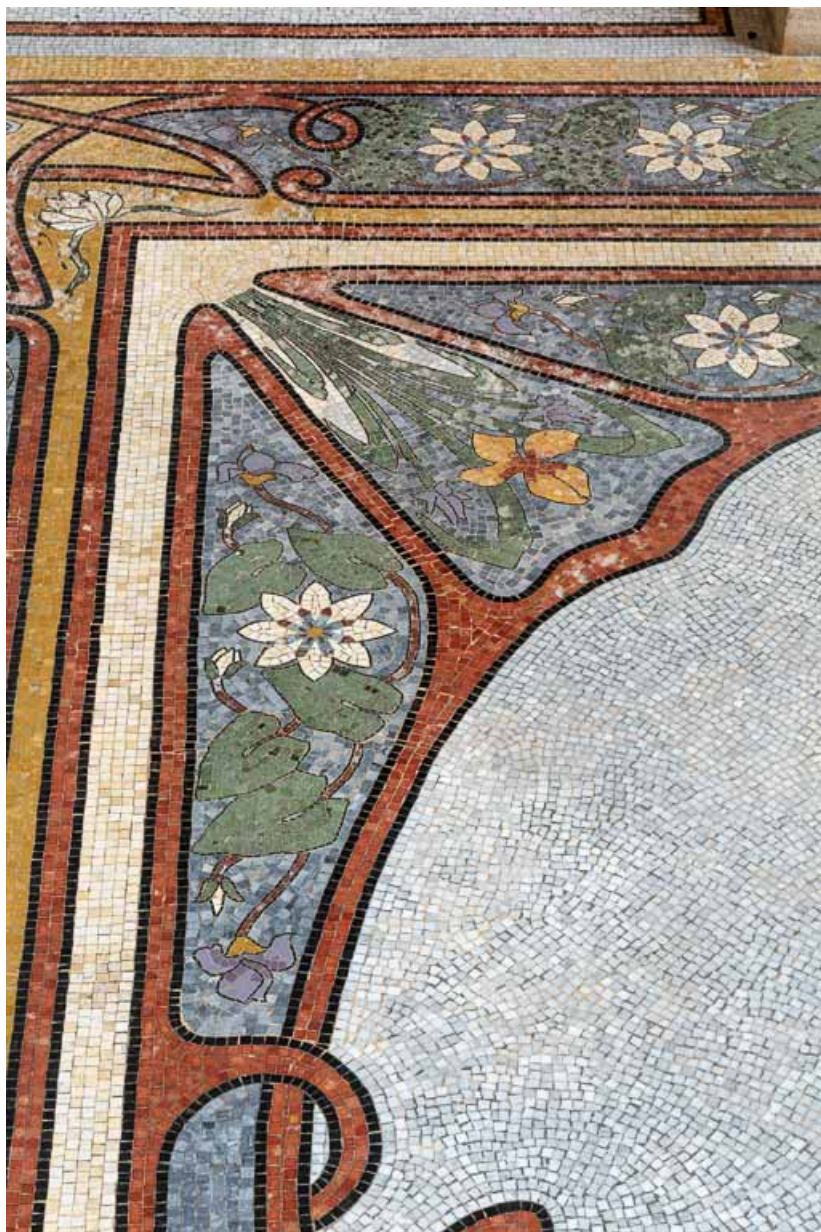
**Détail de l'organisation du décor.**

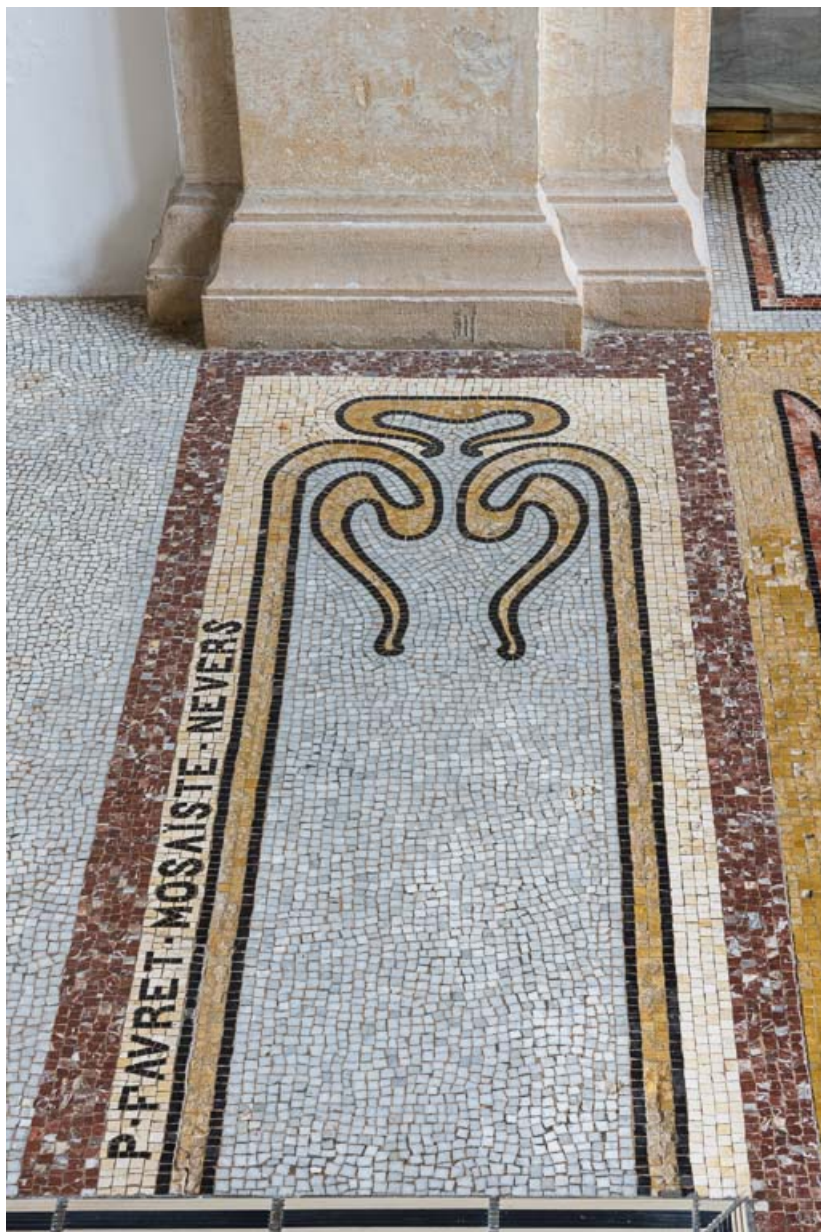
**Signature au pied de la rampe sud du degré.**

Signature ("P. Favret mosaïste Nevers").
